Hauts-de-France, Somme Ponthoile Romaine 2 route de Bonnelle

Ancienne ferme

Numéro de dossier : IA80007867 Date de l'enquête initiale : 2004 Date(s) de rédaction : 2004

Cadre de l'étude : inventaire préliminaire arrière-pays maritime picard

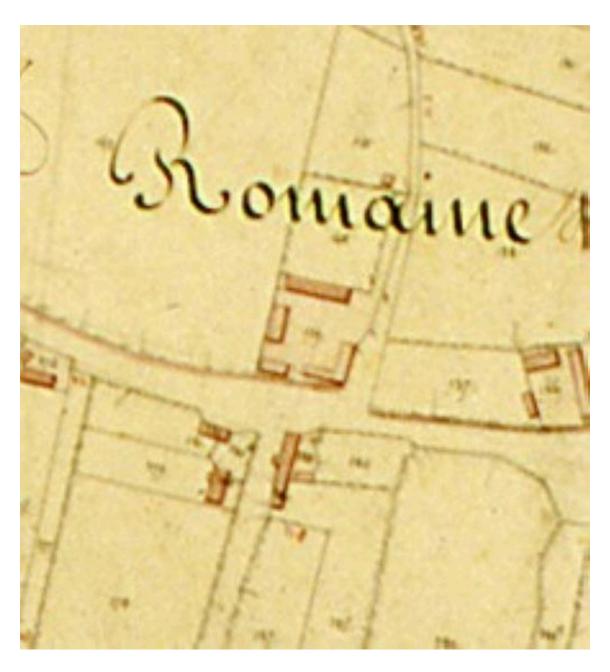
Plan de la ferme en 1833.

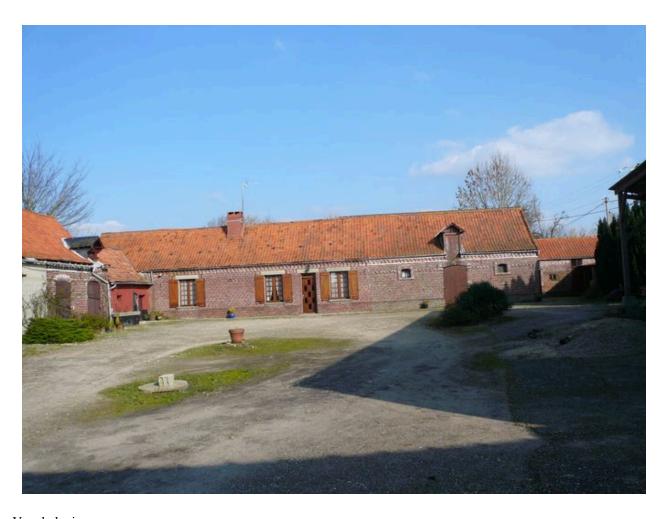
Vue du logis.

La ferme à cour fermée comprend un ensemble des bâtiments en brique, avec décor à la corniche et toit à longs pans en panne picarde. Long de trois travées, en brique pour la façade et en torchis et pans de bois pour le reste de la construction, le logis est placé en fond de cour. Les ouvertures sont distribuées de manière irrégulière. Les pièces sont ainsi réparties, du nord au sud (la face est orientée vers l'ouest) : deux chambres, une salle commune, une chambre, cette dernière étant flanquée au sud par l'écurie. Le toit abrite un comble à surcroît. L'écurie est donc située dans le prolongement de la partie habitation, sous le même toit. La porte centrale à deux battants horizontaux est flanquée de part et d'autre d'ouvertures et surmontée d'une lucarne à fenêtre pendante permettant l'accès au grenier. L'ensemble de cette construction présente un décor à la corniche. Un bâtiment, ayant reçu les mêmes techniques et matériaux de construction, flanque l'écurie au sud et a également pour fonction l'abri des animaux. Perpendiculairement à l'habitation, au nord de celle-ci, se situe un bâtiment tenant lieu de cave, dite laiterie, dont le fond est à un mètre au-dessous du niveau du sol. Dans le prolongement, se situent les étables, en brique, en partie reconstruites en parpaing. Le pan postérieur, donnant sur la pâture, est plus long que celui sur cour, formant ainsi une extension du bâtiment au nord. Il est traversé par un couloir donnant accès à l'espace herbagé. D'autres écuries se trouvent sur rue, parallèle à celle-ci. Elles disposent d'aérations verticales au pignon sud, augmentées

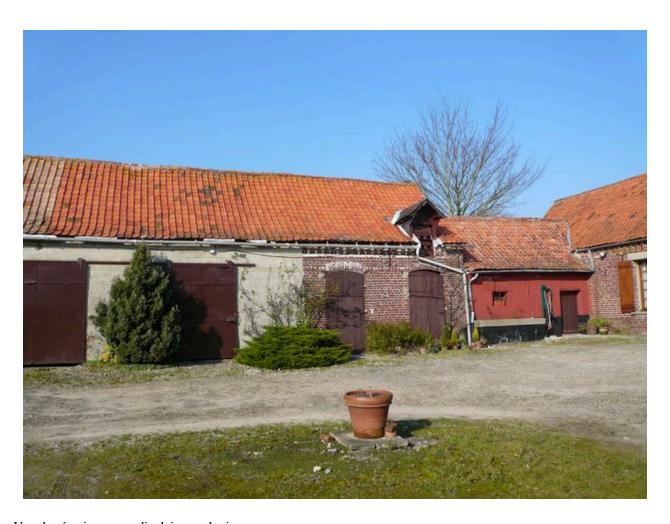
Vue des écuries perpendiculaires au logis.

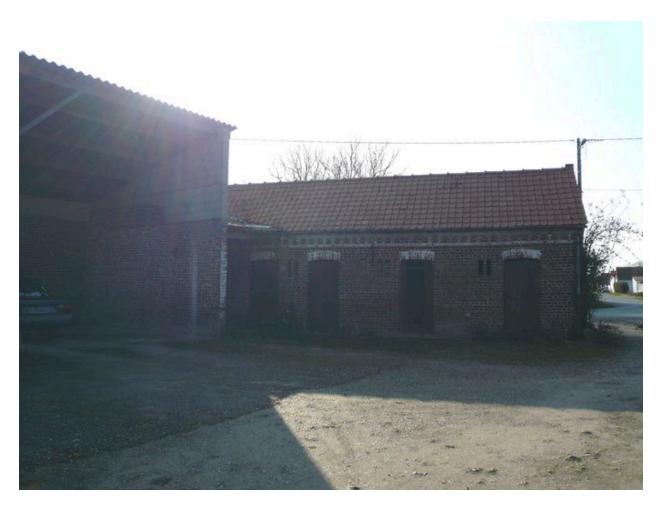
Vue des étables à cochons depuis la cour.

d'une fenêtre d'engrangement, à laquelle on accède par une échelle. Les porcheries font pendant à la grange, de l'autre côté du portail d'entrée.

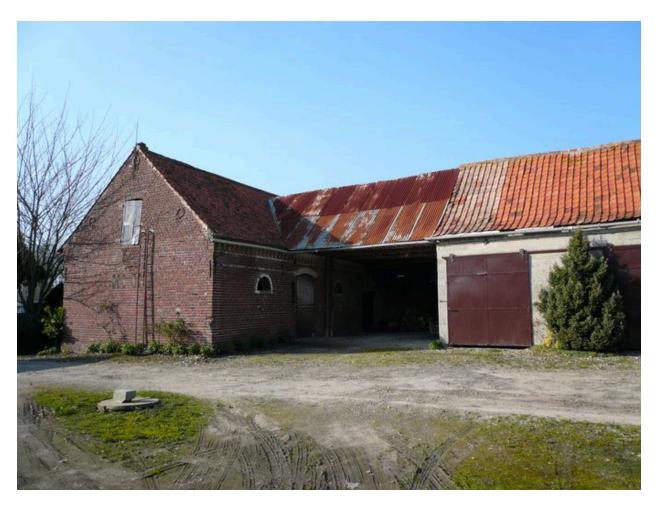
Vue des étables longeant la rue depuis la cour.
