Hauts-de-France, Somme
Ponthoile
Morlay
1 rue du Moulin

Ancienne ferme

Numéro de dossier : IA80007395
Date de l'enquête initiale : 2004
Date(s) de rédaction : 2004
Cadre de l'étude : inventaire préliminaire arrière-pays maritime picard
Degré d'étude : étudié

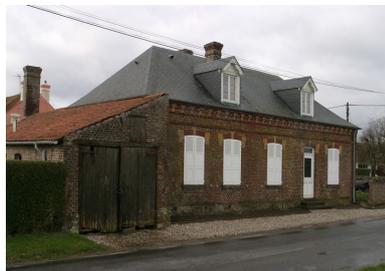
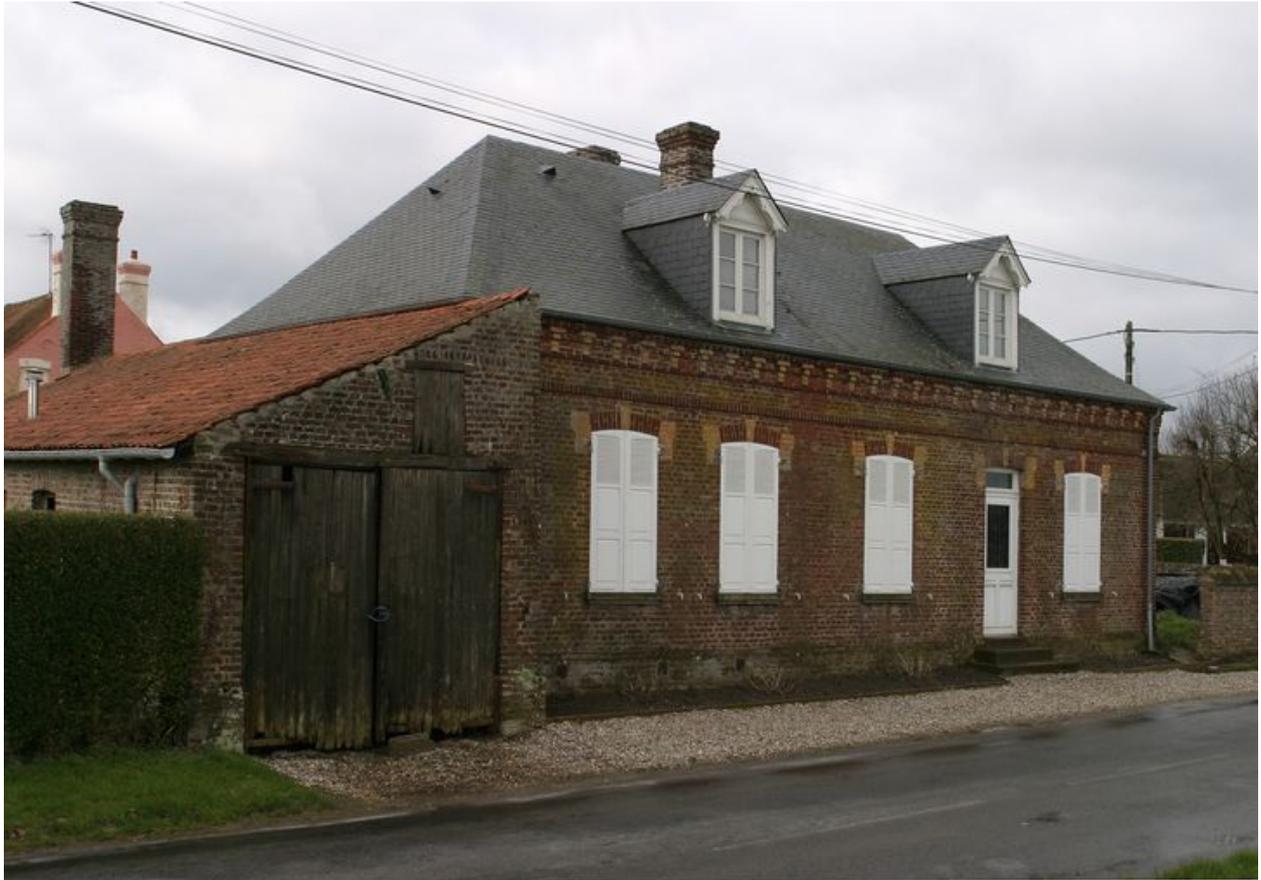
Vue du logis.
Phot. Irwin Leullier
IVR22_20078000161NUCA

Vue du logis.

Les bâtiments de cet ensemble sont disposés perpendiculairement les uns aux autres. Long de cinq travées, le logis longe la rue. Le toit à longs pans et croupes est souligné d'une corniche à décor de briques saillantes. Il abrite un comble à surcroît ajouré par deux lucarnes. Le jardin est accessible par une porte percée dans l'axe de celle de l'entrée principale. L'une des trois fenêtres de la façade postérieure a été condamnée. Le fournil est situé perpendiculairement à l'habitation, dans la partie arrière de la parcelle. La haute cheminée atteste sa destination. Le four à pain est encore existant. Le bâtiment, aujourd'hui en ruine, jouxtant le fournil, tenait à l'origine lieu d'étables à vaches et de fenil.

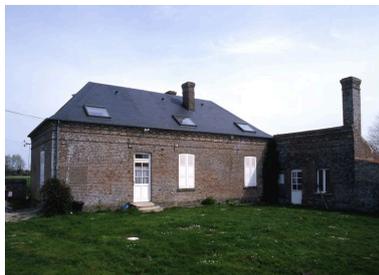
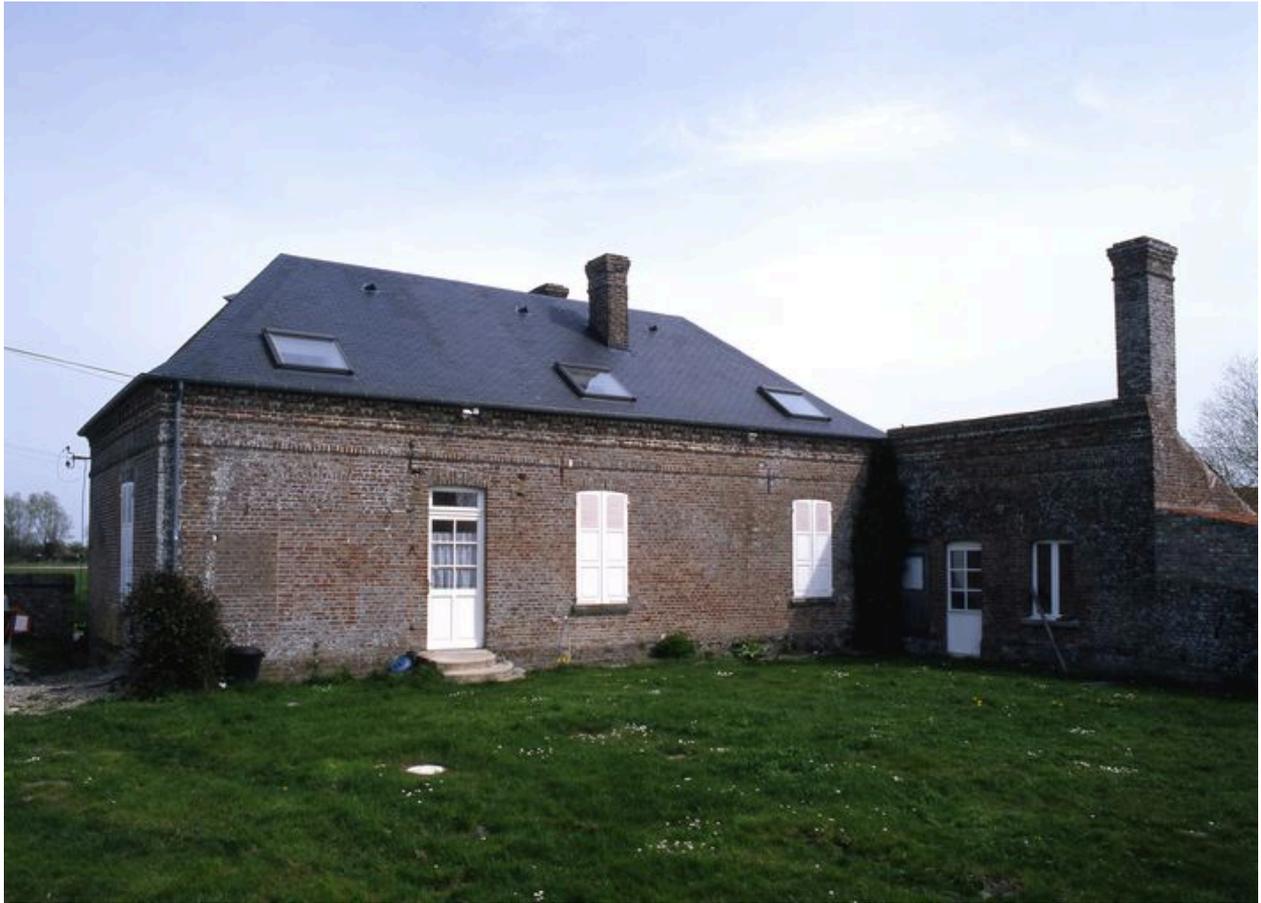
Vue postérieure de la maison.
Phot. Irwin Leullier
IVR22_20068000148XA

Vue postérieure de la maison.
