Hauts-de-France, Aisne  
Chevregny  
Église paroissiale Saint-Médard, rue Principale, rue du Mont-des-Vaches

## **Ensemble des sept verrières des bas-côtés (verrières figurées et verrière décorative) : scènes de la vie du Christ**

Numéro de dossier : IM02004978  
Date de l'enquête initiale : 2005  
Date(s) de rédaction : 2005, 2023  
Cadre de l'étude : enquête thématique départementale Vitrail 19e et 20e siècles de l'Aisne, patrimoine de la Reconstruction La première Reconstruction  
Degré d'étude : étudié

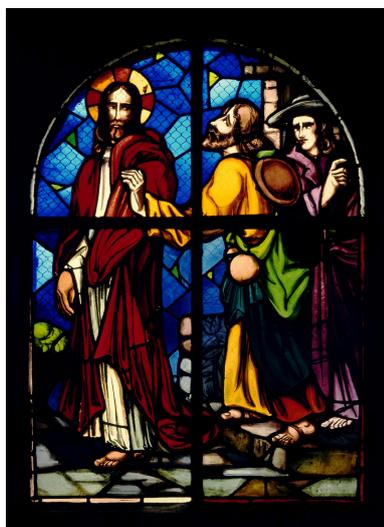
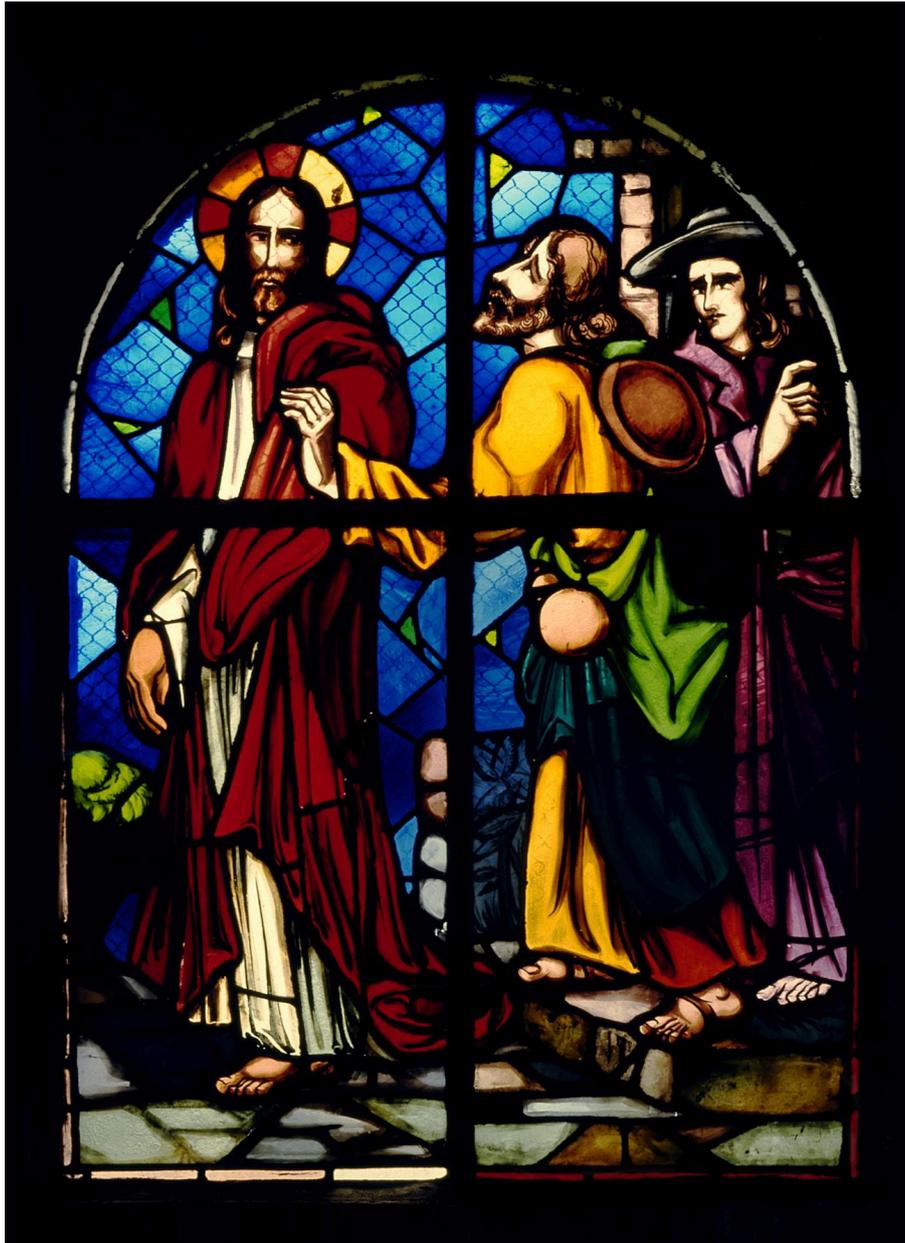
Vue de la verrière de la baie 7 : les pèlerins d'Emmaüs.  
Phot. Thierry Lefébure  
IVR22\_20050201516XA

Vue de la verrière de la baie 7 : les pèlerins d'Emmaüs.

Baie 7 : les pèlerins d'Emmaüs. Alors que la plupart des verriers représentent l'instant où le Christ bénit le pain au cours du souper, Pierre Villette, plus original, montre le moment où le Christ, faisant semblant de continuer sa route, est retenu par les deux disciples qui l'invitent à rester avec eux (d'après l'Évangile selon saint Luc, chapitre 24, versets 28-29). Ici, les deux hommes, l'un jeune et le visage glabre, l'autre plus âgé et barbu, se tiennent sur le seuil d'une maison. Le dernier s'adresse au Christ et tend le bras pour le retenir. Le Christ, debout et de trois-quarts, qui se préparait à s'éloigner vers notre gauche, tourne le visage vers ses deux compagnons.

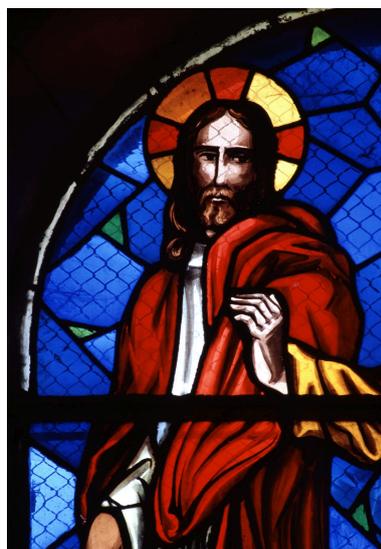
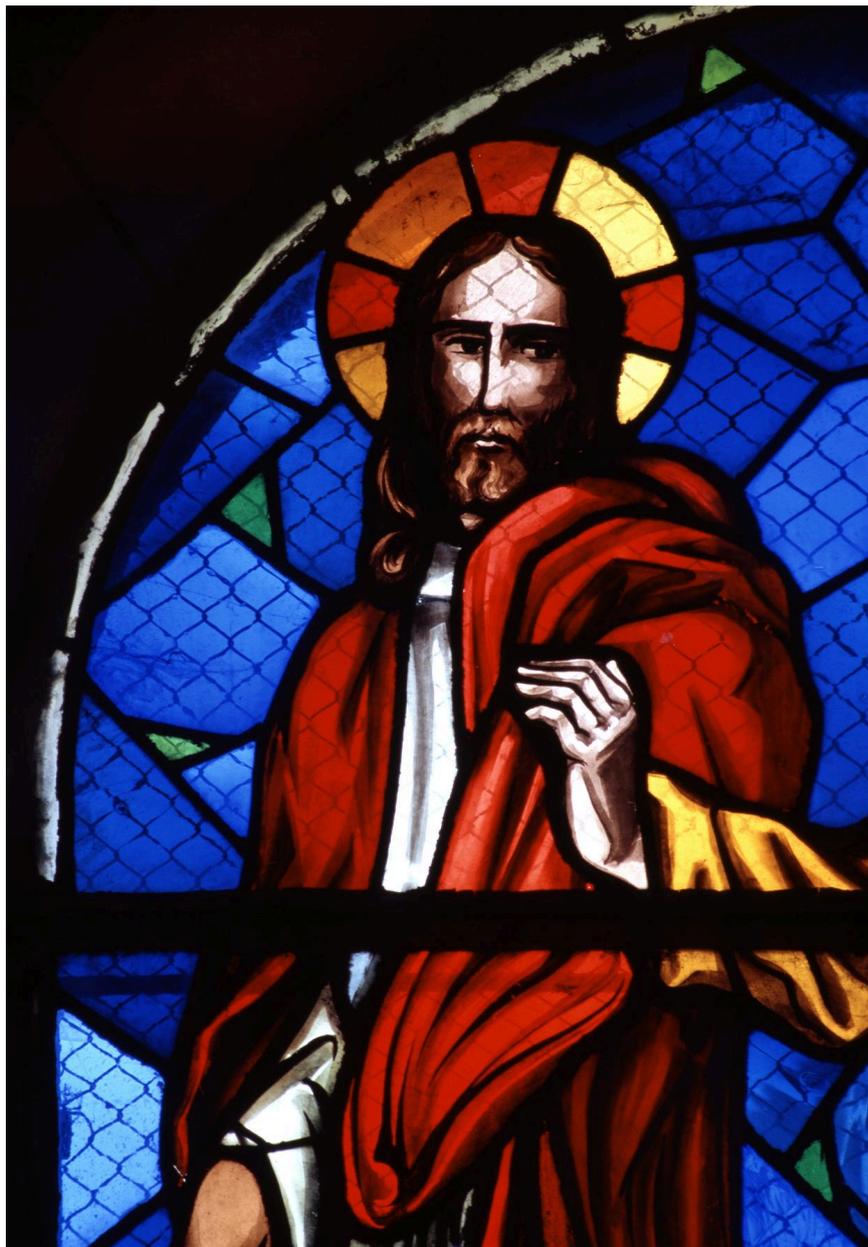
Détail de la verrière de la baie 7 : le Christ, à mi-corps.  
Phot. Christiane Riboulleau  
IVR22\_20050201338ZA

Détail de la verrière de la baie 7 : le Christ, à mi-corps.

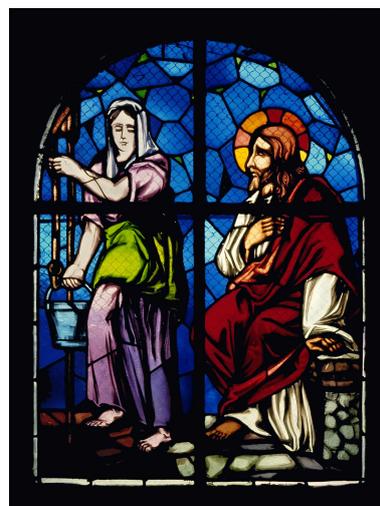
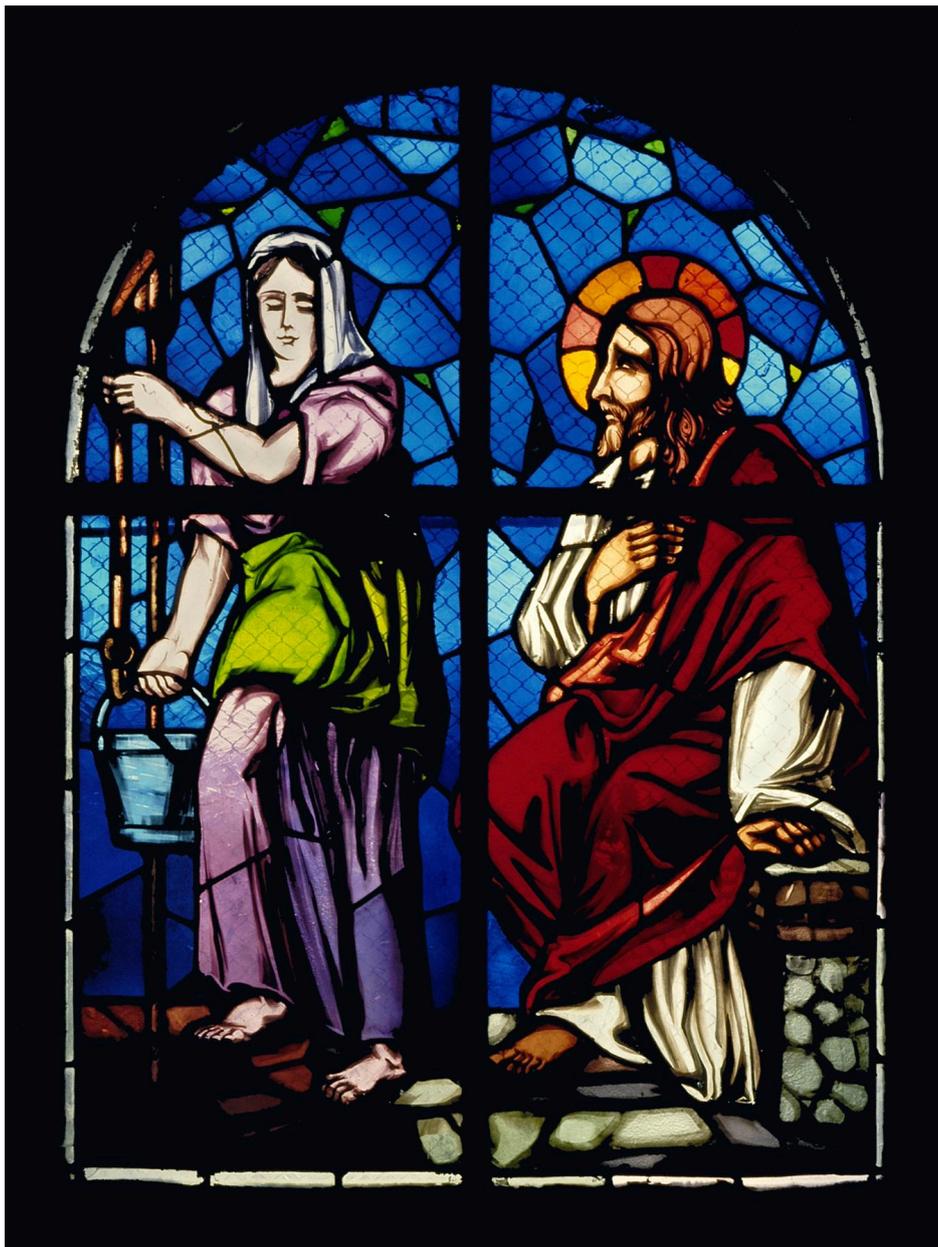
Vue de la verrière de la baie 8 : la Samaritaine au puits.  
Phot. Thierry Lefébure  
IVR22\_20050201517XA

Vue de la verrière de la baie 8 : la Samaritaine au puits.

Baie 8 : la Samaritaine au puits (d'après l'Évangile selon saint Jean, chapitre 4, versets 5-26). Le verrier a sans doute représenté le début de la rencontre. Jésus est assis de trois-quarts près du puits. Il regarde la Samaritaine qui, debout au bord du puits, accroche son seau.

Un panneau est enfoncé et des verres sont fendus à la verrière de la baie 8. Le matériau de scellement tend à se détacher. Lors de l'étude des verrières en 2005, il manquait à la baie 13 le panneau inférieur droit (le corps du Christ) qui avait été détruit et était remplacé par du verre cathédrale incolore. La même verrière était également percée. Elle a été restaurée vers 2020 et le panneau manquant a été recréé.

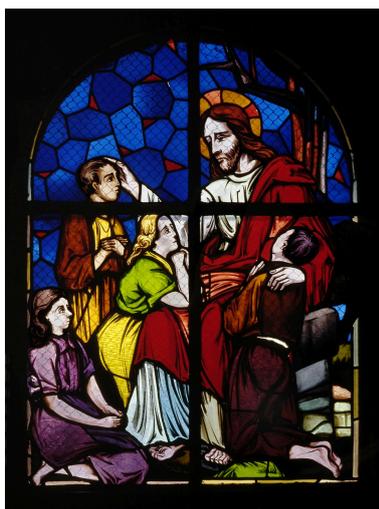
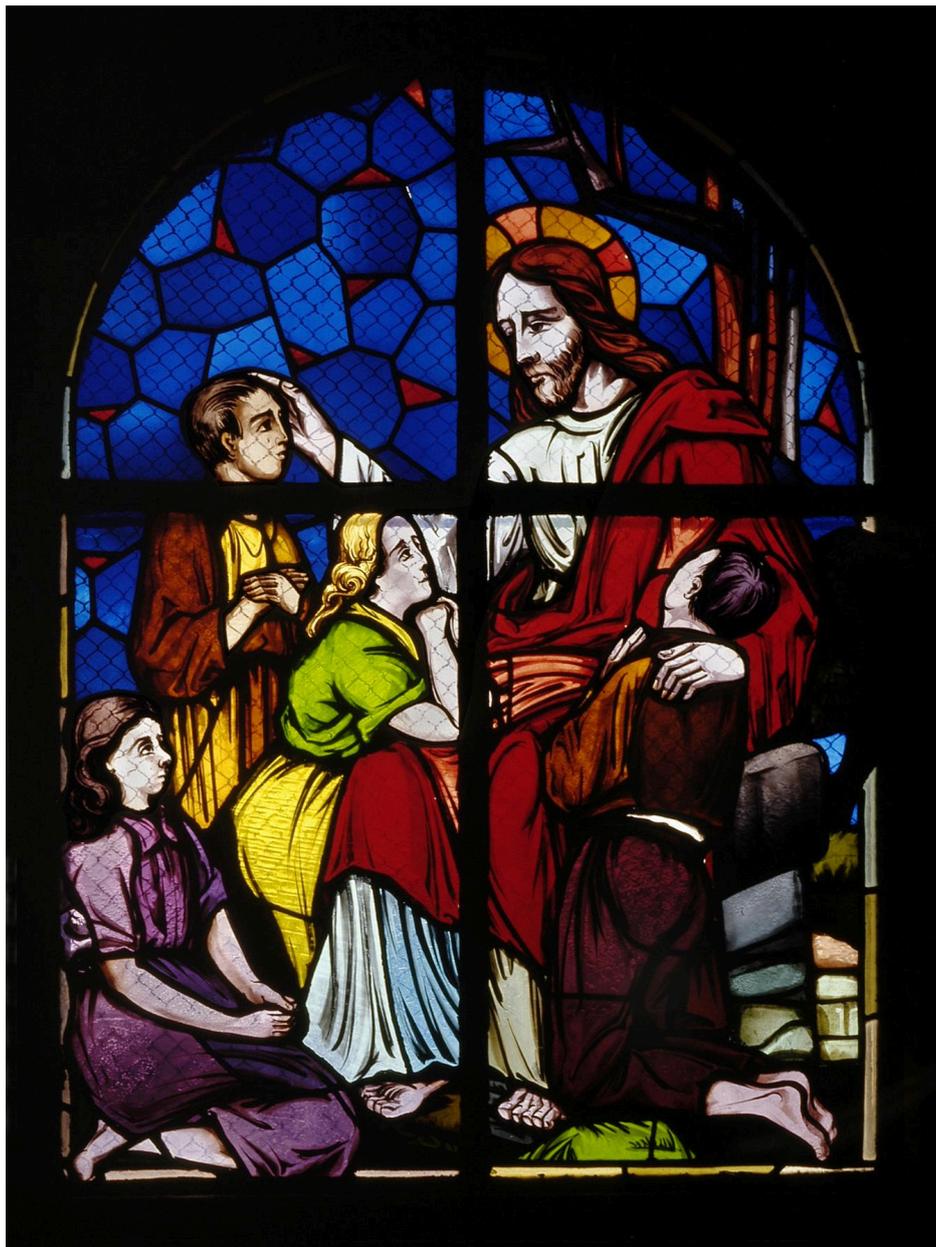
Vue de la verrière de la baie 10 : Jésus bénissant les enfants.  
Phot. Thierry Lefébure  
IVR22\_20050201519XA

Vue de la verrière de la baie 10 : Jésus bénissant les enfants.

Baie 10 : Jésus bénissant les enfants (d'après l'Évangile selon saint Marc, chapitre 10, versets 14-16). Le Christ est assis de trois-quarts, entouré par quatre enfants, assis ou agenouillés. Il entoure d'un bras les épaules d'un jeune garçon, tandis qu'il en bénit un autre. Deux jeunes filles le regardent, l'une assise à ses pieds, l'autre agenouillée contre lui.

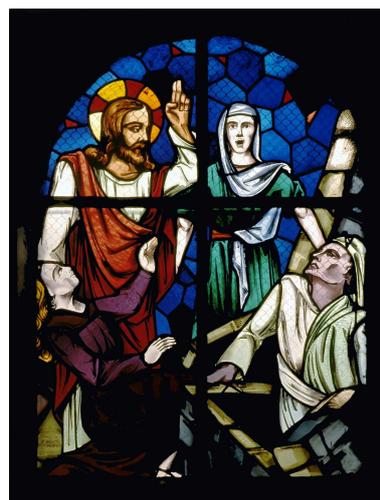
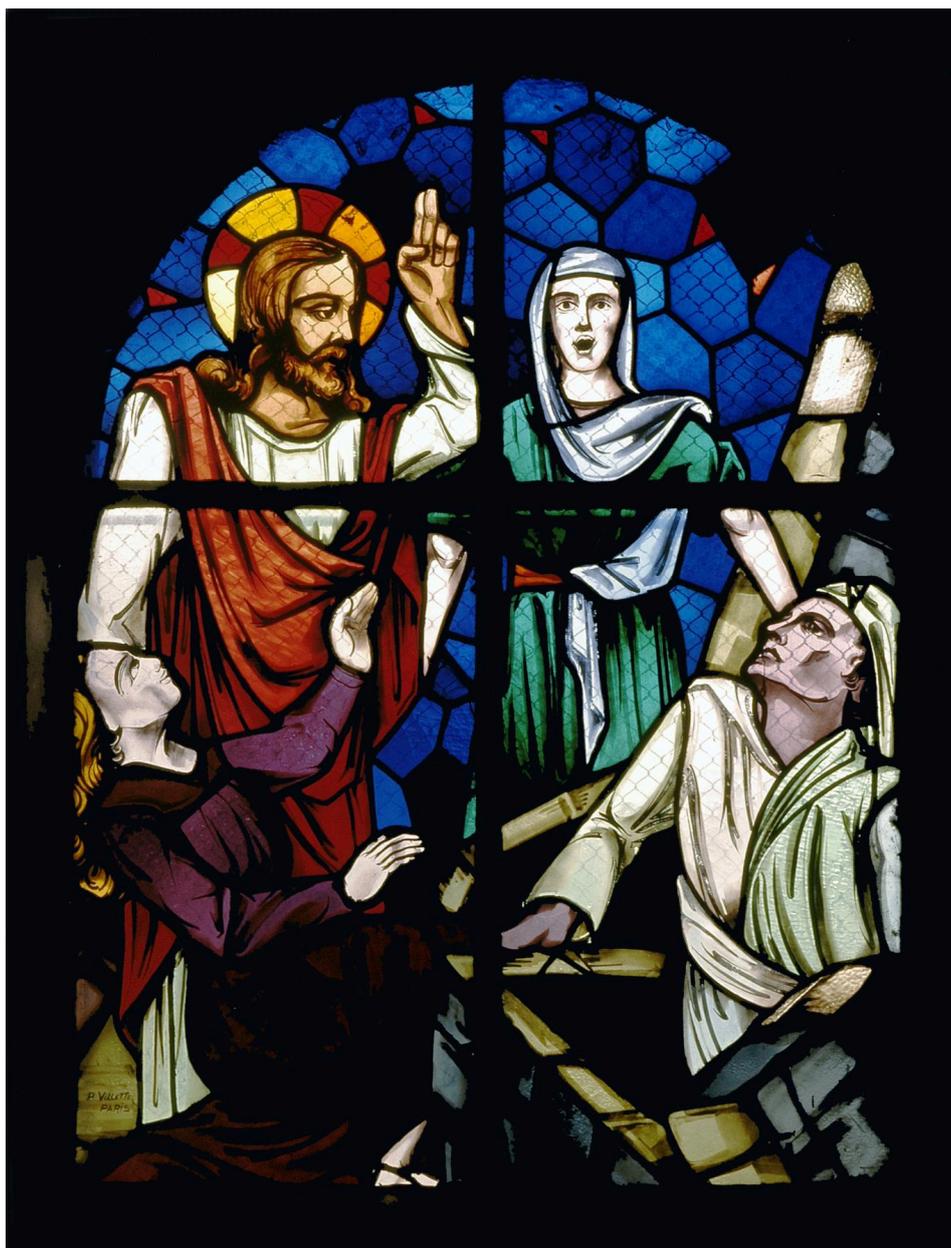
Vue de la verrière de la baie 11 : la résurrection de Lazare.  
Phot. Thierry Lefébure  
IVR22\_20050201520XA

Vue de la verrière de la baie 11 : la résurrection de Lazare.

Baie 11 : la résurrection de Lazare (d'après l'Évangile selon saint Jean, chapitre 11, versets 38-44). À l'arrière-plan, le Christ, debout et de face, fait un geste de bénédiction. Au premier plan, Lazare, enveloppé de son linceul, se redresse pour sortir de sa tombe. La scène se déroule en présence de Marthe, debout et de face, et de Marie-Madeleine, agenouillée de profil devant le Christ. L'attitude des deux sœurs exprime la surprise et l'émerveillement.

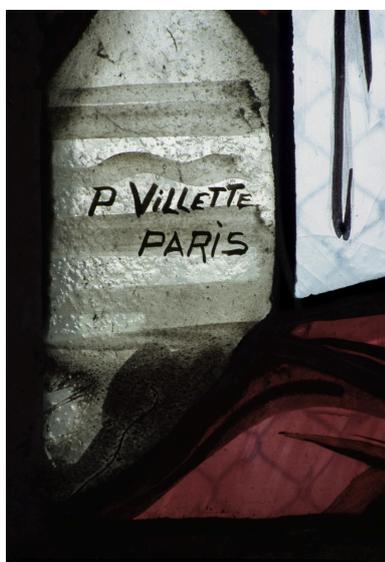
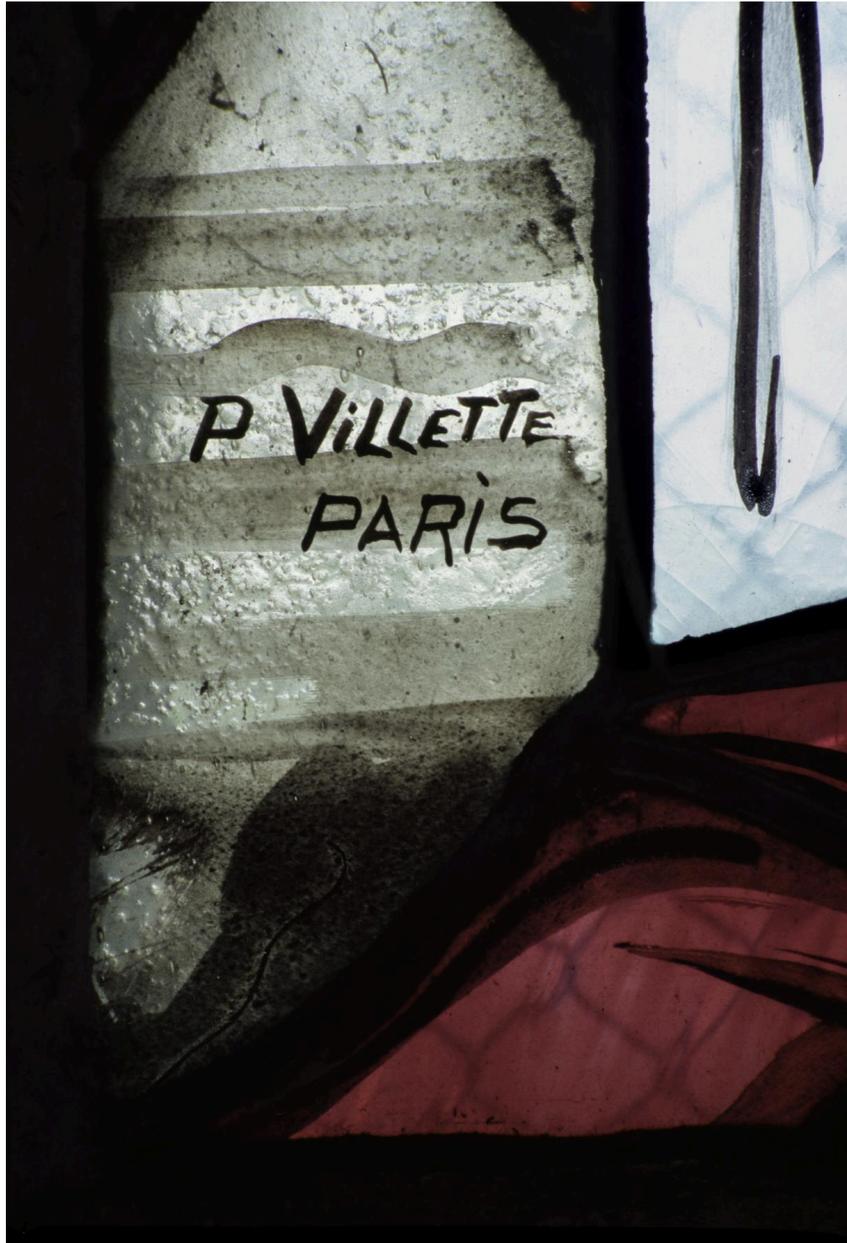
Détail de la verrière de la baie 11 : la signature du verrier.  
Phot. Christiane Riboulleau  
IVR22\_20050201343ZA

Détail de la verrière de la baie 11 : la signature du verrier.

L'inscription : P. VILLETTE / PARIS, est peinte à la grisaille dans l'angle inférieur gauche de la verrière de la baie 11 (la résurrection de Lazare).

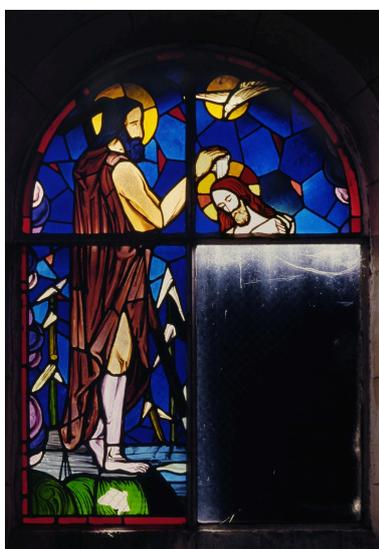
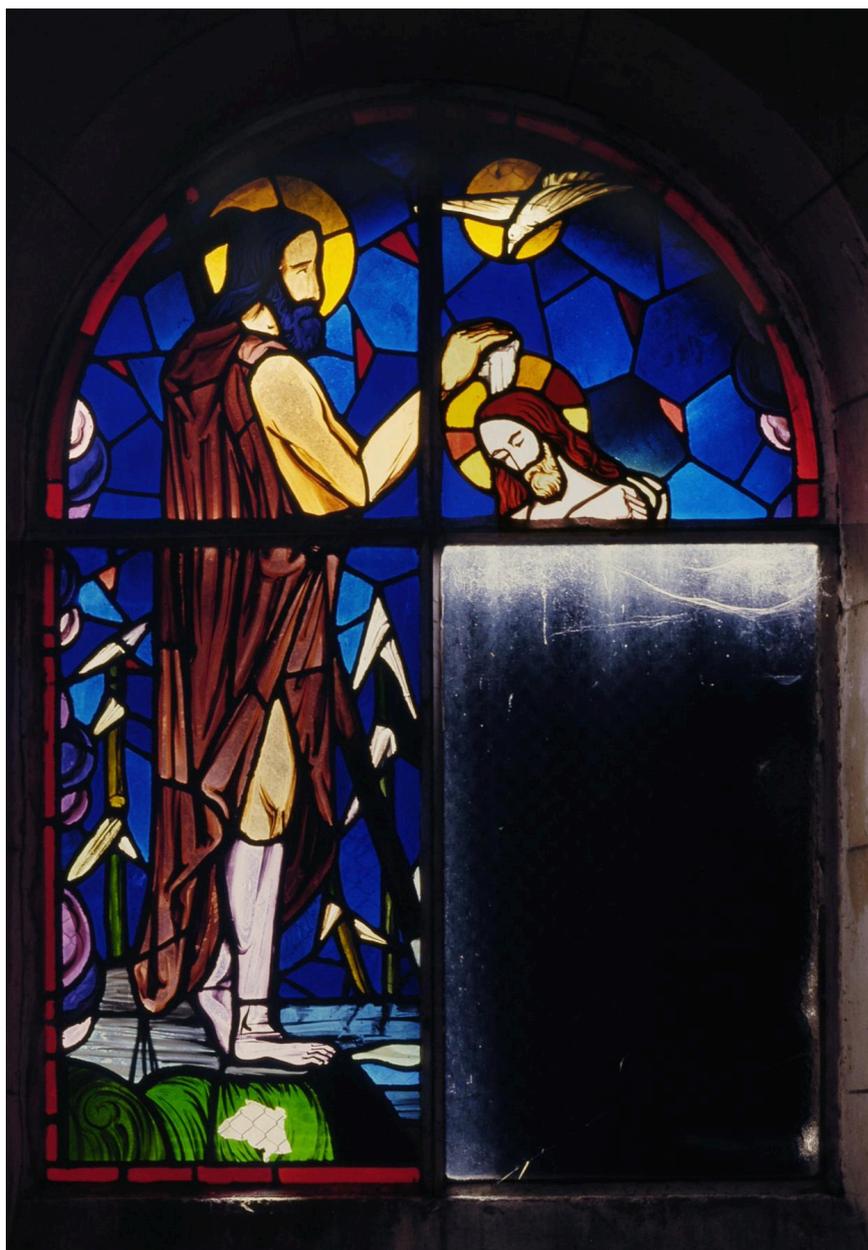
Vue de la verrière de la baie 13 (en 2005) : le Baptême du Christ.  
Phot. Thierry Lefébure  
IVR22\_20050201521XA

Vue de la verrière de la baie 13 (en 2005) : le Baptême du Christ.

Baie 13 : le Baptême du Christ. Cet événement, relaté dans plusieurs Évangiles (selon saint Matthieu, chapitre 3, versets 13-17 ; selon saint Marc, chapitre 1, versets 9-11 ; selon saint Luc, chapitre 3, versets 21-22) respecte ici l'iconographie traditionnelle. Le Christ, drapé dans un grand tissu, est debout dans le Jourdain. Saint Jean-Baptiste, debout de profil sur le bord du fleuve, verse de l'eau sur la tête du Christ. La colombe du Saint-Esprit vole au-dessus de la tête de ce dernier. La verrière domine les fonts baptismaux de l'église.

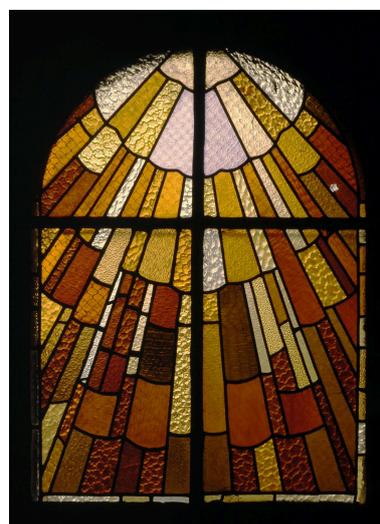
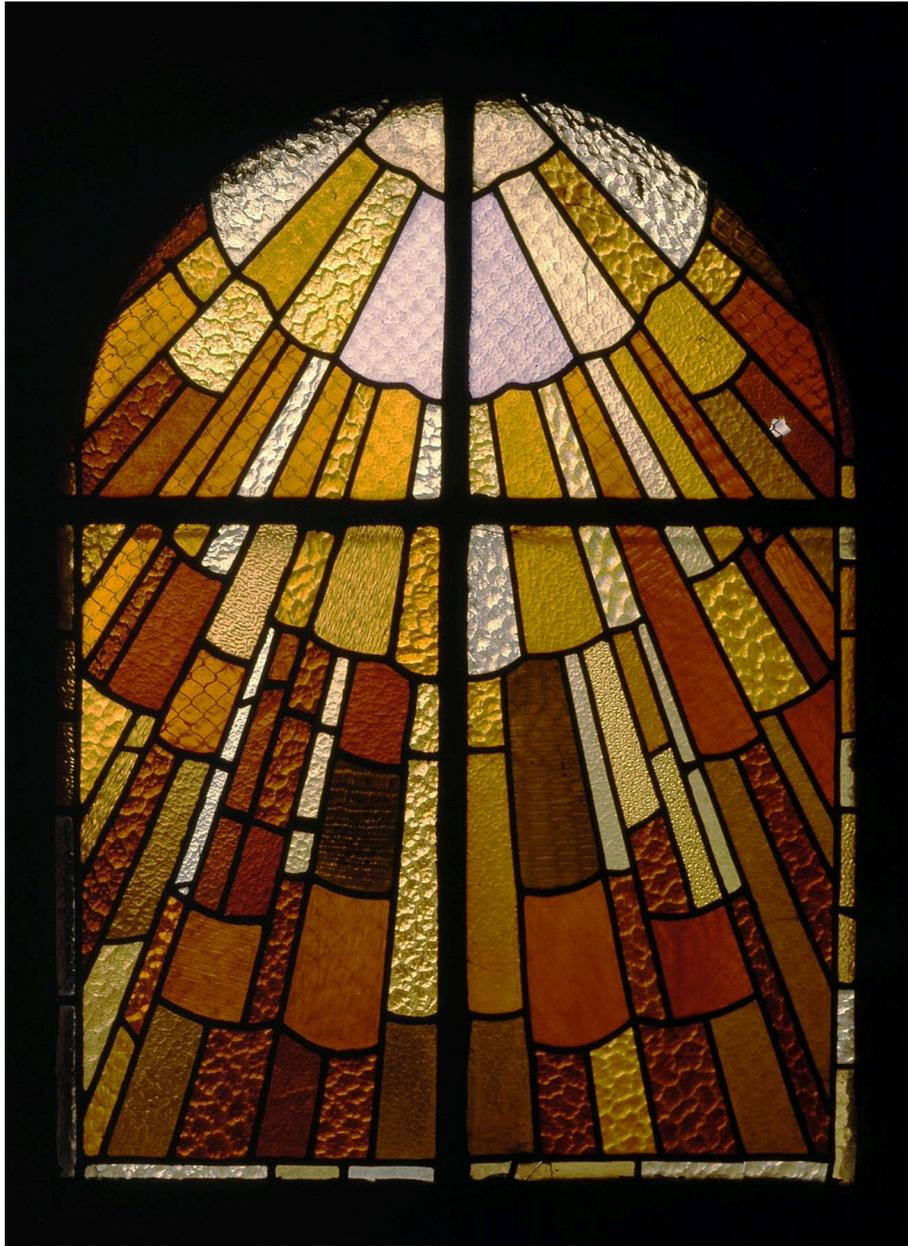
Vue de la verrière décorative de la baie 12.  
Phot. Thierry Lefébure  
IVR22\_20050201522XA

Vue de la verrière décorative de la baie 12.

La verrière décorative de la baie 12 est composée à l'aide de verres à reliefs aux motifs variés, intégrant quelques pièces de verre antique. Ce vitrail, qui mêle uniquement le blanc à différentes nuances de jaune, ne comporte aucun rehaut peint.

Baie 12 : le vitrail représente une gloire, rayons lumineux émanant du ciel. Sur le devis descriptif rédigé en 1961, cette verrière est dénommée " l'étoile de la Nativité ".

La verrière de la baie 12 qui comportait en 2005 un panneau enfoncé, des verres sortant des plombs, deux verres fendus et un trou, semble aussi avoir été réparée.

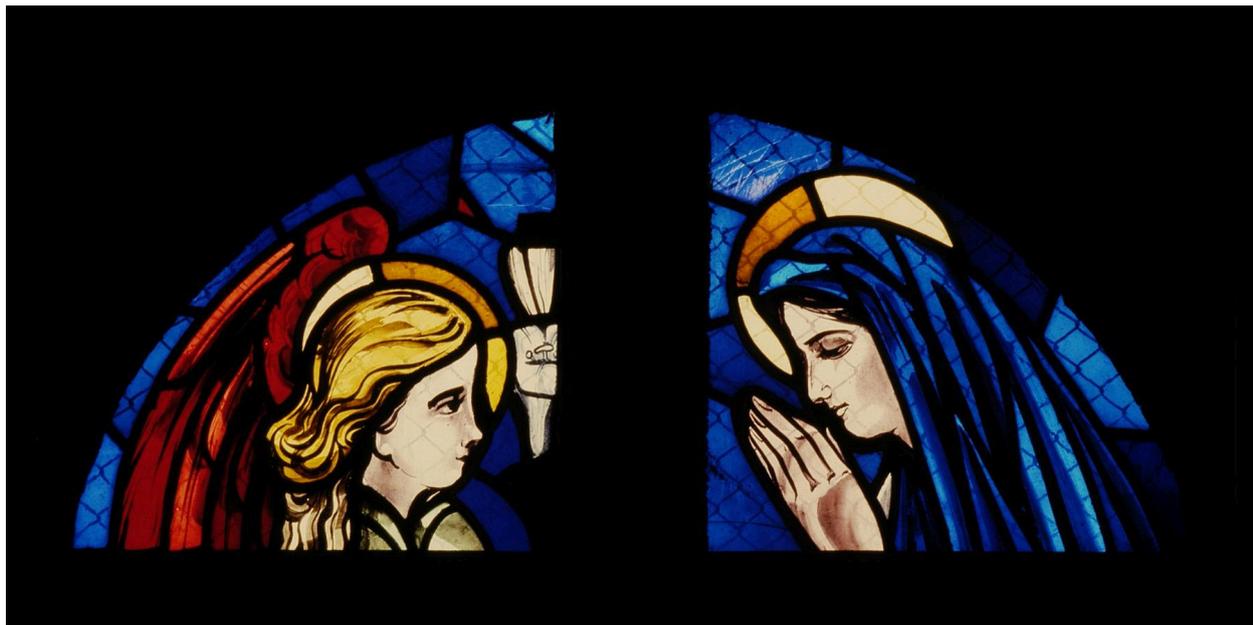
Vue de la verrière de la baie 9 : l'Annonciation.  
Phot. Thierry Lefébure  
IVR22\_20050201518XA

Vue de la verrière de la baie 9 : l'Annonciation.

Les six fenêtres des bas-côtés ont la même structure. Il s'agit de baies libres verticales, surmontées d'un arc en plein cintre à la partie supérieure. L'imposte de la porte du bas-côté nord (baie 9) est occupée par un châssis de menuiserie semi-circulaire. Ce châssis est meublé par deux panneaux de vitrail juxtaposés, chacun en forme de quart de cercle.

Baie 9 : l'Annonciation (d'après l'Évangile selon saint Luc, chapitre 1, versets 26-38). Les deux personnages de la scène sont représentés en buste et de profil, tournés l'un vers l'autre et séparés par un lis. À gauche, prend place l'archange qui lève les yeux vers la Vierge. À droite, la Vierge Marie, les mains jointes, baisse le regard avec humilité.
