Hauts-de-France, Somme
Grand-Laviers
rue de l' Église

Église Saint-Fuscien

Numéro de dossier : IA80011137

Cadre de l'étude : inventaire topographique Pays d'art et d'histoire Ponthieu-baie de Somme

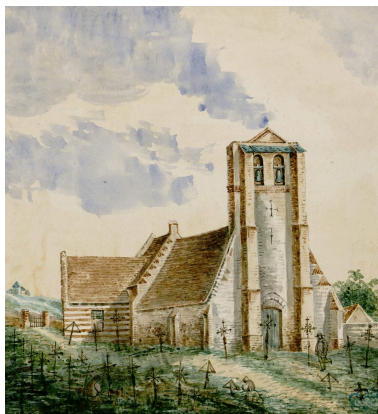
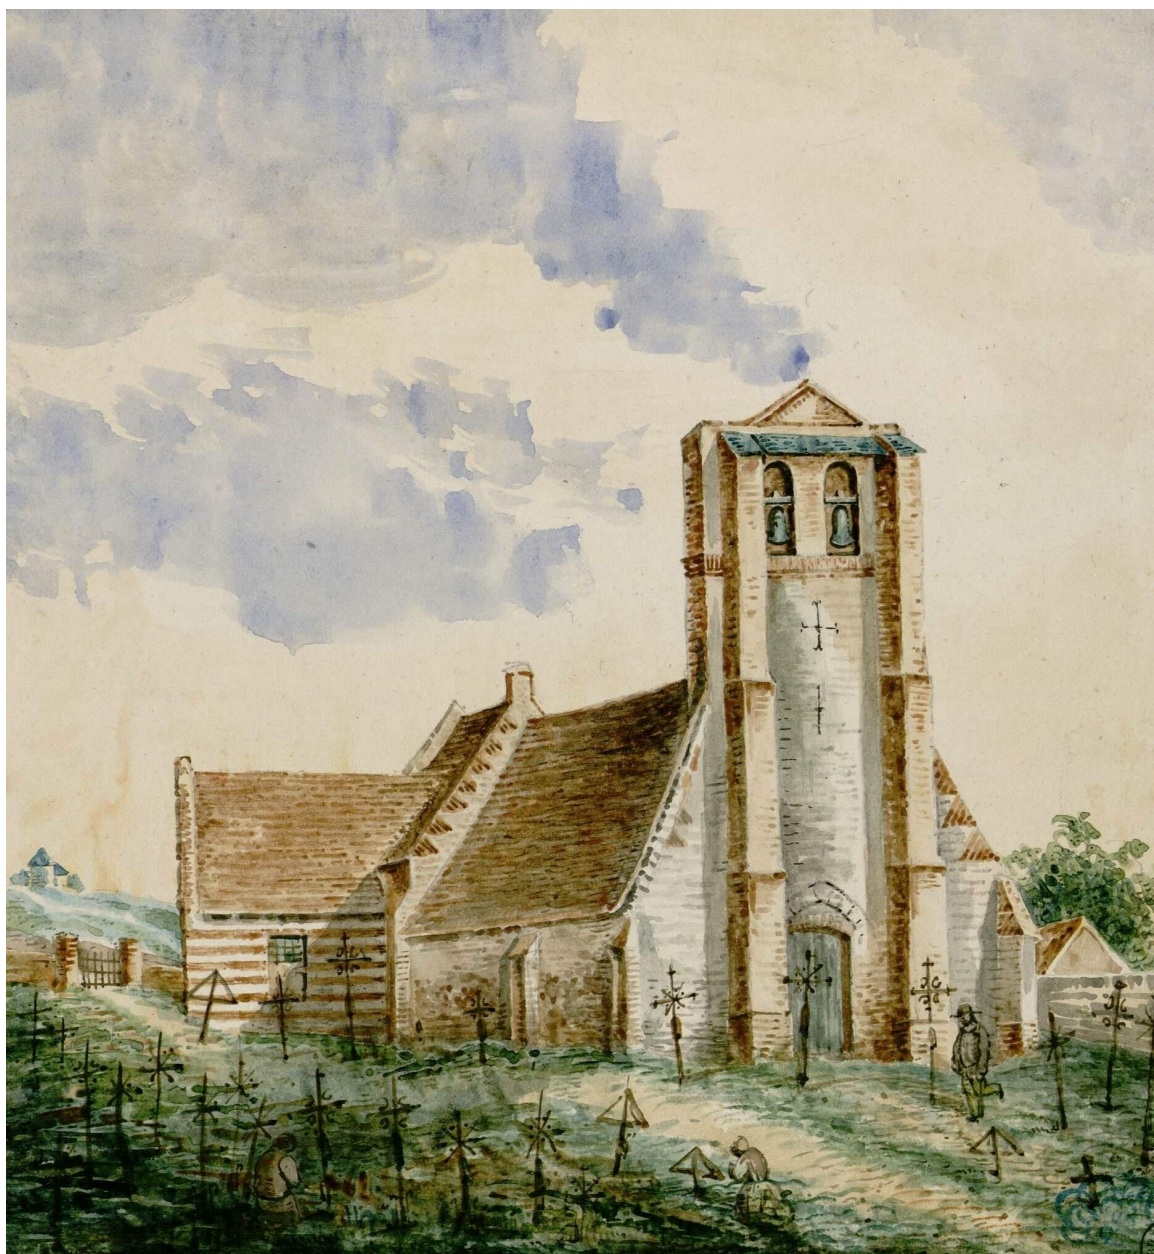
Église de Grand-Laviers, par Oswald Macqueron, d'après nature avril 1850 (Archives et Bibliothèque patrimoniale d'Abbeville ; Ab. N56).

Le cimetière était autrefois aménagé autour de l'église. Les aquarelles peintes par Oswald Macqueron en 1850 et 1887 (ill.) montrent les nombreuses croix en fer qui entouraient l'édifice religieux. Le cimetière a été déplacé en 1947 sur la route du

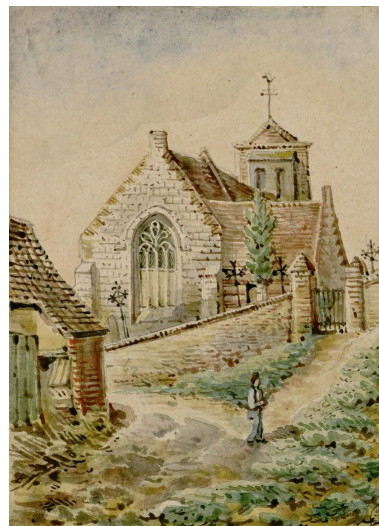
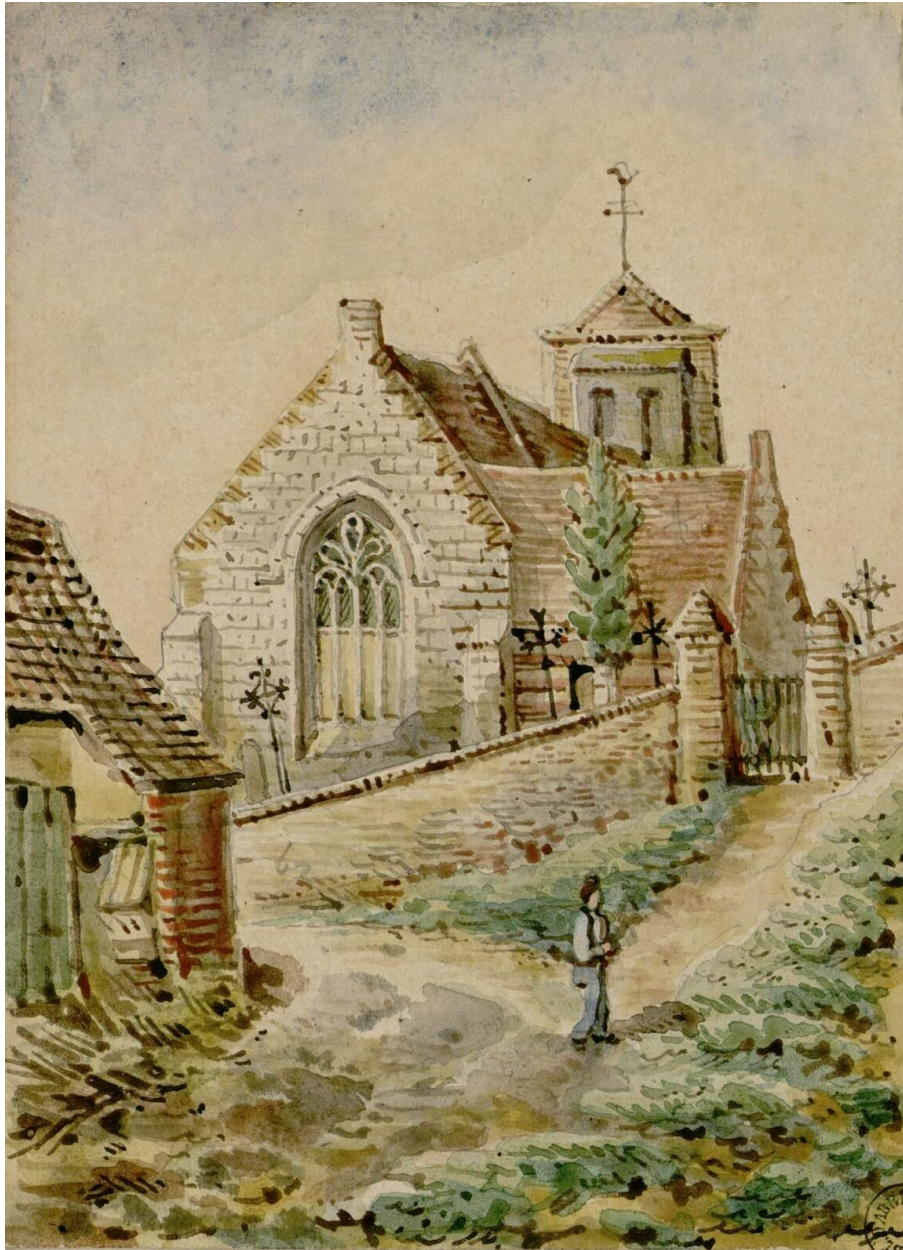
Chevet de l'église de Laviers, par Oswald Macqueron, d'après nature 18 avril 1887 (Archives et Bibliothèque patrimoniale d'Abbeville ; Ab. N57).

Chevet de l'église de Lavier, par Oswald Macqueron, d'après nature 18 avril 1887 (Archives et Bibliothèque patrimoniale d'Abbeville ; Ab. N57).

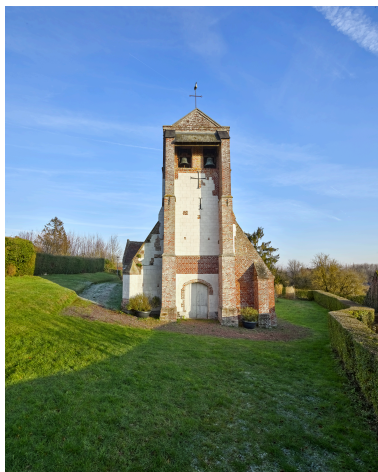
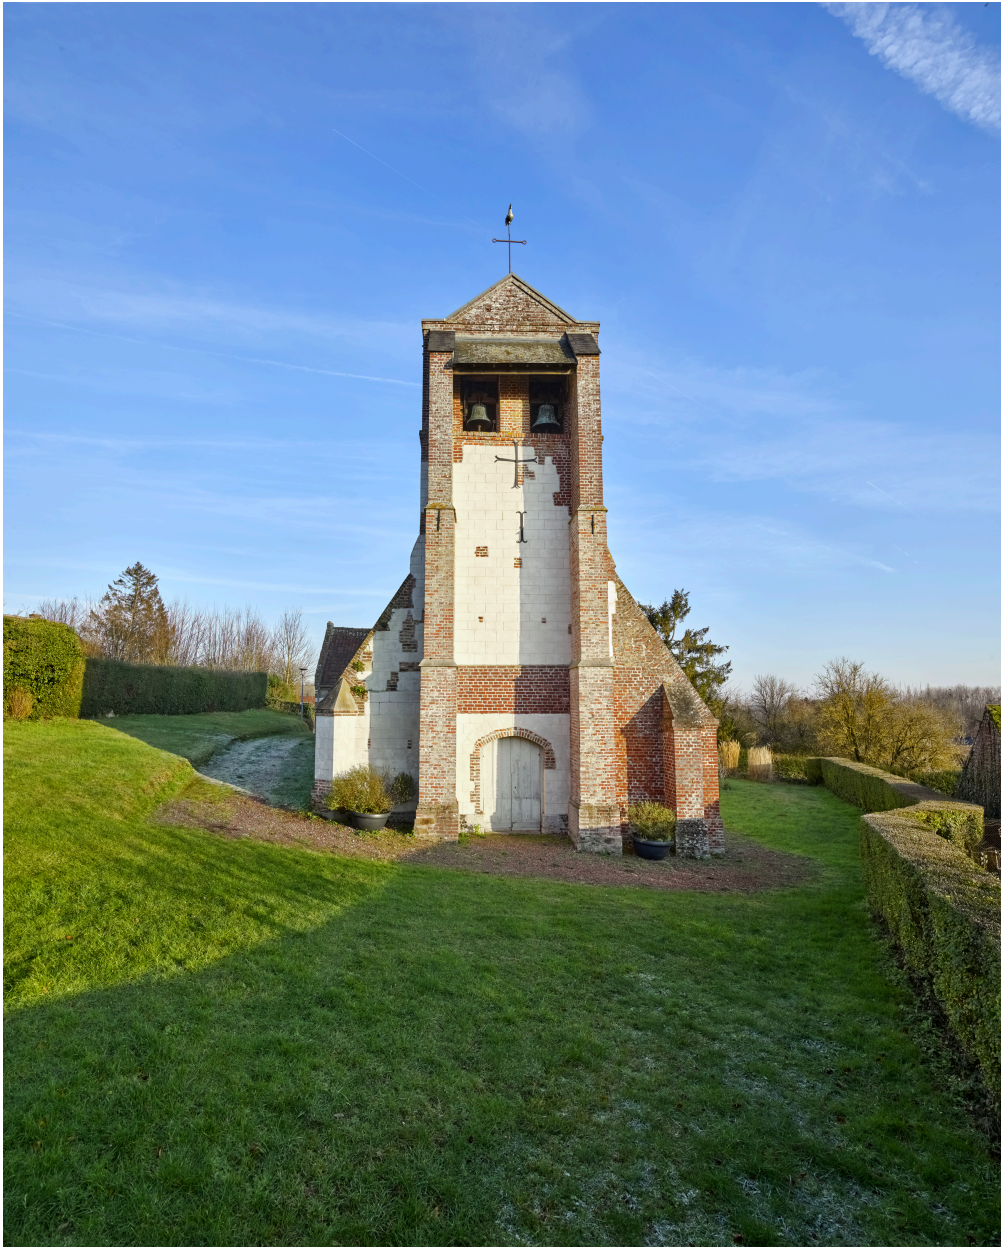
Vue du campanard et du portail, depuis l'ouest.
Phot. Thierry Lefébure
IVR32_20258000055NUCA

Vue du campanard et du portail, depuis l'ouest.

L'église a subi d'importants dégâts lors de la Seconde Guerre mondiale. Le devis est rédigé par l'architecte Jean Decock, le montant des travaux s'élève à plus de 1,5 million de francs. La partie en brique au-dessus du portail occidental ainsi que le mur ouest de la nef, au sud du clocher, auparavant en pierre calcaire, semblent avoir été rebâties à cette époque.

Deux portails sont percés sur l'édifice, un à l'ouest sous le clocher et un second sur l'élévation sud de la nef. L'église possède peu d'ouvertures. Deux baies ouvrent sur la façade sud de la nef, une petite baie rectangulaire et une seconde surmontée d'un arc brisé. L'élévation nord de la nef est aveugle, la déclivité du terrain ne permettait sans doute pas d'avoir un mur assez haut pour y percer des fenêtres. Trois baies ouvrent sur le chœur. La baie d'axe, plus grande que les deux autres, possède un remplage flamboyant. Les deux autres baies à arcs brisés sont percées au nord et au sud. Les contreforts sont peu nombreux sur l'édifice. Il y en a trois sur l'élévation nord et deux autres soutiennent le campanard à l'ouest.

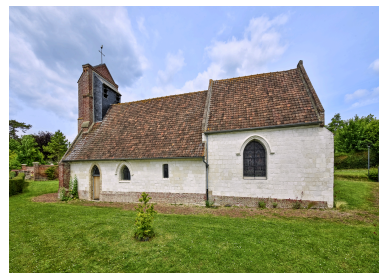
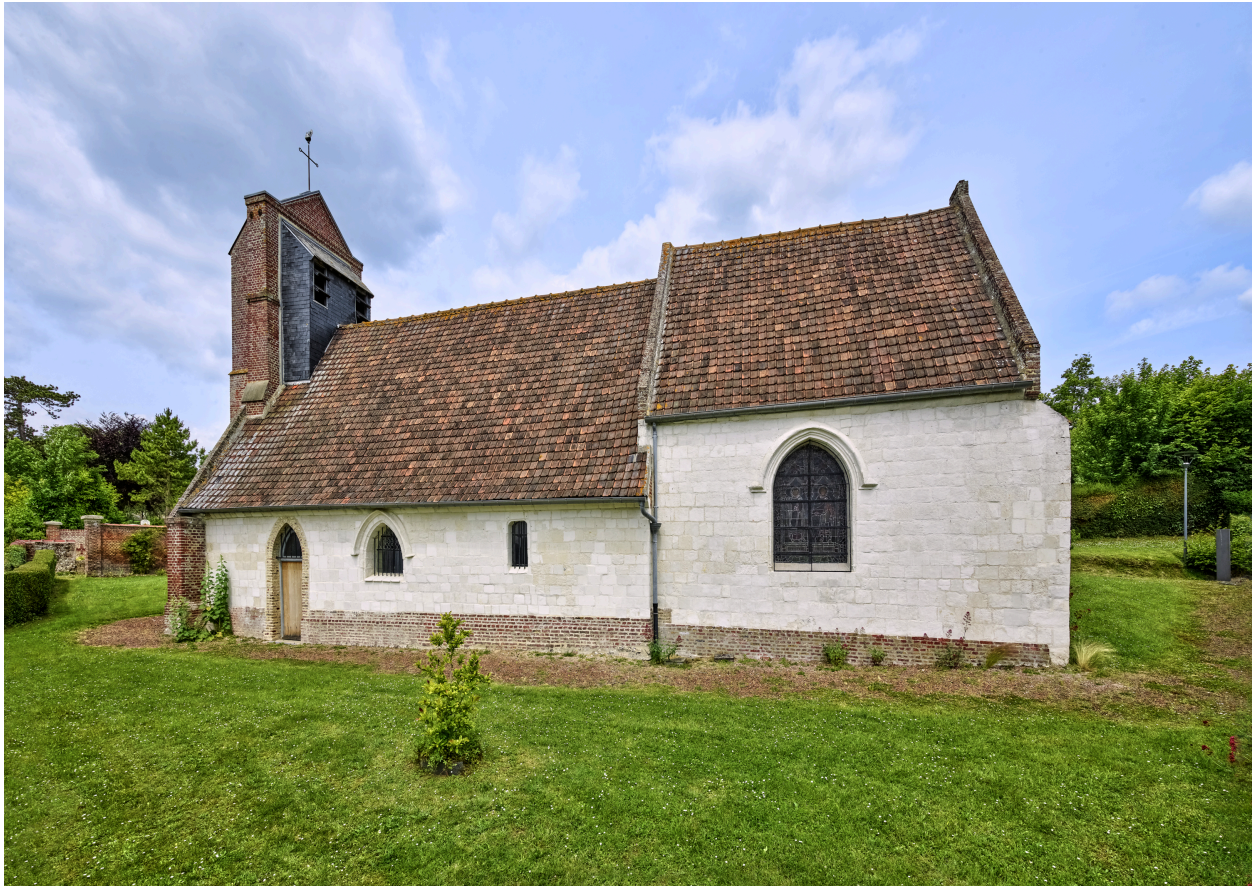
Vue de la façade sud.
Phot. Thierry Lefébure
IVR32_20258000054NUCA

Vue de la façade sud.

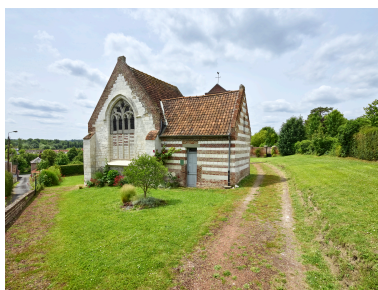
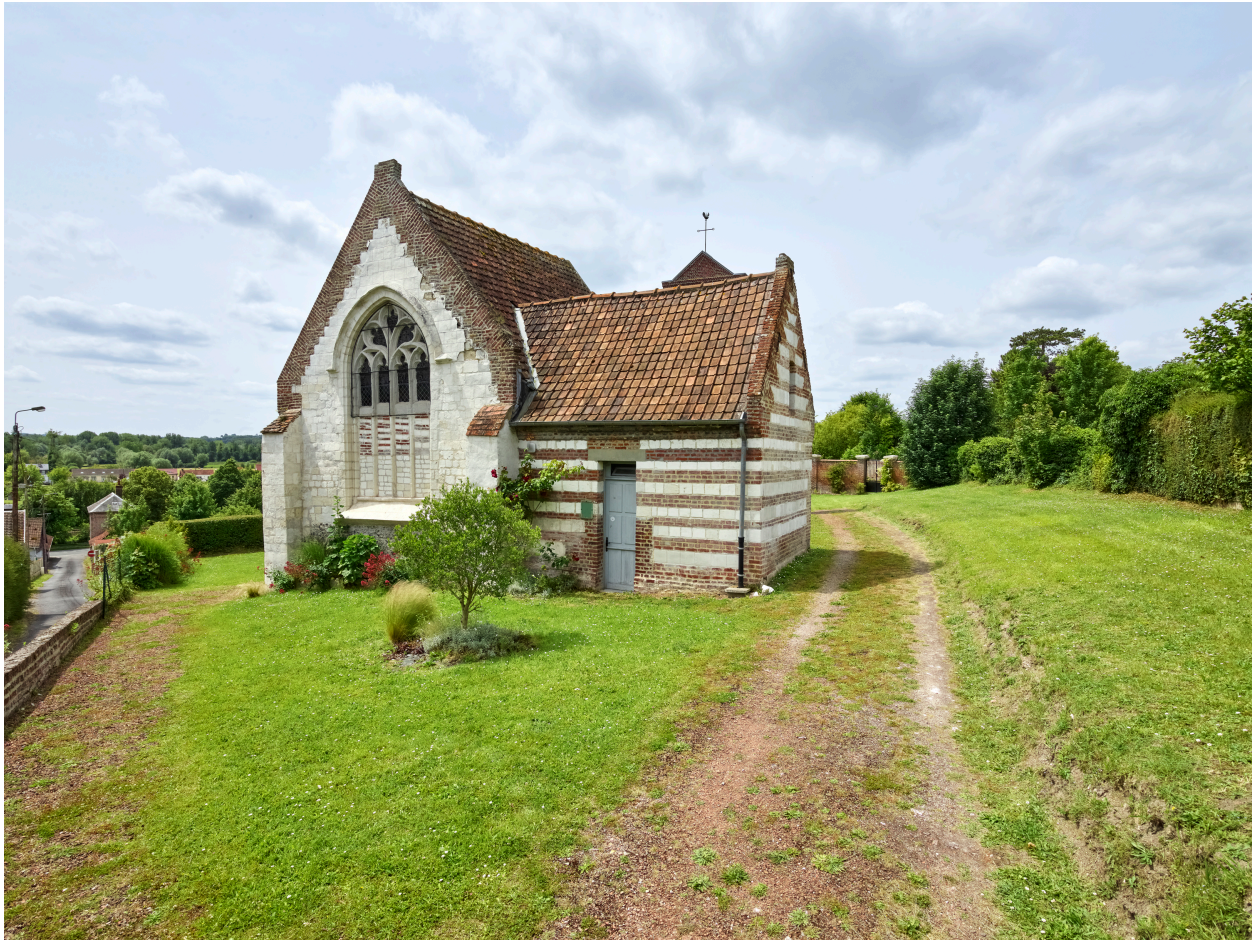
Vue du chevet et de la sacristie, depuis l'est.
Phot. Thierry Lefébure
IVR32_20258000052NUCA

Vue du chevet et de la sacristie, depuis l'est.

L'édifice a subi de nombreuses modifications au cours des XVIII^e et XIX^e siècles. Tout d'abord, une sacristie est construite au nord du chevet. D'après son style architectural ainsi que sa maçonnerie dite en "rouge barre", elle a été bâtie au cours du XVIII^e siècle, même si sa corniche et sa porte ont été ajoutées à la fin du XIX^e ou au début du XX^e siècle. En 1803, des travaux sur la maçonnerie, la couverture et le vitrage sont entrepris par le maître maçon François Toullier (ou Toulhier) pour la réparation "très urgente" de l'église. C'est sûrement lors de ces restaurations que le mur nord de la nef a été très remanié. La maçonnerie a été en grande partie reconstruite en brique et en silex, sans cohérence dans l'utilisation des matériaux. Le clocher a aussi été très remanié au XIX^e siècle. En 1844, la partie haute du campanard a été refaite en brique, un fronton triangulaire a été ajouté au-dessus des cloches (*Grand-Laviers et ses deux mille ans d'histoire*, 2000). Concernant le chœur, la moitié basse de la baie d'axe avait été comblée avec des pierres calcaires et des briques pour permettre l'installation d'un imposant retable à l'intérieur de l'église. Les rampants de ses pignons ont également été reconstruits en brique à couteaux, vraisemblablement vers la fin du XIX^e siècle. Ils remplacent des rampants à crochets visibles sur un dessin de Gillard en 1844 (ill.). Enfin, le portail occidental a été renforcé par un arc et des jambages en brique et une porte a été percée sur l'élévation sud de la nef.

L'édifice est construit en pierre calcaire de moyen appareil, sur un soubassement en brique au niveau des élévations nord, sud et ouest, et en silex à l'est. Le mur nord de la nef ainsi que le campanard présentent de nombreuses reprises en brique ou en silex dans leur maçonnerie. Les rampants des différents pignons de l'édifice sont à couteaux en brique. La sacristie, construite dans un second temps, est bâtie en maçonnerie dite en "rouge barre" (alternance entre des assises de brique et de pierre blanche).

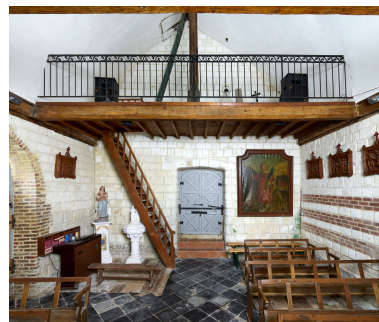
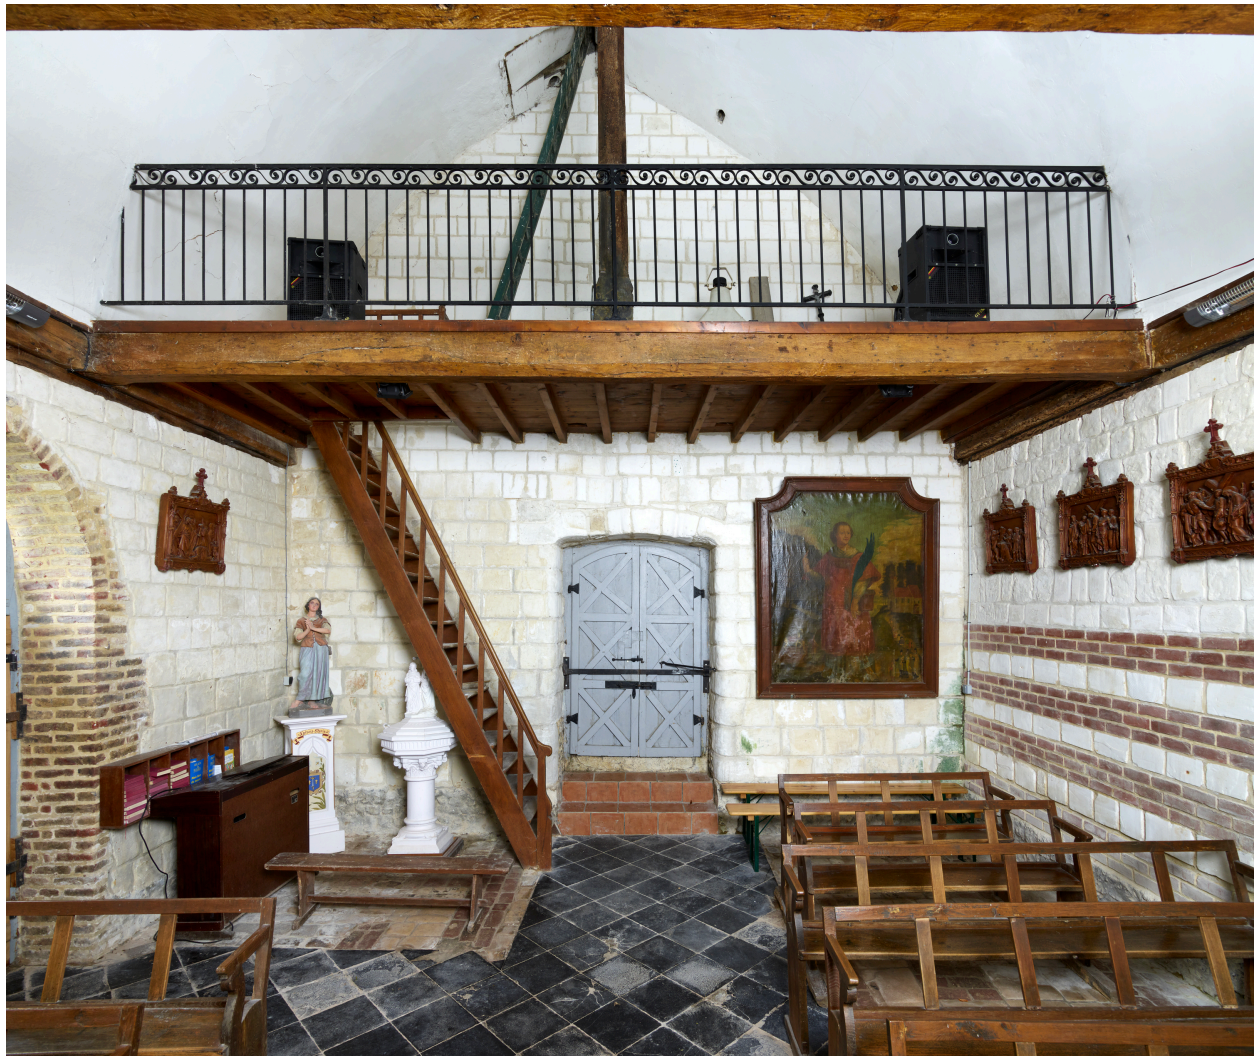
Intérieur, détail de la tribune.
Phot. Thierry Lefébure
IVR32_20258000102NUCA

Intérieur, détail de la tribune.

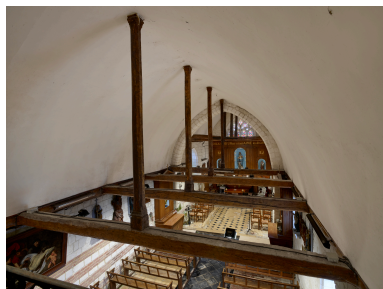
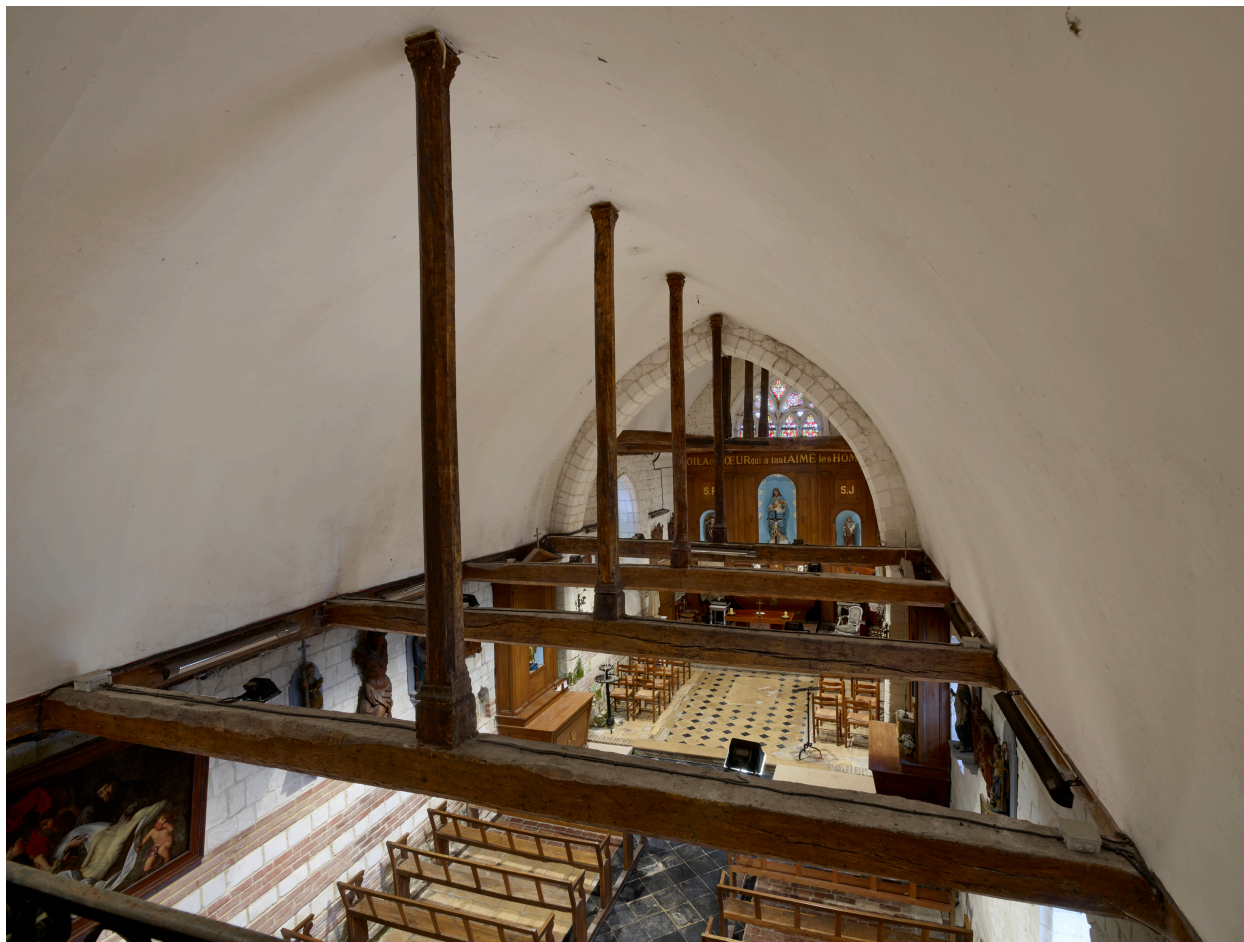
Intérieur, vue de la charpente et la fausse voûte depuis la tribune.
Phot. Thierry Lefébure
IVR32_20258000058NUCA

Intérieur, vue de la charpente et la fausse voûte depuis la tribune.

calcaire, typique du XV^e siècle. Une porte au nord du chœur permet d'accéder à la sacristie. Il existait autrefois une seconde porte dans le chœur : les traces d'une ancienne ouverture au sud sont visibles dans la maçonnerie. Derrière le maître-autel, un imposant retable en bois cache une grande partie de la baie d'axe. Au sud de ce retable, un lavabo en niche est creusé dans la pierre. Une seconde niche, avec un arc en accolade, est aménagée à gauche de l'autel secondaire sud. L'ensemble est couvert par une voûte en berceau brisée à charpente apparente. La voûte du chœur est plus haute que celle de la nef.

Couvrements : charpente en bois apparente ; fausse voûte en berceau brisé

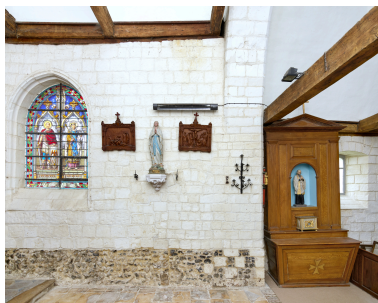
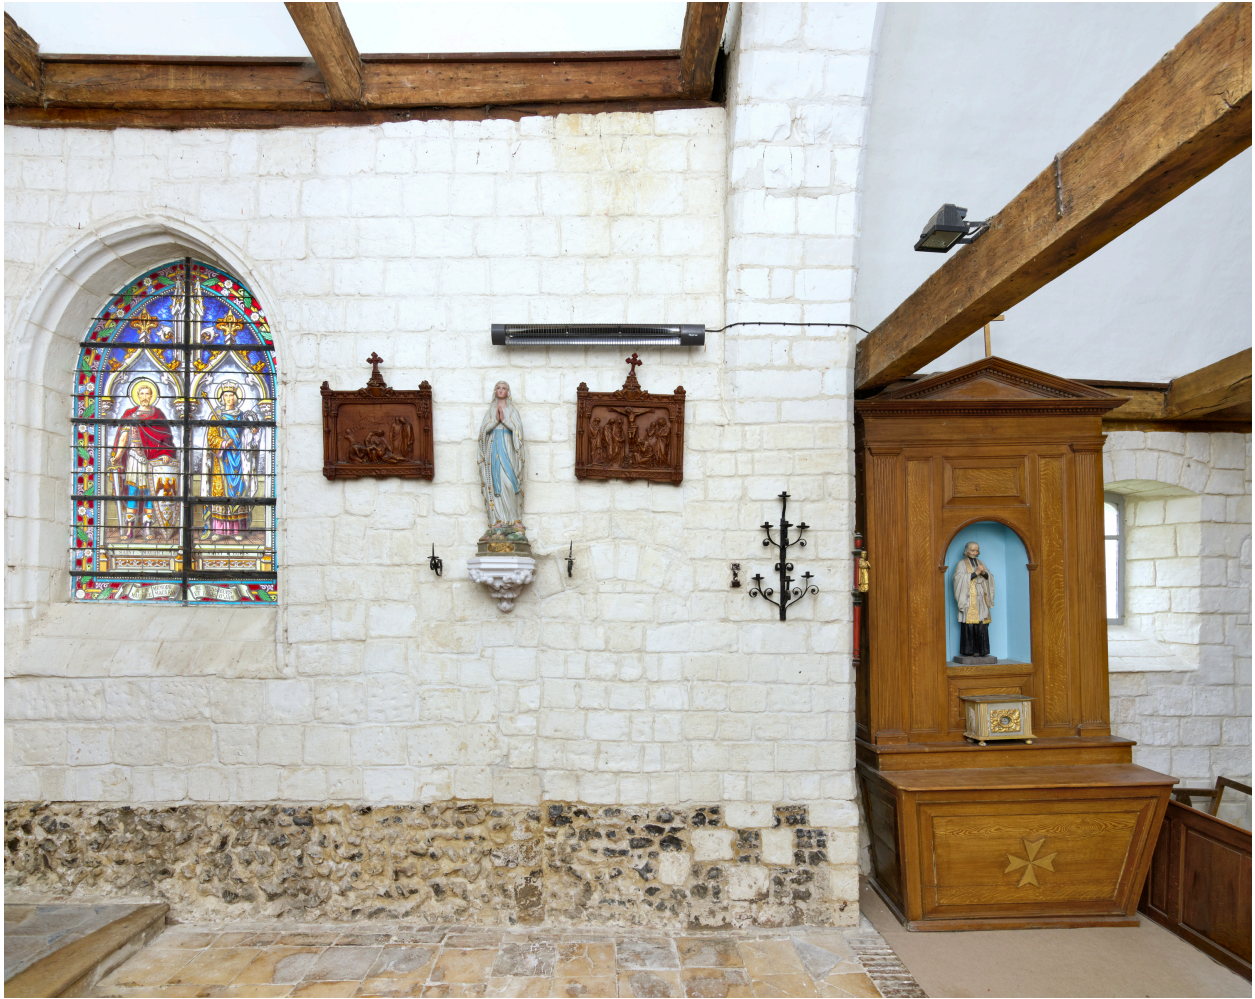
Intérieur, détail de la maçonnerie du mur sud du chœur.
Phot. Thierry Lefébure
IVR32_20258000081NUCA

Intérieur, détail de la maçonnerie du mur sud du chœur.

À l'intérieur, les espaces du chœur et de la nef sont délimités par un arc triomphal brisé et un emmarchement. Les murs de l'église sont en pierre apparente. L'élévation sud est construite en pierre calcaire tandis que l'élévation nord présente une maçonnerie en "rouge-barre". Au niveau du chœur, le soubassement forme par endroits un damier de silex et de pierre

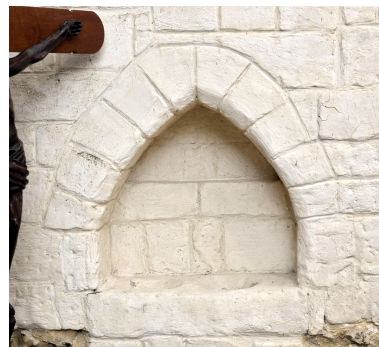
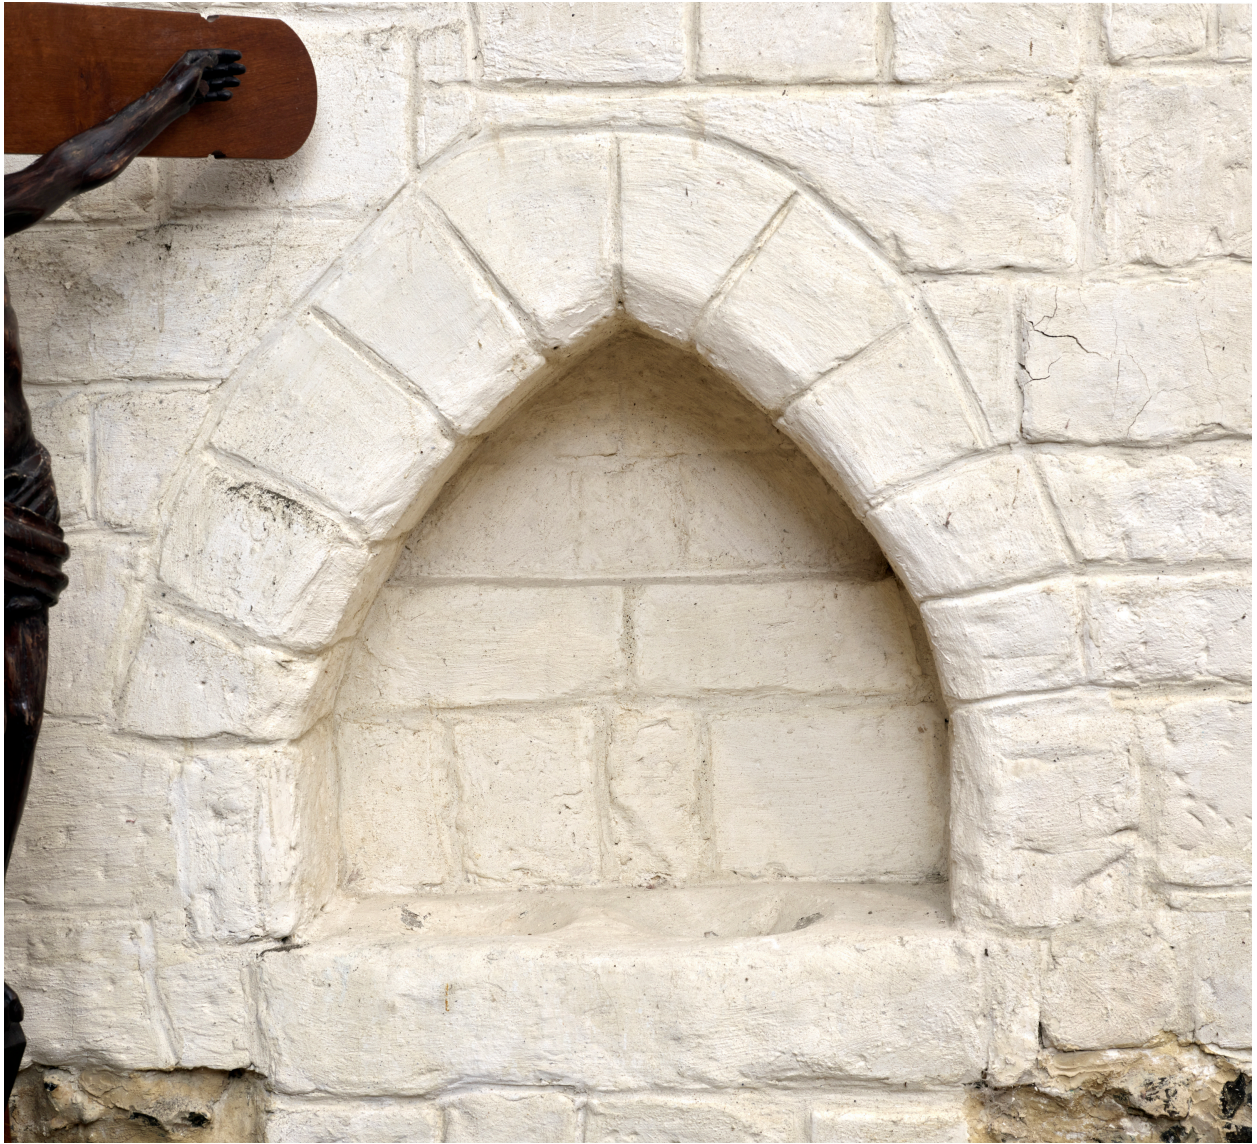
Intérieur, niche lavabo aménagée sur le mur sud du chœur.
Phot. Thierry Lefébure
IVR32_20258000070NUCA

Intérieur, niche lavabo aménagée sur le mur sud du chœur.

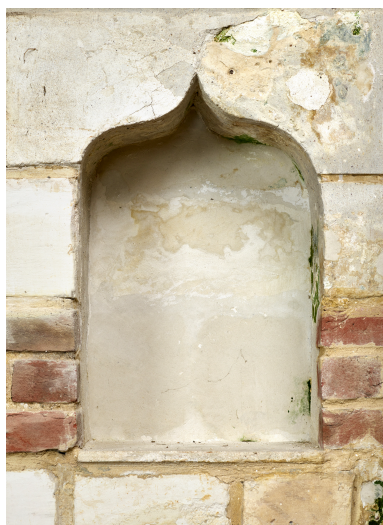
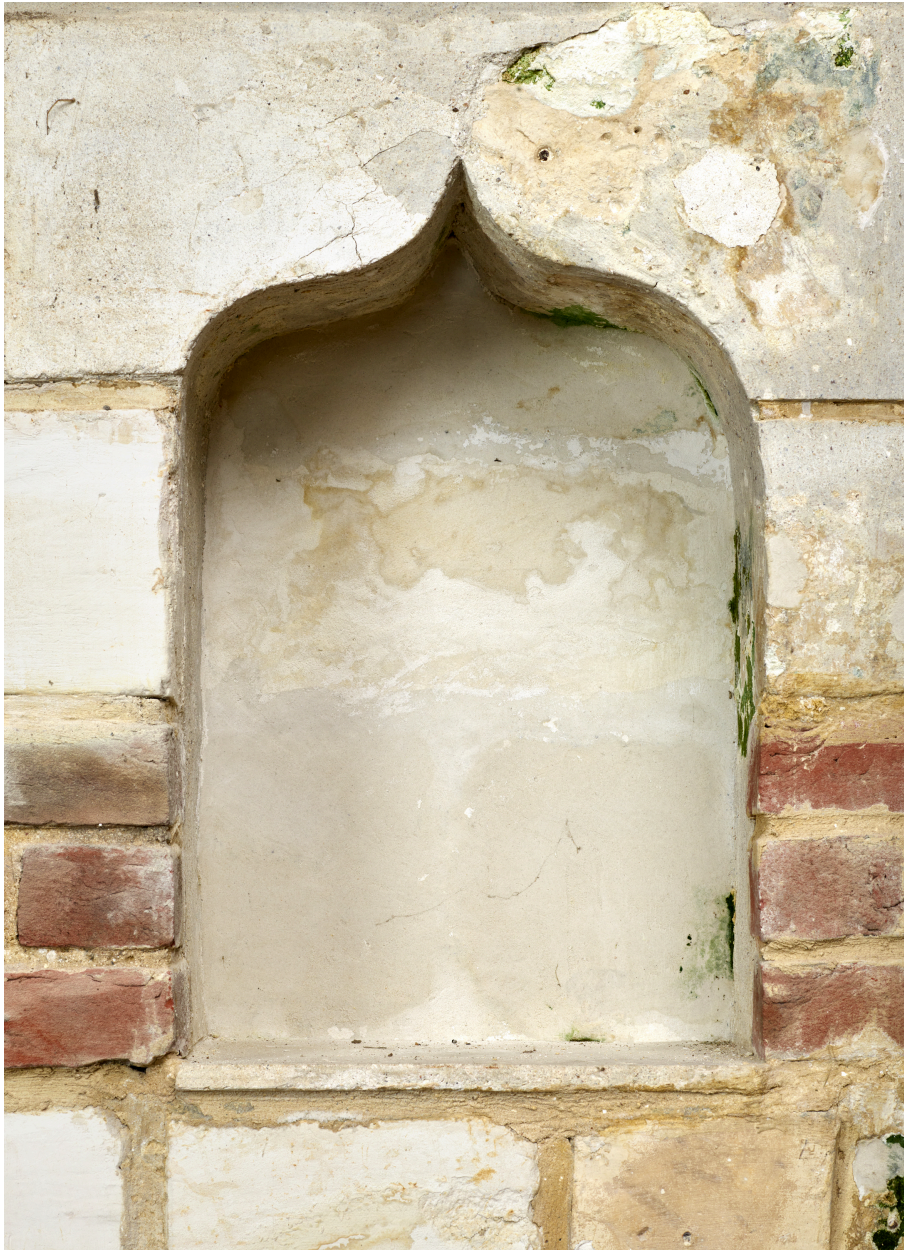
Intérieur, niche aménagée dans le mur nord de la nef.
Phot. Thierry Lefébure
IVR32_20258000077NUCA

Intérieur, niche aménagée dans le mur nord de la nef.
