Hauts-de-France, Nord
Condé-sur-l'Escaut
Condé-sur-l'Escaut centre
12 place Pierre-Delcourt

Maison

Numéro de dossier : IA59002789
Date de l'enquête initiale : 2007
Date(s) de rédaction : 2007
Cadre de l'étude : inventaire topographique Condé-sur-l'Escaut
Degré d'étude : repéré

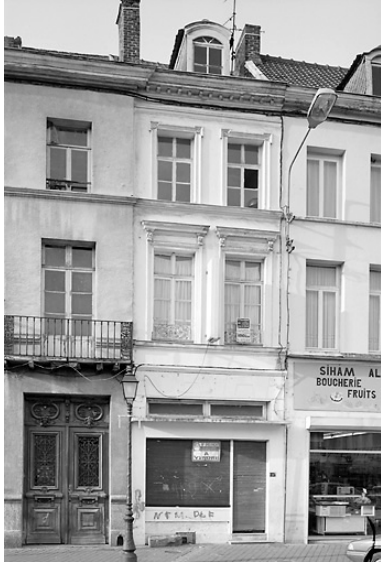
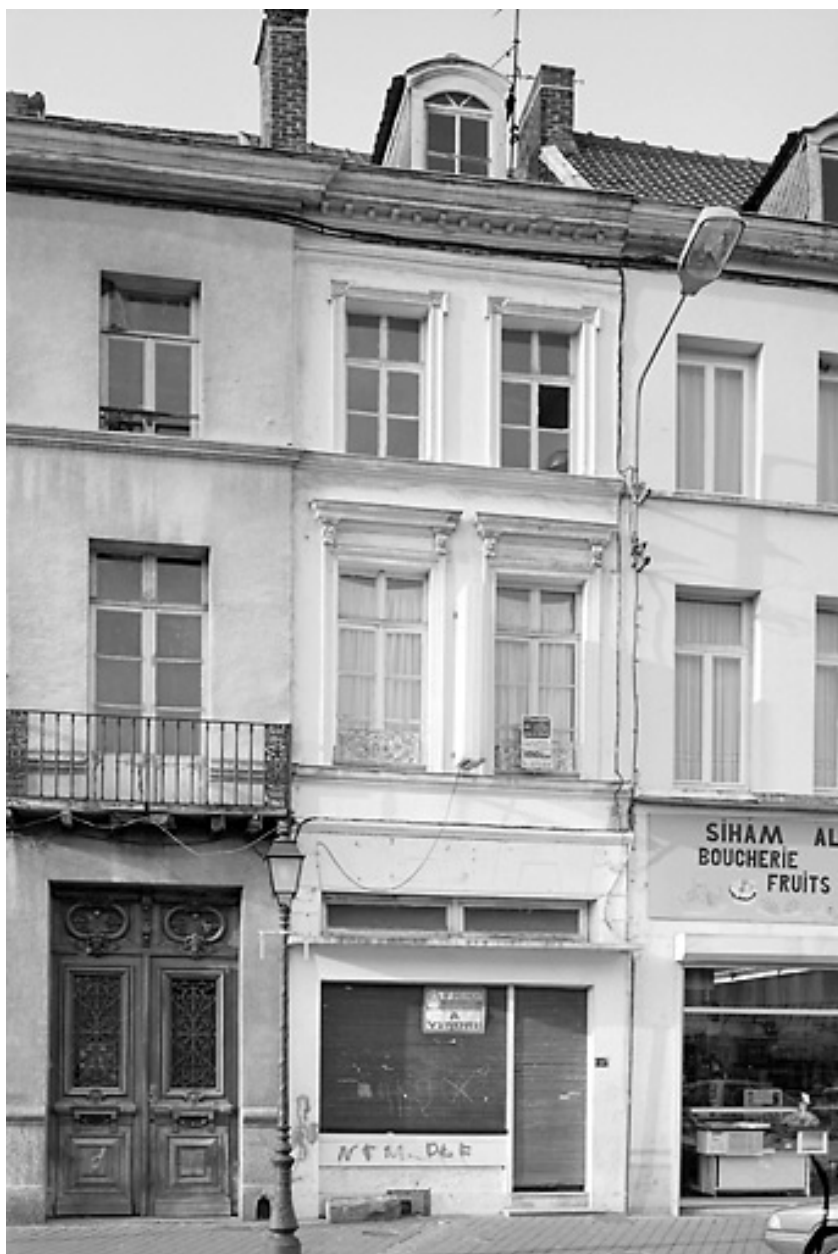
IVR31_20015901003X

Vue générale (état en 2001).

La façade de la maison, très probablement édifiée en brique, est revêtue d'un enduit. La modénature, très prégnante, est rendue par les éléments de décor stucqué : corniche à modillons, encadrements des baies différenciés suivant les niveaux, cordons filants. Le rez-de-chaussée a été dénaturé par une reprise du percement. L'élévation à deux travées comprend par ailleurs un sous-sol, deux étages carrés, un étage de comble éclairé par une lucarne en menuiserie couverte en arc segmentaire. Le toit à longs pans porte des tuiles flamandes mécaniques.

La façade de cette maison est celle qui a le moins souffert de dénaturation et permet de se représenter la qualité du rang nord-ouest, en particulier le rôle de l'enduit et de la modénature en stuc dans le jeu décoratif.
