Église paroissiale et ancien cimetière Saint-Honoré de Cagny

Numéro de dossier : IA80002518

Cadre de l'étude : inventaire topographique Amiens métropole, patrimoine funéraire

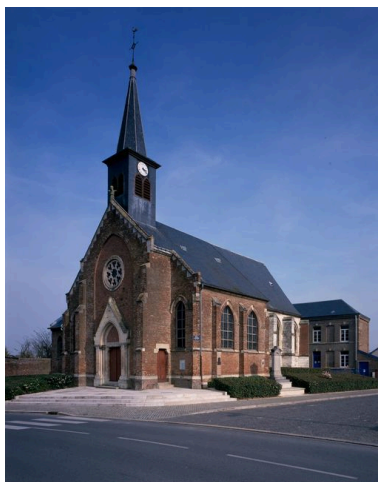
Vue générale, depuis le sud-ouest.
Phot. Thierry Lefébure
IVR22_20038000277VA

Vue générale, depuis le sud-ouest.

L'église orientée occupe une parcelle d'angle, au nord de la place du village. De plan allongé à chevet polygonal, elle est construite en calcaire, appareillé en pierre de taille, à l'est, et en briques, à l'ouest. La partie occidentale (en briques) plus large, se signale également par une inclinaison différente de la toiture. Le clocher s'élève au bas de la nef, en retrait du pignon découvert orné d'une rose et d'une porte de style néogothique, en calcaire, avec une date gravée : 1868 (fig. 4). L'église dispose de deux accès, l'un principal à l'ouest, le second au bas de la nef (mur sud). Remaniements : reprise des contreforts en briques au sud du chœur ; baie axiale murée conservant des traces de remplage. Mobilier funéraire : Traces d'épithames sur les murs extérieurs du chœur. Monument aux morts : 4^e DIC 1940 et 7^e DIC 1940 (fig. 10). Grotte artificielle à l'est de l'église (fig. 5). L'articulation de l'espace intérieur s'appuie sur les deux campagnes de construction

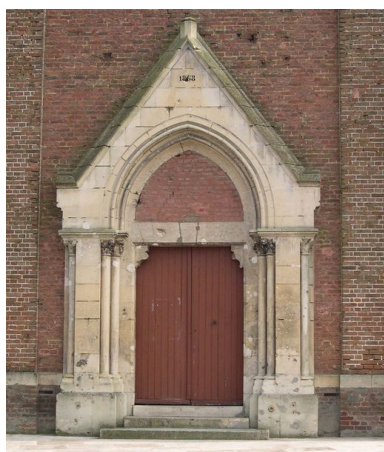
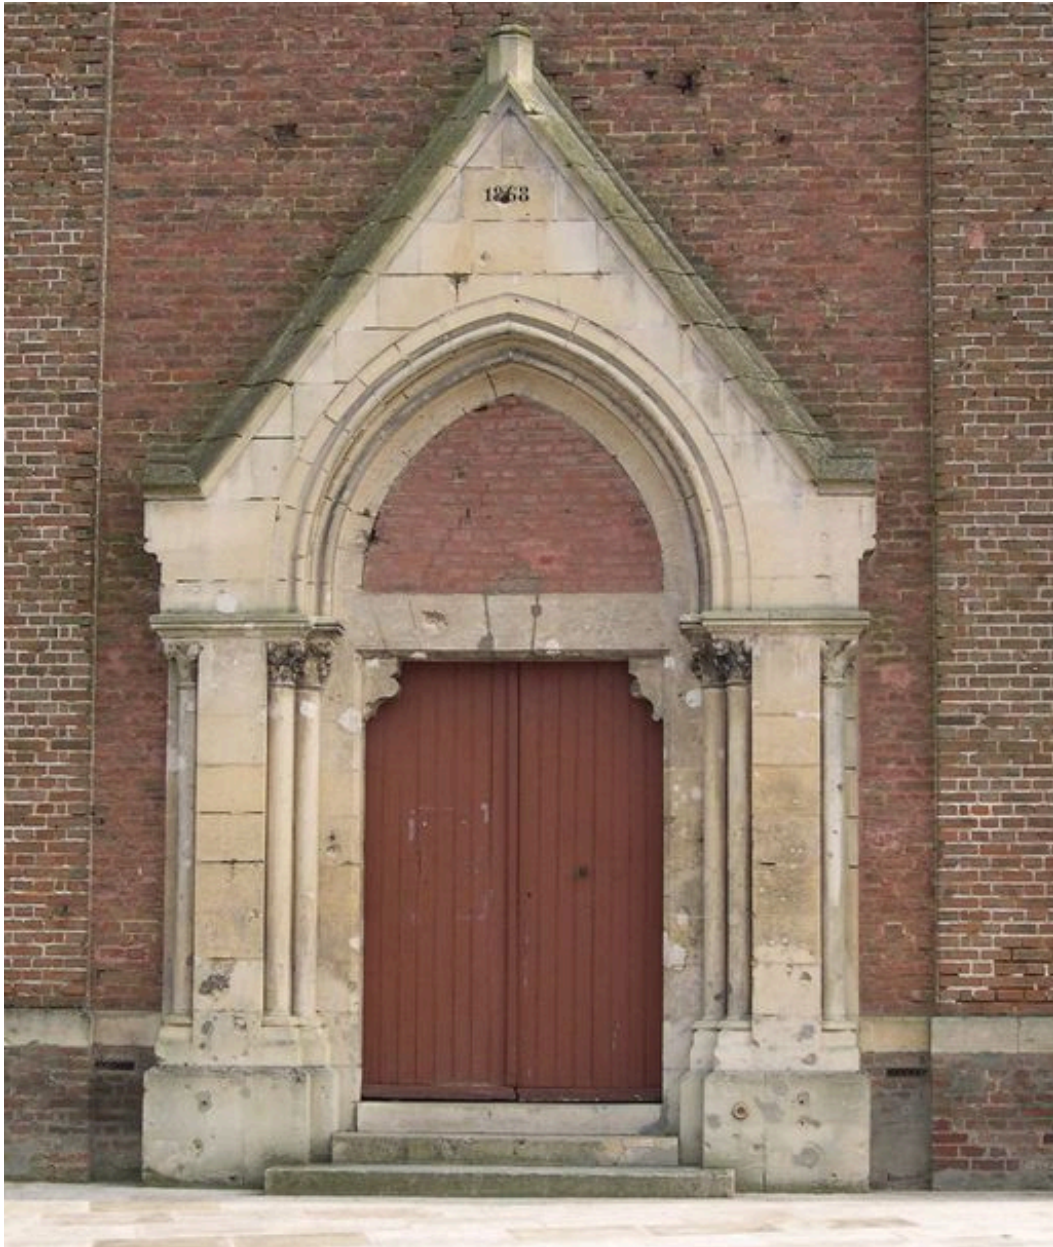
Porte occidentale et
date portée (1868).
Phot. Isabelle Barbedor
IVR22_20038010112NUCA

Porte occidentale et date portée (1868).

Dates : 1614 (daté par travaux historiques), 1868 (porte la date)

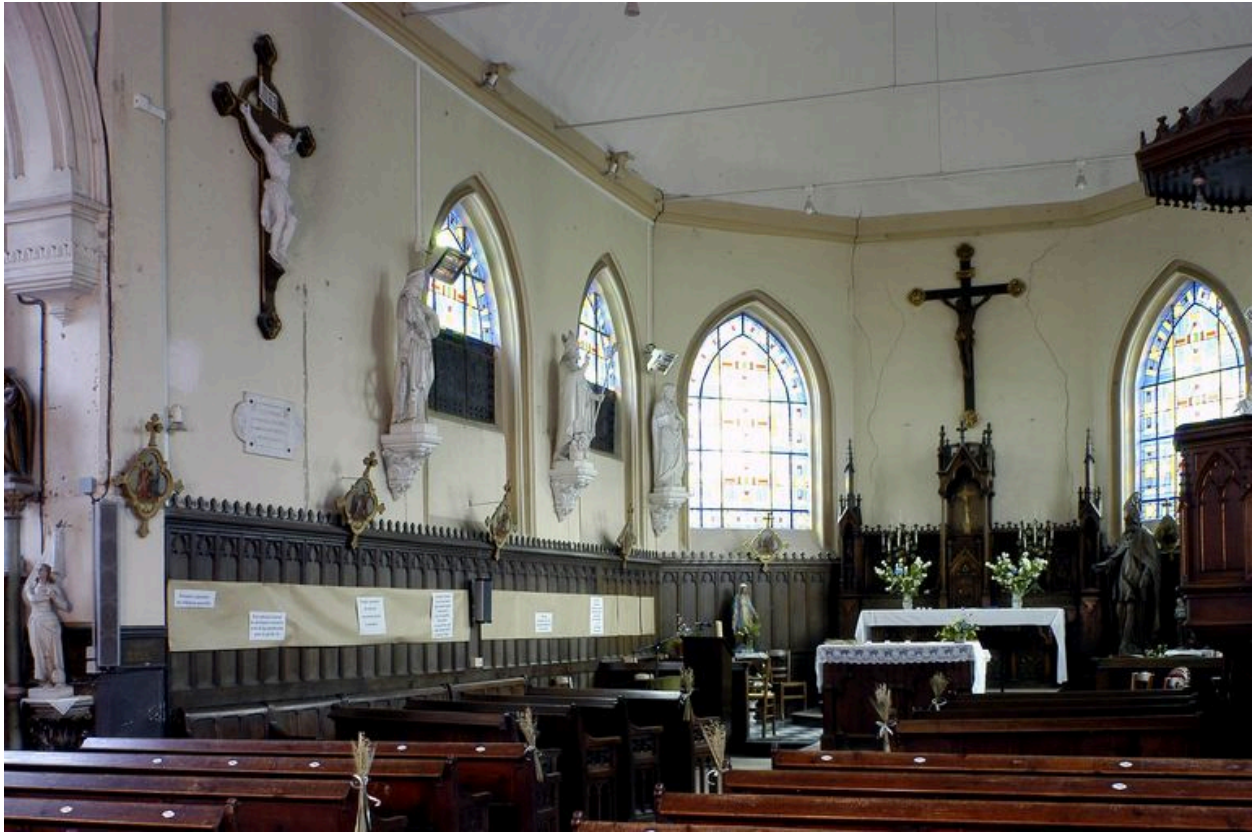
Vue intérieure vers le chœur.
Phot. Thierry Lefébure
IVR22_20068000212NUCA

Vue intérieure vers le chœur.

de l'église. La partie ancienne, consolidée par des tirants métalliques, forme le chœur. Des blochets sont visibles au nord et au sud. Les baies ont été restaurées, et partiellement murées (au nord) pour permettre l'adjonction de la sacristie, à laquelle on accède par une porte ménagée dans le lambris. Le sanctuaire est matérialisé par un emmarchement, comme les chapelles des bas-côtés. Les bas-côtés de la nef (partie occidentale en brique) sont séparés par des arcs brisés reposant sur des colonnes en fonte, portant la marque du fondeur amiénois Morvillez. La tribune repose également sur des colonnes en fonte. Des lambris d'appui habillent les murs, moins hauts et plus simples dans les bas-côtés ; sur les murs, il subsiste par endroit des traces d'enduit d'imitation simulant la pierre de taille. La chapelle des fonts, en saillie, occupe l'angle nord-ouest de l'église.
