Hauts-de-France, Somme
Fontaine-sur-Somme
Vieulaines
20 rue du Bas

Ancienne ferme Chevallier

Numéro de dossier : IA80010963

Cadre de l'étude : inventaire topographique Pays d'art et d'histoire Ponthieu-baie de Somme

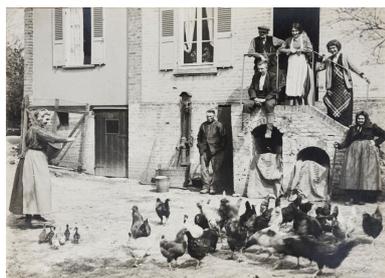
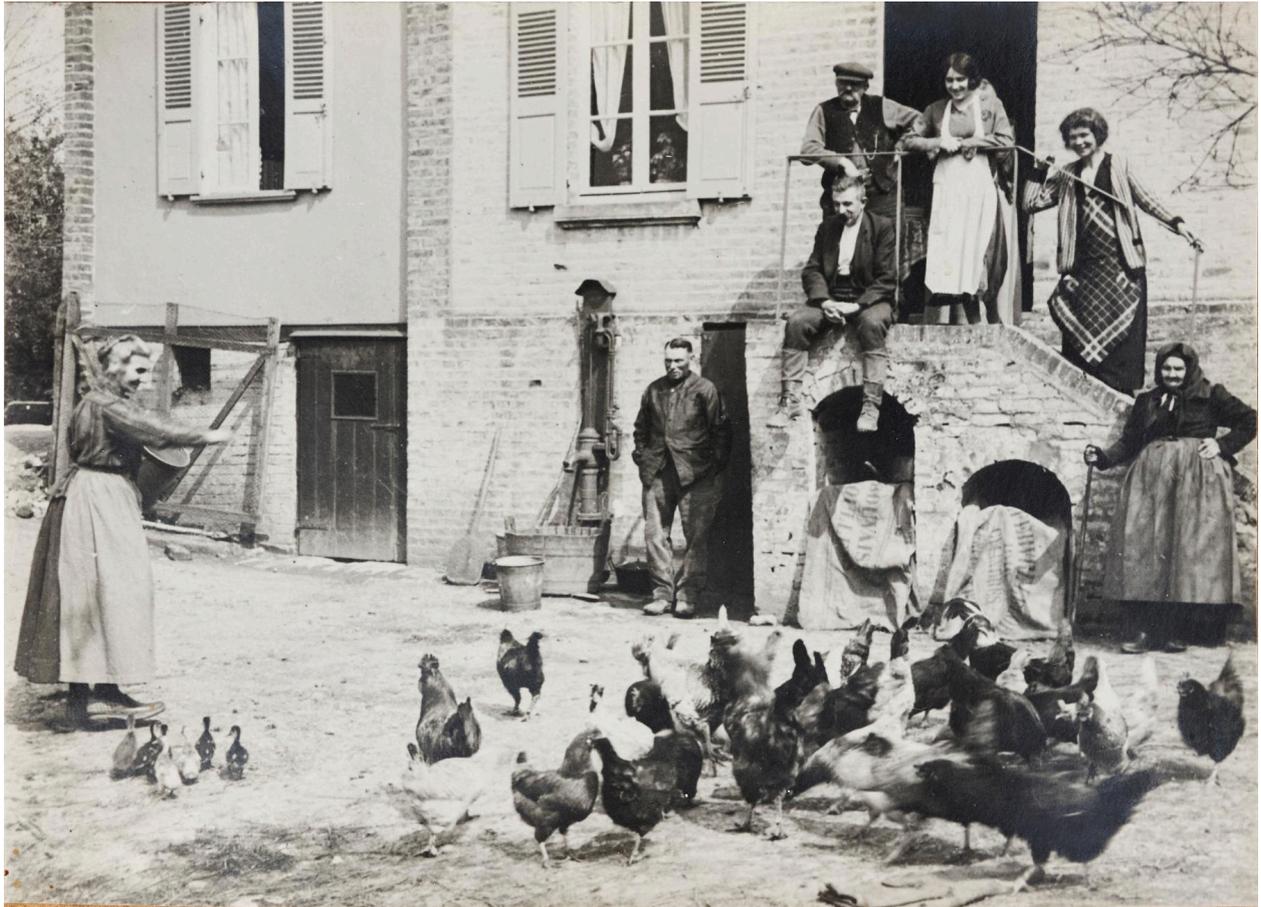
Cour de la ferme Chevallier, début XXe siècle, photographie (coll. part.).
Repro. Thierry Lefébure
IVR32_20238000465NUCA

Cour de la ferme Chevallier, début XXe siècle, photographie (coll. part.).

Sur le plan parcellaire de 1833, la parcelle n'est pas bâtie. L'exploitation agricole, relativement modeste mais représentative des petites fermes d'avant-guerre, disposait d'une étable pour une à deux vaches (ill.), avec grange à foin à l'étage, de clapiers, et d'une petite porcherie. L'entrée charretière servait également de remisage. Elle a été convertie en maison d'habitation peu avant la Seconde Guerre mondiale.

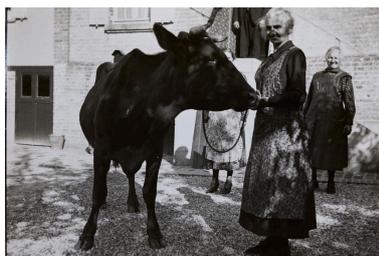
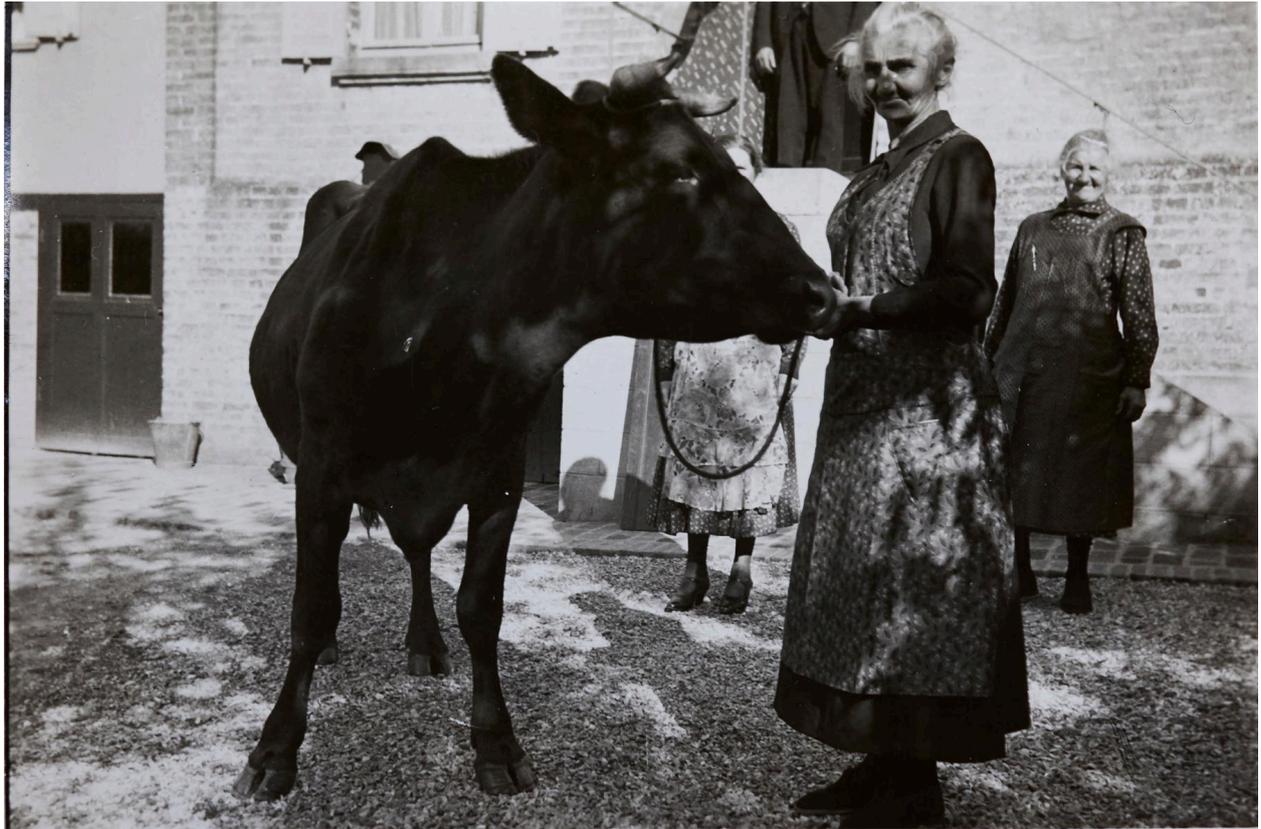
Vache dans la cour de la ferme Chevallier, début XXe siècle, photographie (coll. part.).
Repro. Thierry Lefébure
IVR32_20238000466NUCA

Vache dans la cour de la ferme Chevallier, début XXe siècle, photographie (coll. part.).

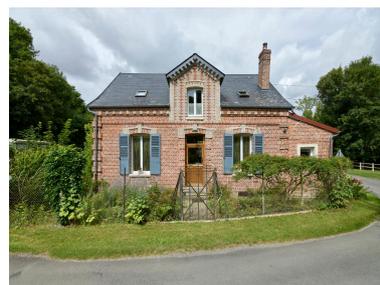
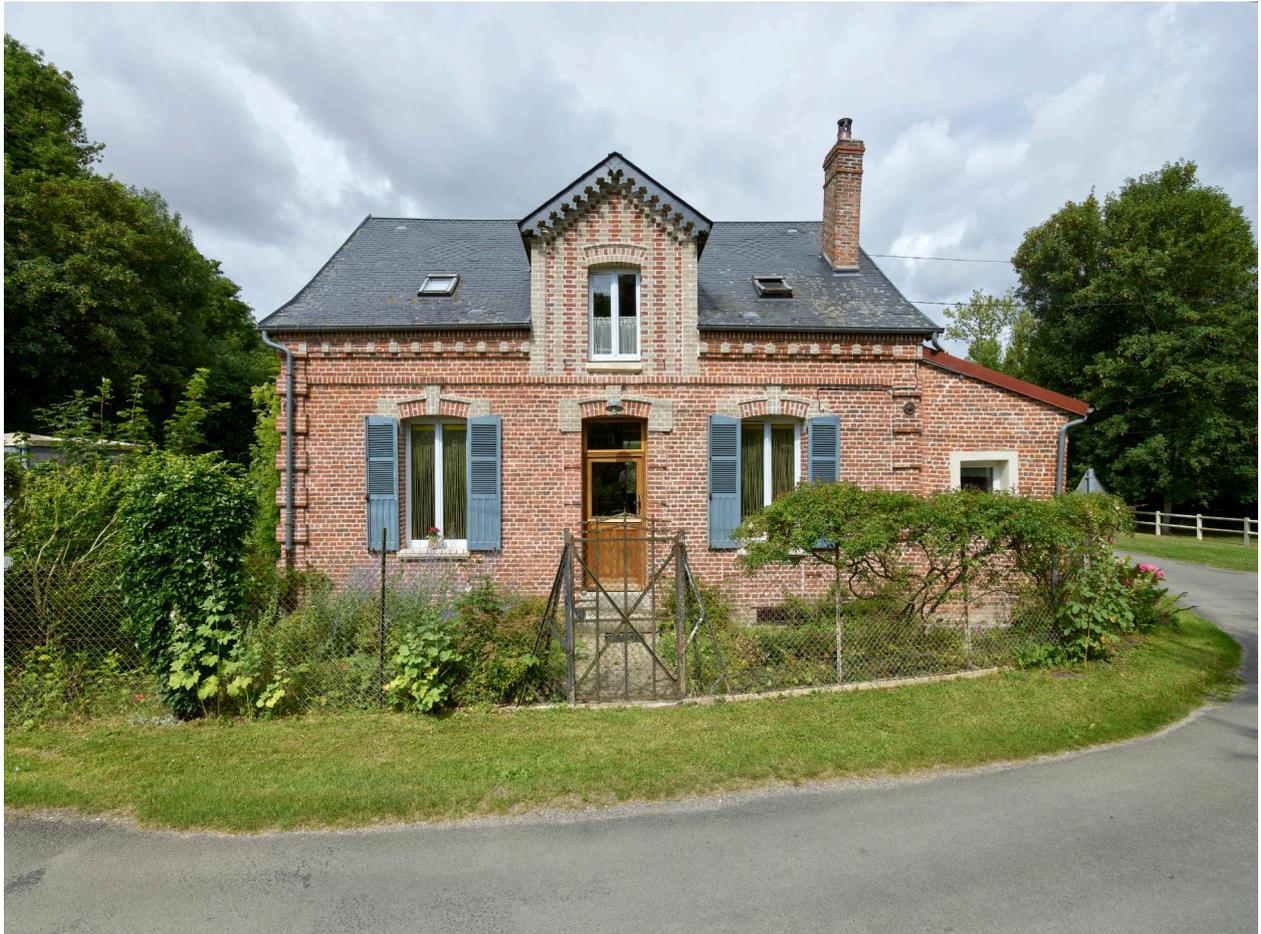
Maison d'habitation,
vue prise depuis l'est.
Phot. Thierry Lefébure
IVR32_20238000458NUCA

Maison d'habitation, vue prise depuis l'est.

La maison d'habitation, de plan rectangulaire, présente une élévation à trois travées, avec sous-sol et rez-de-chaussée surélevés et comble à surcroît, éclairé du côté rue par une lucarne passante dans l'axe, ornée de lambrequins. L'ensemble est couvert d'un toit en ardoise, à longs pans et pignons couverts. Cette habitation est prolongée du côté nord par un appentis adossé au pignon. L'ensemble est construit en brique rouge avec alternance de brique silico-calcaire formant un jeu de motifs décoratifs en corniche. Du côté cour, le rez-de-chaussée surélevé est accessible par un escalier droit, sous lequel est logé l'accès au sous-sol. Cette partie, également surélevée, est couverte de voûtains transversaux.

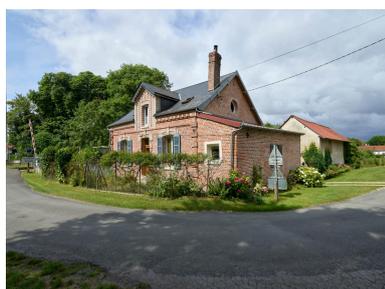
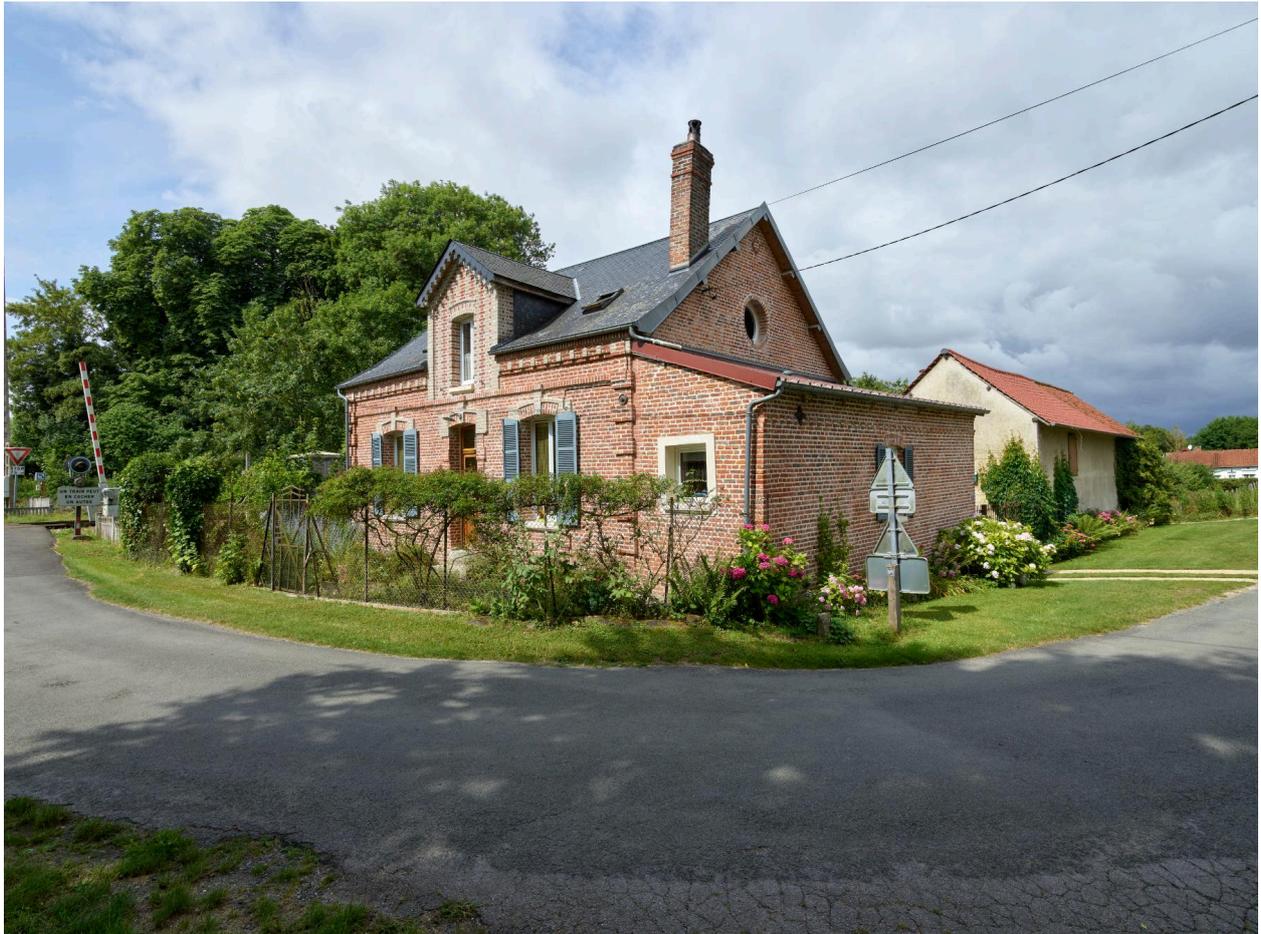
Maison d'habitation, vue
prise depuis le nord-est.
Phot. Thierry Lefébure
IVR32_20238000459NUCA

Maison d'habitation, vue prise depuis le nord-est.

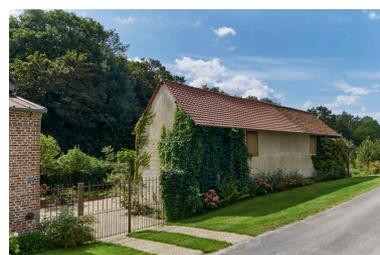
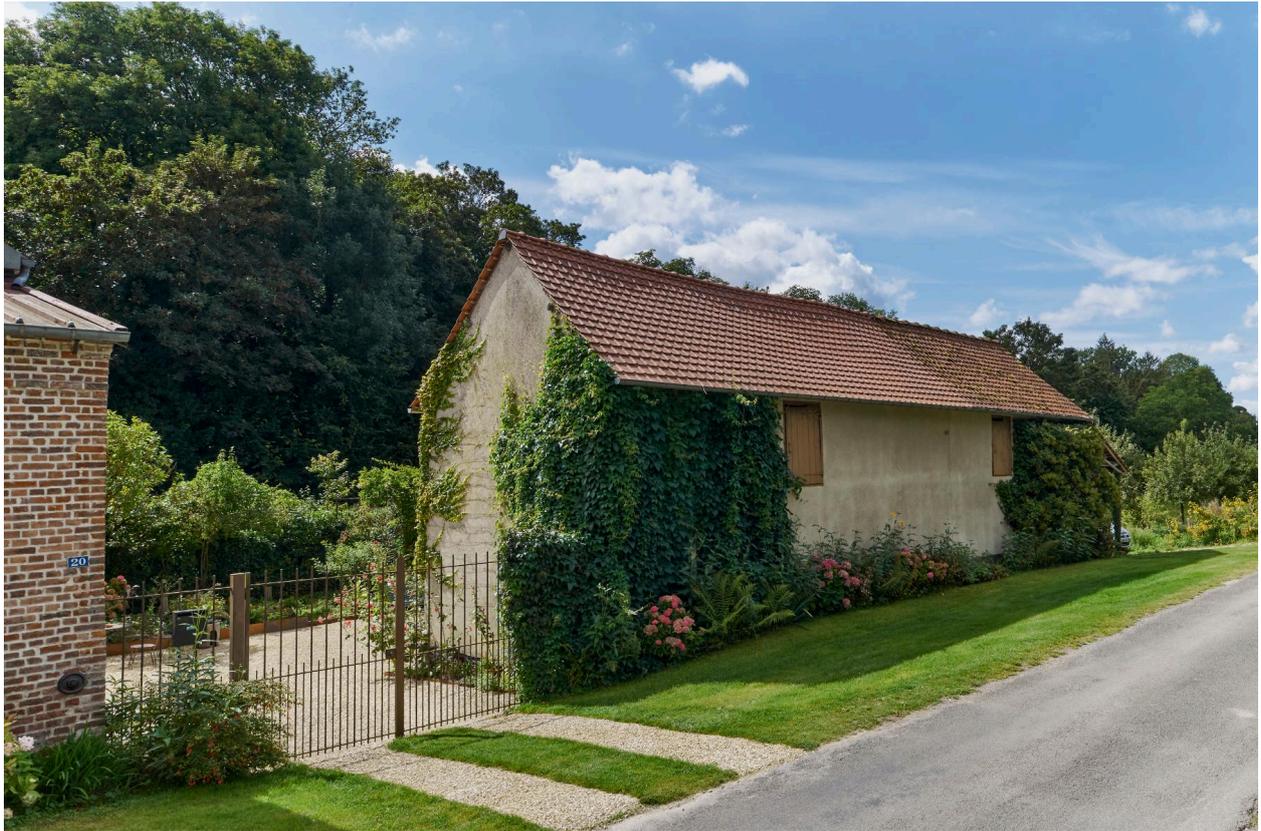
Bâtiment agricole, vue
prise depuis le nord-est.
Phot. Thierry Lefébure
IVR32_20238000461NUCA

Bâtiment agricole, vue prise depuis le nord-est.

Les bâtiments agricoles sont en pans de bois et torchis sur un soubassement en brique. Ils sont couverts de toits en tuile, à longs pans et pignons couverts. Un des pignons est essenté d'ardoise.

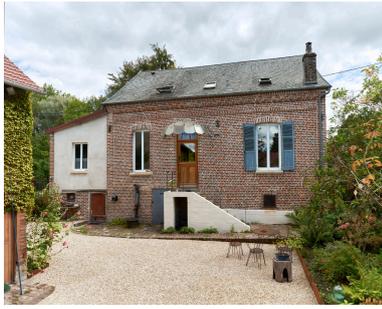
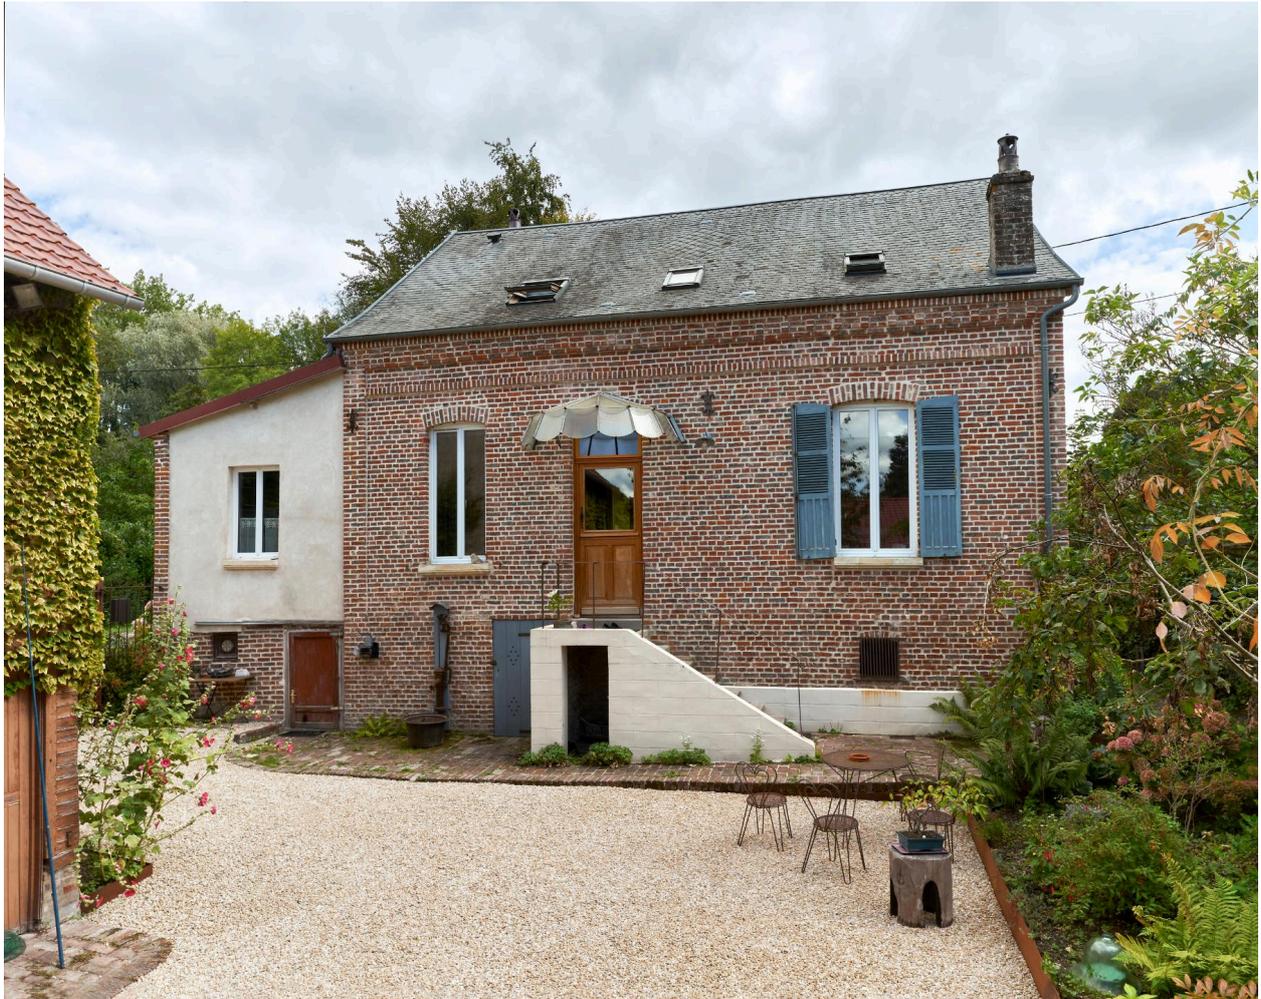
Maison d'habitation,
vue prise depuis l'ouest.
Phot. Thierry Lefébure
IVR32_20238000462NUCA

Maison d'habitation, vue prise depuis l'ouest.

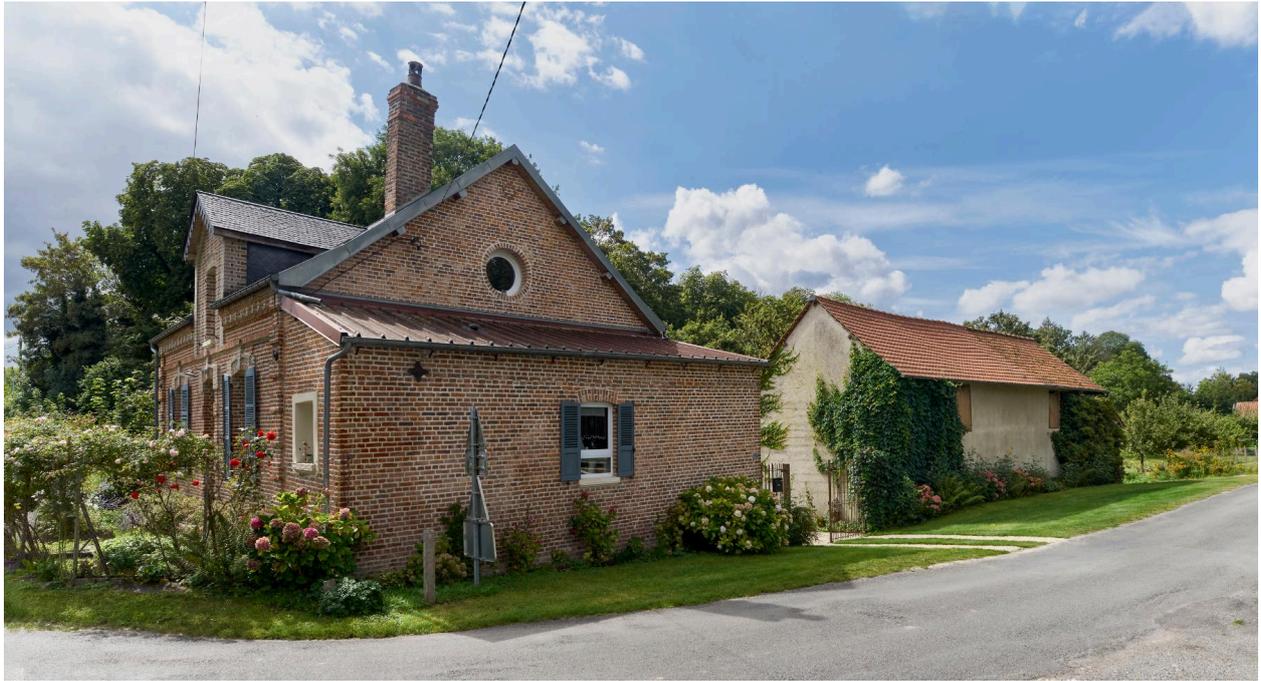
Maison d'habitation et bâtiment
agricole, vue prise depuis l'est.
Phot. Thierry Lefébure
IVR32_20238000460NUCA

Maison d'habitation et bâtiment agricole, vue prise depuis l'est.

Cette ancienne ferme, de taille modeste, est composée de deux corps de bâtiments agricoles qui complètent la maison d'habitation à l'est. Ils s'organisent ensemble selon un plan en U autour de la cour.

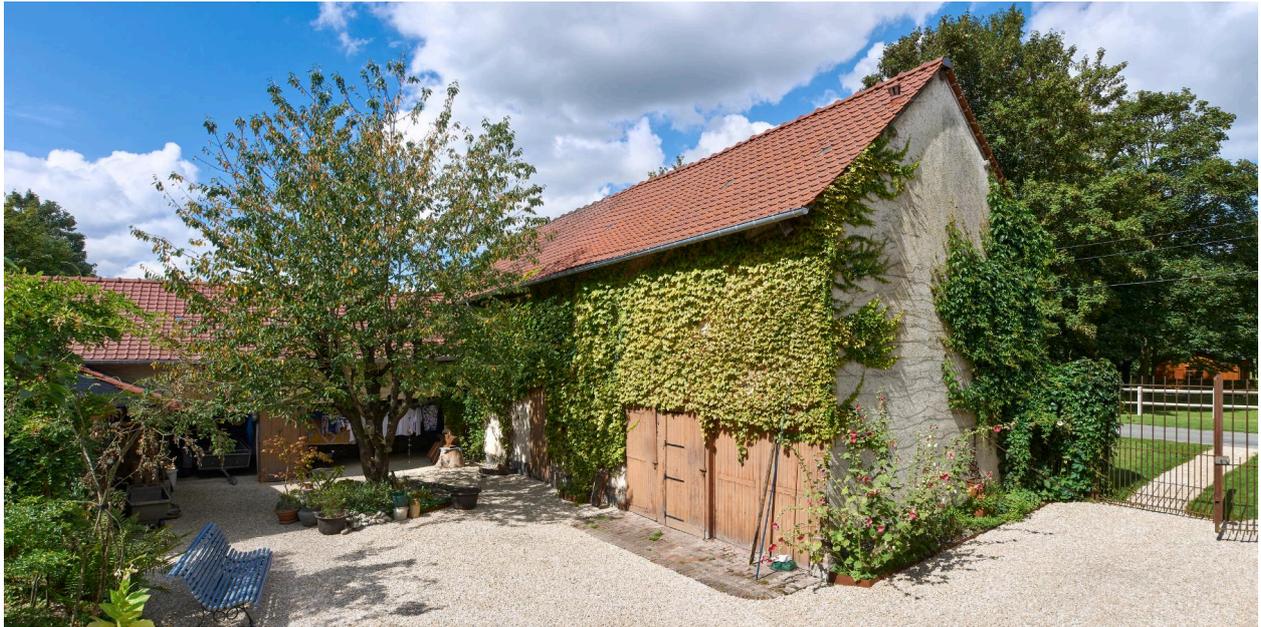
Bâtiments agricoles et
cour de l'ancienne ferme,
vue prise depuis l'est.
Phot. Thierry Lefébure
IVR32_20238000463NUCA

Bâtiments agricoles et cour de l'ancienne ferme, vue prise depuis l'est.
