## Ecole primaire et mairie de Thun-Saint-Amand

Numéro de dossier : IA59004321  
Date de l'enquête initiale : 2008  
Date(s) de rédaction : 2008  
Cadre de l'étude : inventaire topographique PNR Scarpe-Escaut  
Degré d'étude : étudié

Dénomination : mairie, école primaire  
Parties constituantes non étudiées : logement

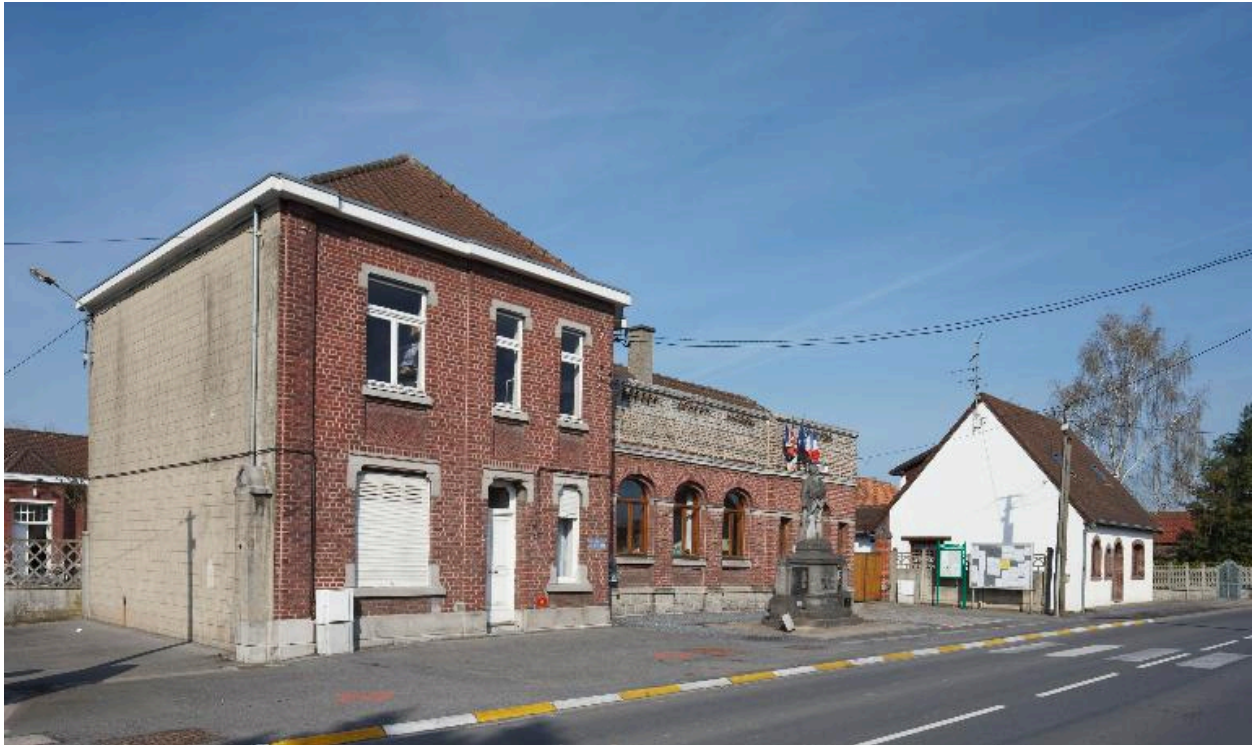
IVR31\_20105900125NUCA

Vue générale de l'actuelle mairie - précédé du monument aux morts - et l'ancien logement d'instituteur, depuis la rue.

Vue générale de l'actuelle mairie  
- précédé du monument aux  
morts - et l'ancien logement  
d'instituteur, depuis la rue.

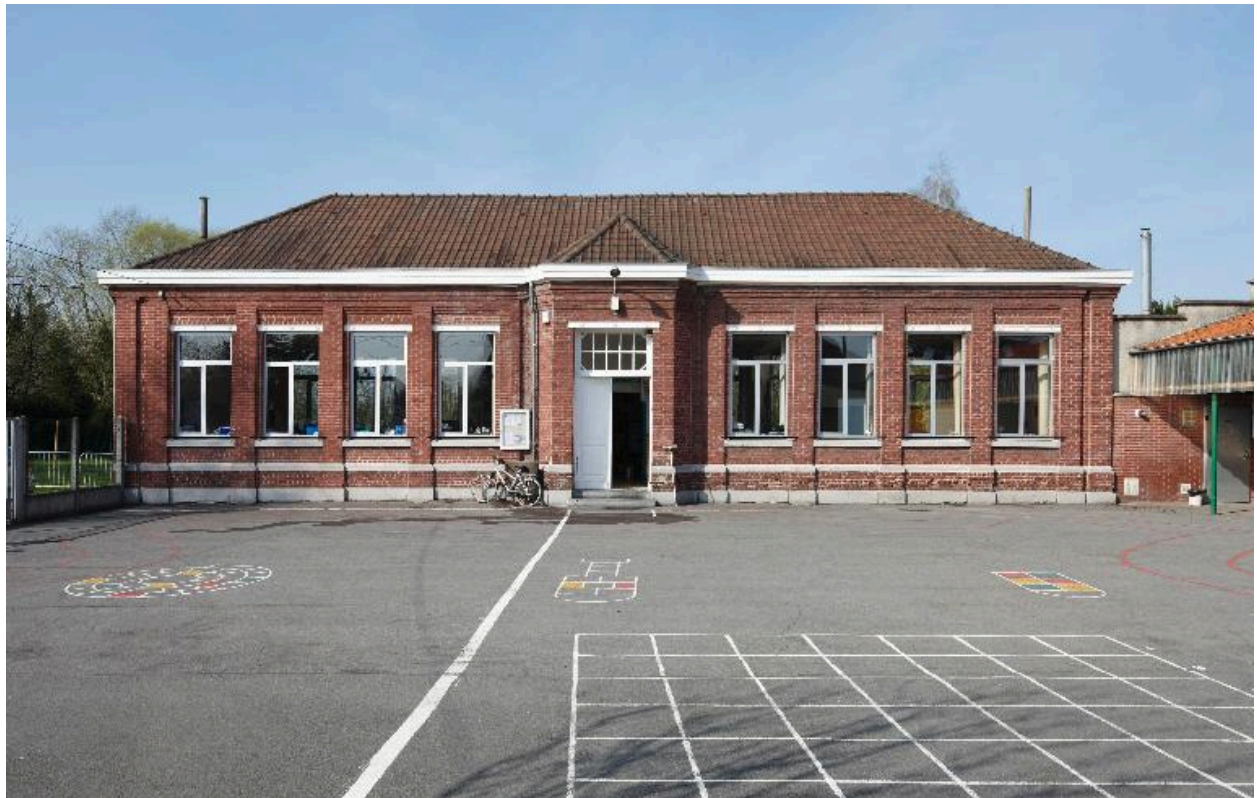
Vue générale d'une salle de classe et le préau.

Vue générale d'une salle  
de classe et le préau.  
Phot. Hubert Bouvet  
IVR31\_20105900126NUCA
