Hauts-de-France, Somme  
Boves  
place Amiral-Courbet

## Église paroissiale Notre-Dame de Boves

Numéro de dossier : IA80002656  
Date de l'enquête initiale : 2003  
Date(s) de rédaction : 2003  
Cadre de l'étude : inventaire topographique Amiens métropole  
Degré d'étude : étudié  
Référence du dossier Monument Historique : PA00116107

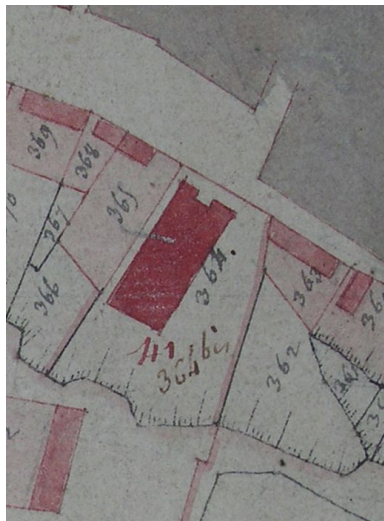
Extrait du cadastre de 1806.  
Phot. Isabelle Barbedor  
IVR22\_20038010396NUCA

Extrait du cadastre de 1806.

Documents figurés : L'édifice est visible sur la cadastre napoléonien de 1810 (doc. 1). Deux projets datés de 1806 et de 1811 (plan, élévation et coupe), présentant deux projets de clocher, sont conservés aux archives nationales (série F 21). Deux dessins non datés et non signés, représentant la façade antérieure (doc. 2) et une coupe transversale au niveau du chœur (doc. 3) sont conservés aux archives départementales (série O). Un dessin de Duthoit montre l'église entourée d'habitations avec le prieuré à l'arrière-plan. Sources : Les sources conservées aux archives départementales (série O) indiquent que la décision de construire une nouvelle église est prise en 1804, après de nombreux débats entre les partisans de la reconstruction d'une église remplaçant l'ancienne église paroissiale Notre-Dame et ceux qui souhaitent conserver l'ancienne église Saint-Nicolas, autre église paroissiale du village. En 1805, un projet est présenté par Etienne Hippolithe Godde, inspecteur des travaux publics de la préfecture du département de la Seine et par Hippolithe Couvreur, inspecteur des travaux publics de la préfecture de la Seine et architecte expert de la Ville de Paris (cf. annexe 1). Trois devis ont été réalisés en 1805 et 1807, date du cahier des charges et de l'adjudication des travaux au maçon Antoine Caruelle. La cérémonie de la pose de la première pierre a lieu le 6 juin 1808 ; l'imprimé consignait l'évènement indique que les architectes de l'édifice sont Etienne Hippolithe Godde et Hippolithe Couvreur. Des travaux supplémentaires sont nécessaires en 1809, date du rapport de l'architecte Godde surveillant les travaux (cf. annexe 2). La pierre du pays est remplacée par de la pierre de Pont-Rémi. Charpente et couverture sont achevées en 1811 mais, en 1815, l'entrepreneur se plaint que l'architecte n'a toujours pas indiqué l'emplacement du clocher, depuis trois ans. En 1817, les travaux de serrurerie sont réalisés par le serrurier amiénois Devillers. L'année suivante, le maître-charpentier amiénois Auguste Corroyer, réalise un escalier. En 1819, Marest est nommé vérificateur des travaux de réparation. Malgré le parachèvement du pavage, en 1821, des problèmes de solidité de l'édifice, liés aux mauvaises fondations, apparaissent l'année suivante. En 1825, l'édifice est toujours inachevé et ne comporte aucun mobilier. L'entrepreneur Germain Bourry est chargé de réaliser les dallages du péristyle et du porche, les planchers et les plafonds et la grille de chœur, sur un devis rédigé par Marest. En 1838 l'église ne comporte toujours pas de décor intérieur. En 1851, l'architecte Daullé établit un devis pour des travaux réalisés par le menuisier Eugène Briet en 1851 et 1852. Le pavage est renouvelé en 1859 par l'entrepreneur Morel, sous la direction de l'architecte Daullé. Travaux historiques : A. Janvier (1896) signale « le maussade édifice du à l'architecte Godde de Paris », qui remplace l'ancienne église paroissiale Sainte-Marie-des-Champs en 1807. Selon M. Crampon (1980), l'église actuelle est construite en 1807, sur les plans de l'architecte parisien Godde, dont c'est l'une des premières oeuvres.

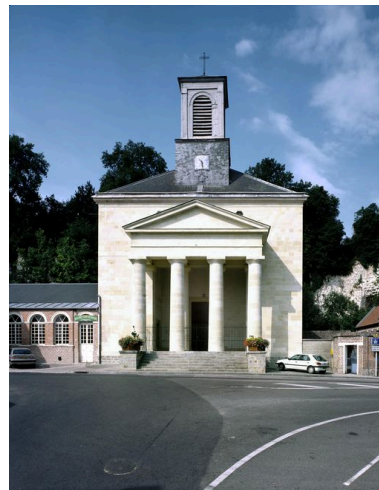
Vue générale.  
Phot. Thierry Lefébure  
IVR22\_20038000780VA

Vue générale.

Implanté en parcelle sur rue et adossé à la falaise de calcaire qui surplombe le village, l'édifice non orienté est construit en calcaire, appareillé en pierre de taille, et couvert d'ardoises. De plan allongé, son clocher est situé au bas de la nef. En léger surplomb, sa façade principale, agrémentée d'un portique, est accessible par un escalier.

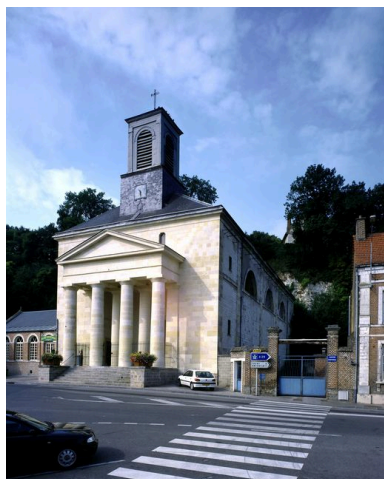
Vue générale de trois-quarts.  
Phot. Thierry Lefébure  
IVR22\_20038000781VA

Vue générale de trois-quarts.

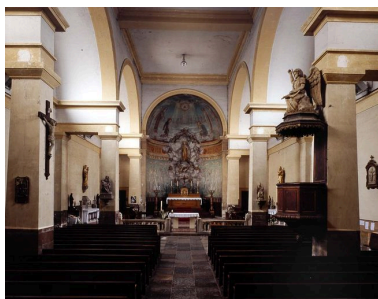
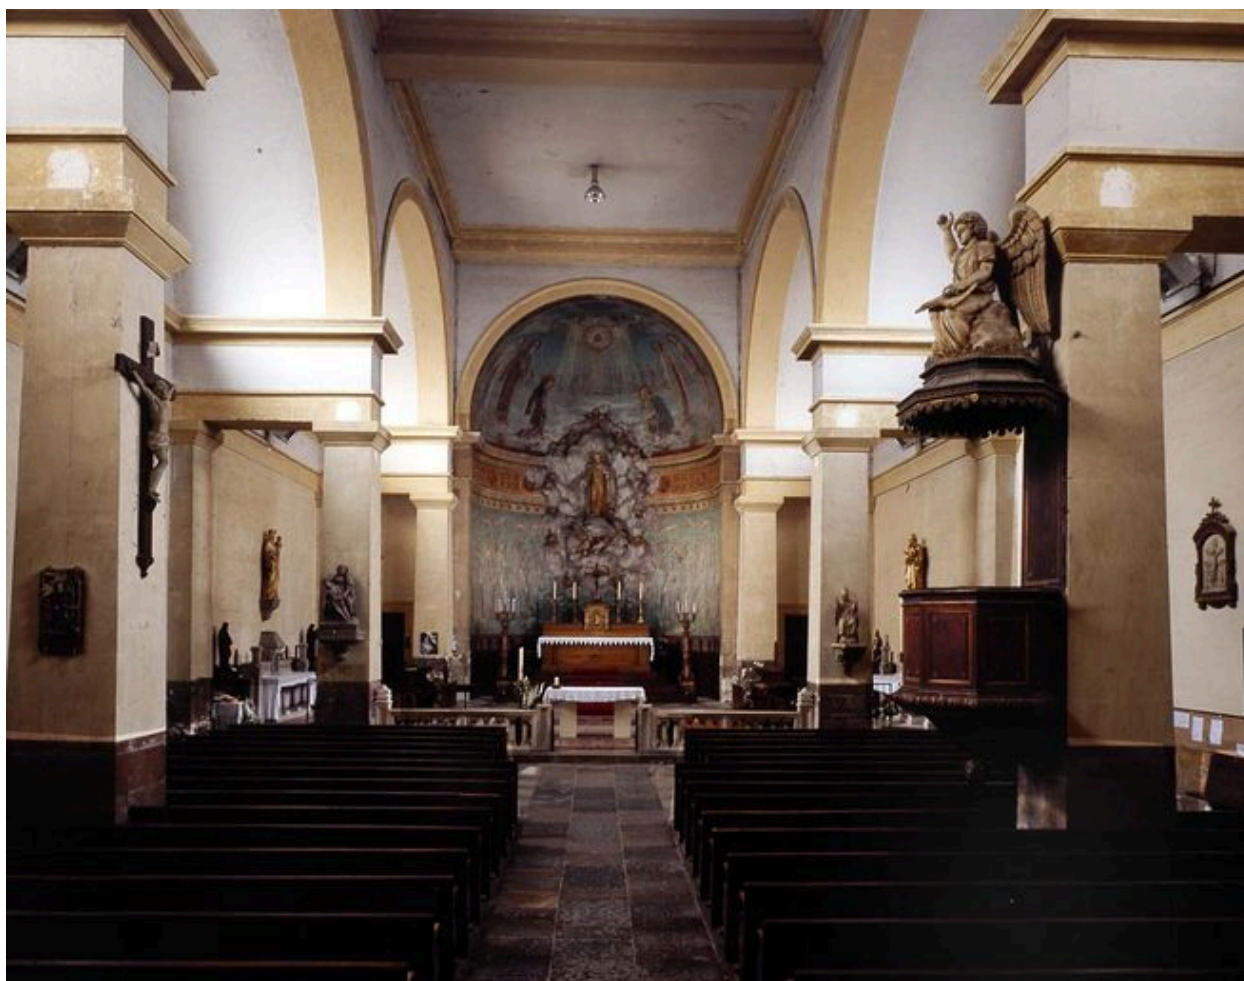
Vue intérieure vers le chœur.  
Phot. Thierry Lefébure  
IVR22\_20068000528VA

Vue intérieure vers le chœur.

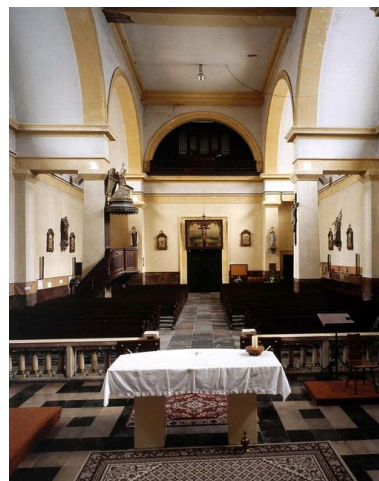
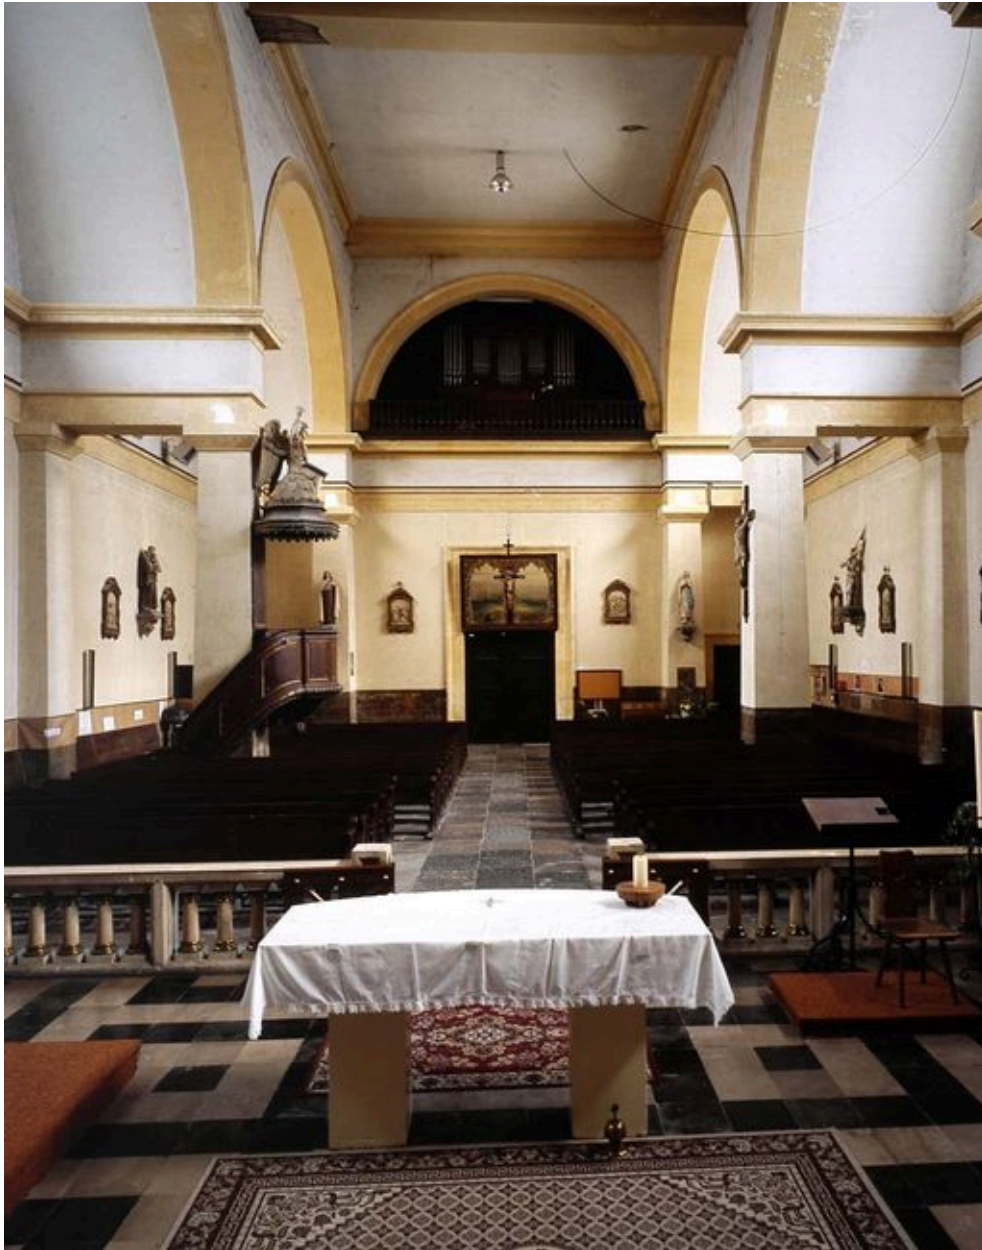
Vue intérieure vers l'entrée.  
Phot. Thierry Lefébure  
IVR22\_20068000527VA

Vue intérieure vers l'entrée.
