Hauts-de-France, Nord
Beaucamps-Ligny

tour casematée d'observation 362

Numéro de dossier : IA59005068

Cadre de l'étude : enquête thématique régionale Les ouvrages fortifiés de la Première Guerre mondiale

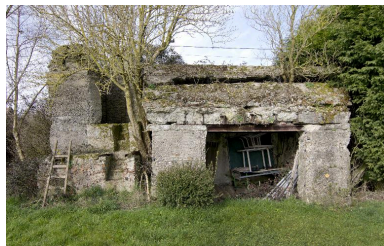
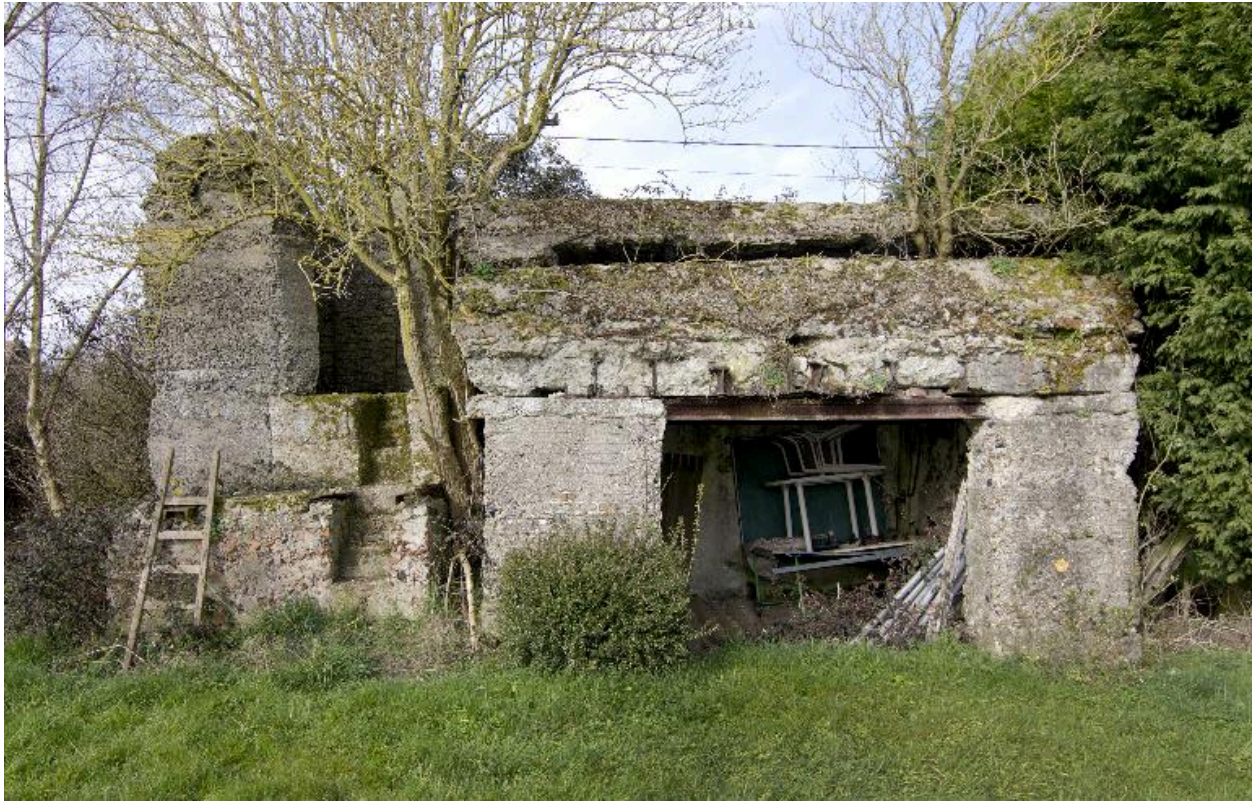
Vue générale vers le nord. A gauche l'accès à l'observatoire casematé
Phot. Jean-Marc Ramette
IVR32_20165901133NUCA

Vue générale vers le nord. A gauche l'accès à l'observatoire casematé

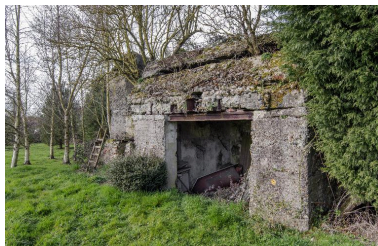
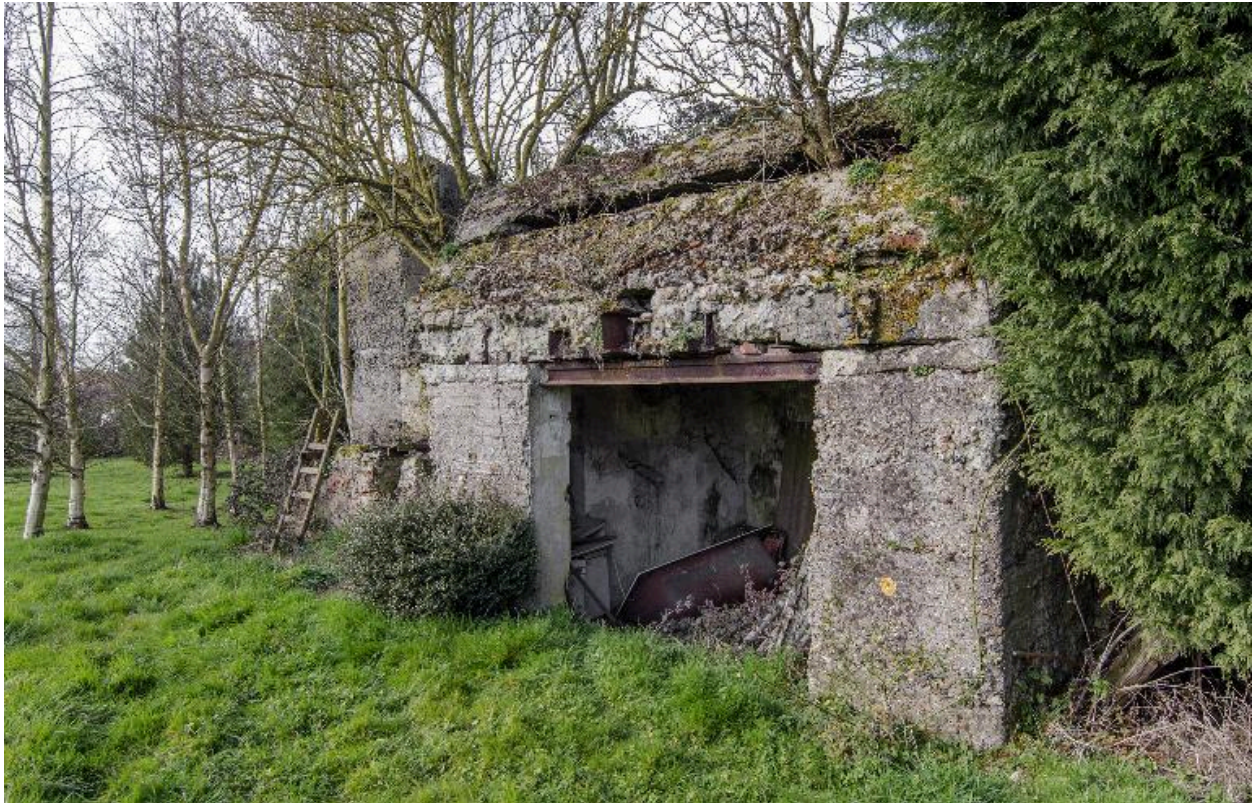
Vue de trois-quarts vers le nord-ouest
Phot. Jean-Marc Ramette
IVR32_20165901134NUCA

Vue de trois-quarts vers le nord-ouest

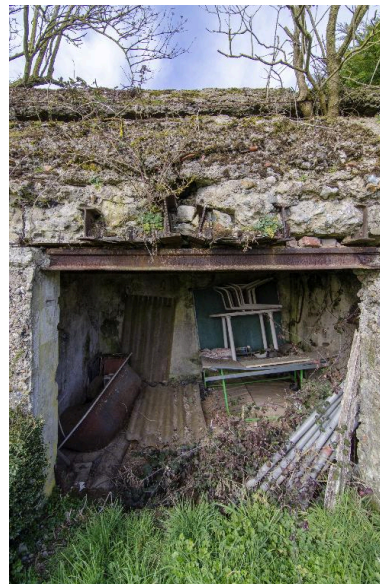
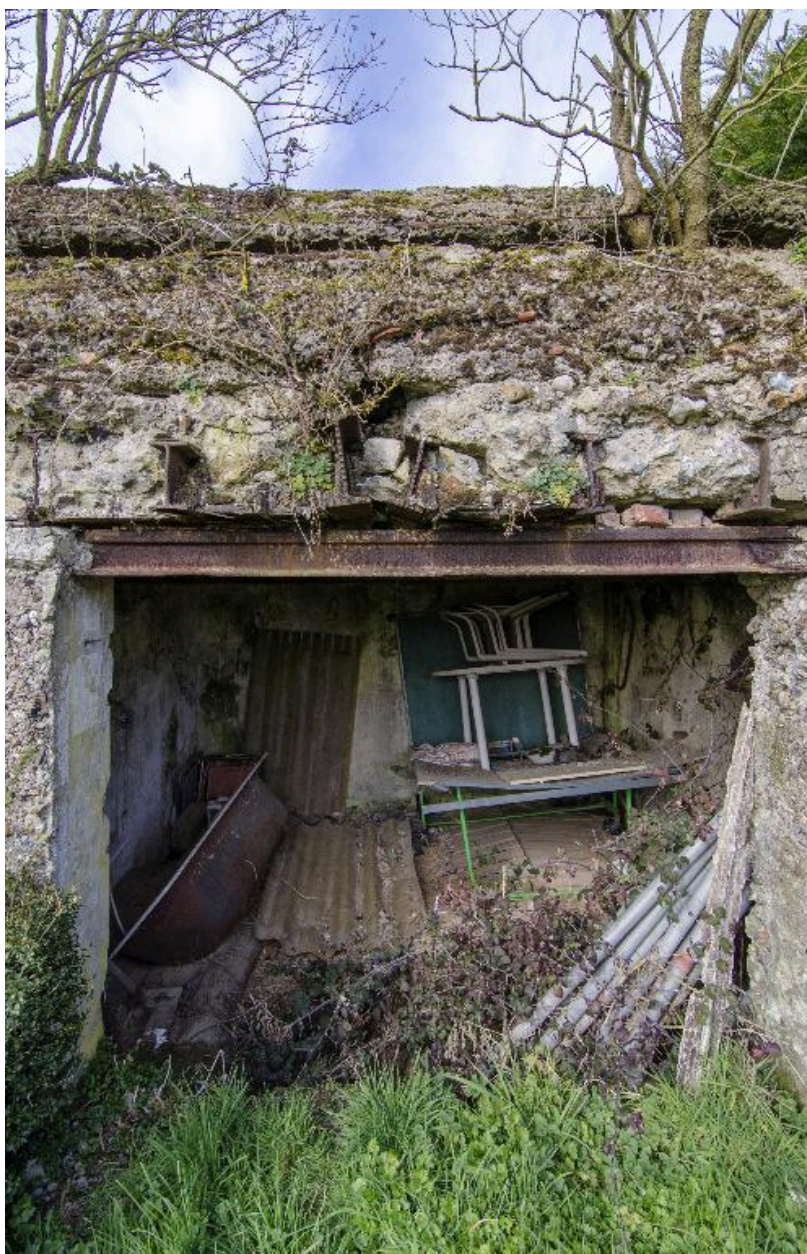
Accès à la partie est de l'édifice.
Phot. Jean-Marc Ramette
IVR32_20165901135NUCA

Accès à la partie est de l'édifice.

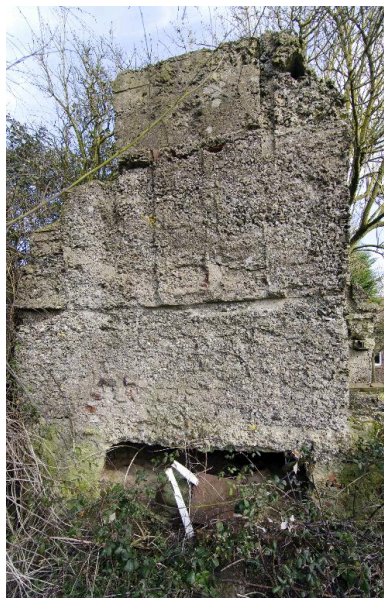
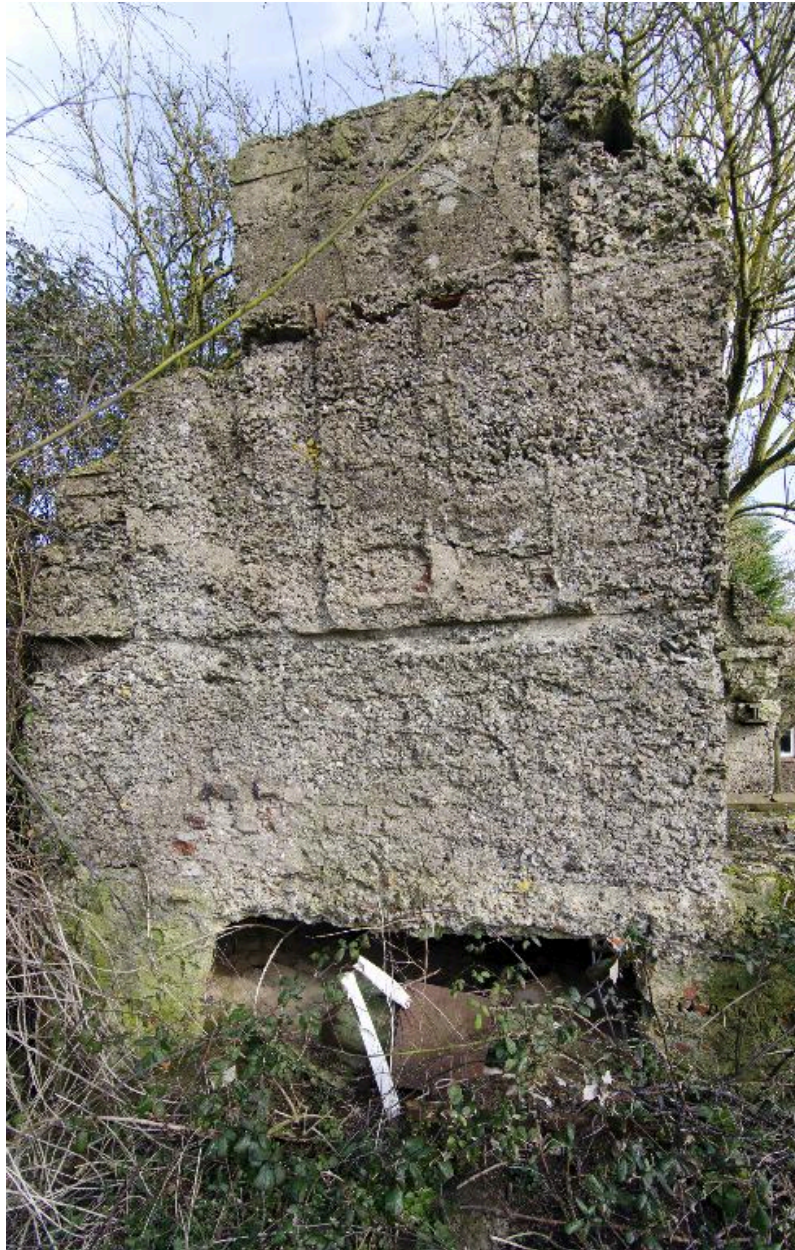
Vue latérale, vers l'est,
de la tour d'observation
Phot. Jean-Marc Ramette
IVR32_20165901140NUCA

Vue latérale, vers l'est, de la tour d'observation

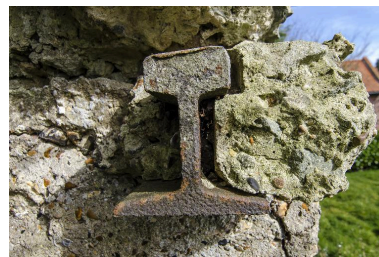
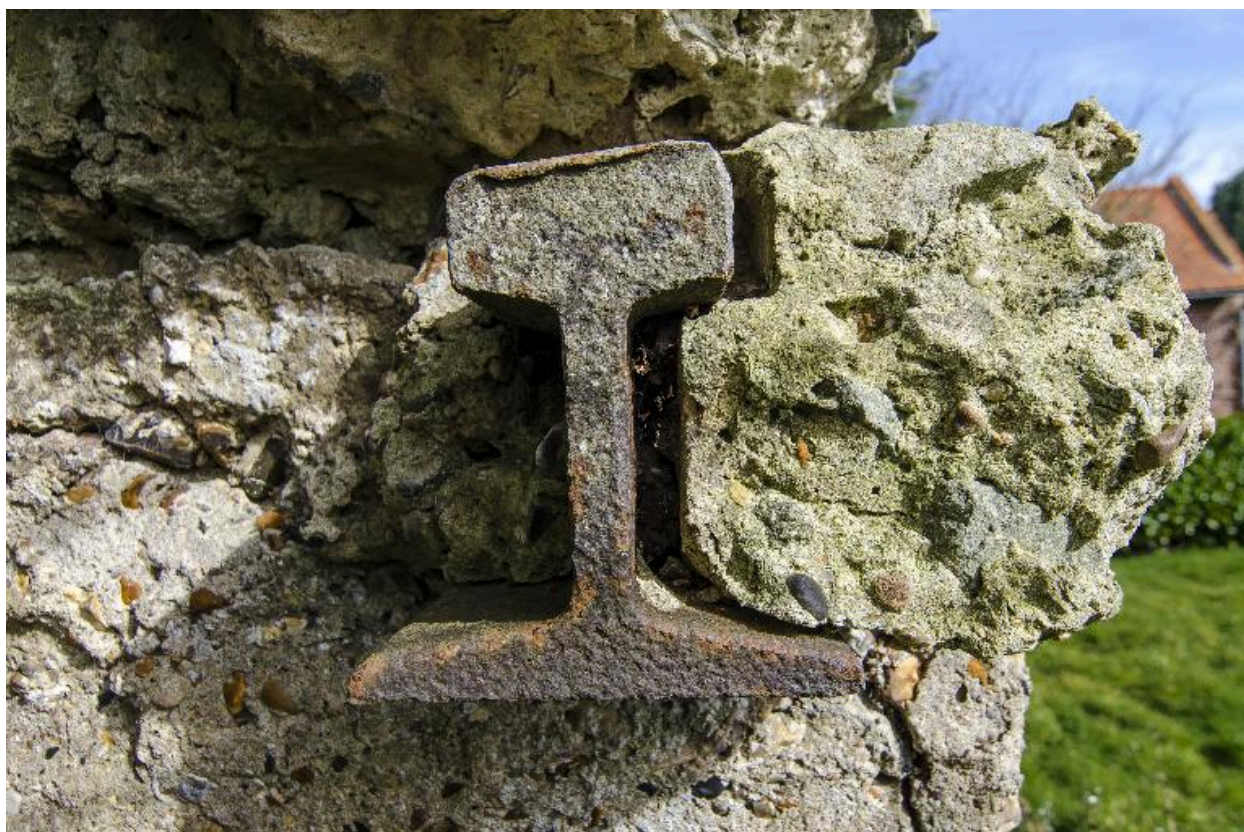
Profil d'un rail servant de
soutènement longitudinal aux fers en I
Phot. Jean-Marc Ramette
IVR32_20165901137NUCA

Profil d'un rail servant de soutènement longitudinal aux fers en I

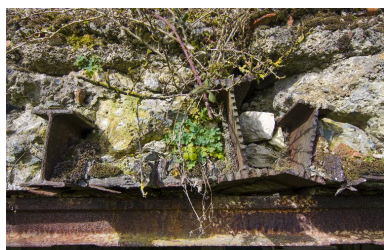
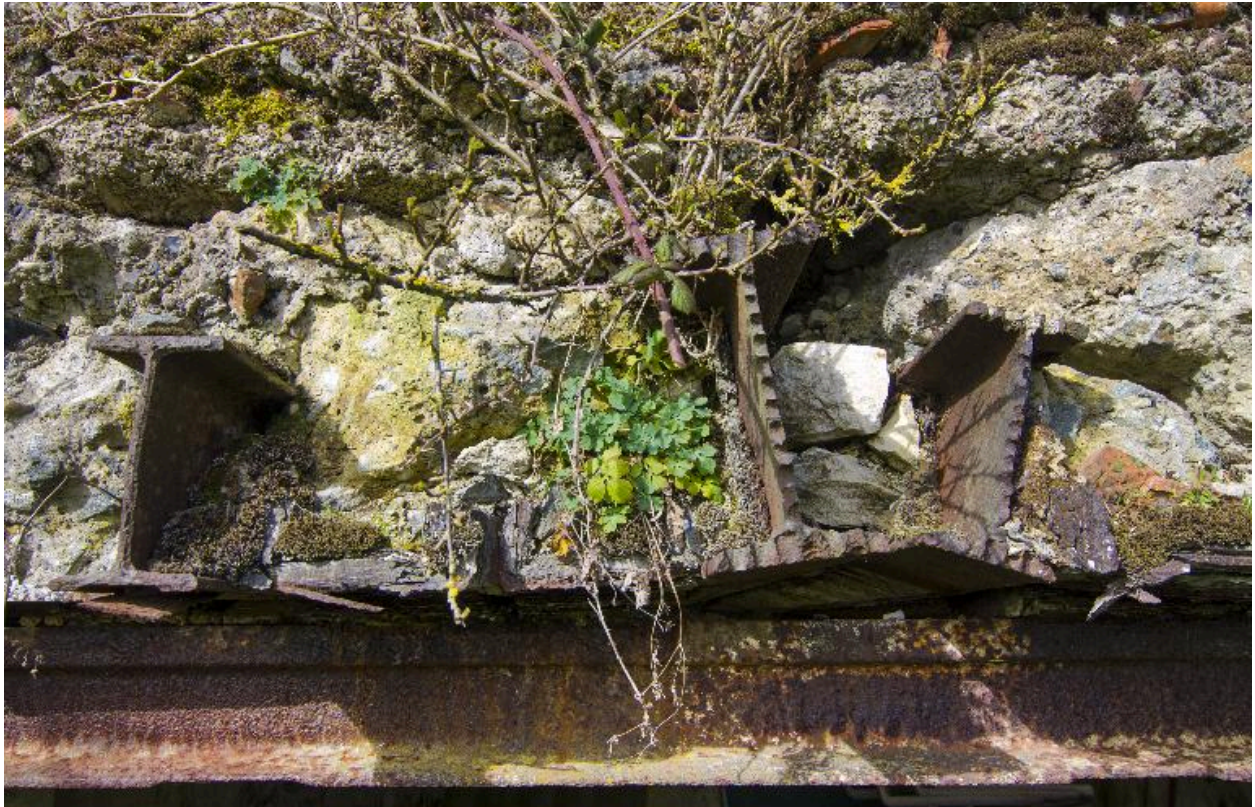
Fers de soutènement en I
de la partie est de l'édifice
Phot. Jean-Marc Ramette
IVR32_20165901136NUCA

Fers de sontènement en I dela partie est de l'édifice

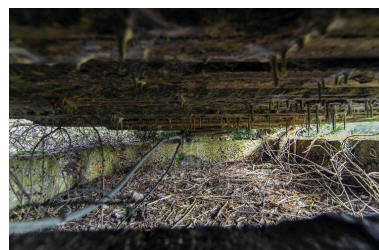
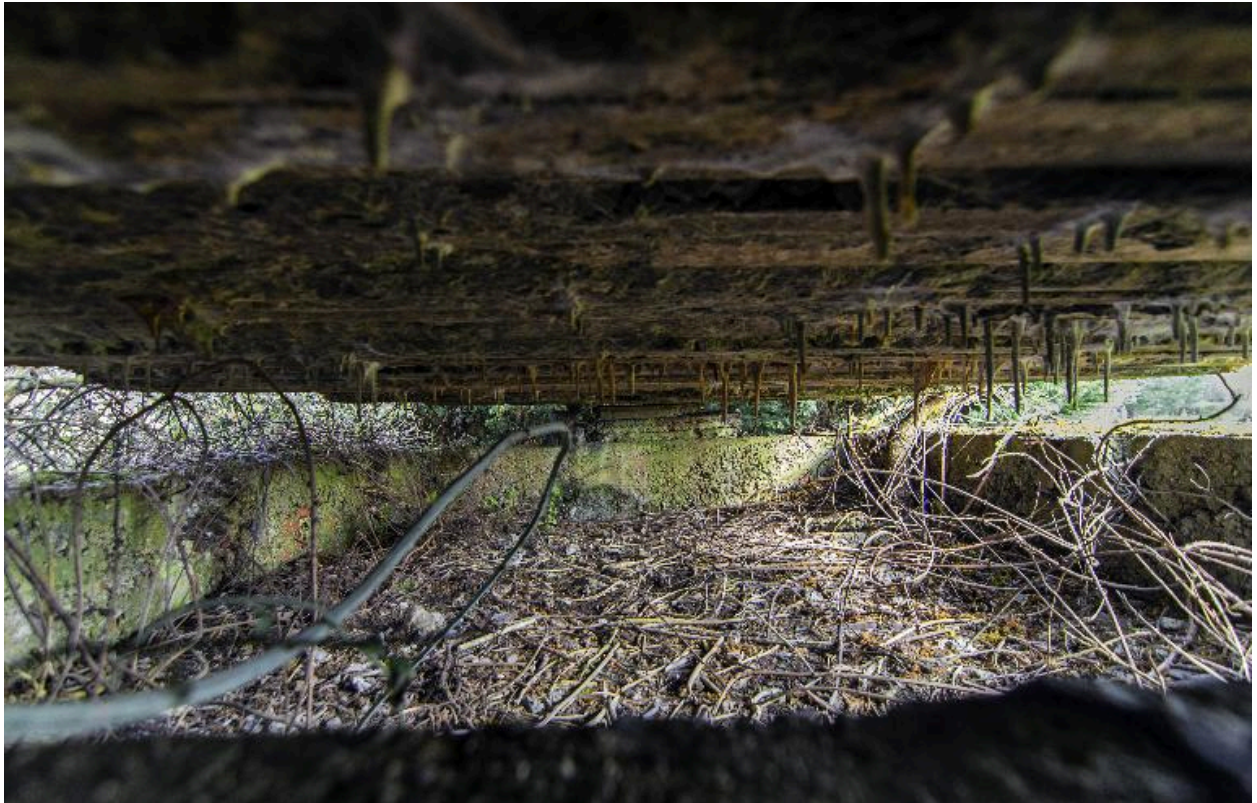
Depuis la tour d'observation, vue
intérieure du double couverture
de la partie est de l'édifice,
servant de chambre d'explosion
Phot. Jean-Marc Ramette
IVR32_20165901142NUCA

Depuis la tour d'observation, vue intérieure du double couverture de la partie est de l'édifice, servant de chambre d'explosion

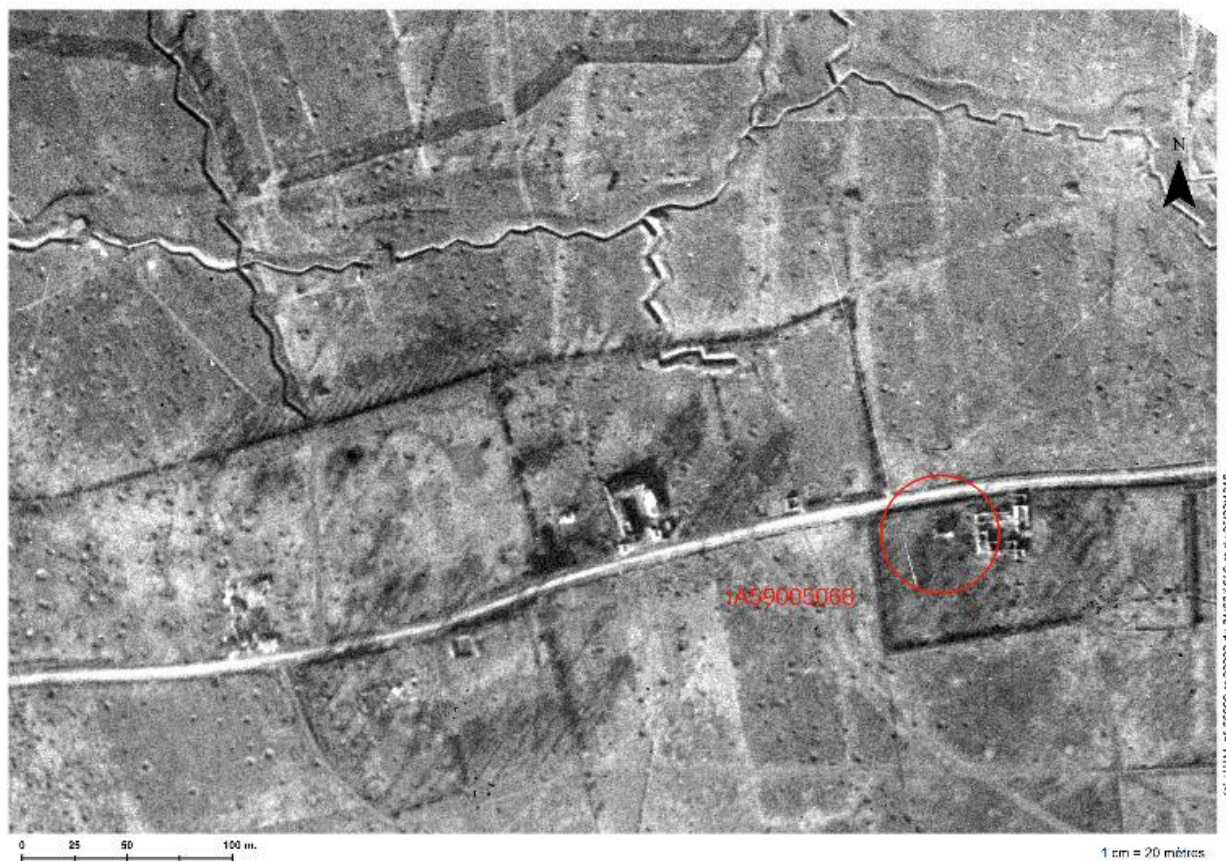
Située à 2500 m. des lignes britanniques, sur la crête d'Aubers et légèrement en retrait de la seconde position allemande, cette casemate servait manifestement d'observatoire. De construction assez modeste on peut estimer la date de sa construction à 1916

Situation de l'édifice sur un montage de deux photographies aériennes britanniques du 21/02/1918 et du 06/03/1918.
Phot. Jean-Marc Ramette
IVR32_20175901522NUCA

Situation de l'édifice sur un montage de deux photographies aériennes britanniques du 21/02/1918 et du 06/03/1918.

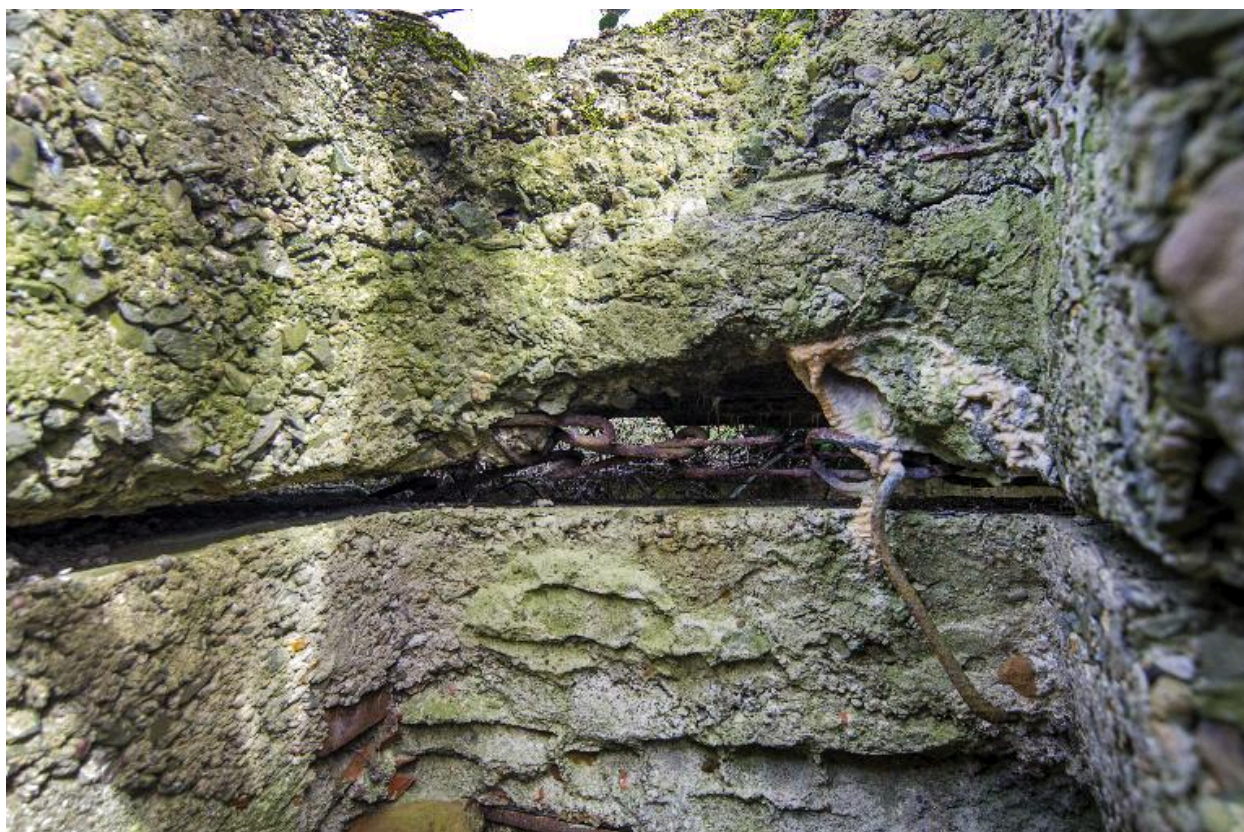
L'édifice, de facture assez fruste, est composé de deux parties juxtantes et indépendantes : à l'ouest, un observatoire assez peu élevé, à l'est un bâtiment doté d'une large ouverture sur l'arrière et d'un double couverture destiné à dissiper une partie de l'énergie des obus reçus. Les murs extérieurs portent l'empreinte de briques. L'ensemble est assez dégradé

Depuis la tour d'observation, vue
extérieure du double couverture
de la partie est de l'édifice,
servant de chambre d'explosion
Phot. Jean-Marc Ramette
IVR32_20165901141NUCA

Depuis la tour d'observation, vue extérieure du double couverture de la partie est de l'édifice, servant de chambre d'explosion
