Hauts-de-France, Nord  
Beaucamps-Ligny

## **tour casematée d'observation 362**

Numéro de dossier : IA59005068

Cadre de l'étude : enquête thématique régionale Les ouvrages fortifiés de la Première Guerre mondiale

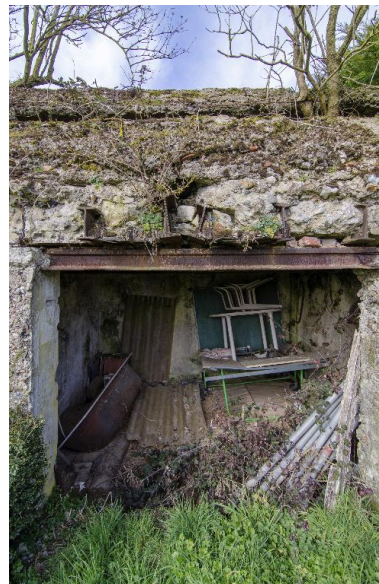
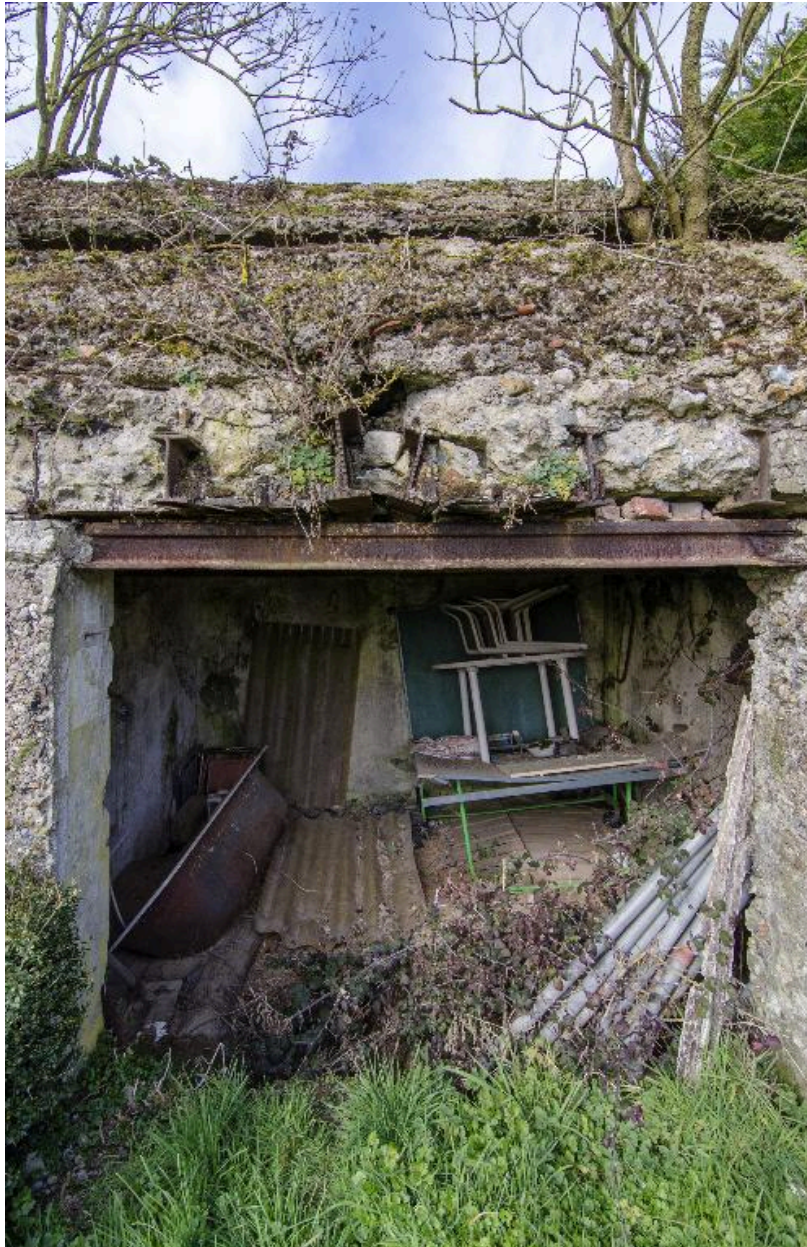
Accès à la partie est de l'édifice.  
Phot. Jean-Marc Ramette  
IVR32\_20165901135NUCA

Accès à la partie est de l'édifice.

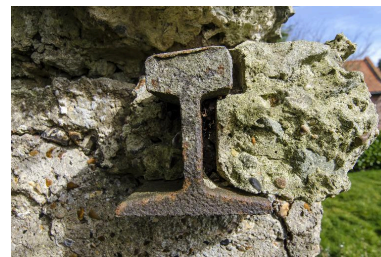
Profil d'un rail servant de  
soutènement longitudinal aux fers en I  
Phot. Jean-Marc Ramette  
IVR32\_20165901137NUCA

Profil d'un rail servant de soutènement longitudinal aux fers en I

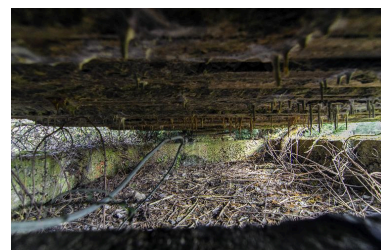
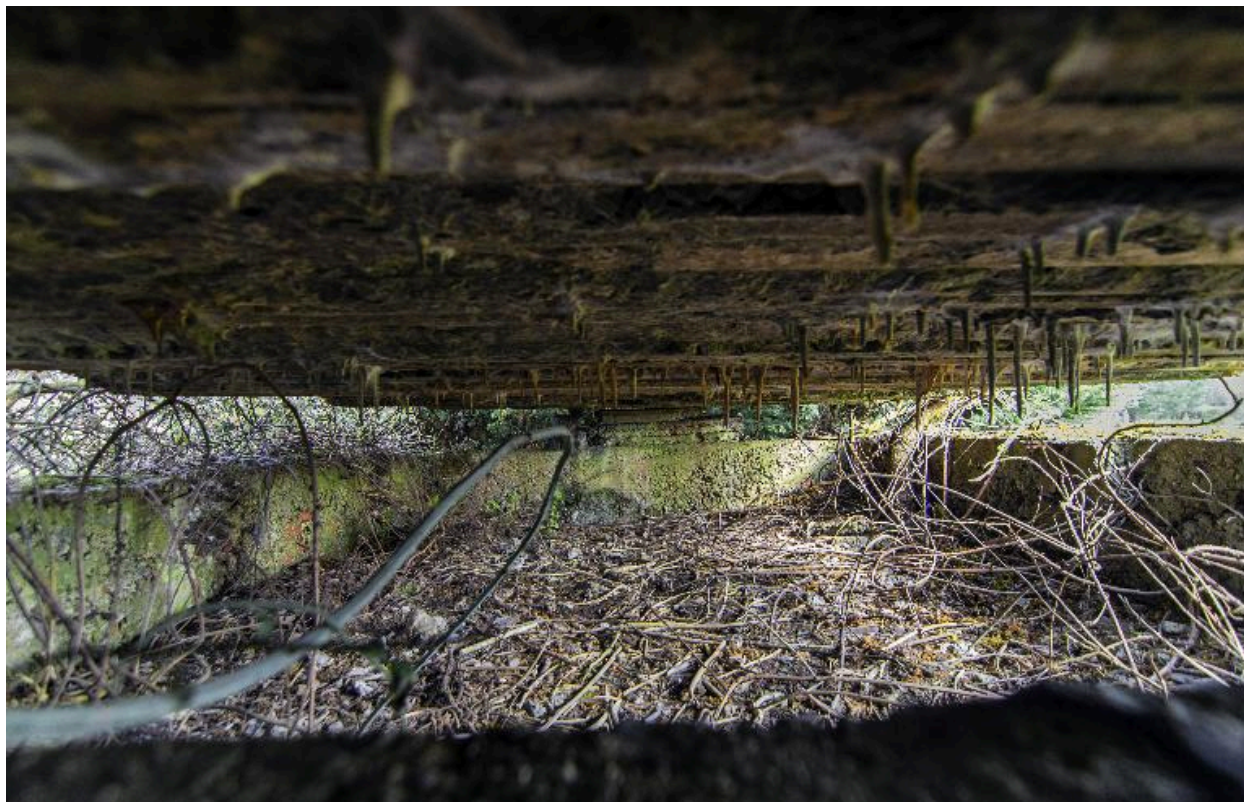
L'édifice, de facture assez fruste, est composé de deux parties juxtantes et indépendantes : à l'ouest, un observatoire assez peu élevé, à l'est un bâtiment doté d'une large ouverture sur l'arrière et d'un double couverture destiné à dissiper une partie de l'énergie des obus reçus. Les murs extérieurs portent l'empreinte de briques. L'ensemble est assez dégradé

Depuis la tour d'observation, vue  
intérieure du double couverture  
de la partie est de l'édifice,  
servant de chambre d'explosion  
Phot. Jean-Marc Ramette  
IVR32\_20165901142NUCA

Depuis la tour d'observation, vue intérieure du double couverture de la partie est de l'édifice, servant de chambre d'explosion

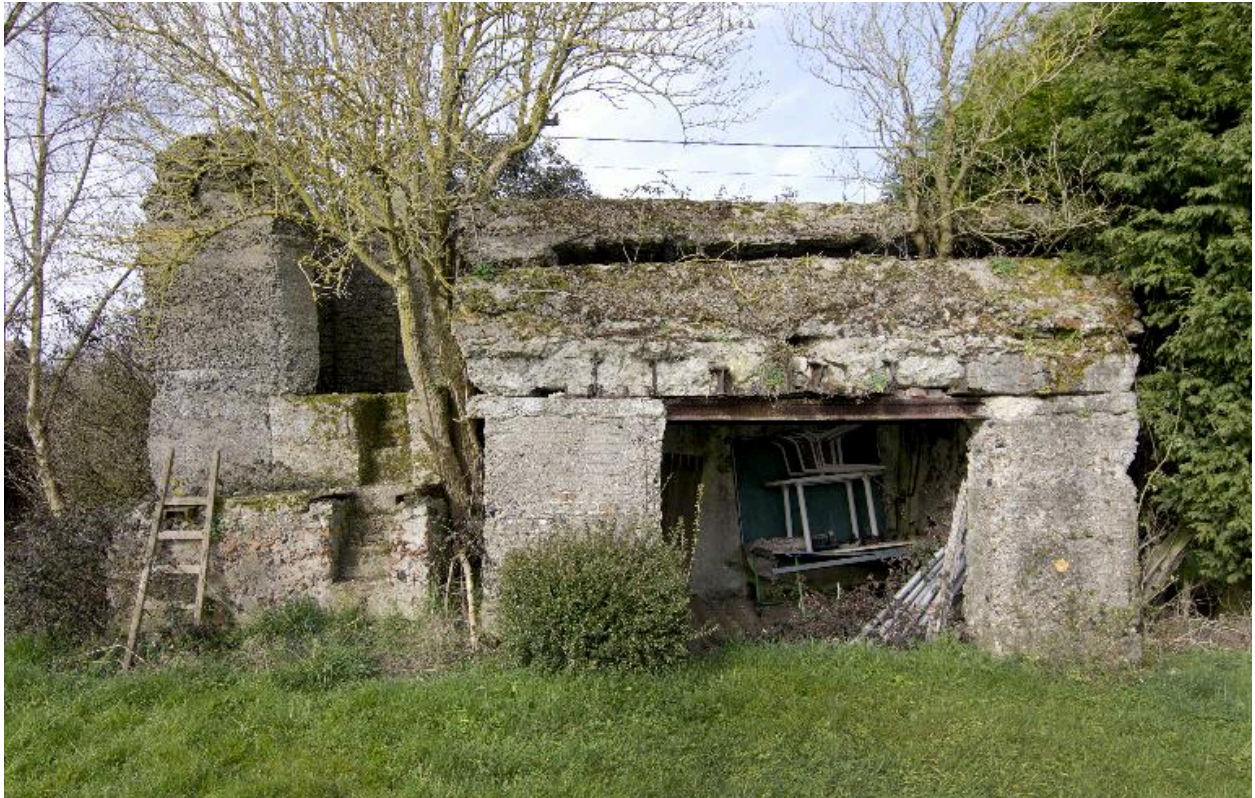
Vue générale vers le nord. A gauche l'accès à l'observatoire casematé  
Phot. Jean-Marc Ramette  
IVR32\_20165901133NUCA

Vue générale vers le nord. A gauche l'accès à l'observatoire casematé

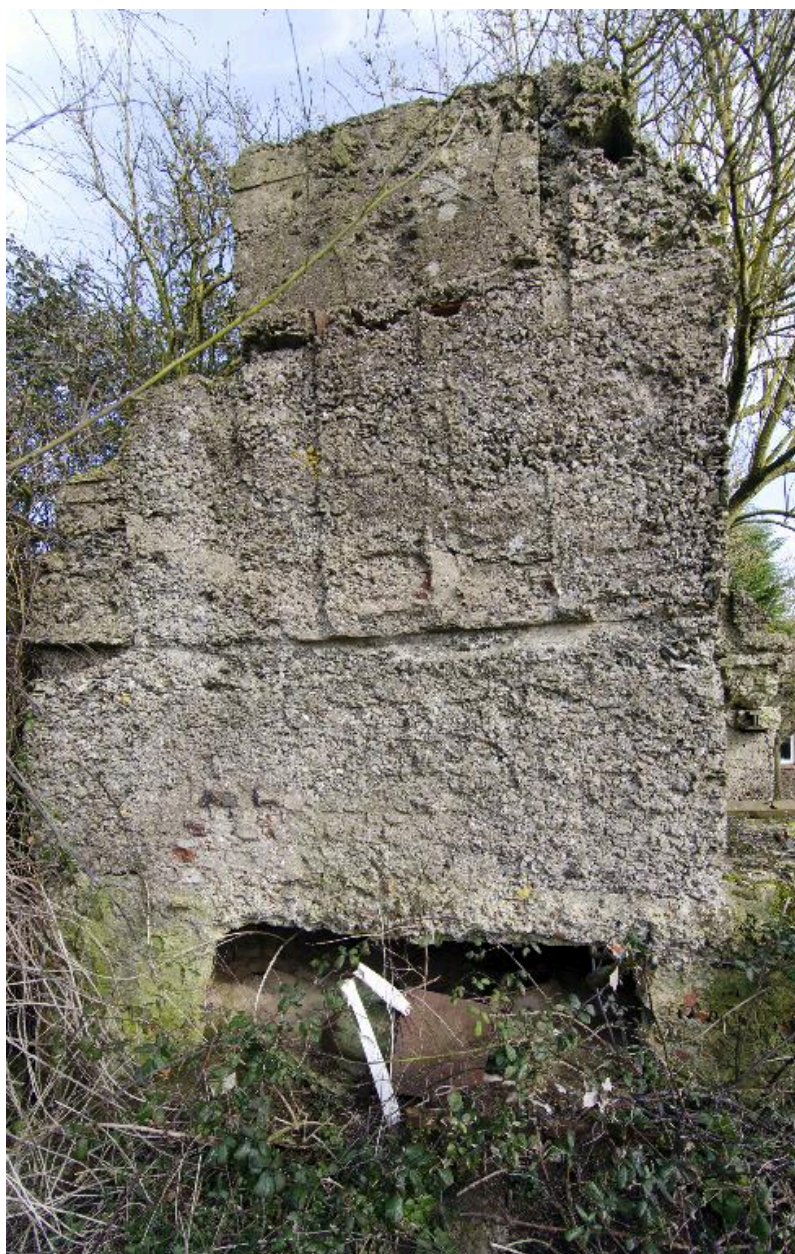
Vue latérale, vers l'est,  
de la tour d'observation  
Phot. Jean-Marc Ramette  
IVR32\_20165901140NUCA

Vue latérale, vers l'est, de la tour d'observation

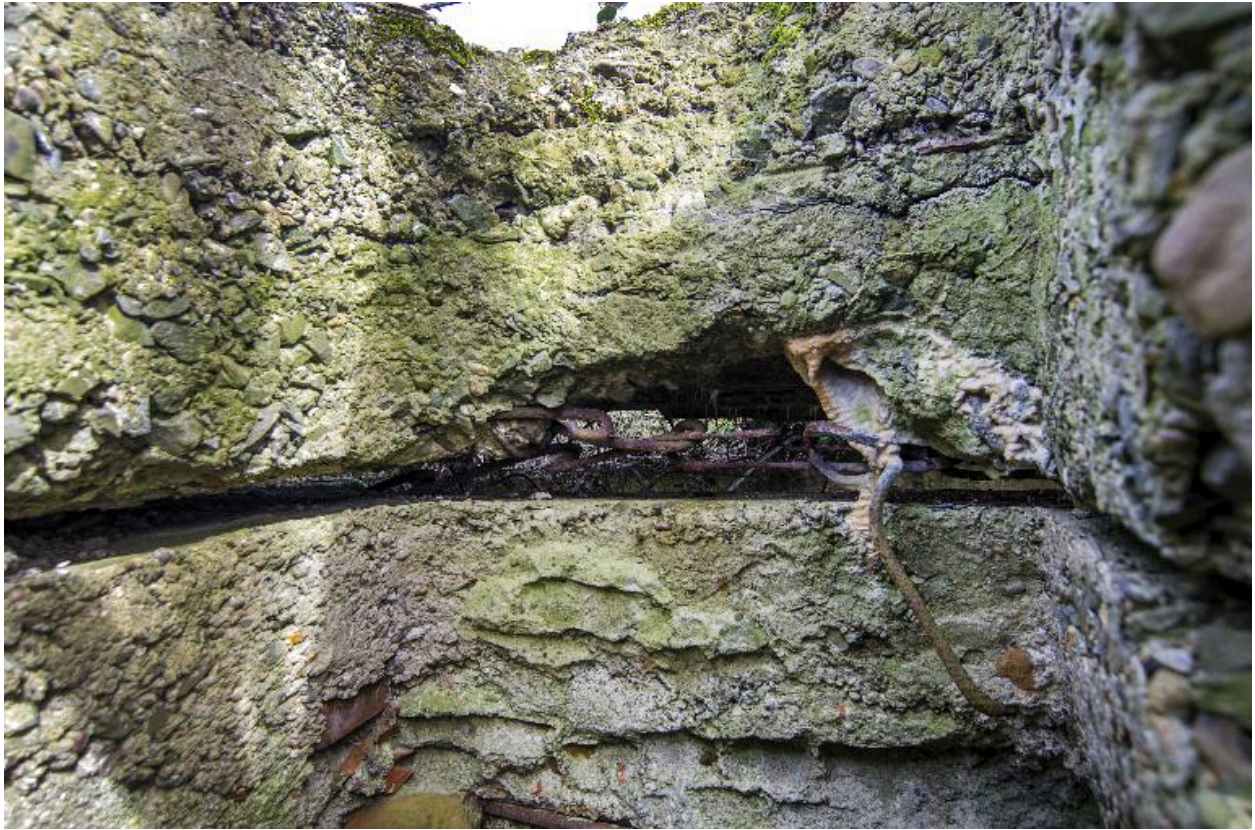
Depuis la tour d'observation, vue  
extérieure du double couverture  
de la partie est de l'édifice,  
servant de chambre d'explosion  
Phot. Jean-Marc Ramette  
IVR32\_20165901141NUCA

Depuis la tour d'observation, vue extérieure du double couvrement de la partie est de l'édifice, servant de chambre d'explosion
