Hauts-de-France, Somme  
Mers-les-Bains  
7 rue Buzeaux

## Maison

Numéro de dossier : IA80001434  
Date de l'enquête initiale : 2002  
Date(s) de rédaction : 2003  
Cadre de l'étude : patrimoine de la villégiature la Côte picarde  
Degré d'étude : repéré

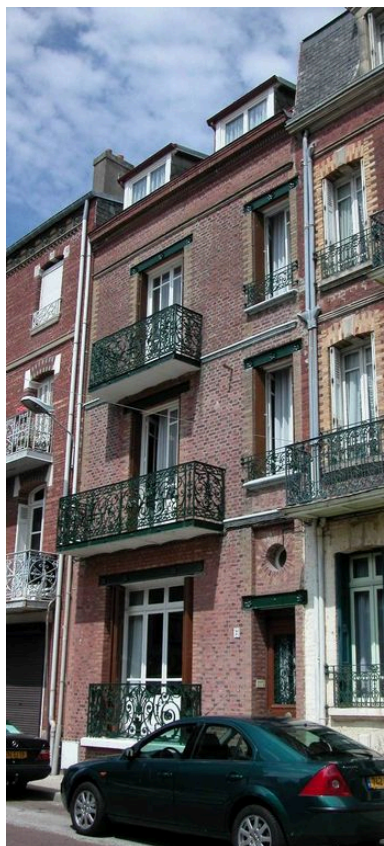
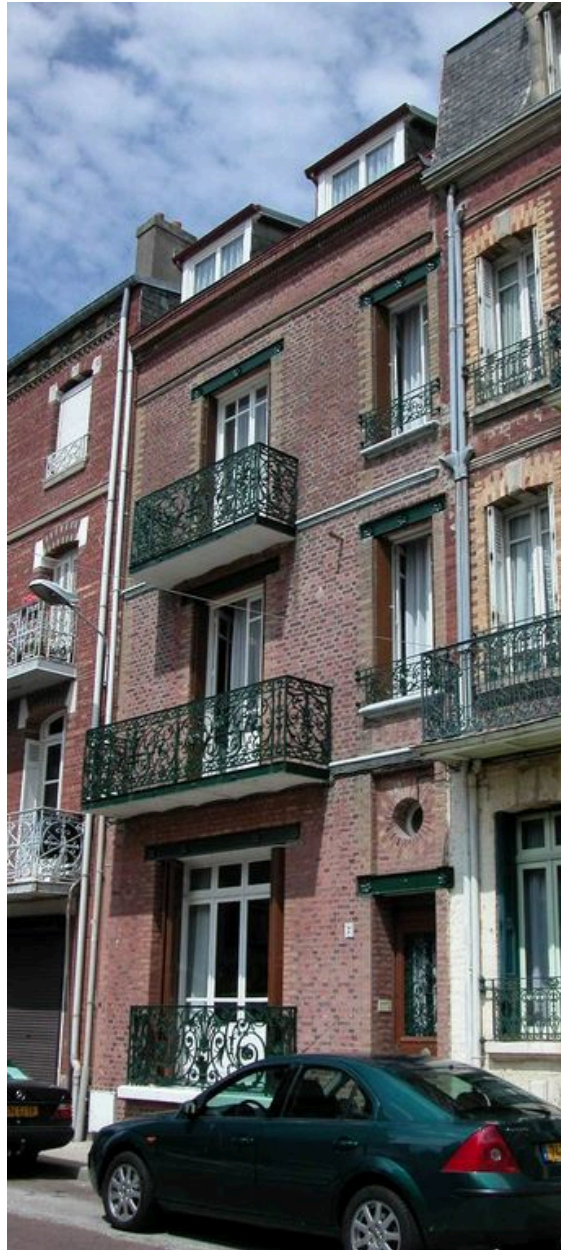
Vue d'ensemble.  
Phot. Elisabeth Justome  
IVR22\_20038005342NUCA

Vue d'ensemble.

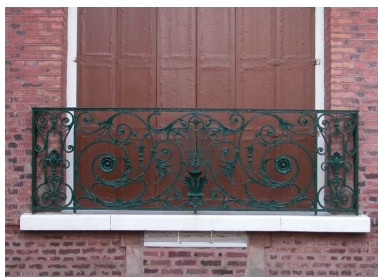
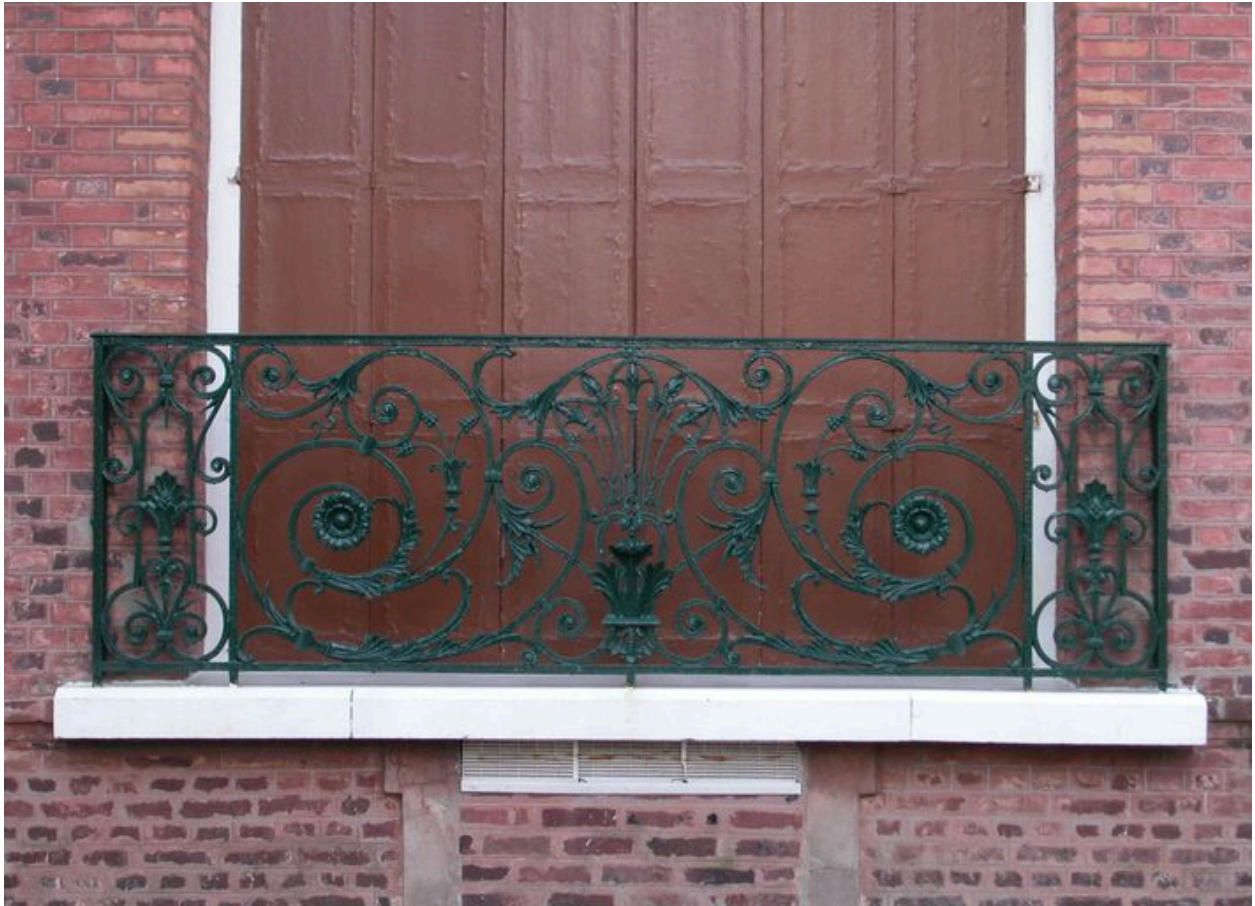
Les garde-corps des balcons, des balconnets et des baies, la grille de protection de la porte d'entrée, en fonte de fer, représentent des végétaux stylisés et des enroulements. Décor du mur grâce à l'emploi alterné de briques de couleurs rouge et noire formant motifs géométriques.

Détail du décor de fonderie du  
garde-corps du rez-de-chaussée.  
Phot. Elisabeth Justome  
IVR22\_20058002534NUCA

Détail du décor de fonderie du garde-corps du rez-de-chaussée.

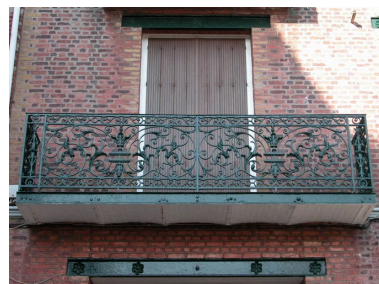
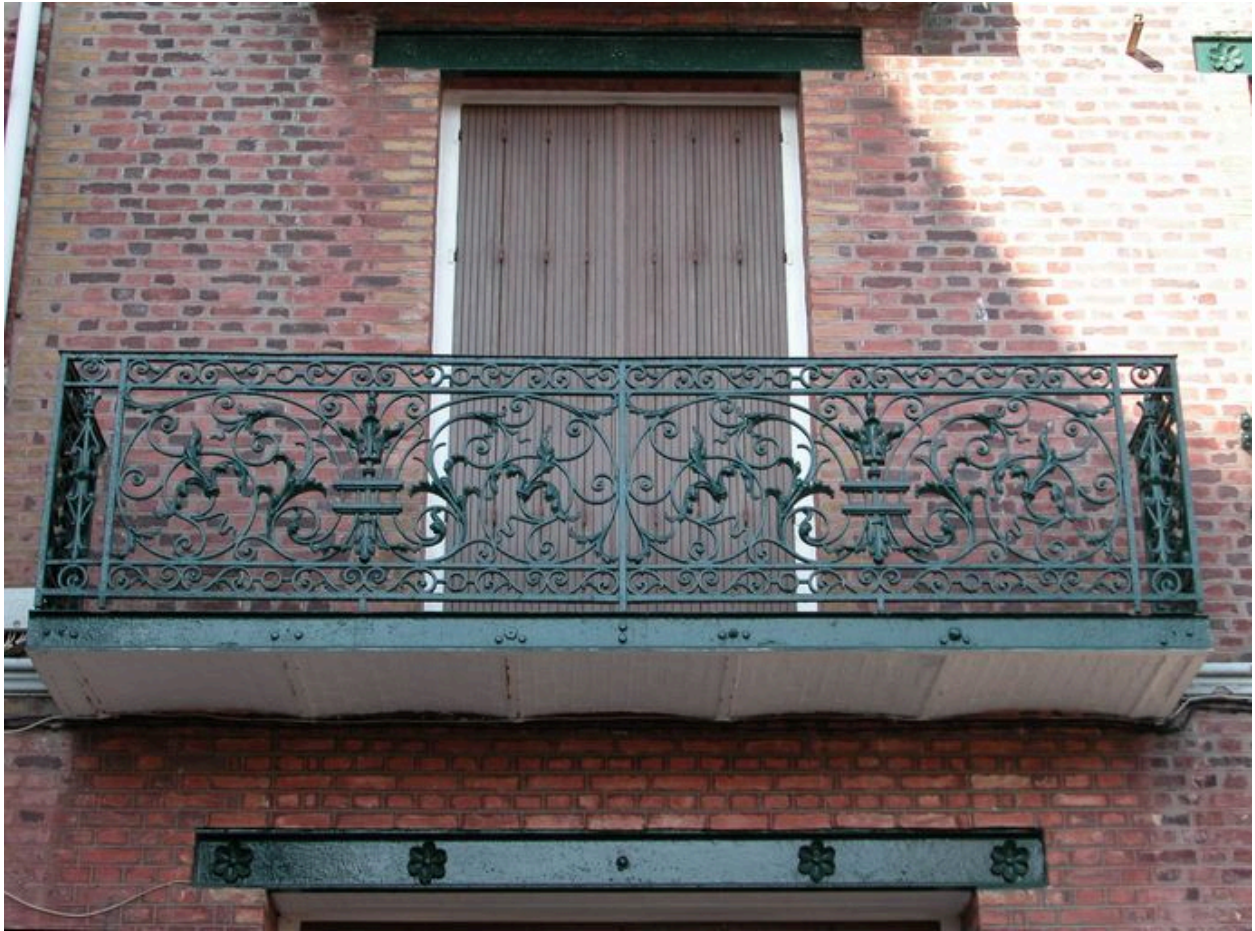
Détail du décor de fonderie  
du garde-corps de balcon  
situé au premier étage-carré.  
Phot. Elisabeth Justome  
IVR22\_20058002535NUCA

Détail du décor de fonderie du garde-corps de balcon situé au premier étage-carré.
