Hauts-de-France, Aisne  
Besmont  
le Bourrelier  
2 route départementale n° 744 d' Iviers à Besmont

## Ferme

Numéro de dossier : IA02000527  
Date de l'enquête initiale : 1997  
Date(s) de rédaction : 1998  
Cadre de l'étude : inventaire topographique canton d'Aubenton  
Degré d'étude : étudié

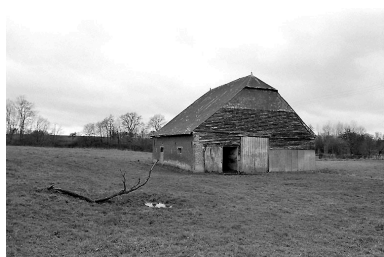
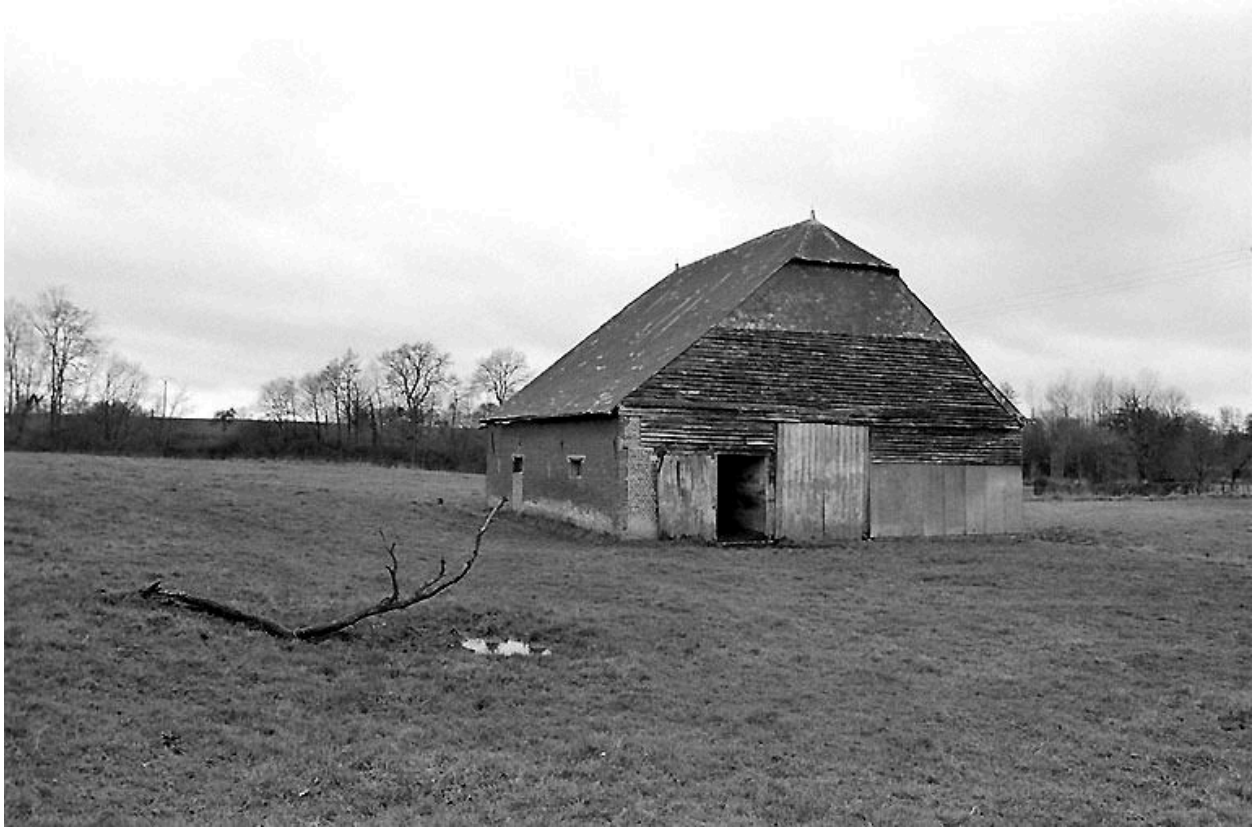
Grange.

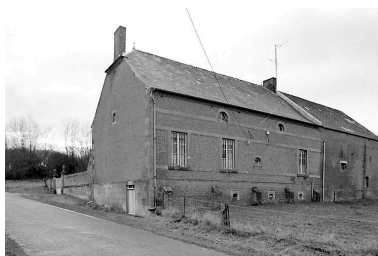
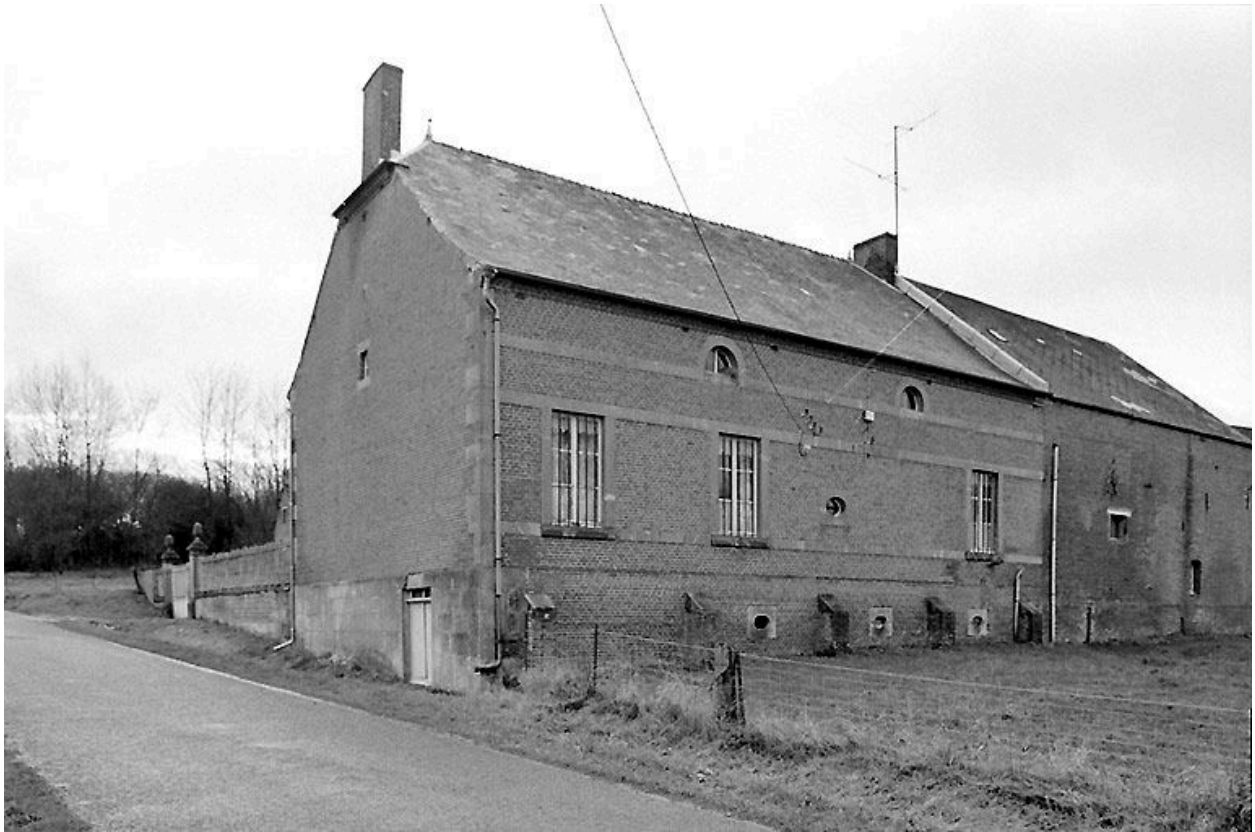
Élévation postérieure du logis.  
Phot. Xavier-Philippe Guiochon  
IVR22\_19970202381Z

Elévation postérieure du logis.

La cour est fermée par un portail constitué de deux pilastres surmontés par une pomme de pin en pierre calcaire de Tournai dite pierre bleue. Le logis, double en profondeur, est en rez-de-chaussée avec un comble à surcroît. A élévation ordonnancée, il est en brique, les ouvertures possèdent un encadrement en pierre bleue. le logis est couvert d'une demi-croupe en ardoise. L'étable attenante, en brique, avec un grenier à l'étage, présente un encadrement des deux portes également en pierre bleue, elle est couverte par un toit à longs pans, pignon couvert en ardoise synthétique. Le logement agricole, pourvu d'un comble à surcroît, est en brique, couvert d'un toit en longs pans et pignon couvert en ardoise. La petite dépendance ou remise agricole est en moellon et pierre de taille calcaire, couvert d'une croupe en ardoise synthétique. L'étable qui lui est attenante est en brique, avec un comble à surcroît servant de grenier et couvert par un toit à longs pans et pignon couvert en ardoise. La grange traversante est en pan de bois, essentage de planches et d'ardoise avec une élévation en brique sur un solin en pierre calcaire, couverte d'une demi-croupe en ardoise.

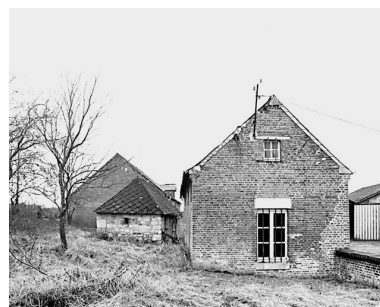
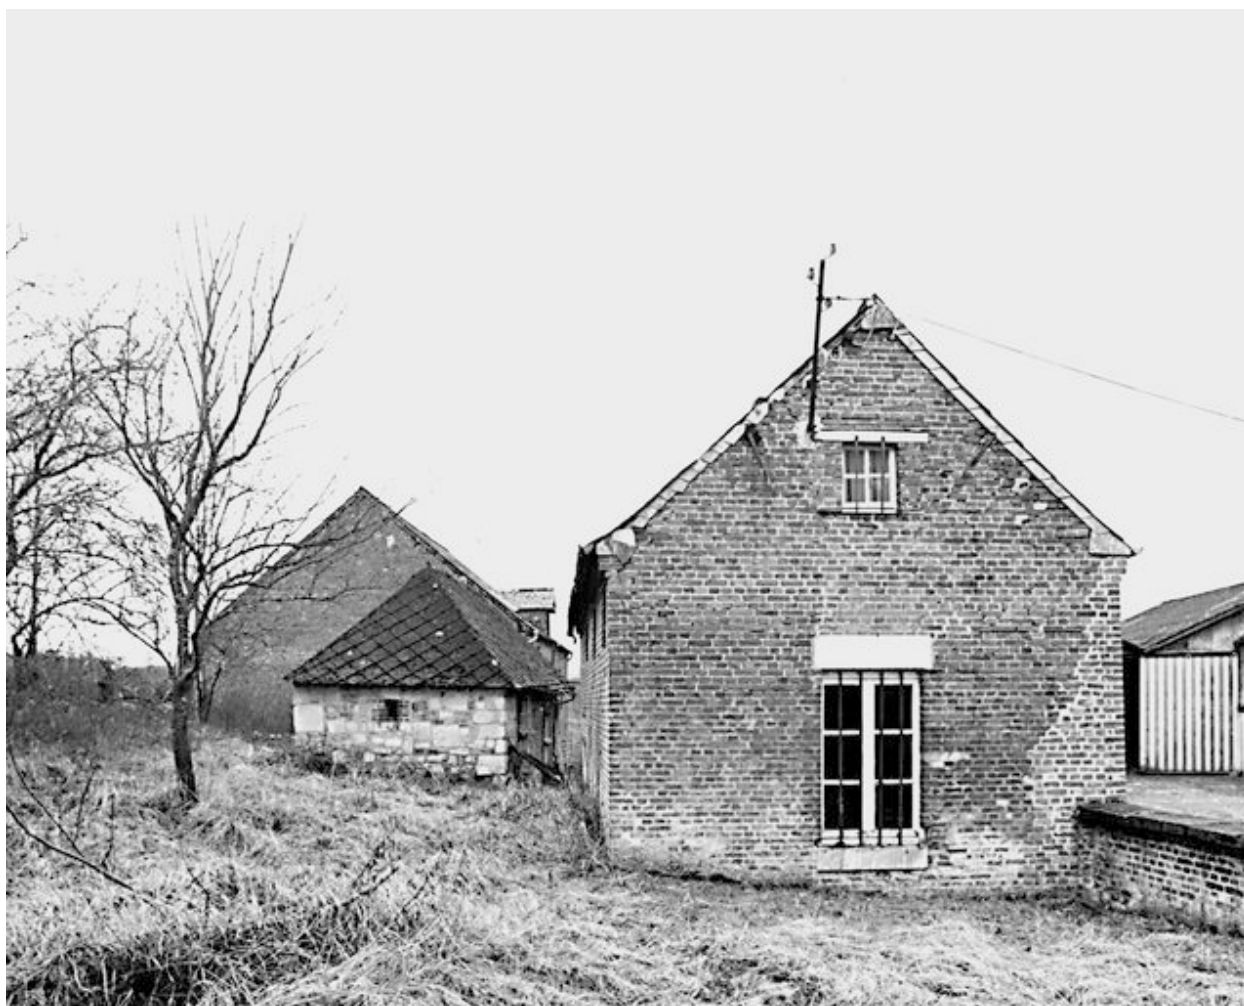
Logement agricole, petite dépendance et étable à l'arrière-plan.  
Phot. Xavier-Philippe Guiochon  
IVR22\_19970202386Z

Logement agricole, petite dépendance et étable à l'arrière-plan.

Le logis en brique avec ses encadrements et ses bandeaux en pierre calcaire dite pierre bleue date de la 1ère moitié du 19e siècle. Il est identique, par sa typologie, sa datation et les matériaux employés à celui de la ferme de La Tour du Diable (cadastre 1986 B 81 et B 83) . De cette époque, date la petite dépendance agricole en moellon calcaire, peut-être sur des bases plus anciennes et reprise plus tardivement. L'étable attenante au logis lui est immédiatement postérieure et doit dater du début de la 2e moitié du 19e siècle. La grange en pan de bois, essentage d'ardoise et de planches date de la 2e moitié du 19e siècle. Le logement en brique, qui abritait un ouvrier agricole, date de la fin du 19e siècle ou du début du 20e siècle, l'étable en brique derrière celui-ci doit dater du 1er quart du 20e siècle. Une grange-étable en parpaing et tôle, au fond de la cour, a été construite dans les années 1970.
