## Église paroissiale Saint-Denis de Lecelles

Numéro de dossier : IA59001996  
Date de l'enquête initiale : 2003  
Date(s) de rédaction : 2003  
Cadre de l'étude : inventaire topographique PNR Scarpe-Escaut  
Degré d'étude : étudié

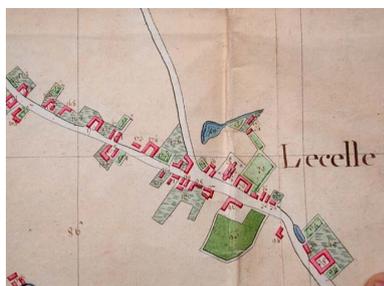
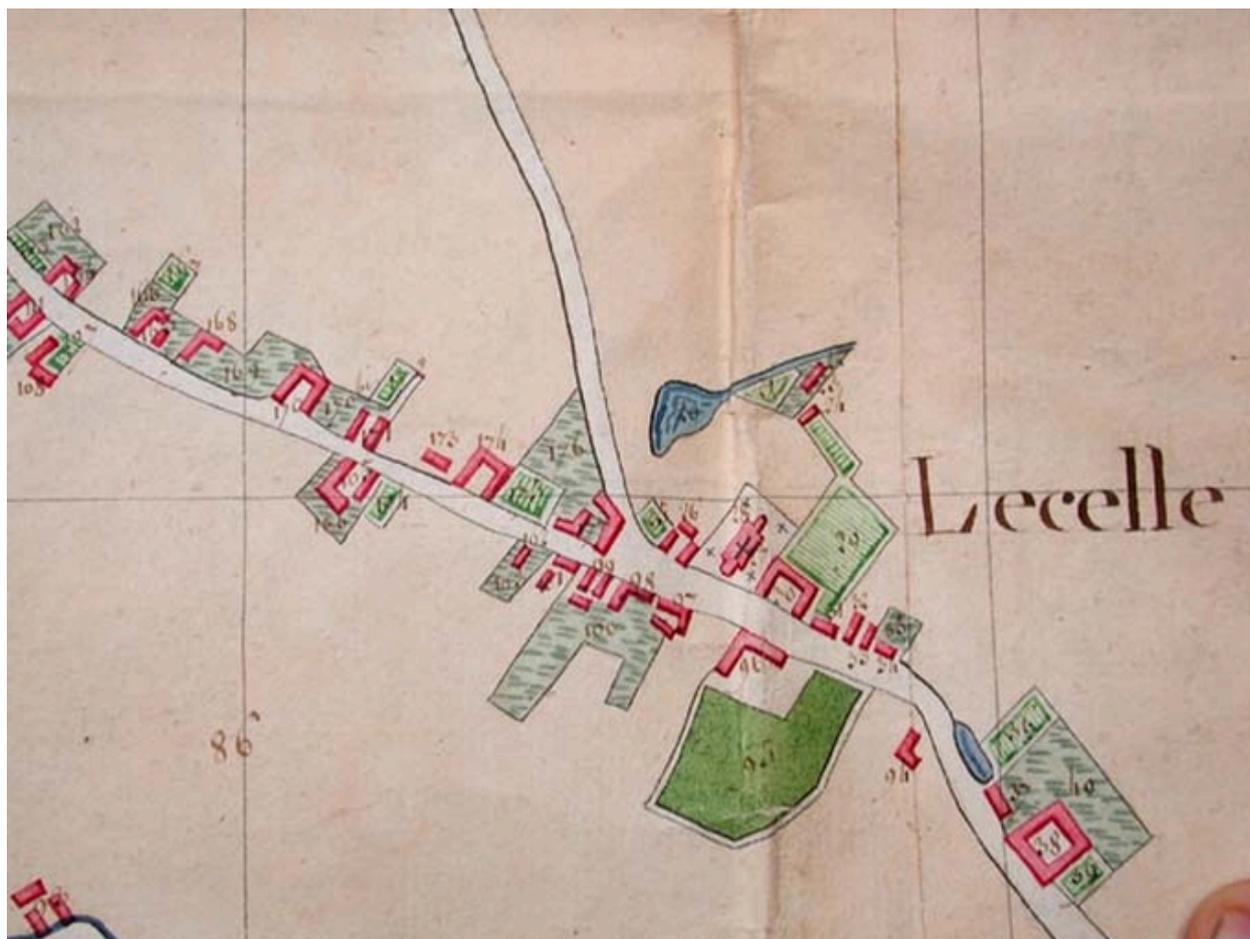
Cadastré de 1805, le centre  
autour de l'église et le  
presbytère (AD Nord P30/192).  
Phot. Sophie Luchier (reproduction)  
IVR31\_20045905461NUCA

Cadastre de 1805, le centre autour de l'église et le presbytère (AD Nord P30/192).

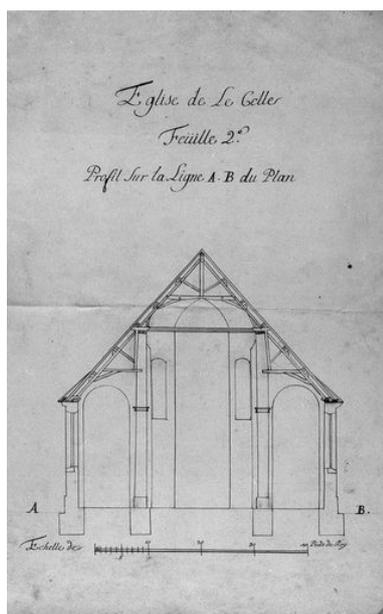
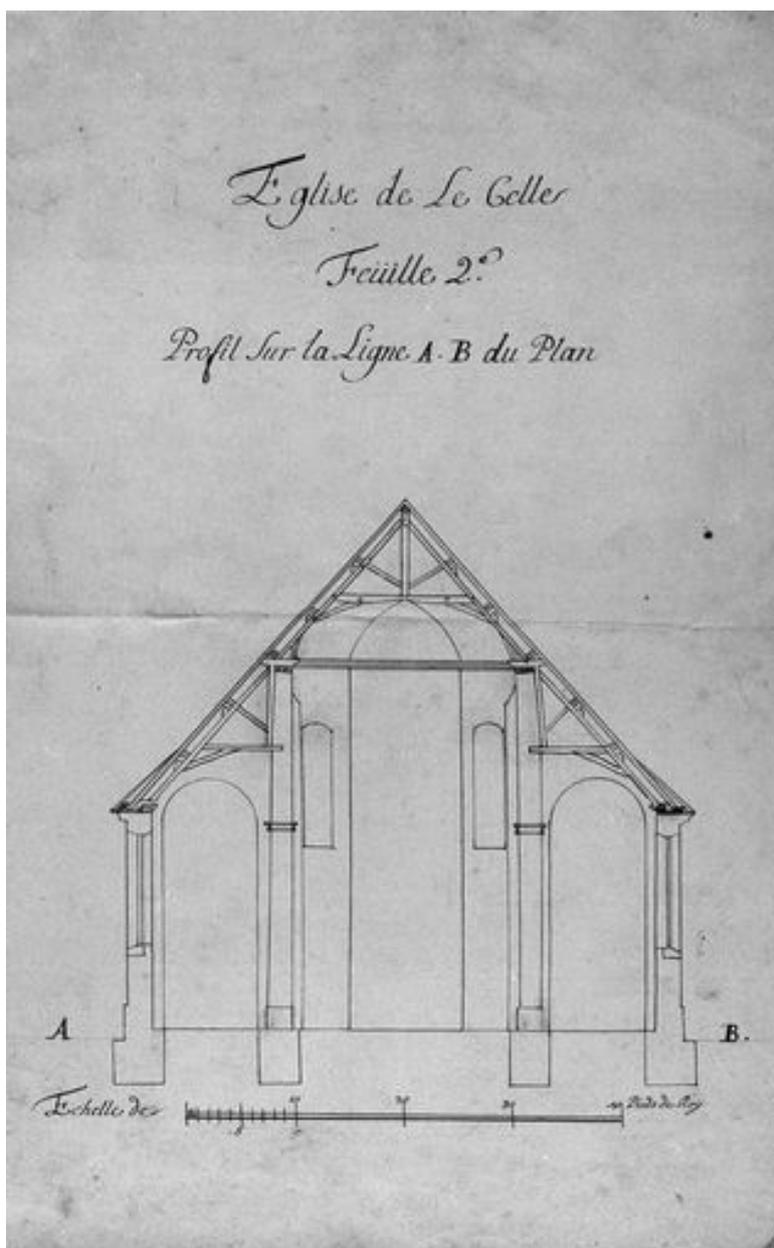
Coupe de l'ancienne église,  
sans date ni signature (AD  
Nord. Série C pièce 6595).  
Phot. Pierre Thibaut  
IVR31\_20035901314V

Coupe de l'ancienne église, sans date ni signature (AD Nord. Série C pièce 6595).

L'on y apprend également que l'église est construite en moellons de pierre bleue et grès, couverte de tuile et mesure 46 pieds (environ 15 m) de long sur 44 pieds de large (14 m) et 10 pieds (environ 3 à 3,5 m) de hauteur. L'observateur fait remarquer la petitesse, le manque d'éclairage et de sécurité de l'édifice.

R : l'église de Lecelle et sa tour est construite de pierre dure en graissier et mélange de pierre bleu dont les parements sont bruts, sans ordre de construction, les murs en pourtour de l'église sont très bas et ont environ 10 pieds de hauteur du rez-de-chaussée au toit, elle pourrait être très antique ; le ciment en est presque aussi dure que la pierre.... il n'est pas question de sa caducité... la charpente de cette église paraît bonne dans le général, mais la couverture en thuille ne vaut rien et a besoin d'un rétablissement en entier, tant pour sa conservation que pour n'être pas mouillée dans l'église, Les croisées et vitrages sont des plus basses et petites, ne procurant point assez de jour aux paroissiens, les croisées ne sont garnies que de barres de fer en travers, un barreau montant pour sûreté... le portail sans serrure ni verrous... cette église est au moins de moitié trop petite pour contenir les paroissiens que l'on estime au nombre de 8 à 900 sans compter les enfants,

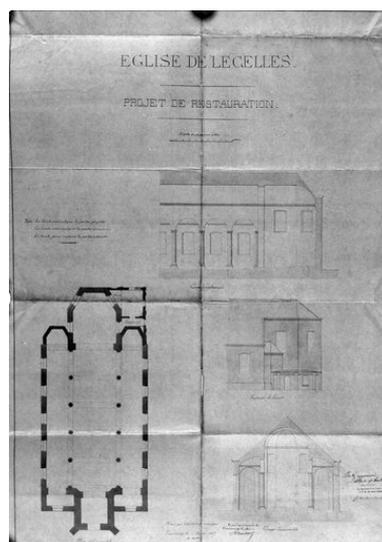
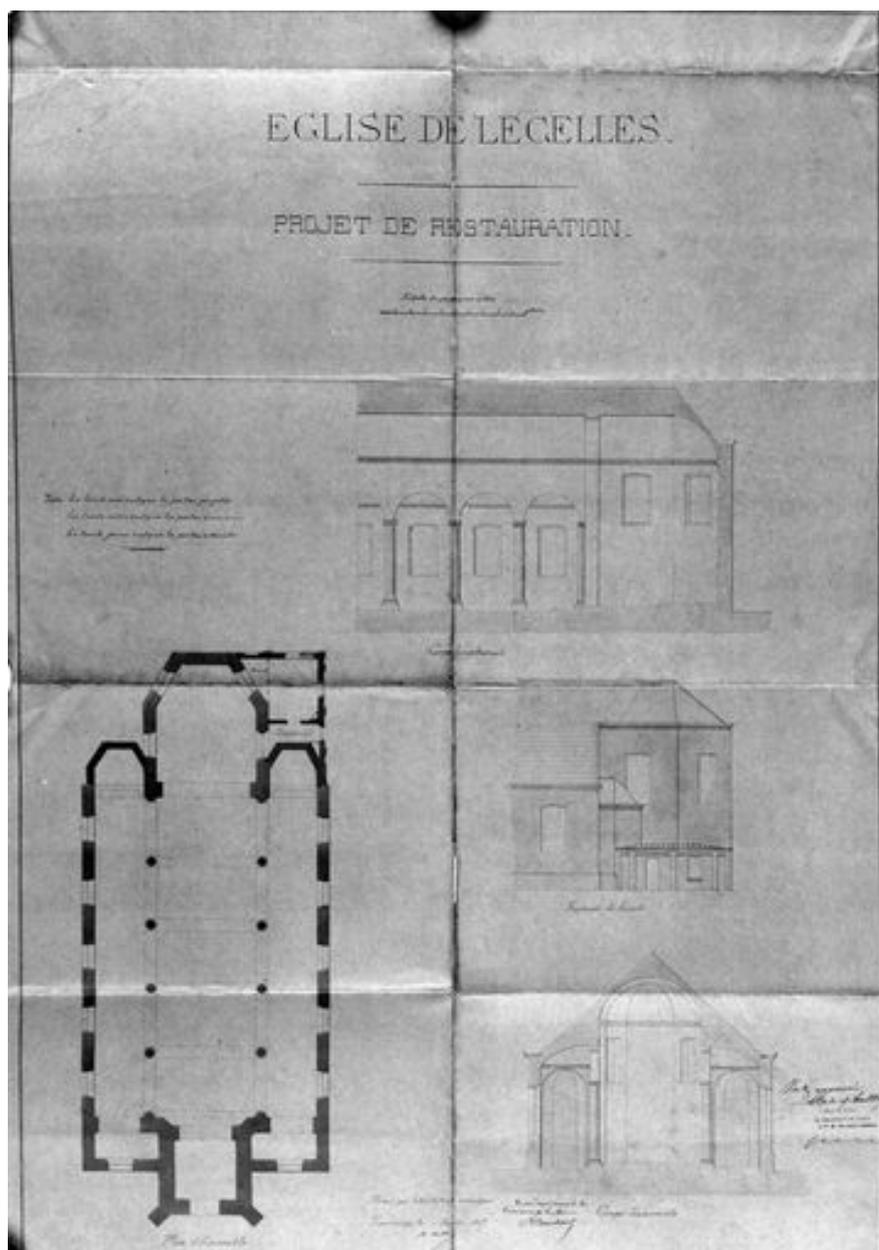
Projet de restauration de l'église, plan  
et coupes, 1867, Maillard architecte  
AD Nord : Série O 338 / pièce 33).  
Autr. Charles Maillard, Phot.  
Thibaut Pierre (reproduction)  
IVR31\_20035901315V

Projet de restauration de l'église, plan et coupes, 1867, Maillard architecte AD Nord : Série O 338 / pièce 33).

L'église est reconstruite après enquête (voir dépouillement d'archives) dans un lieu plus central du village, en 1759. Le chœur et le transept sont reconstruits en 1867.

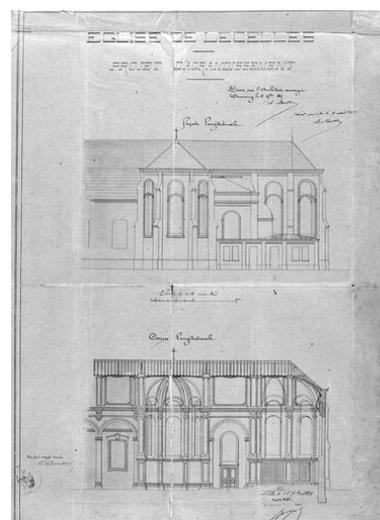
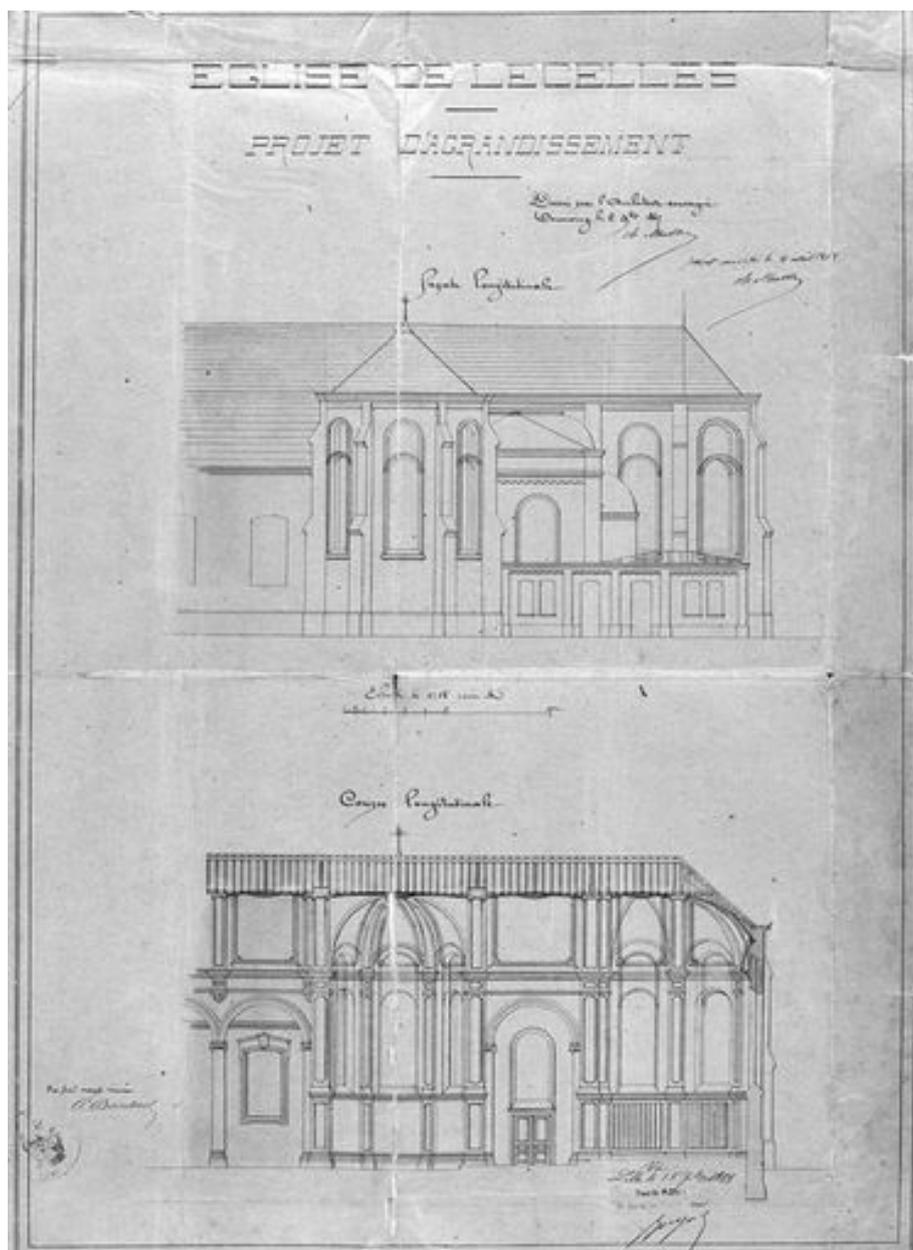
Projet de restauration de l'église,  
élévation et coupes latérales  
du second projet (adopté),  
1867, Maillard architecte (AD  
Nord : Série O 338 / pièce 33).  
Phot. Pierre Thibaut, Autr.  
Maillard (architecte Tourcoing).  
IVR31\_20035901316V

Projet de restauration de l'église, élévation et coupes latérales du second projet (adopté), 1867, Maillard architecte (AD Nord : Série O 338 / pièce 33).

L'église est située à l'angle de la route de Roubaix et la rue Neuve, en retrait, et orientée nord-sud. Le mur de clôture a disparu. De part et d'autre de l'église sont disposés le presbytère et un enclos funéraire. L'élévation reflète les deux campagnes de construction de l'édifice : le grand volume abritant la nef et les bas-côtés, précédé d'une tour-porche imposante, contraste avec celui du transept et chœur. En effet, les murs sobres des bas-côtés élevés en brique sont plus bas que ceux du chœur et du transept, tous deux à contreforts. Le niveau de grès des bas-côtés est conservé sur quelques assises pour le chœur et le transept. Les bas-côtés sont éclairés par des baies simples surbaissées, alors que celles des croisillons arrondis et du chœur sont plus hautes et en plein cintre. La nef et les bas-côtés sont couverts d'une toiture à très longs pans en matériau synthétique, la pente du toit du transept et du chœur est moins importante. La tour-porche a un bandeau et une corniche en pierre blanche et le portail est encadré par un chaînage en pierre bleue avec clé datée 1759. Elle est couverte d'une flèche polygonale à égout retroussé en ardoise. Le volume intérieur a été homogénéisé par le décor réalisé lors de la reconstruction du chœur et du transept. La nef est couverte d'une voûte en berceau plein cintre à doubleaux et les bas-côtés de voûtes d'arêtes, qui ont remplacé des voûtes en demi-berceau en 1867. Des colonnes ioniques

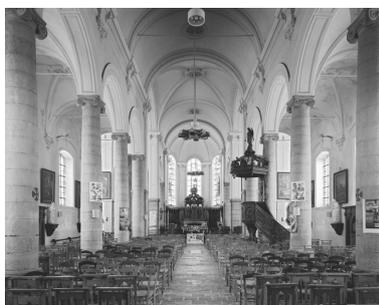
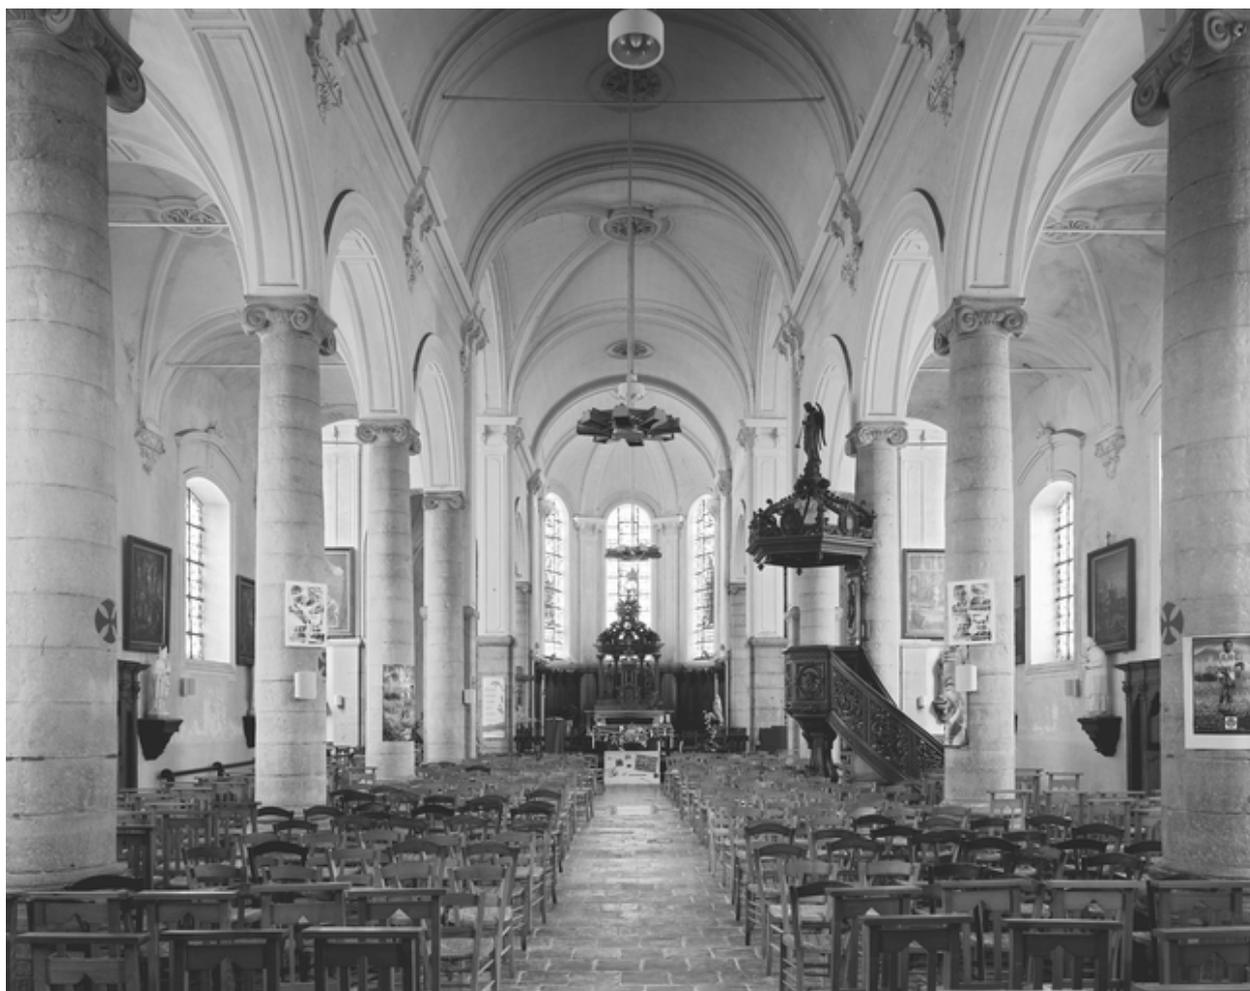
Vue générale intérieure,  
vers le chœur.  
Phot. Philippe Dapvril  
IVR31\_20045900153V

Vue générale intérieure, vers le chœur.

à tambours, en pierre calcaire locale appelée pierre bleue, soutiennent les arcs en plein cintre de la nef. Elles sont gravées des lettres F et A, marques de tâcherons rares pour l'époque.
