Hauts-de-France, Oise
Bonvillers
rue de l' Église

Église paroissiale Saint-Martin

Numéro de dossier : IA60005474

Cadre de l'étude : inventaire topographique Communauté de communes Oise Picarde

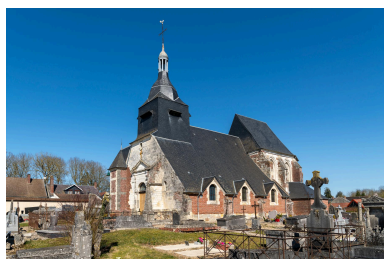
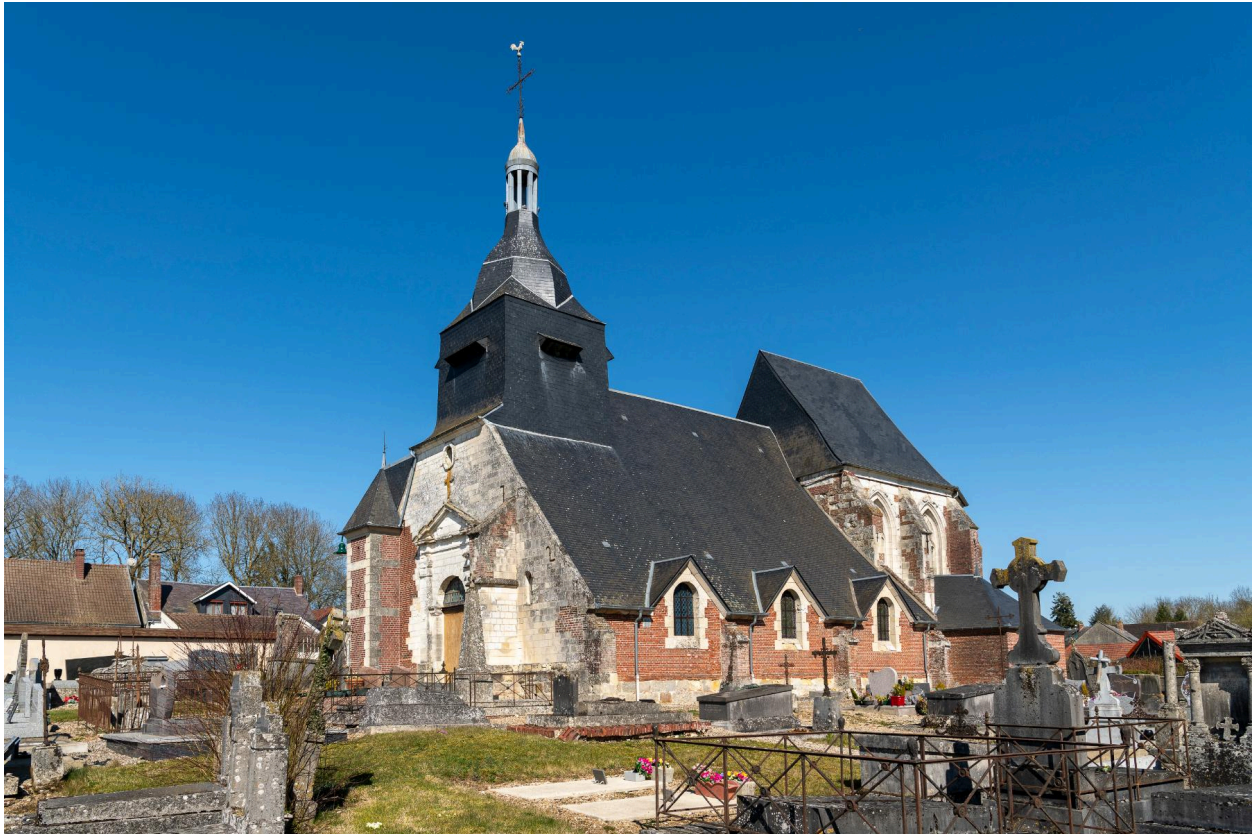
Vue générale depuis le sud-ouest.
Phot. Marc Kérignard
IVR32_20256000137NUCA

Vue générale depuis le sud-ouest.

L'église Saint-Martin est implantée à l'entrée ouest du village, parallèlement à la rue de l'Église. Le cimetière l'entoure. Elle est orientée (son chevet pointe vers l'est) et son plan comprend une nef à trois vaisseaux (un vaisseau principal et deux bas-côtés) prolongée par un chœur polygonal. La sacristie flanque la deuxième travée du chœur côté sud. L'édifice est éclairé par 14 baies dont une pour la sacristie.

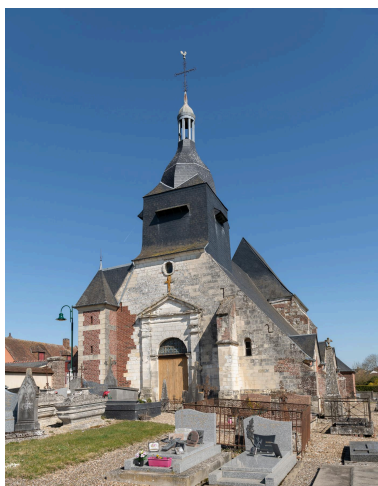
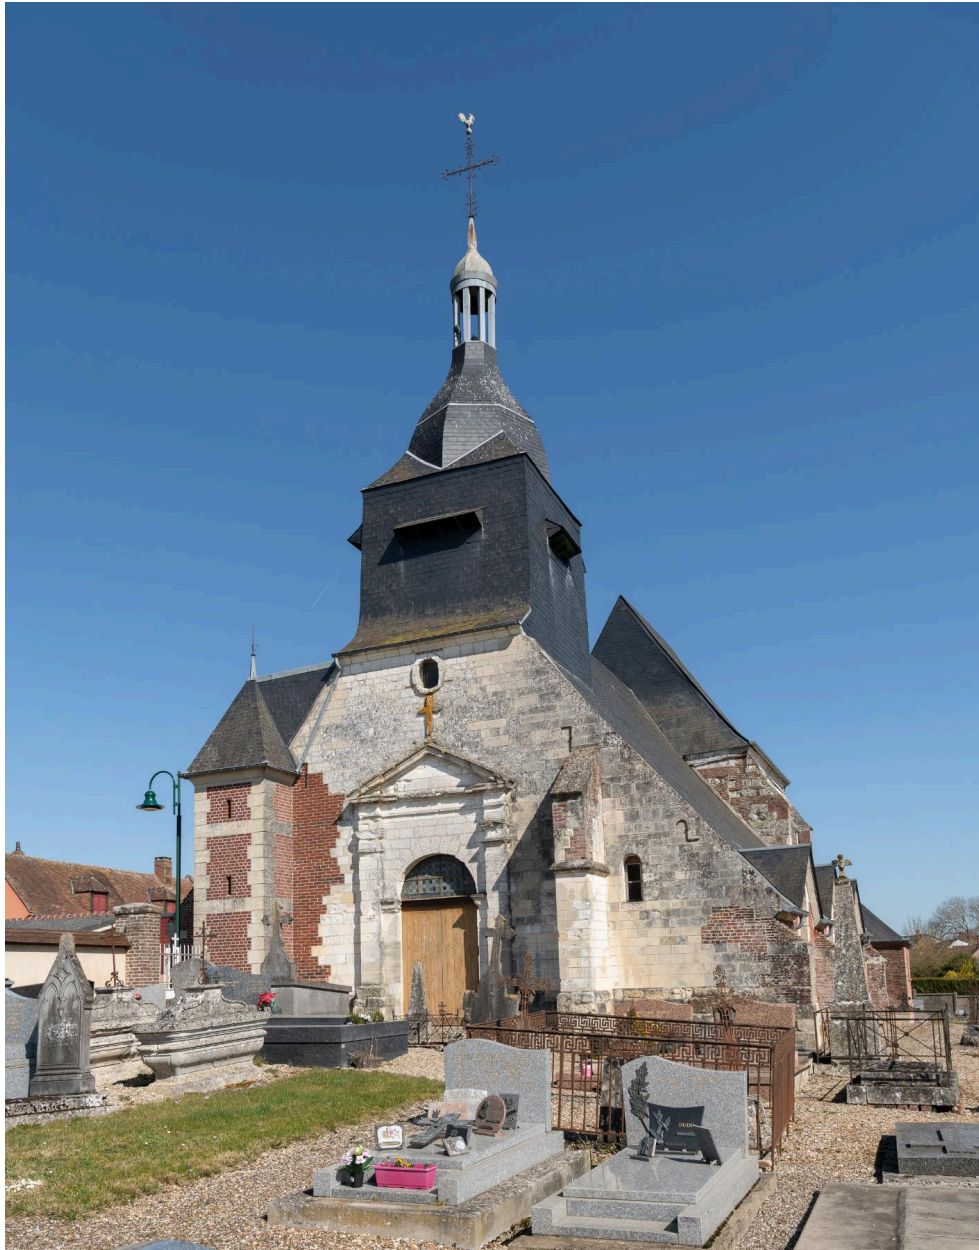
Vue générale de la façade occidentale.
Phot. Marc Kérignard
IVR32_20256000136NUCA

Vue générale de la façade occidentale.

Le clocher se dresse sur la première travée de la nef. De plan carré, essenté d'ardoise, il est surmonté d'un clocheton construit au sommet d'une flèche polygonale en forme de coupole. Son accès s'effectue par une échelle disposée dans une tourelle de plan carré édifiée dans l'angle nord-ouest de la façade occidentale. Celle-ci présente un avant-corps en légère saillie encadrant la porte d'entrée. Il est constitué de deux pilastres soutenant un fronton triangulaire couronné d'une croix. La porte s'inscrit dans un arc en plein cintre.

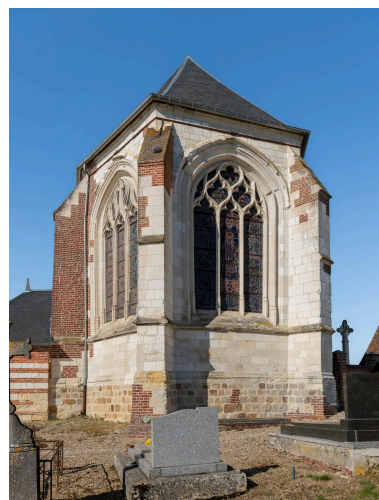
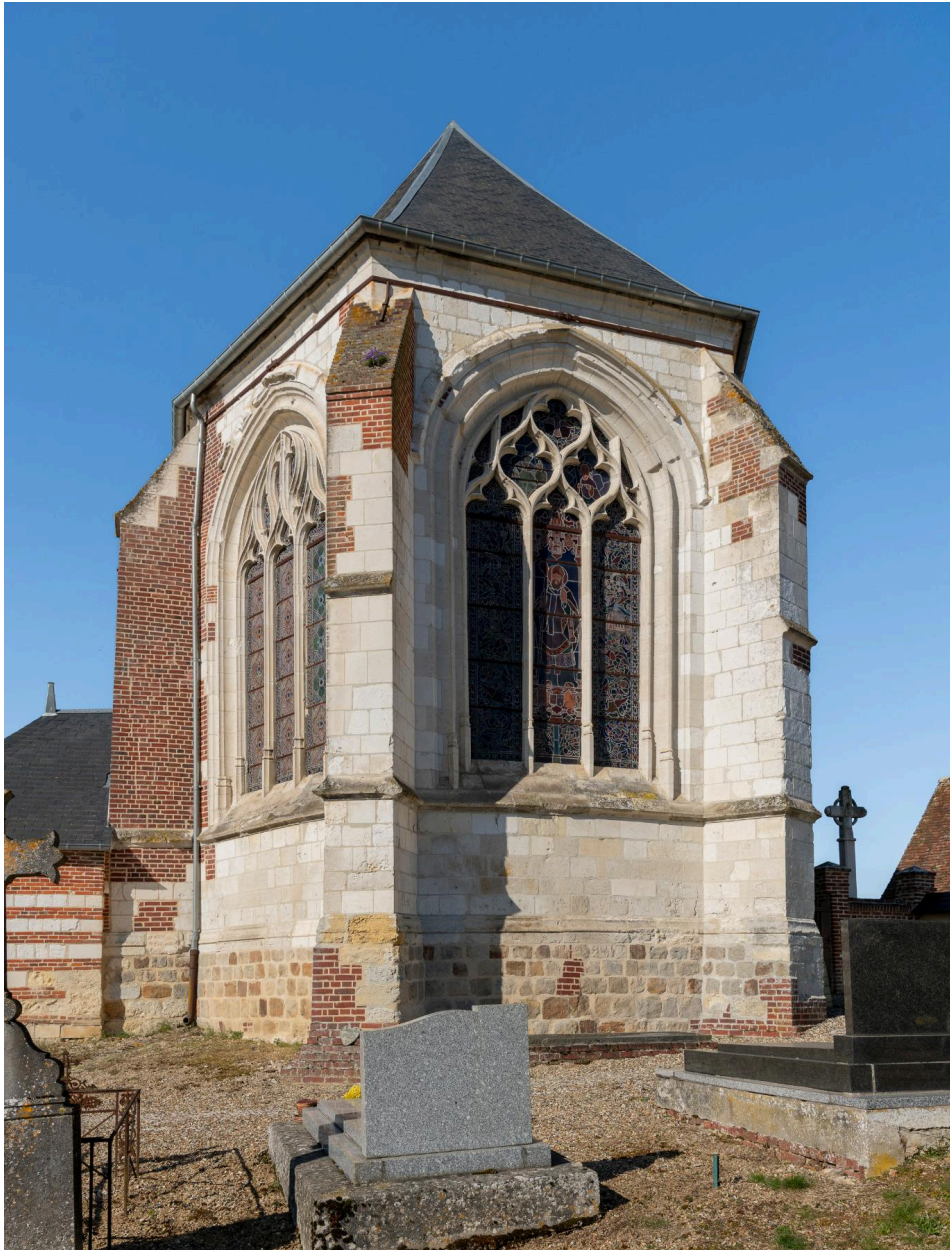
Chevet, vue depuis l'est.
Phot. Marc Kérignard
IVR32_20256000106NUCA

Chevet, vue depuis l'est.

D'après le style du chœur qui appartient au gothique tardif (plan polygonal, larges baies aux remplages garnis de soufflets et mouchettes), l'édifice est reconstruit à la limite des XV^e et XVI^e siècles, après la guerre de Cent Ans. L'abbaye Notre-Dame de Breteuil qui perçoit les dîmes et nomme à la cure (Louis Graves, 1843), a certainement financé les travaux. Parmi les trois armoiries figurées sur les voûtes du chœur, aucune n'a été identifiée, mais l'une d'elles est peut-être celle de l'abbé de Notre-Dame de Breteuil.

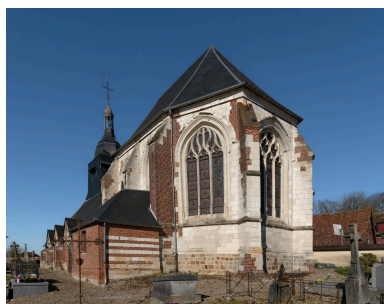
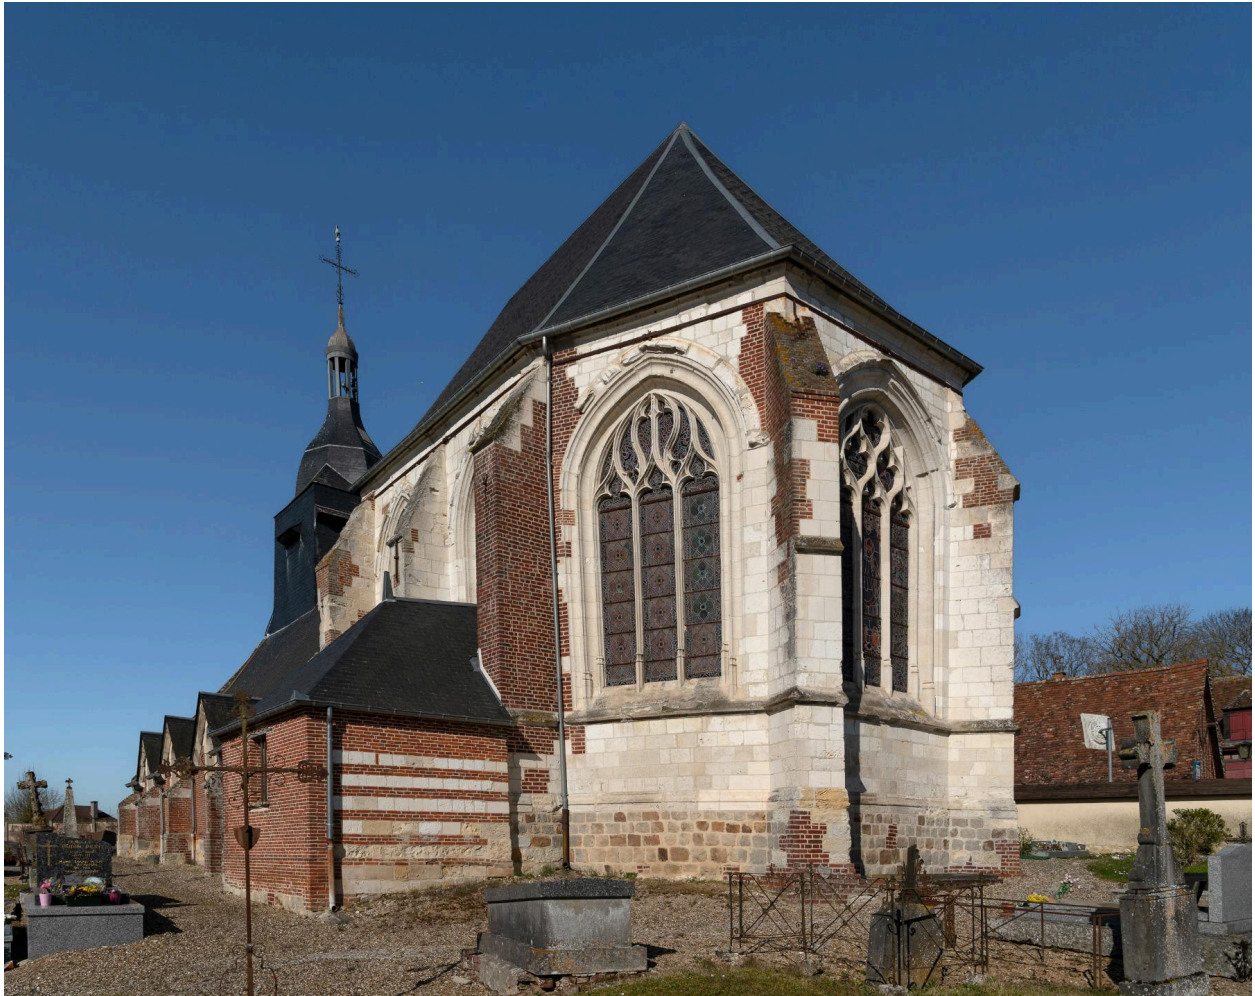
Chevet et sacristie, vue du sud-est.
Phot. Marc Kérignard
IVR32_20256000107NUCA

Chevet et sacristie, vue du sud-est.

Les maçonneries sont en pierre de taille de moyen appareil à l'exception de la sacristie, des murs des bas-côtés et de la tourelle d'accès au clocher qui sont en brique. Les solins de l'édifice sont en grès. L'appareillage dit en "rouge-barre" est employé dans le mur est de la sacristie et dans les maçonneries intérieures des bas-côtés. Des tirants en fer, disposés au-dessus des baies, encerclent le chœur.

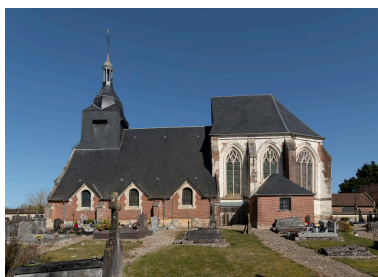
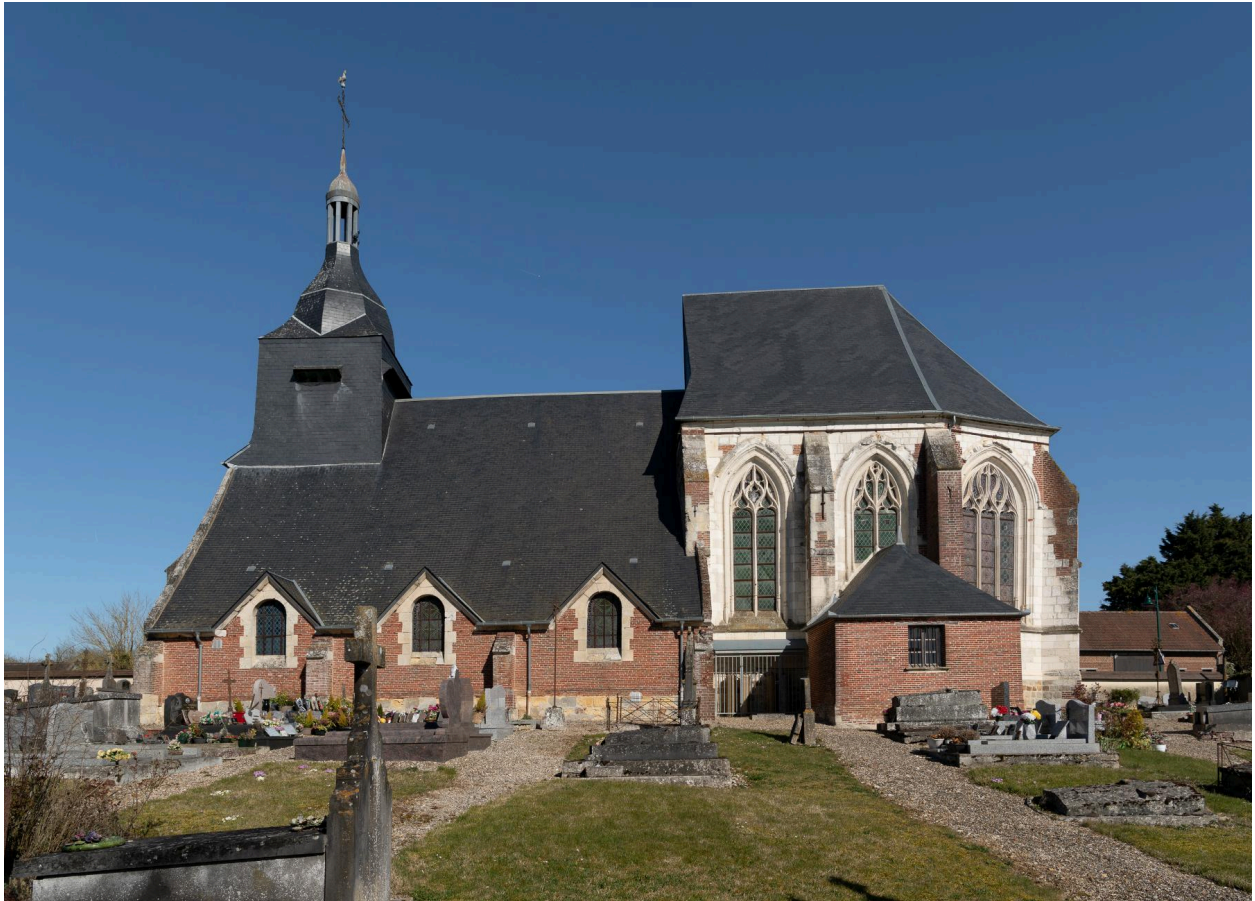
Vue générale de l'élévation sud.
Phot. Marc Kérignard
IVR32_20256000108NUCA

Vue générale de l'élévation sud.

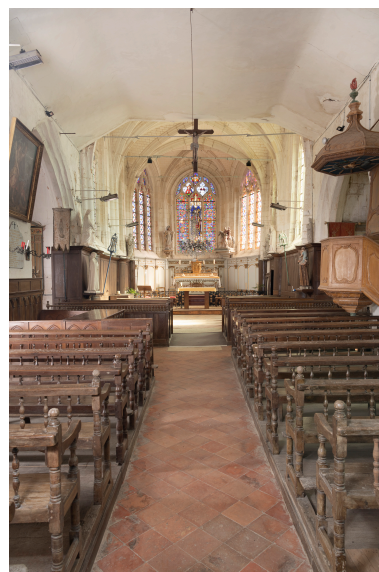
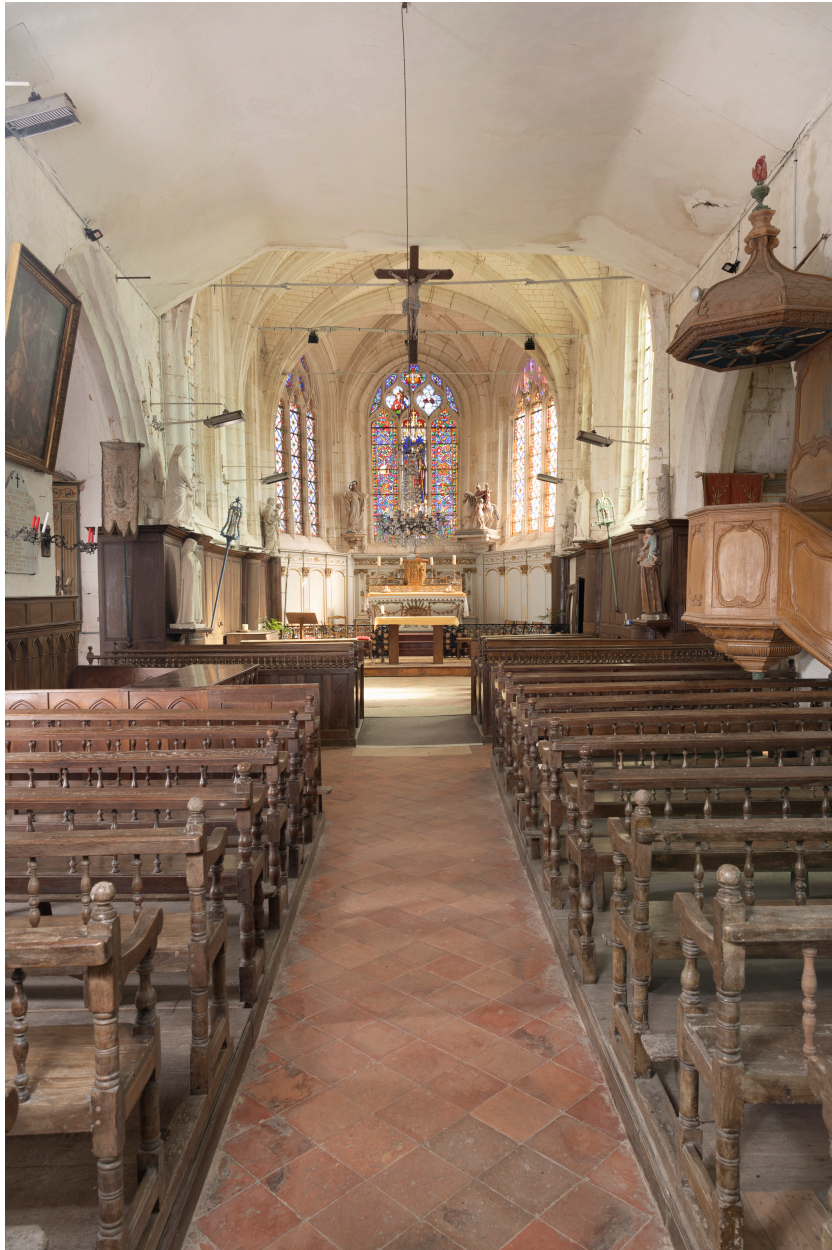
Vue intérieure vers le chœur.
Phot. Marc Kérignard

Vue intérieure vers le chœur.

À l'intérieur, de grandes arcades au tracé brisé séparent le vaisseau central des bas-côtés. Le couvrement du chœur est constitué de voûtes d'ogives. Des fausses voûtes lambrissées couvrent la nef et les bas-côtés.

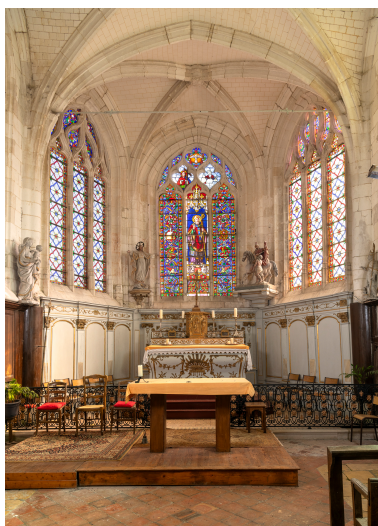
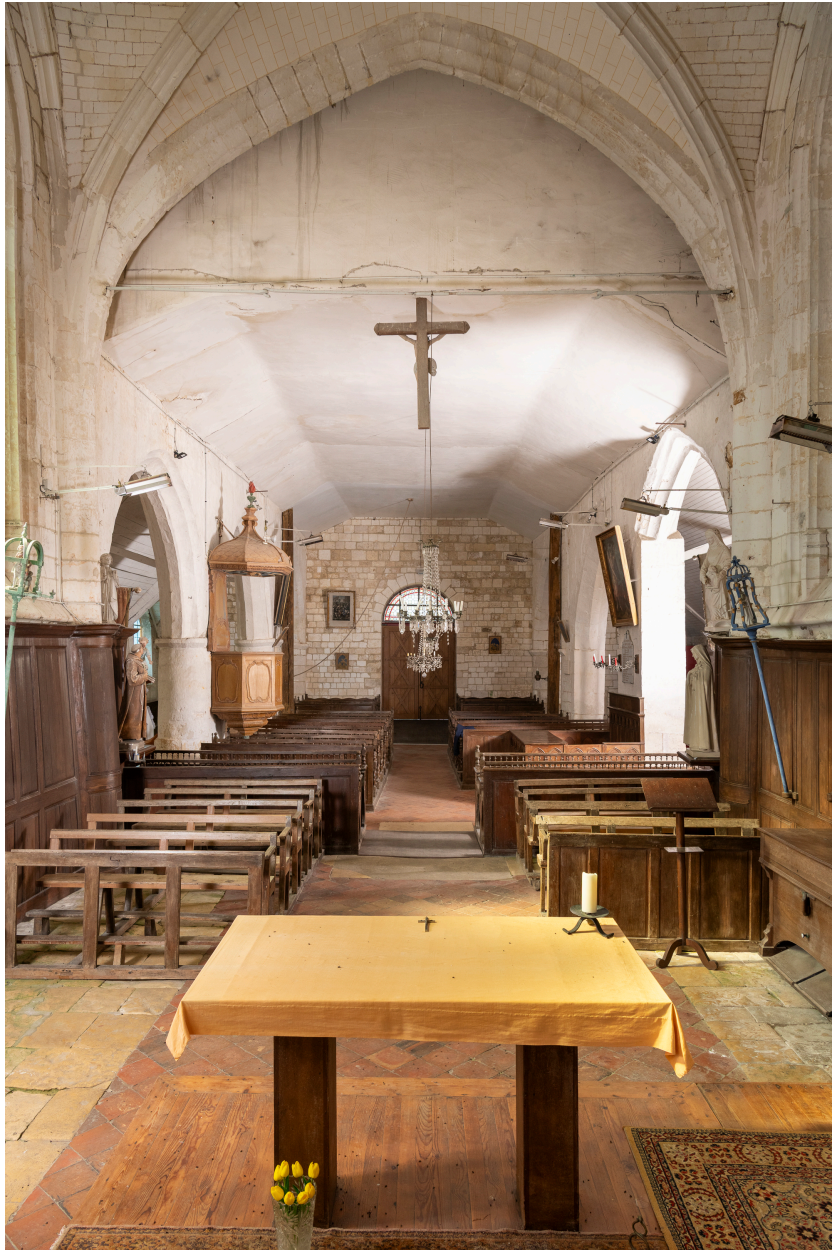
Vue intérieure vers la nef.
Phot. Marc Kérignard
IVR32_20266000080NUCA

Vue intérieure vers la nef.

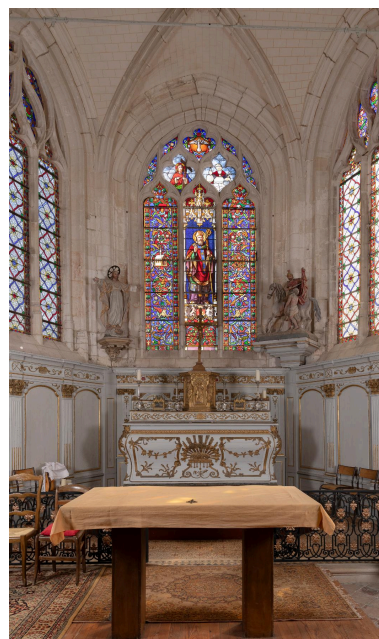
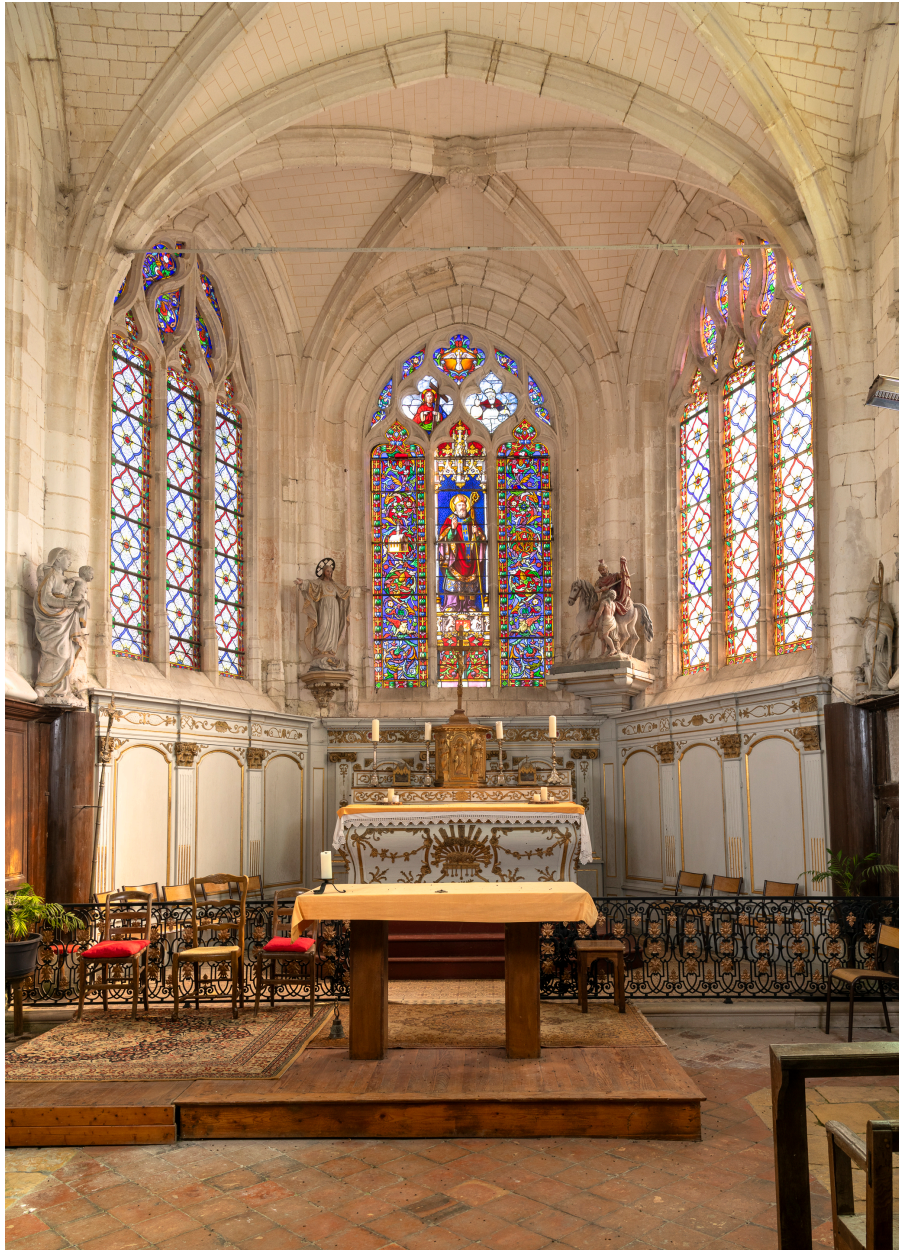
Vue générale du chœur.
Phot. Marc Kérignard
IVR32_20266000036NUCA

Vue générale du chœur.

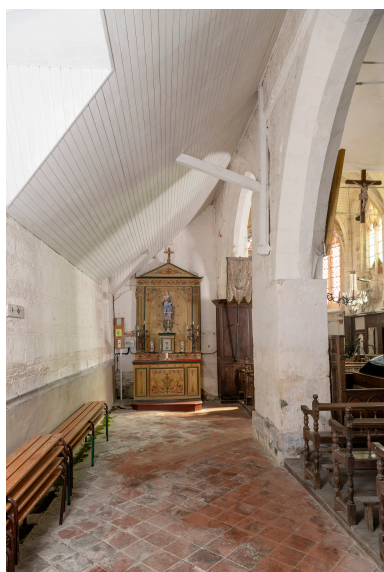
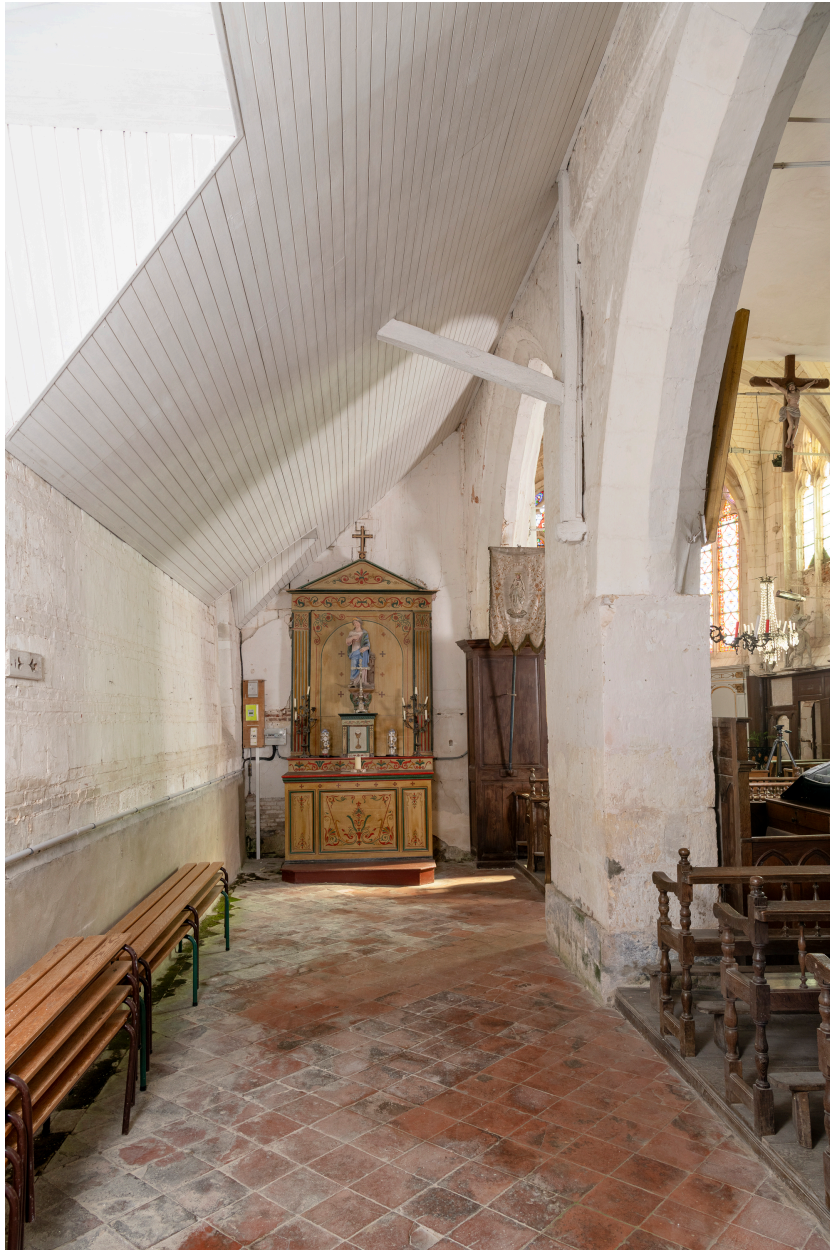
Vue générale du bas-côté nord.
Phot. Marc Kérignard
IVR32_20266000043NUCA

Vue générale du bas-côté nord.

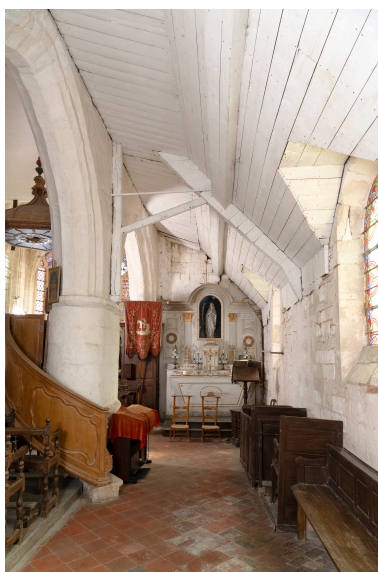
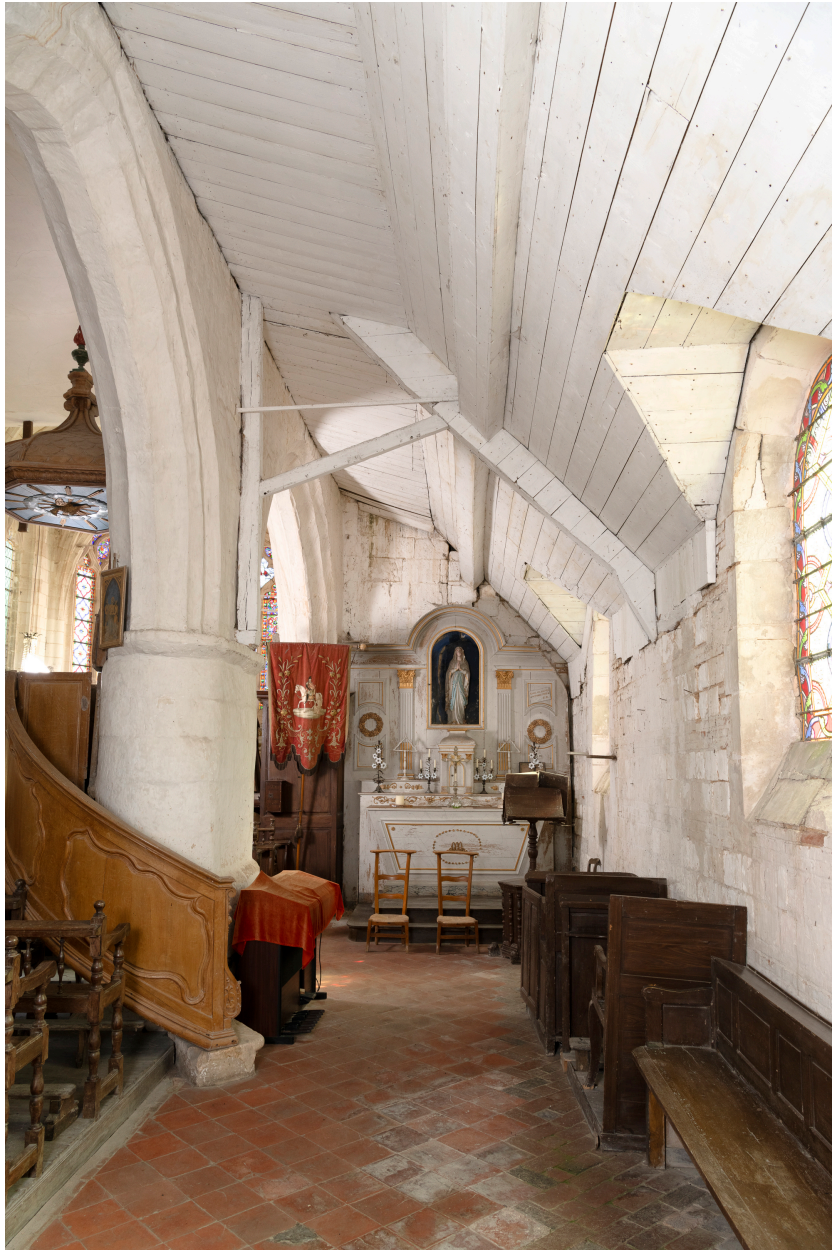
Vue générale du bas-côté sud.
Phot. Marc Kérignard
IVR32_20266000045NUCA

Vue générale du bas-côté sud.

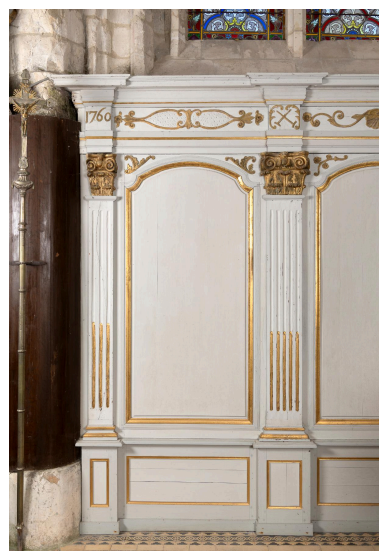
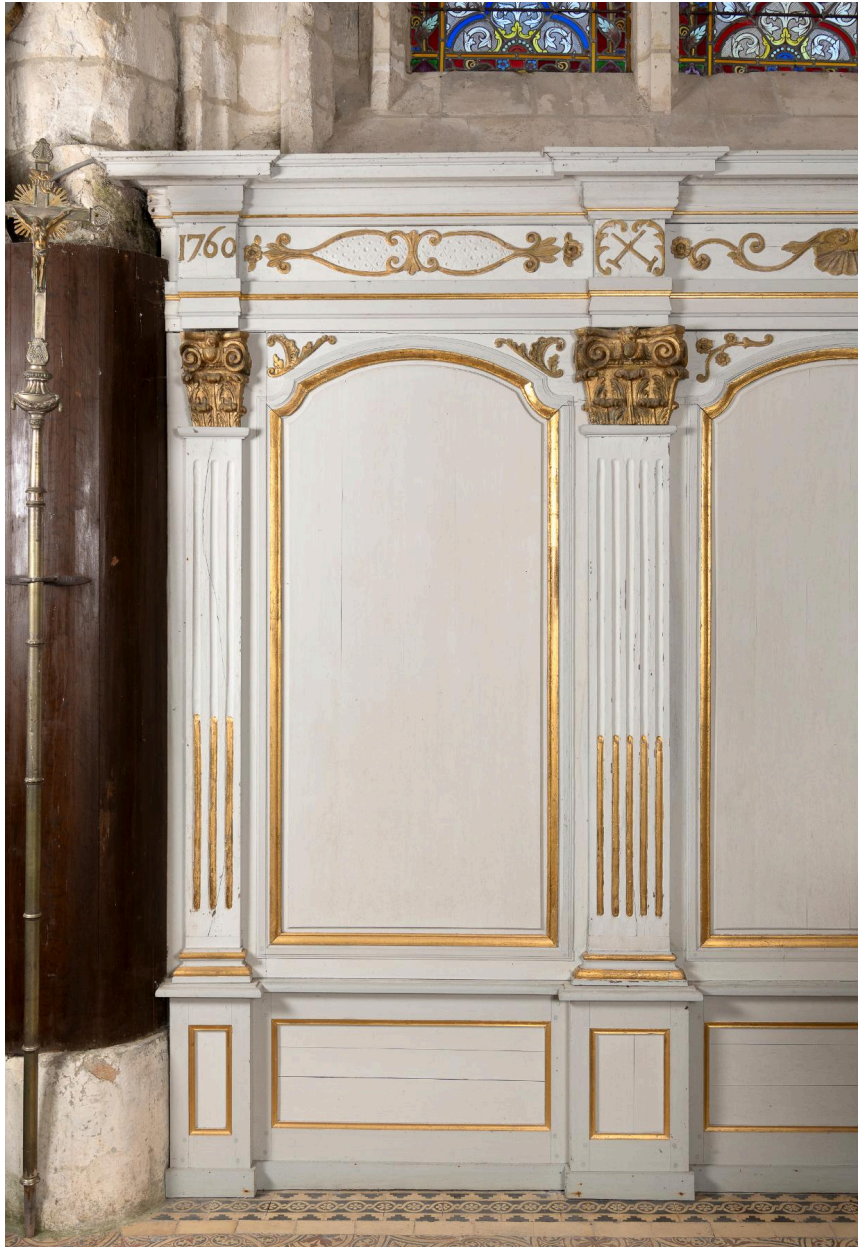
Panneau de lambris daté de "1760".
Phot. Marc Kérignard
IVR32_20256000287NUCA

Panneau de lambris daté de "1760".

Les lambris sont constitués de panneaux séparés par des pilastres cannelés surmontés de chapiteaux mêlant les motifs corinthiens (feuilles d'acanthes) et doriques (rouleaux). Au registre supérieur, une frise garnie de rinceaux végétaux, rouleaux, médaillons et conques court le long des murs. Le premier panneau à gauche porte la date de 1760. Ils sont inscrits au titre des Monuments historiques.

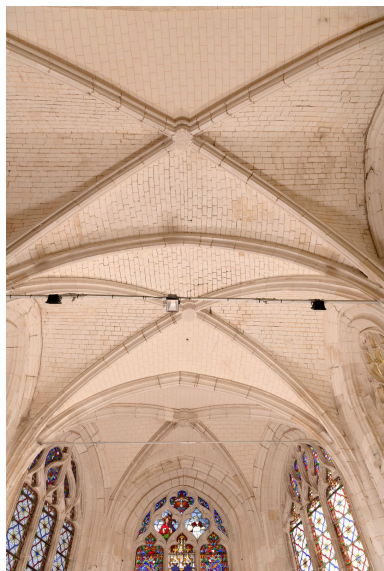
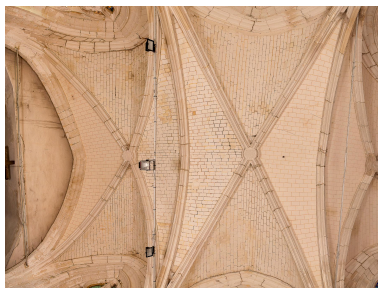
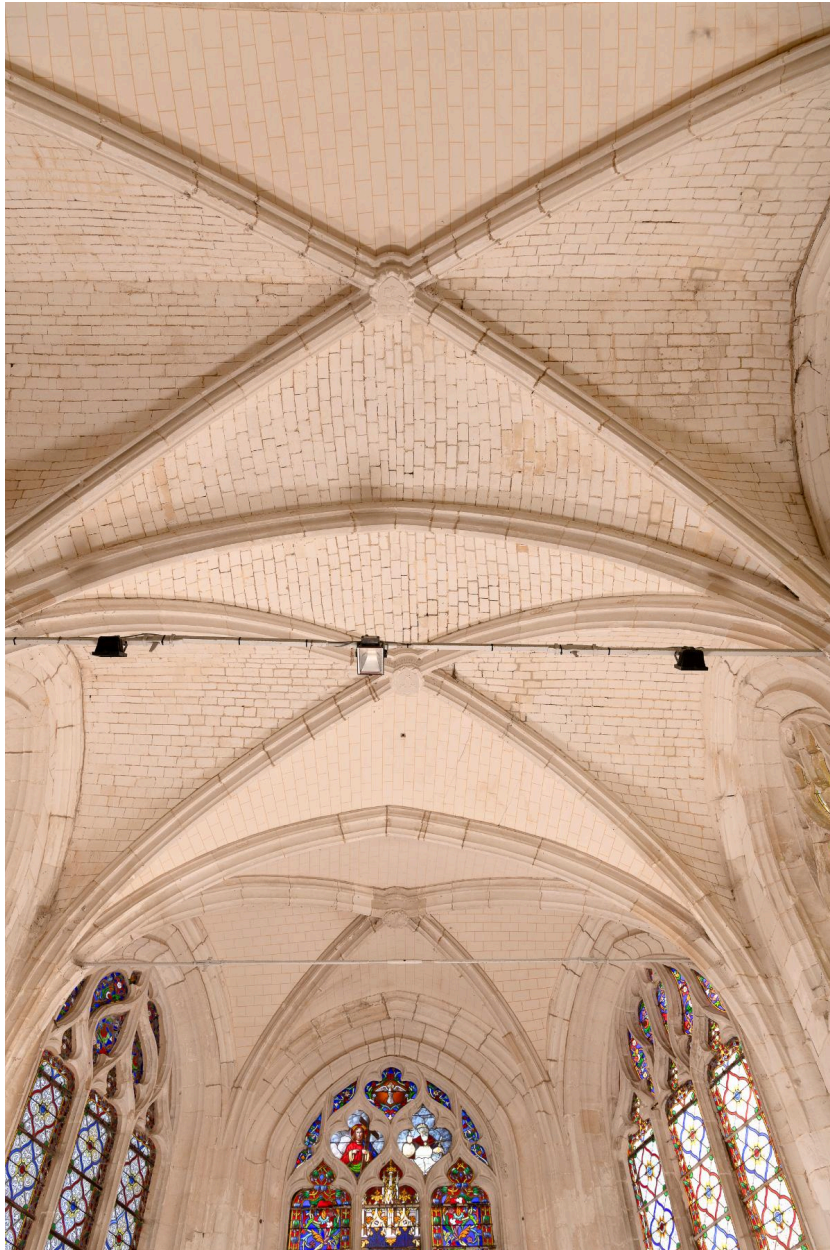
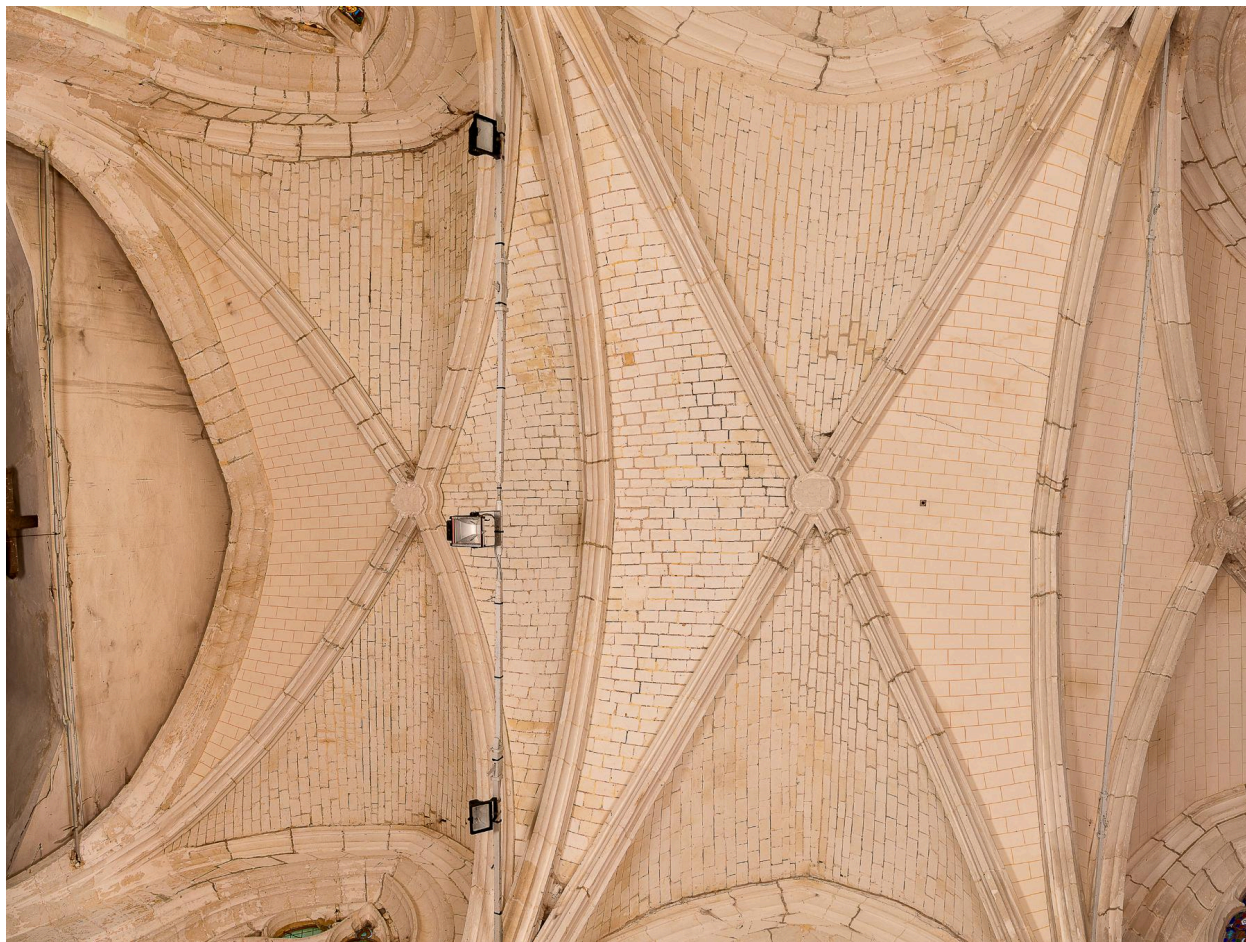
Voûtes du chœur.
Phot. Marc Kérignard
IVR32_20256000288NUCA

Voûtes du chœur.
Phot. Marc Kérignard
IVR32_20256000289NUCA

Voûtes du chœur.

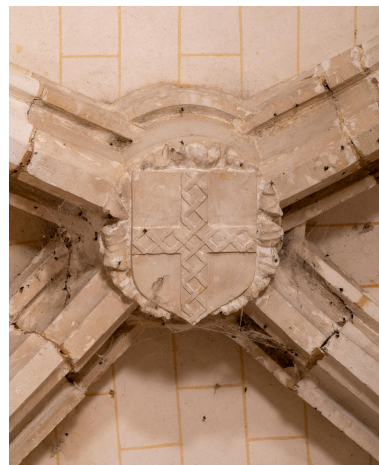
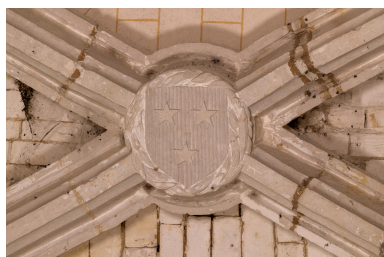
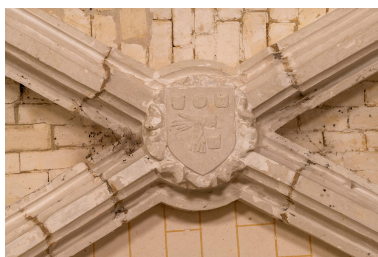
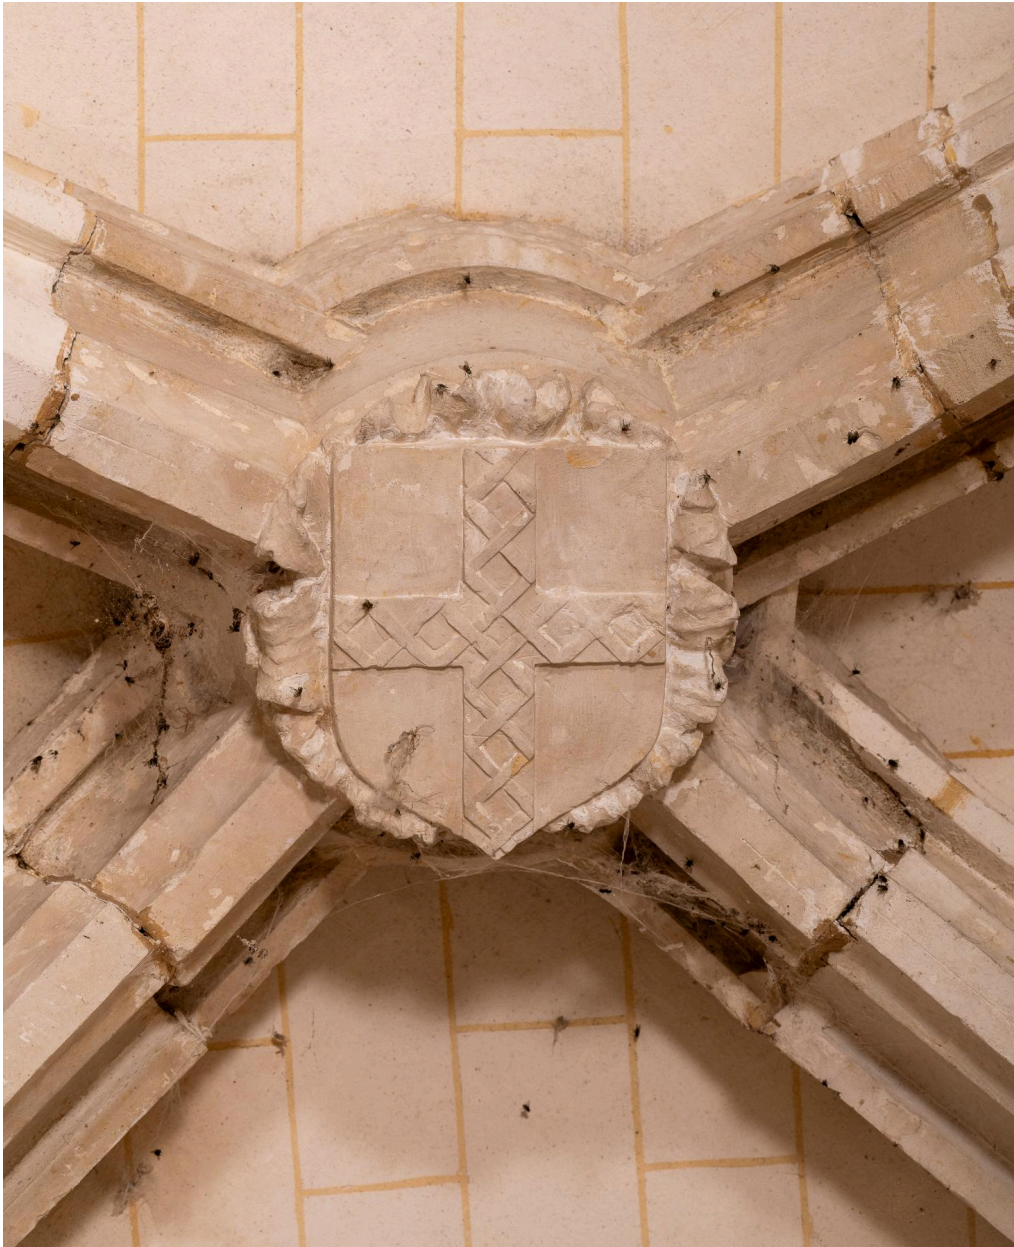
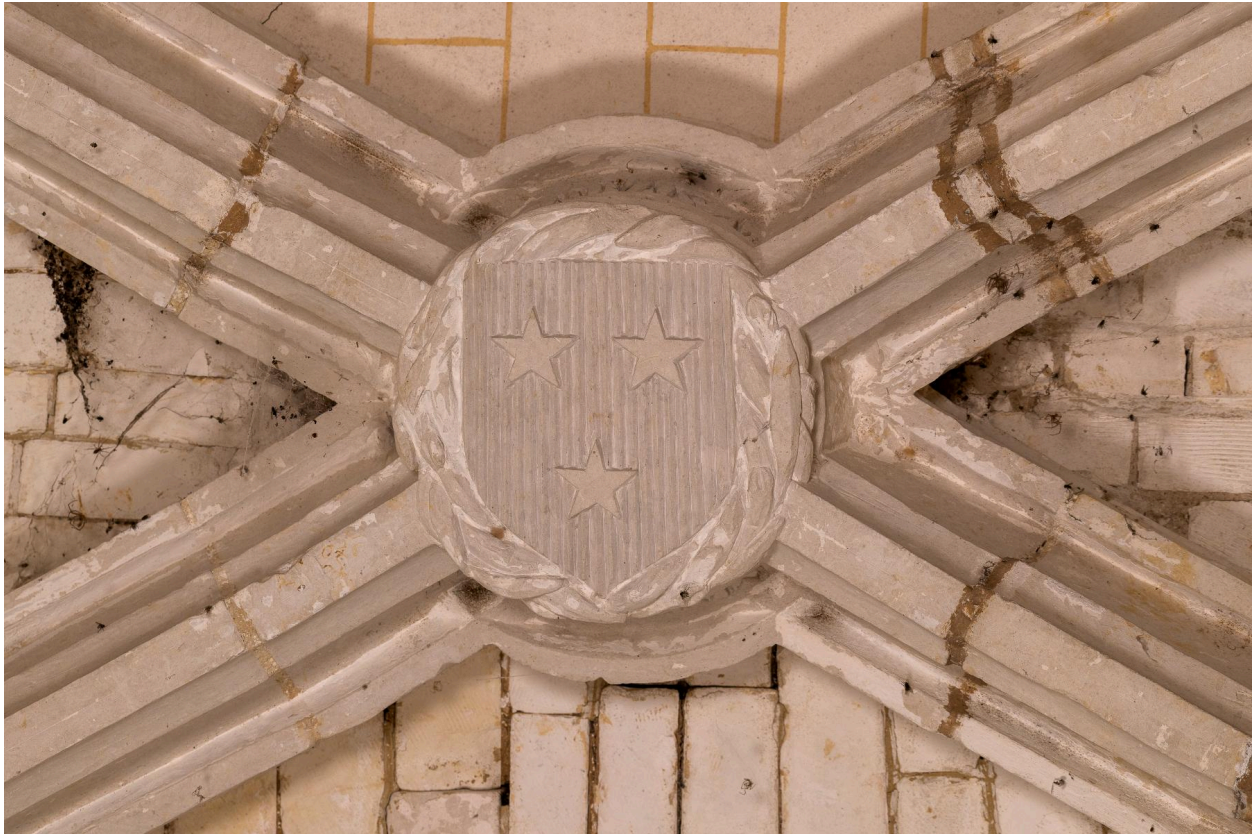
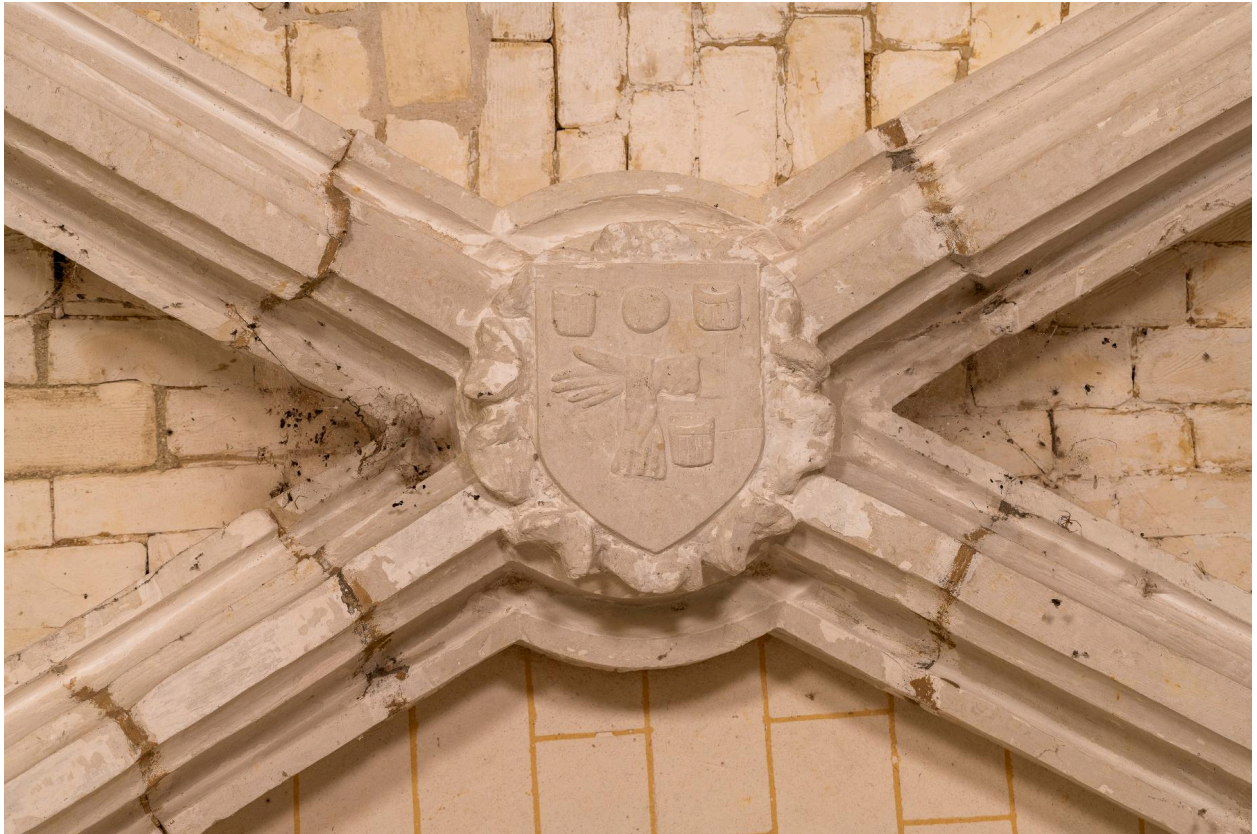
Clé de voûte du
chœur : blason armorié.
Phot. Marc Kérignard
IVR32_20256000290NUCA

Clé de voûte du
chœur : blason armorié.
Phot. Marc Kérignard
IVR32_20256000291NUCA

Clé de voûte du
chœur : blason armorié.
Phot. Marc Kérignard
IVR32_20256000292NUCA

Clé de voûte du chœur : blason armorié.

Les croisées des voûtes du chœur sont ornées de trois armoiries non identifiées à ce stade. L'une est peut-être celle de l'abbé de Breteuil commanditaire de la reconstruction de l'édifice à la limite des XV^e et XVI^e siècles.

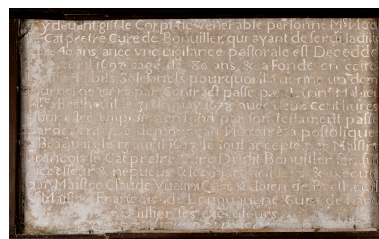
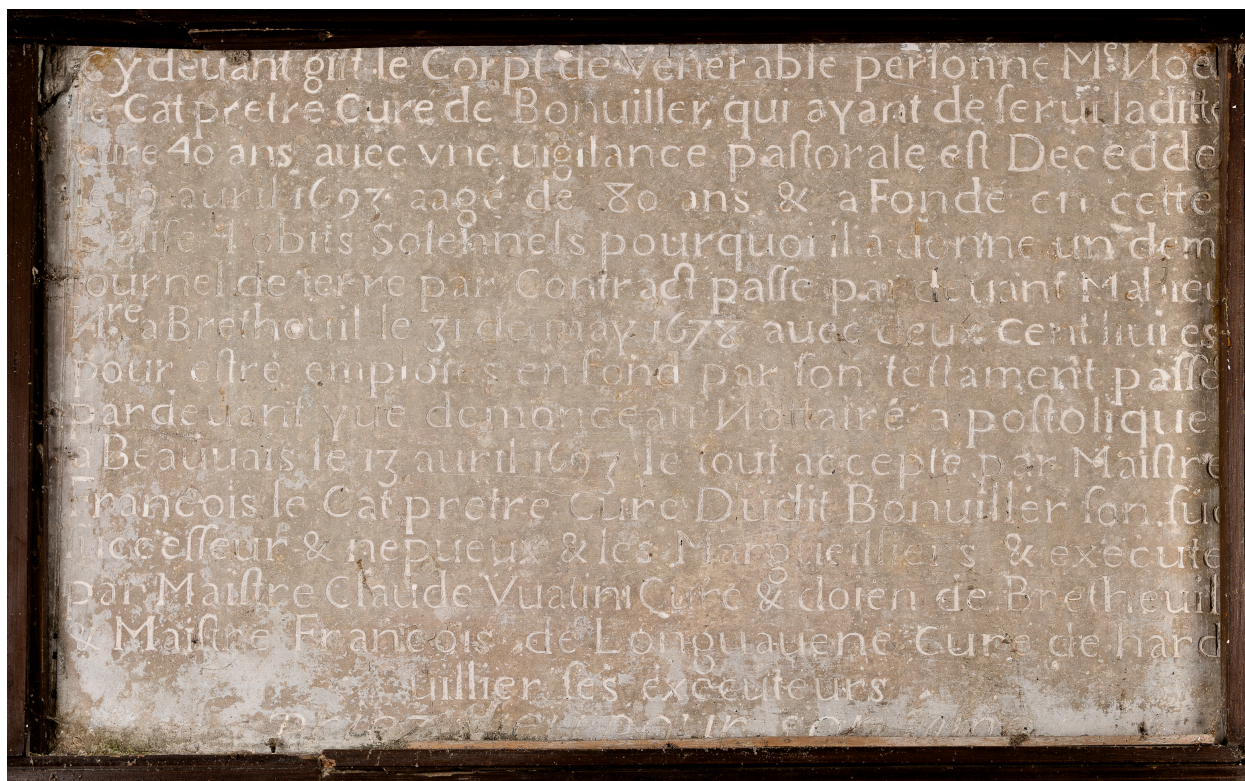
Plaque de fondation du curé
de Bonvillers Noël Le Cat,
décédé le 19 avril 1693, pierre,
[vers 1693] (inscrit MH).
Phot. Marc Kérignard
IVR32_20256000565NUCA

Plaque de fondation du curé de Bonvillers Noël Le Cat, décédé le 19 avril 1693, pierre, [vers 1693] (inscrit MH).

La plaque de fondation du curé de Bonvillers Noël Le Cat, décédé le 19 avril 1693, est scellée dans les maçonneries du chœur (côté sud). Elle est inscrite au titre des Monuments historiques.
