Hauts-de-France, Somme
Vauchelles-les-Quesnoy
53 Chemin du Prêtre

Maison

Numéro de dossier : IA80011035

Cadre de l'étude : inventaire topographique Pays d'art et d'histoire Ponthieu-baie de Somme

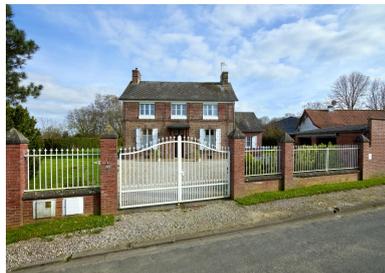
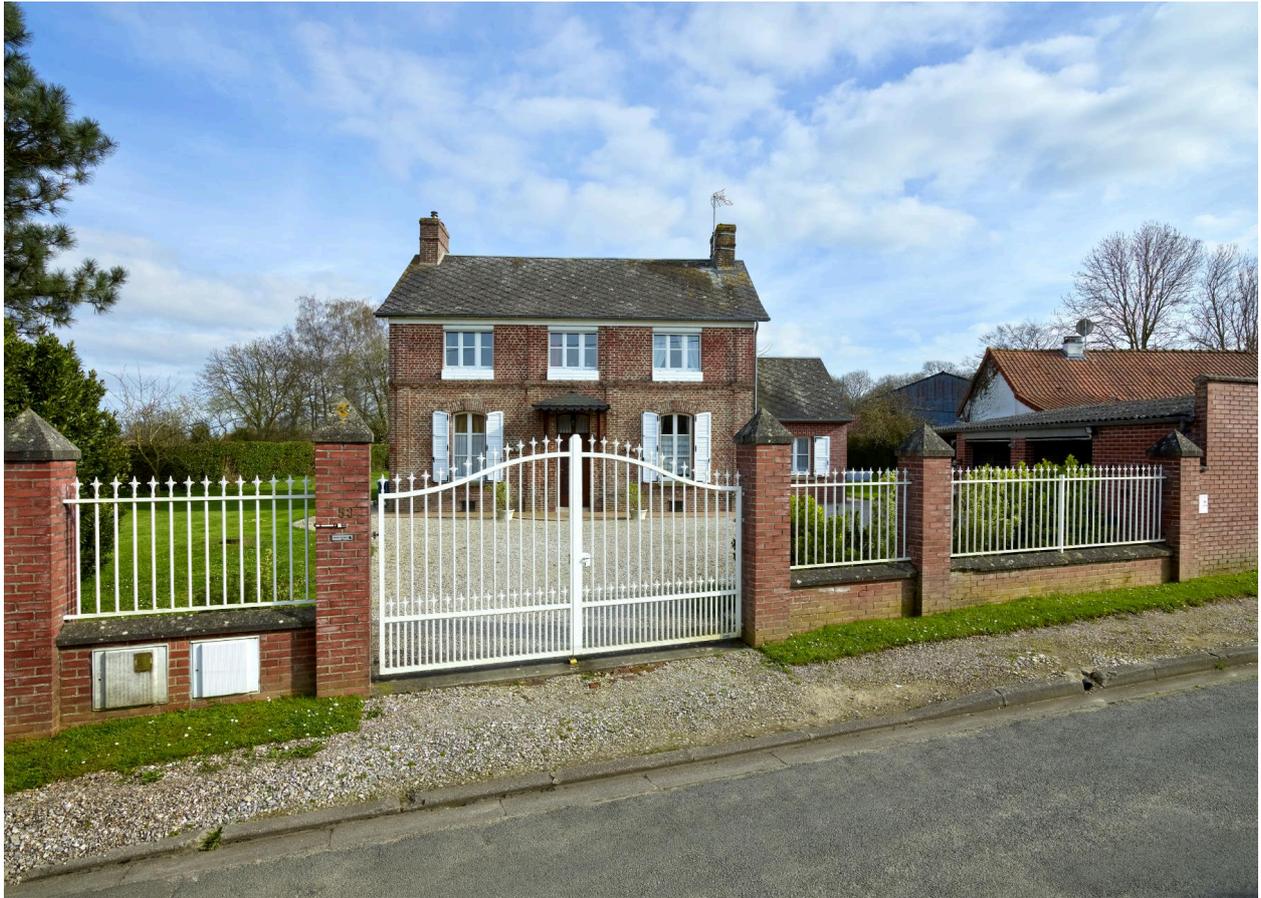
Vue de la maison
depuis le nord-ouest.
Phot. Thierry Lefébure
IVR32_20248000278NUCA

Vue de la maison depuis le nord-ouest.

L'édifice est construit vraisemblablement au cours de la seconde moitié du XIX^e siècle et présente des fenêtres verticales cintrées au rez-de-chaussée. Il a été réhaussé dans les années 1950 par un étage percé de baies rectangulaires horizontales.

La maison est de plan rectangulaire. Elle est construite en brique et présente une élévation ordonnancée de trois travées, à un étage carré et comble. L'entrée occupe la travée centrale. Elle est flanquée d'ouvertures verticales, cintrées au rez-de-chaussée et rectangulaires horizontales à l'étage. L'édifice est couvert par un toit en ardoise à longs pans et pignons couverts.
