Hauts-de-France, Aisne  
Aubenton  
rue de l' Eglise

## Lambris de revêtement et porte

Numéro de dossier : IM02001662  
Date de l'enquête initiale : 1998  
Date(s) de rédaction : 1998  
Cadre de l'étude : inventaire topographique canton d'Aubenton, mobilier et objets religieux  
Degré d'étude : étudié  
Référence du dossier Monument Historique : PM02000047

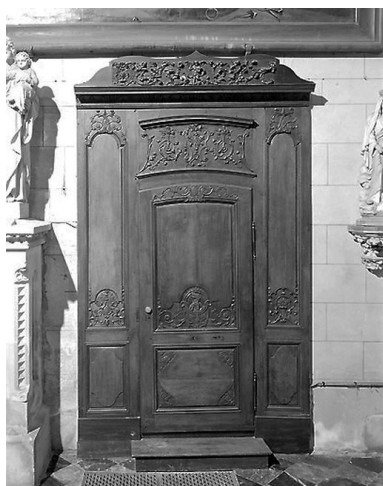
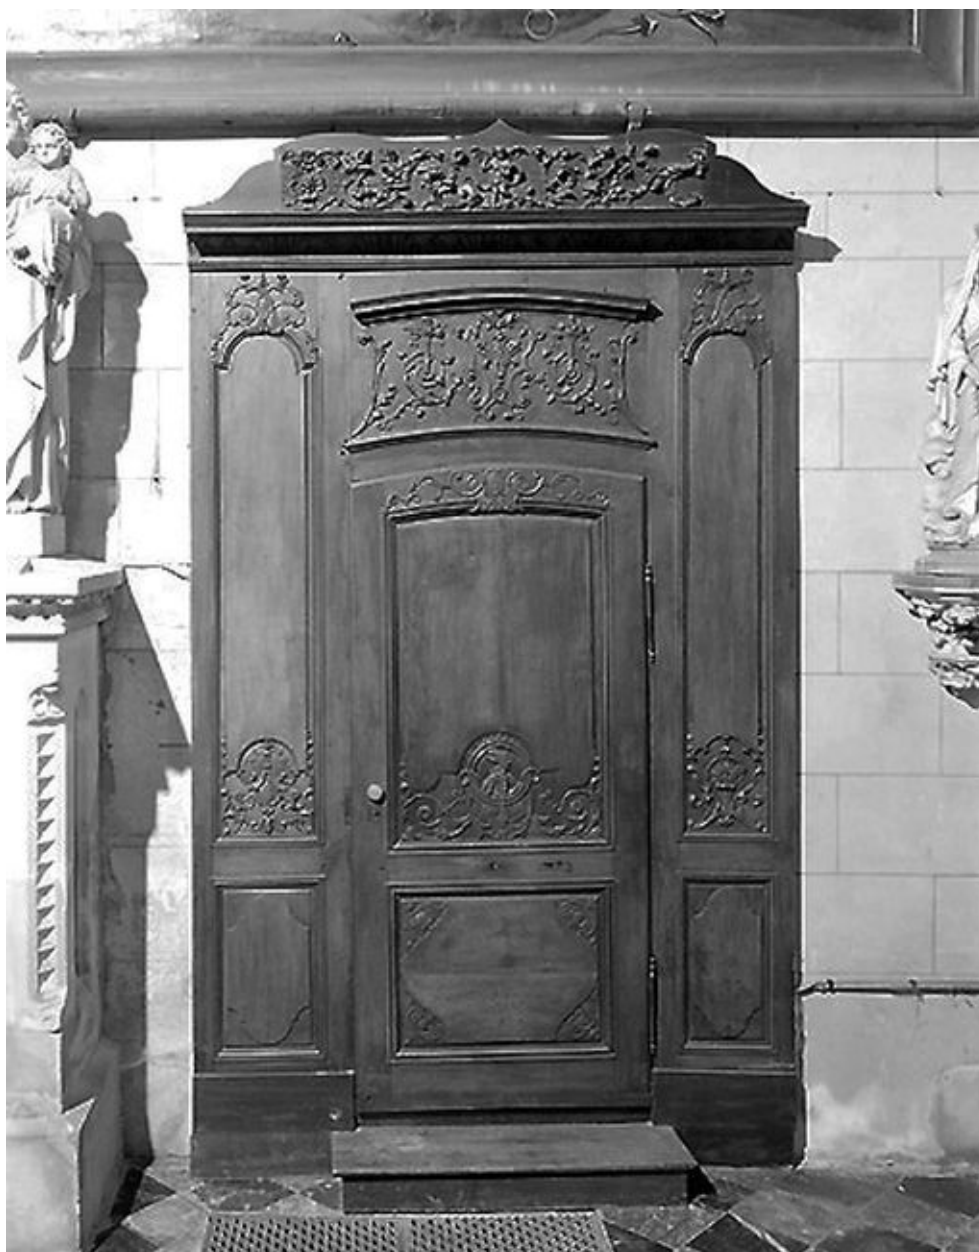
Phot. Thierry Lefébure  
IVR22\_19990201690V

Ce lambris remployé afin de servir de décor et de porte donnant accès à la sacristie, est constitué de 2 petites travées, composées chacune d'un panneau droit surmonté d'un panneau mixte, encadrant une travée centrale comportant un battant cintré dans sa partie supérieure. Ce battant est surmonté d'un panneau en relief de forme chantournée à élévation concave, mouluré à cavet renversé, formant un dessus de porte. Ces trois travées comportent une corniche. Celle-ci est surmontée d'un panneau rectangulaire comportant un décor en demi-relief dans la masse. Ces éléments de lambris sont en chêne, mouluré petit cadre élégi, peint faux bois et vernis. Ils comportent un décor en relief ou demi-relief dans la masse. Les garnitures originelles sont en fer forgé découpé et ajouré.

Les panneaux sont ornés de motifs rocaille dont des coquilles Saint Jacques, de rinceaux de feuillage et de fleurs héliotropes, de palmettes. Les cartouches rocaille sont ornés de jeu de fou. Le panneau supérieur du battant est orné du buste de saint Augustin semblant avoir une vision divine. Le panneau chantourné au-dessus de la porte est orné de rinceaux de feuillage, de motifs rocaille comportant deux cornes d'abondance. Le panneau au-dessus de la corniche est orné d'un cartouche rocaille à jeu de fou et fleur, de rinceaux de feuillage avec un angelot en pied, aux ailes déployées, portant un drapé ondulant.

Quelques manques, en particulier au niveau de la frise surmontant la corniche. Une partie des garnitures en fer forgé anciennes a disparu.

Vue générale.
