Hauts-de-France, Nord Le Maisnil

# Casemate à mitrailleuse 4

Numéro de dossier : IA59004928 Date de l'enquête initiale : 2012 Date(s) de rédaction : 2014

Cadre de l'étude : enquête thématique régionale Les ouvrages fortifiés de la Première Guerre mondiale

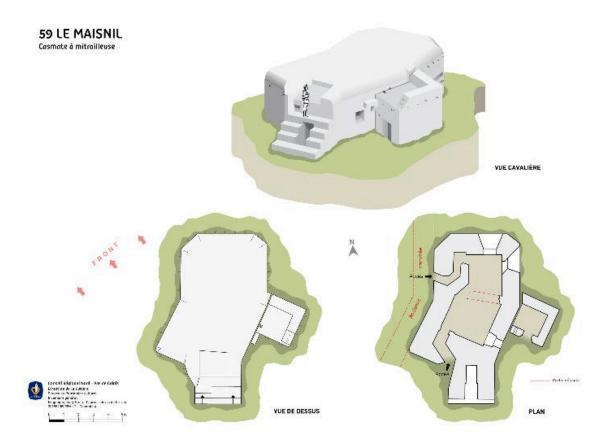
# IVR31\_20155908098NUD

Plans et vue cavalière d'après relevés de terrain

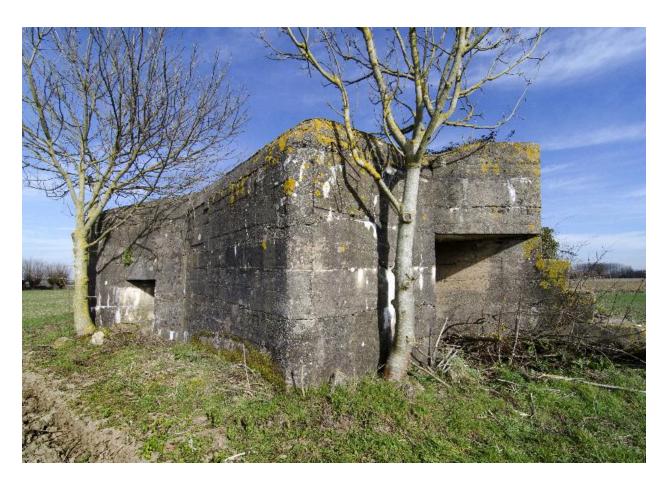
IVR31\_20155908131NUCA
Auteur de l'illustration : Jean-Marc Ramette
(c) Région Hauts-de-France - Inventaire général
reproduction soumise à autorisation du titulaire des droits d'exploitation

Vue générale vers le nord (au grand angulaire). A gauche l'entrée ouest, à droite l'entrée sud et l'accès au poste de mitrailleuse

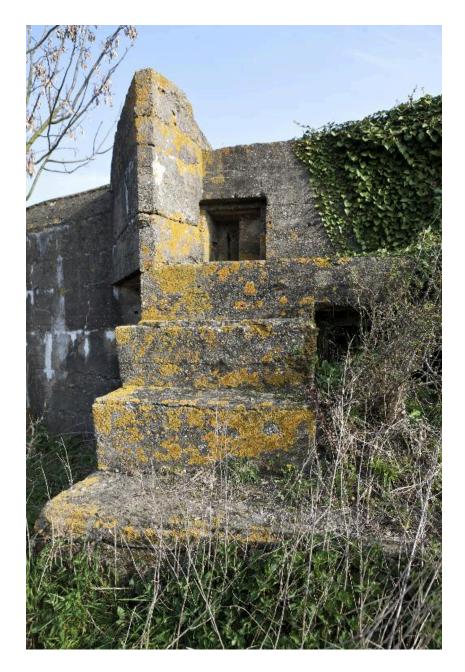
IVR31\_20145905319NUCA Auteur de l'illustration : Jean-Marc Ramette (c) Région Hauts-de-France - Inventaire général reproduction soumise à autorisation du titulaire des droits d'exploitation

Escalier menant au poste de mitrailleuse. Au centre, la niche à mitrailleuse, en haut et à gauche, celle à munitions

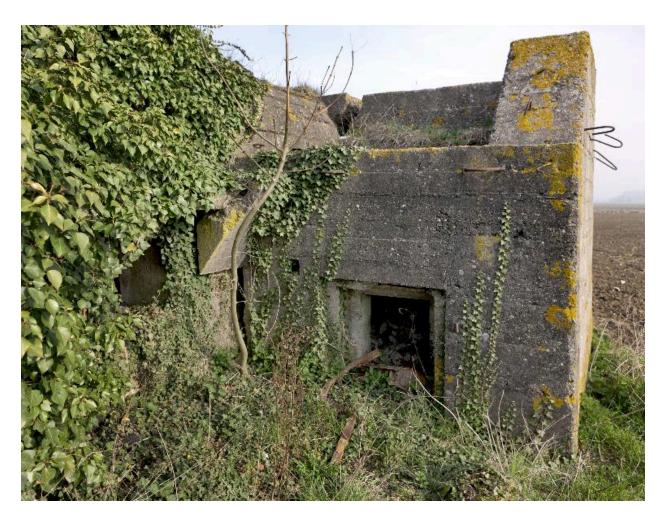
IVR31\_20145905306NUCA Auteur de l'illustration : Jean-Marc Ramette (c) Région Hauts-de-France - Inventaire général

Soute à munitions (?) vers le nord

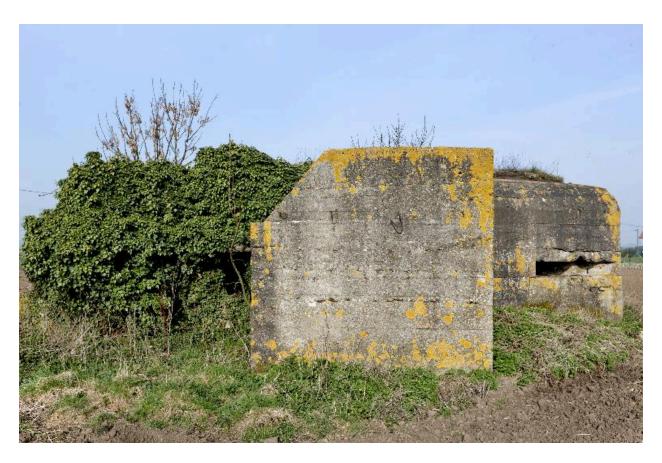
IVR31\_20145905302NUCA Auteur de l'illustration : Jean-Marc Ramette (c) Région Hauts-de-France - Inventaire général reproduction soumise à autorisation du titulaire des droits d'exploitation

Vue latérale de la soute à munitions.

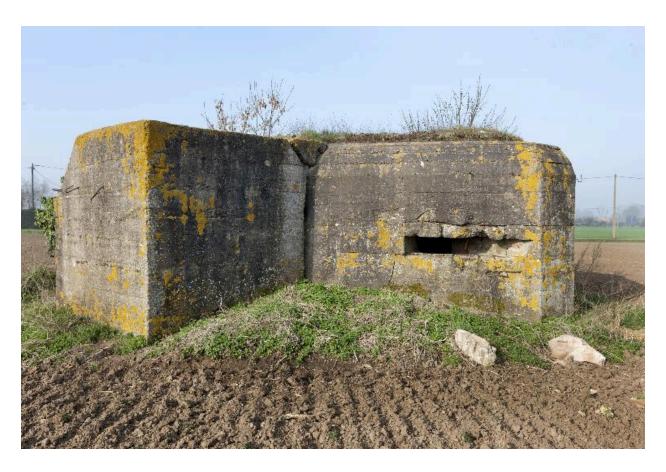
IVR31\_20145905303NUCA
Auteur de l'illustration : Jean-Marc Ramette
(c) Région Hauts-de-France - Inventaire général
reproduction soumise à autorisation du titulaire des droits d'exploitation

Vue générale vers le sud-ouest. A Gauche la soute à munition.

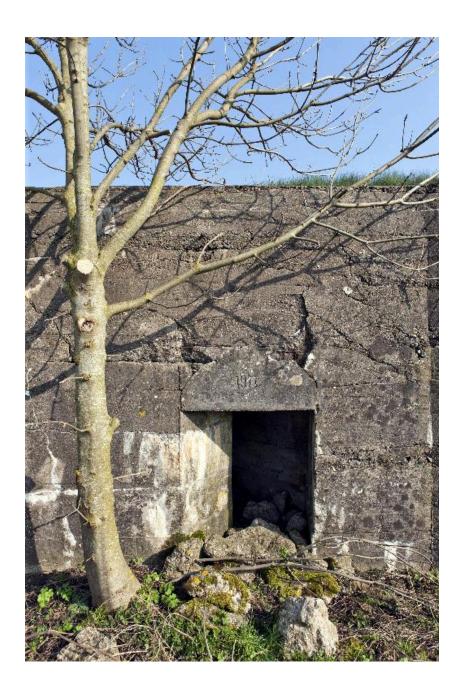
IVR31\_20145905297NUCA

# Entrée ouest

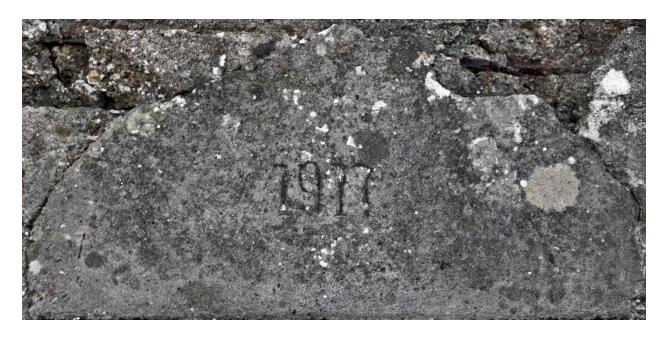
IVR31\_20145905320NUCA Auteur de l'illustration : Jean-Marc Ramette (c) Région Hauts-de-France - Inventaire général reproduction soumise à autorisation du titulaire des droits d'exploitation

Chronogramme surplombant l'entrée ouest

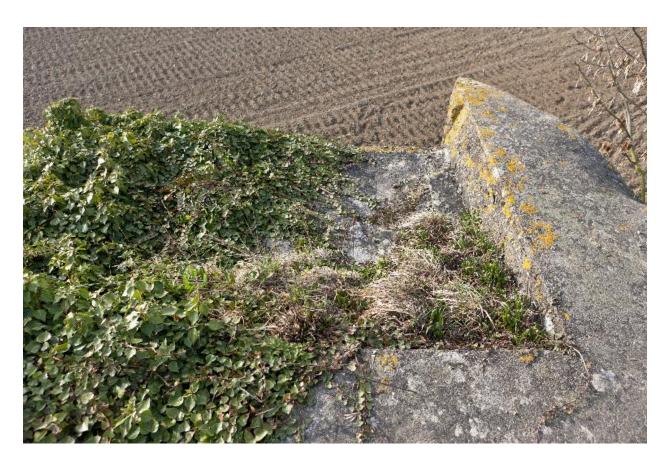
IVR31\_20145905316NUCA

Emplacement en surplomb de la mitrailleuse.

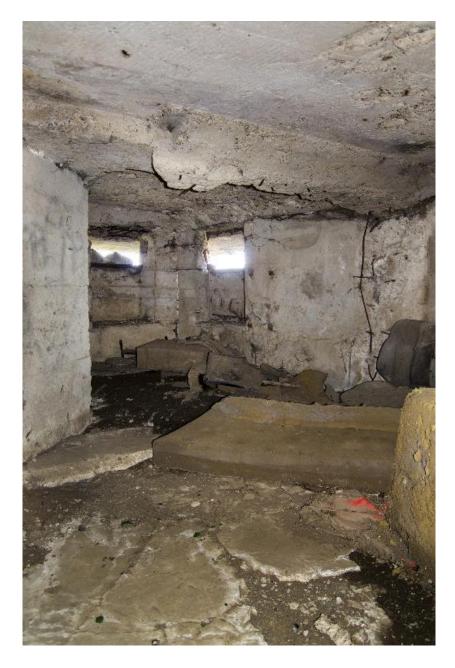
## IVR32\_20165901518NUCA

Vue intérieure de la salle nord et des postions de tir. On décèle les traces de l'ancien mur de refend.

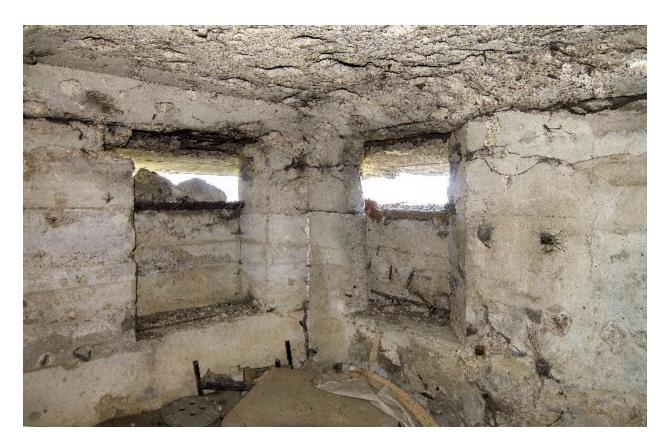
# IVR32\_20165901519NUCA

Salle nord, embrasures de tir. A droite deux paires de gonds à la fonction obscure

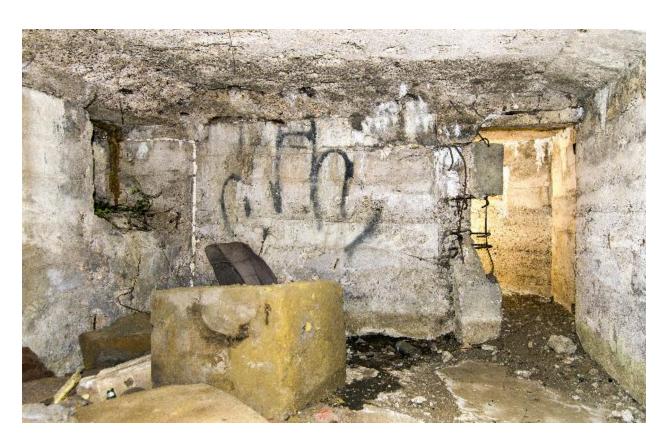
IVR32\_20165901520NUCA

Vue intérieure de la salle sud. Au fond, le couloir en chicane de sortie

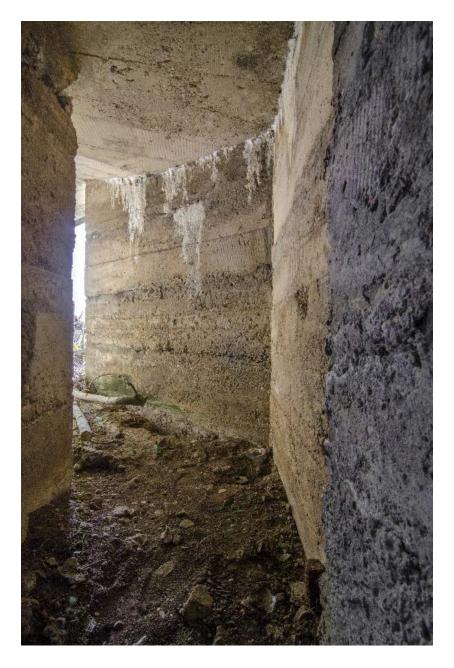
IVR32\_20165901523NUCA Auteur de l'illustration : Jean-Marc Ramette (c) Région Hauts-de-France - Inventaire général reproduction soumise à autorisation du titulaire des droits d'exploitation

Couloir en chicane. Sortie sud
