Hauts-de-France, Nord
Le Quesnoy
40-42 rue du Maréchal-Joffre

Maison à boutique

Numéro de dossier : IA59005754
Date de l'enquête initiale : 2023
Date(s) de rédaction : 2024
Cadre de l'étude : inventaire topographique Le Quesnoy centre
Degré d'étude : repéré

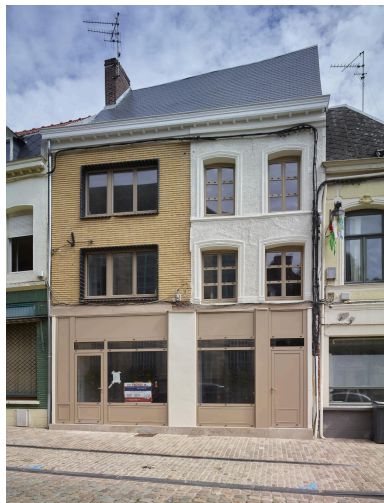
Phot. Pierre Thibaut
IVR32_20245900023NUCA

Maison - 40-42, rue du Maréchal-Joffre. Seule la partie gauche de la façade présente une façade en briques posées en appareil moderne et des entourages de baies en briques émaillées.

Hormis le premier niveau, les deux parties de la façade présentent un aspect totalement différent. Celle de gauche est construite en brique de couleur jaune posée en appareil moderne (appareil demi-brique ou appareil anglais), disposition fréquemment utilisée à partir de la seconde moitié du XX^e siècle. Les grandes baies horizontales, réunies en une seule travée, sont entourées de briques émaillées au bord arrondi de couleur noire.

La seconde moitié de la façade est recouverte d'un enduit "nid d'abeille" (voir dossier "Les maisons à enduit nid d'abeille" [IA59005690]). Elle est percée de deux travées de baies en arc segmentaire entourées de chambranles à cru moulurés. À chaque niveau, les baies sont réunies par un cordon larmier.

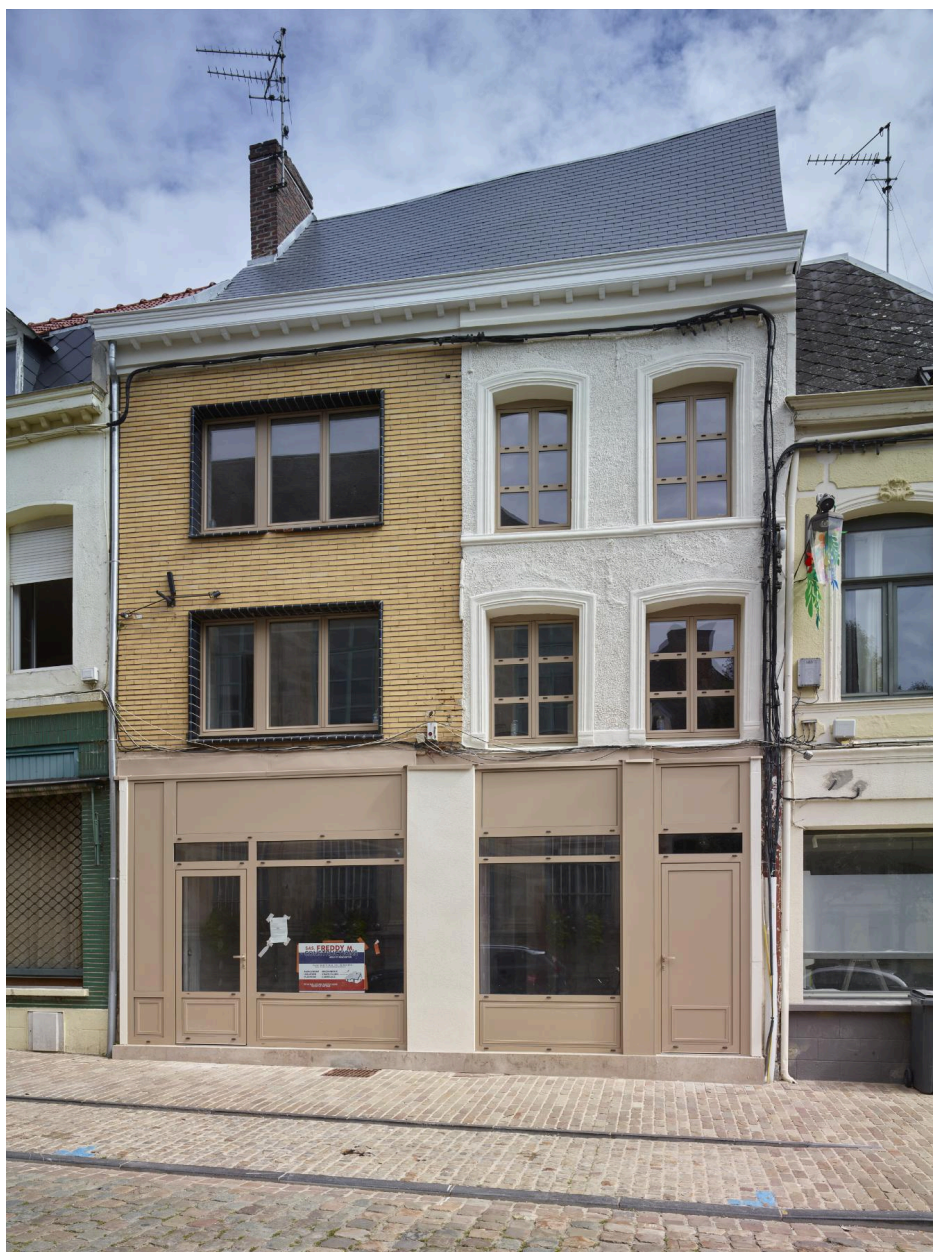
IVR32_20245900023NUCA

Maison - 40-42, rue du Maréchal-Joffre. Seule la partie gauche de la façade présente une façade en briques posées en appareil moderne et des entourages de baies en briques émaillées.
