Hauts-de-France, Oise
Hardivillers

L'habitat du village d'Hardivillers

Numéro de dossier : IA60005339

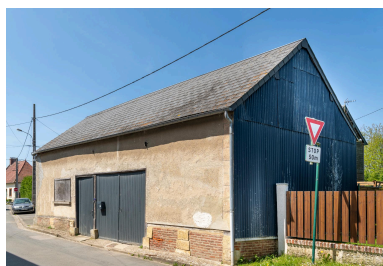
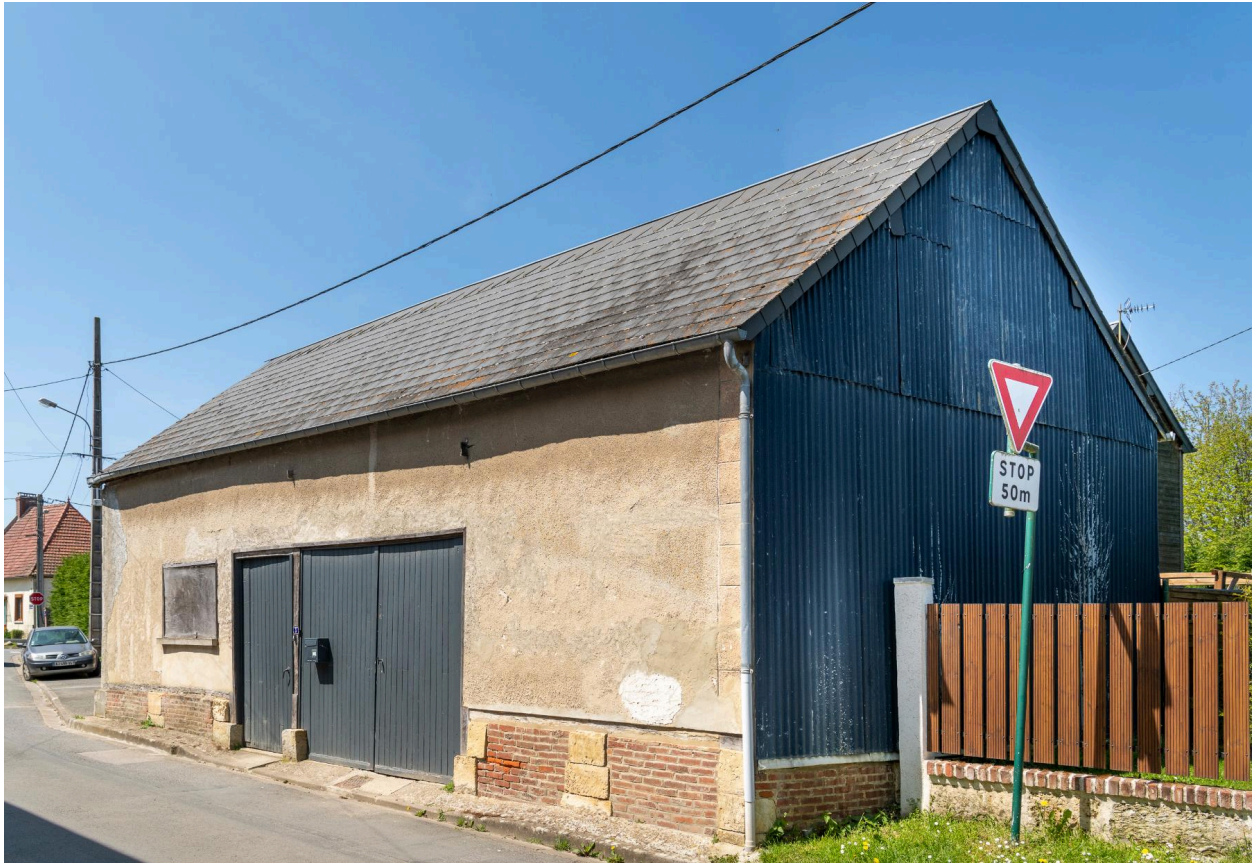
Ancienne maison de serger (?), n°3
rue du Frêne, vue prise depuis le sud.
Phot. Marc Kérignard
IVR32_20236000558NUCA

Ancienne maison de serger (?), n°3 rue du Frêne, vue prise depuis le sud.

La présence d'une baie allongée ouverte sur la rue évoque l'activité artisanale (n°13 (ill.), n°30 et n°17 de la rue des Jardins). D'après le témoignage d'une habitante, les sergers et plus tard les encarteurs et boutons travaillaient derrière ces fenêtres à glissières leur permettant de profiter de la lumière depuis la rue. Les baies étaient couvertes de papier huilé et non de verre (S. Baticle ; A. Thibault, 1992). L'atelier est parfois aménagé dans le bâtiment sur rue à usage de grange à la manière des fermes picardes traditionnelles (n°3 rue du Frêne (ill.)).

Les premières se caractérisent par la présence d'une grange alignée sur la rue et percée d'une entrée charretière, ainsi que d'un logis en fond de cour. Elles sont très rares à Hardivillers alors qu'elles atteignent au moins la dizaine dans les villages environnants. Celles qui ont été recensées se situent aux n°1 rue d'En Bas, n°26 (ill.) et n°17 rue de la Voierie, n°41 et n°3 rue du Frêne (ill.).

Lorsque la pierre est présente, elle se trouve dans les solins, employée seule (n°10 de la rue de la Montagne) ou avec la brique, aux retombées des poteaux de la structure en pans de bois (n°1 de la rue d'Amiens, n°3 de la rue des Frênes (ill.)). Elle est également associée à la brique en assises alternées dans quelques murs-pignons (n°30 de la rue des Jardins, logis du n°29 de la rue Saint-Pierre). Seul le mur-pignon du logis de la ferme à cour au n°2 de la rue d'En Bas est intégralement en pierre.

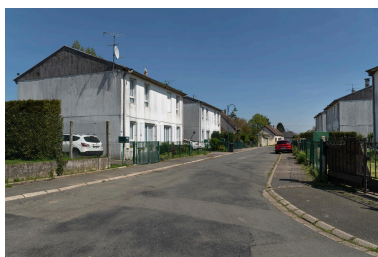
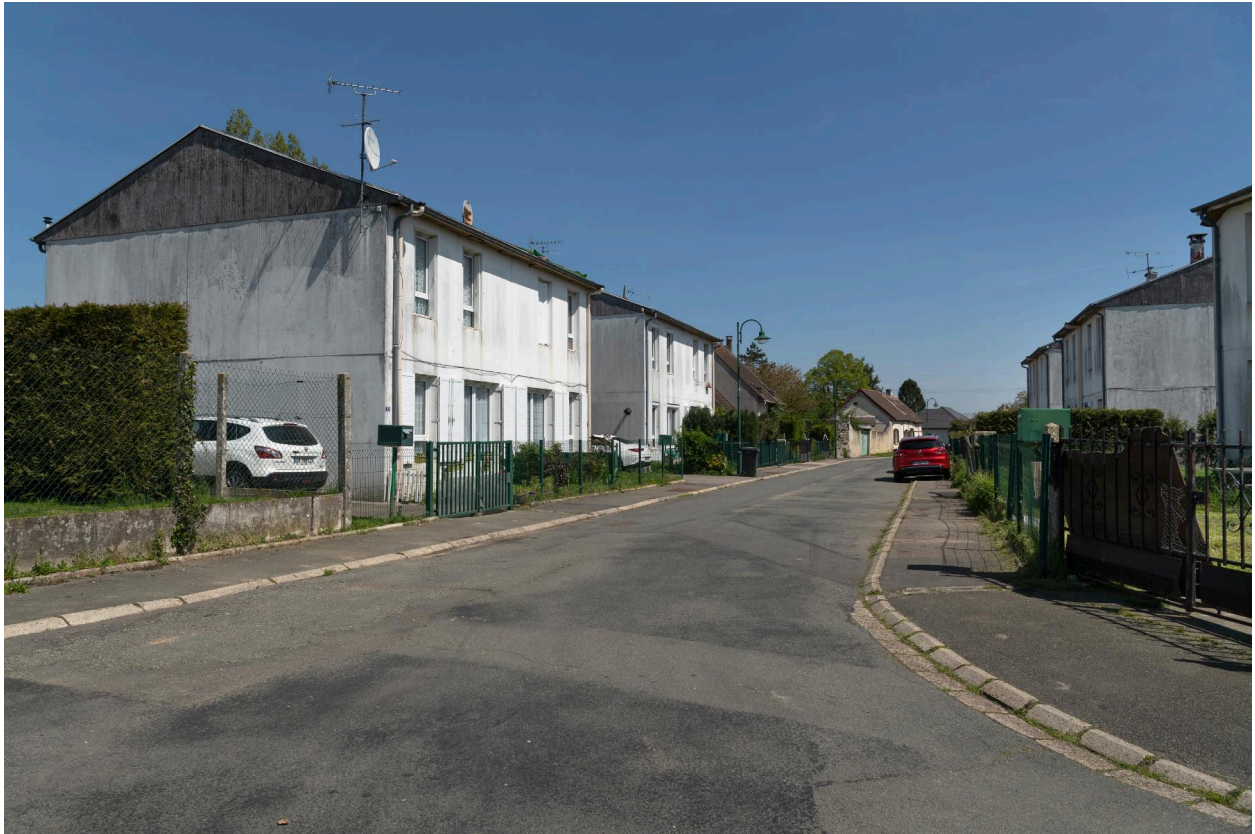
Lotissement de la Petite rue du
Frêne, vue prise depuis le sud.
Phot. Marc Kérignard
IVR32_20236000557NUCA

Lotissement de la Petite rue du Frêne, vue prise depuis le sud.

À la fin de cette décennie, un projet de lotissements est mené dans la Petite rue du Frêne (ill.). Cinq bâtiments comprenant chacun deux logements sont ainsi édifiés. Chaque habitation s'élève sur deux niveaux et comprend un garage.

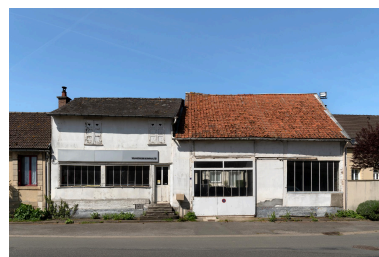
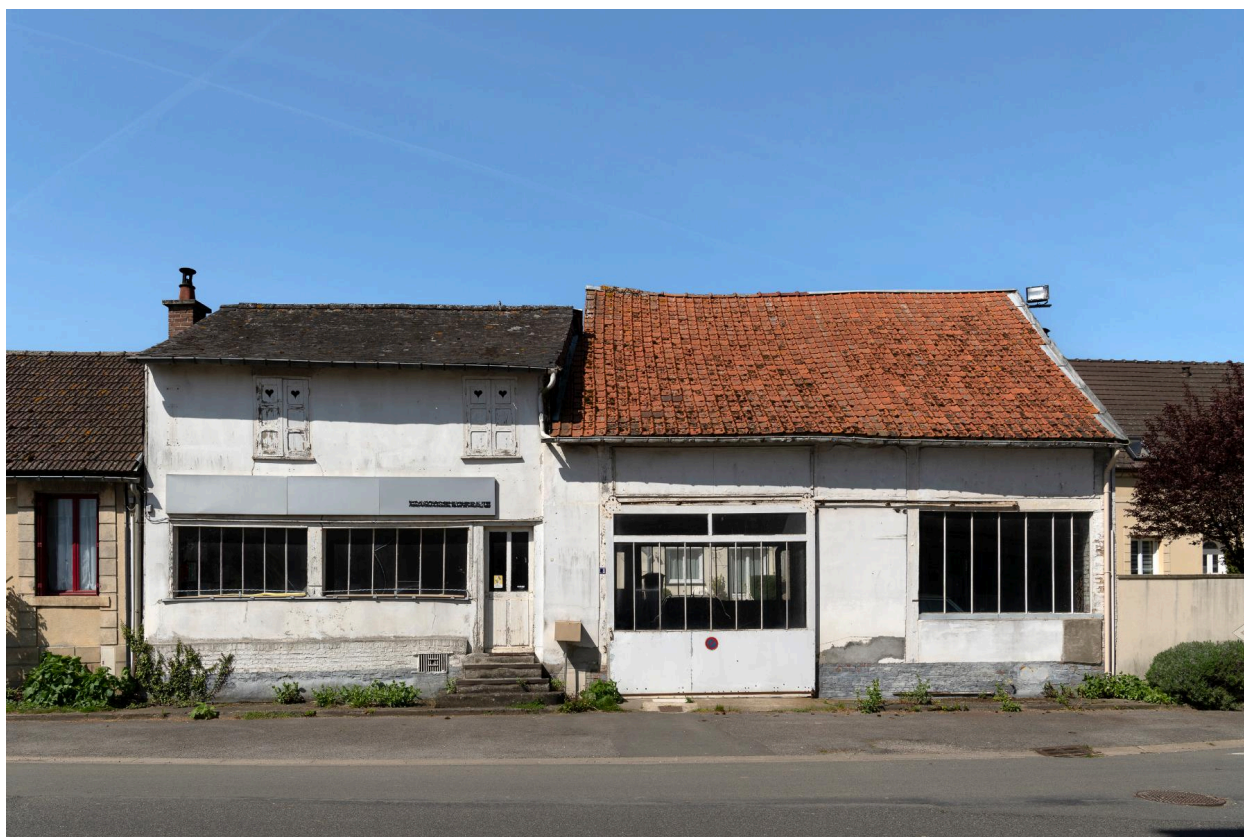
Ancien garage, n°8 de la rue Saint-
Pierre, vue prise depuis l'est.
Phot. Marc Kérignard
IVR32_20236000547NUCA

Ancien garage, n°8 de la rue Saint-Pierre, vue prise depuis l'est.

Hardivillers comptait une dizaine de commerces autour de 1900. Ils étaient situés le long de l'axe principal (actuelles rue Saint-Pierre et rue de la Voierie). Ils sont facilement identifiables grâce à leur devanture et/ou à leurs larges baies allongées qui ont parfois été conservées. Dans la rue Saint-Pierre, seul le café "Au bon accueil" est toujours ouvert au n°23 (ill.). Le garage Renault au n°8 est également bien reconnaissable même s'il n'est plus en activité (ill.).

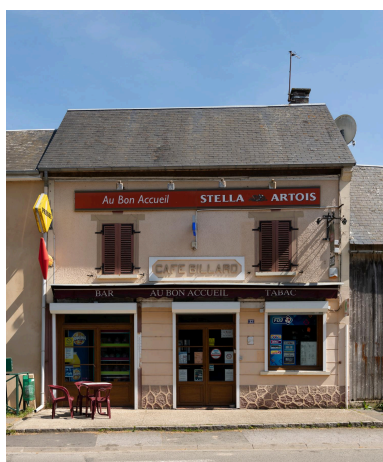
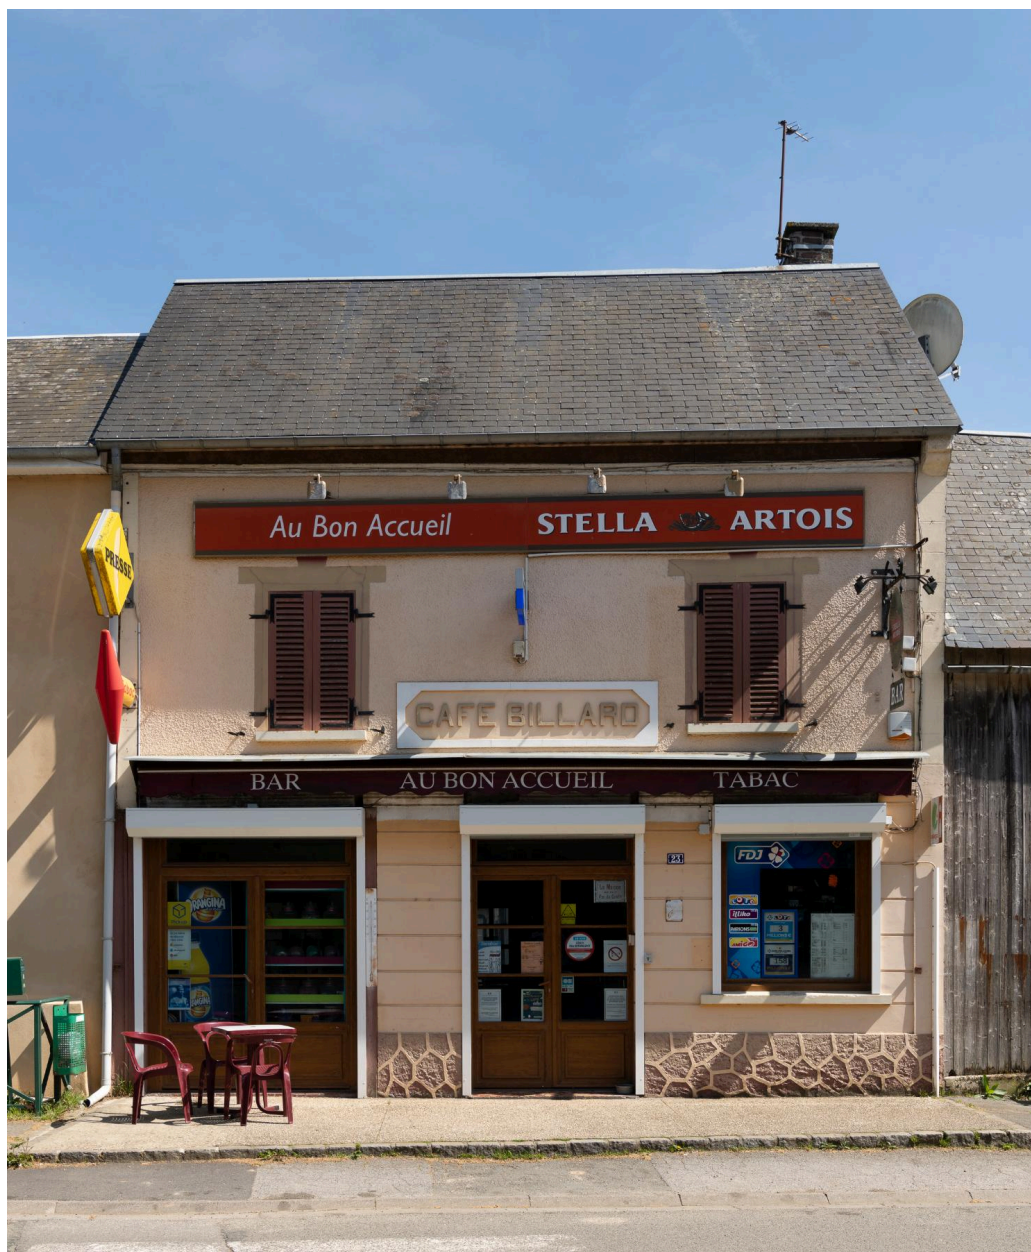
Café "Au bon Accueil", n°23 de la rue
Saint-Pierre, vue prise depuis l'ouest.
Phot. Marc Kérignard

Café "Au bon Accueil", n°23 de la rue Saint-Pierre, vue prise depuis l'ouest.

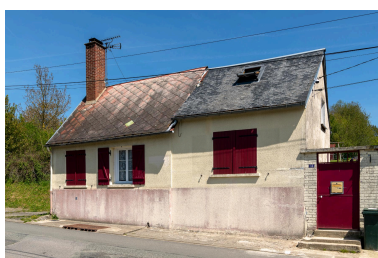
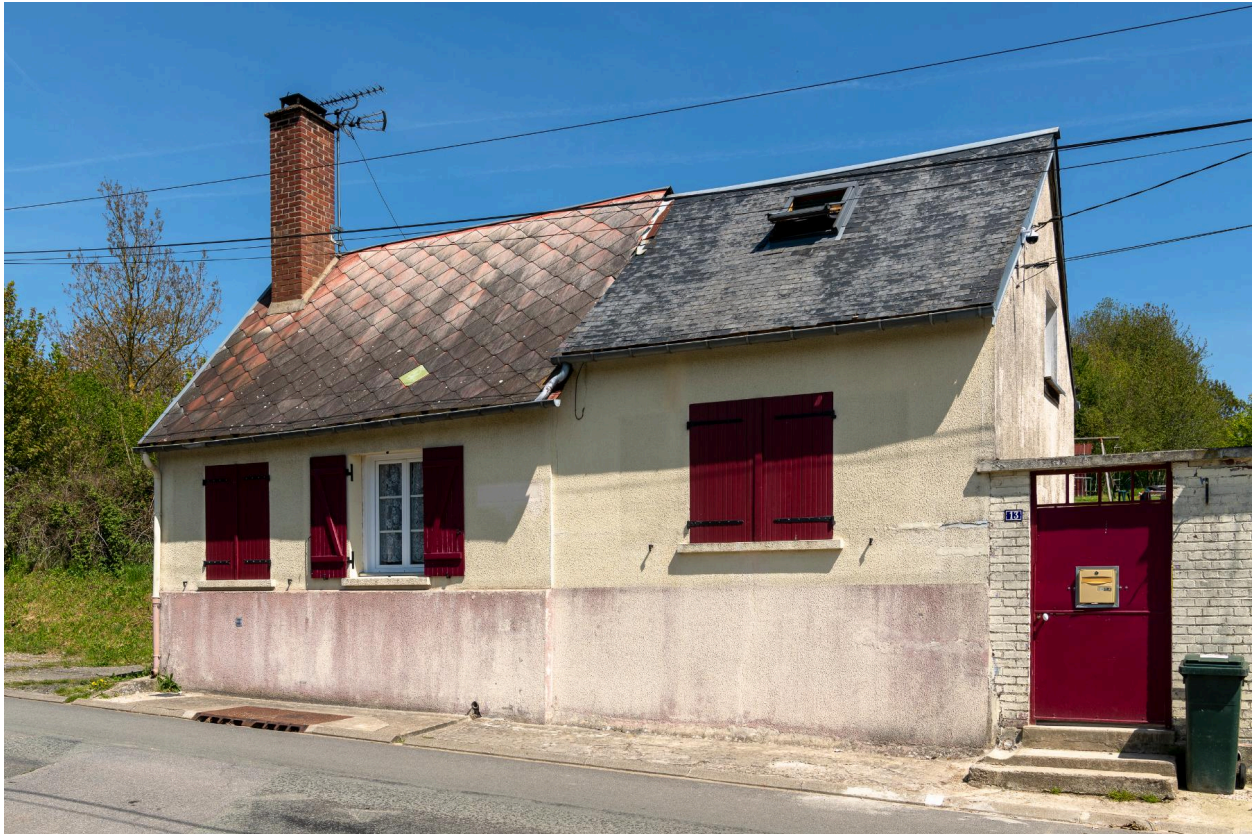
Ancienne maison de serger
(?), n°13 de la rue des Jardins,
vue prise depuis l'ouest.
Phot. Marc Kérignard
IVR32_20236000552NUCA

Ancienne maison de serger (?), n°13 de la rue des Jardins, vue prise depuis l'ouest.

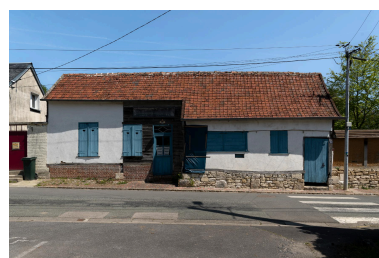
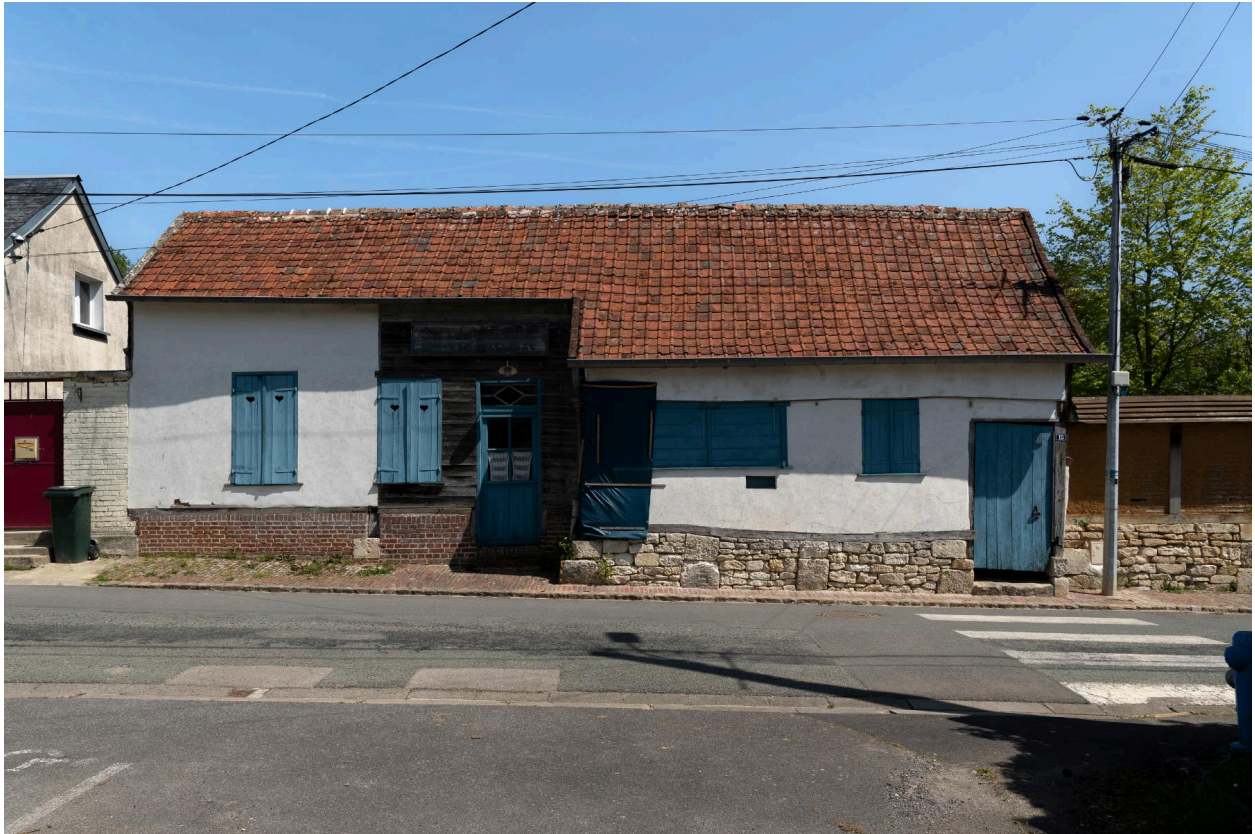
Maison de serger, n°15 de la rue
des Jardins, vue prise depuis l'ouest.
Phot. Marc Kérignard
IVR32_20236000551NUCA

Maison de serger, n°15 de la rue des Jardins, vue prise depuis l'ouest.

Ce type d'habitat se trouvait surtout dans les rues perpendiculaires à l'axe principal, en particulier la rue des Jardins et la rue du Frêne. Il est possible de repérer la maison de l'artisan textile à son organisation comprenant un logis (le plus souvent en fond de cour) et un atelier (appelé boutique) ouvert directement sur la rue. L'archétype de cette forme d'habitat est la maison du serger (n°15 de la rue des Jardins (ill.)), inscrite au titre des monuments historiques en 1992 (PA00114994).

La boutique se trouve alignée sur la rue tandis que le logis se tient en fond de cour.

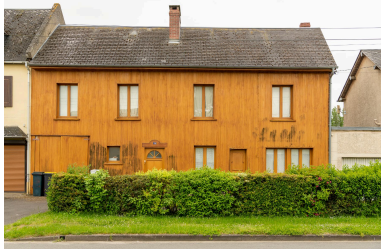
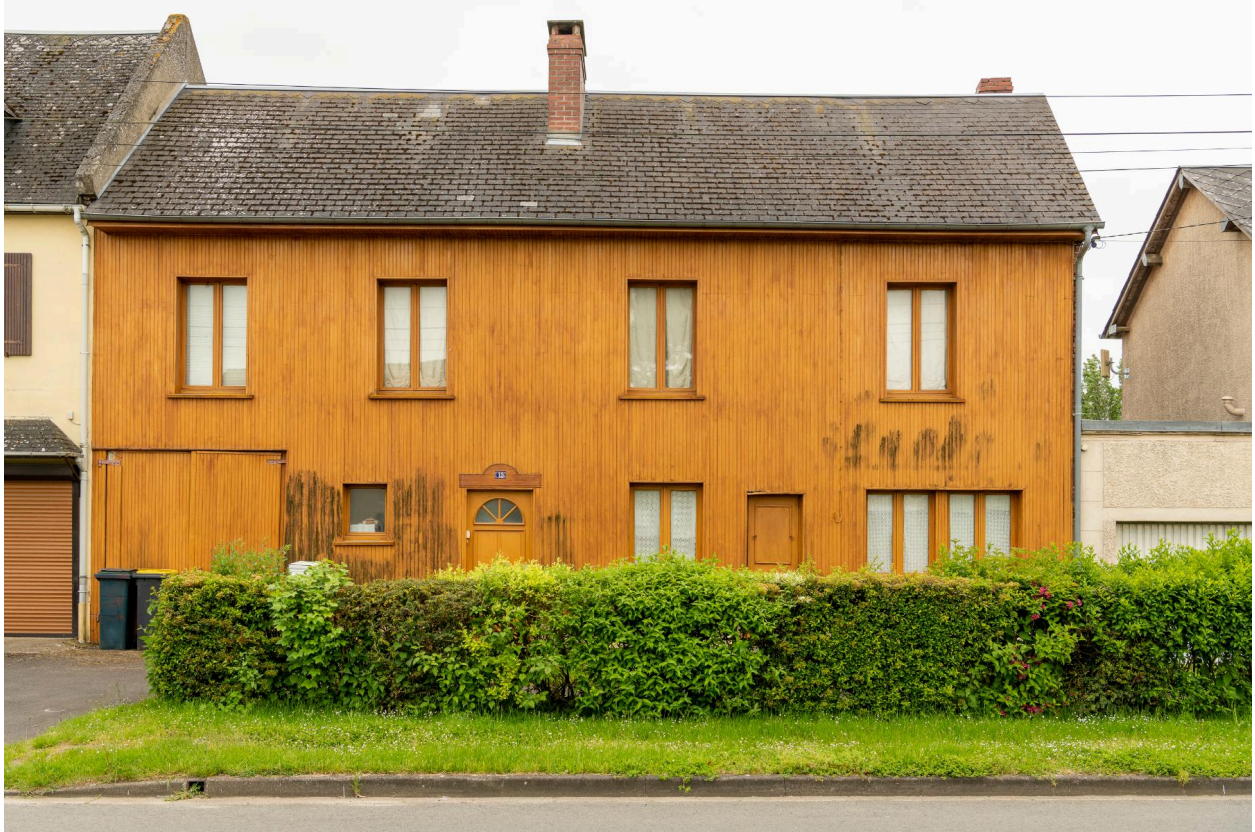
Logis sur rue (ancien commerce ?) essenté de clins, n°12 rue de la Voierie, vue prise depuis le nord.
Phot. Marc Kérignard
IVR32_20236000747NUCA

Logis sur rue (ancien commerce ?) essenté de clins, n°12 rue de la Voierie, vue prise depuis le nord.

D'autres boutiques aujourd'hui fermées ont pu être relevées dans cette rue (n°9, n°3 (ill.), n°25) et dans la rue de la Voierie (n°12 (ill.), n°14, n°16, n°18).

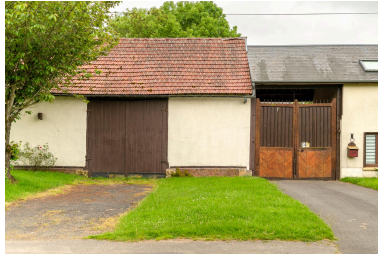
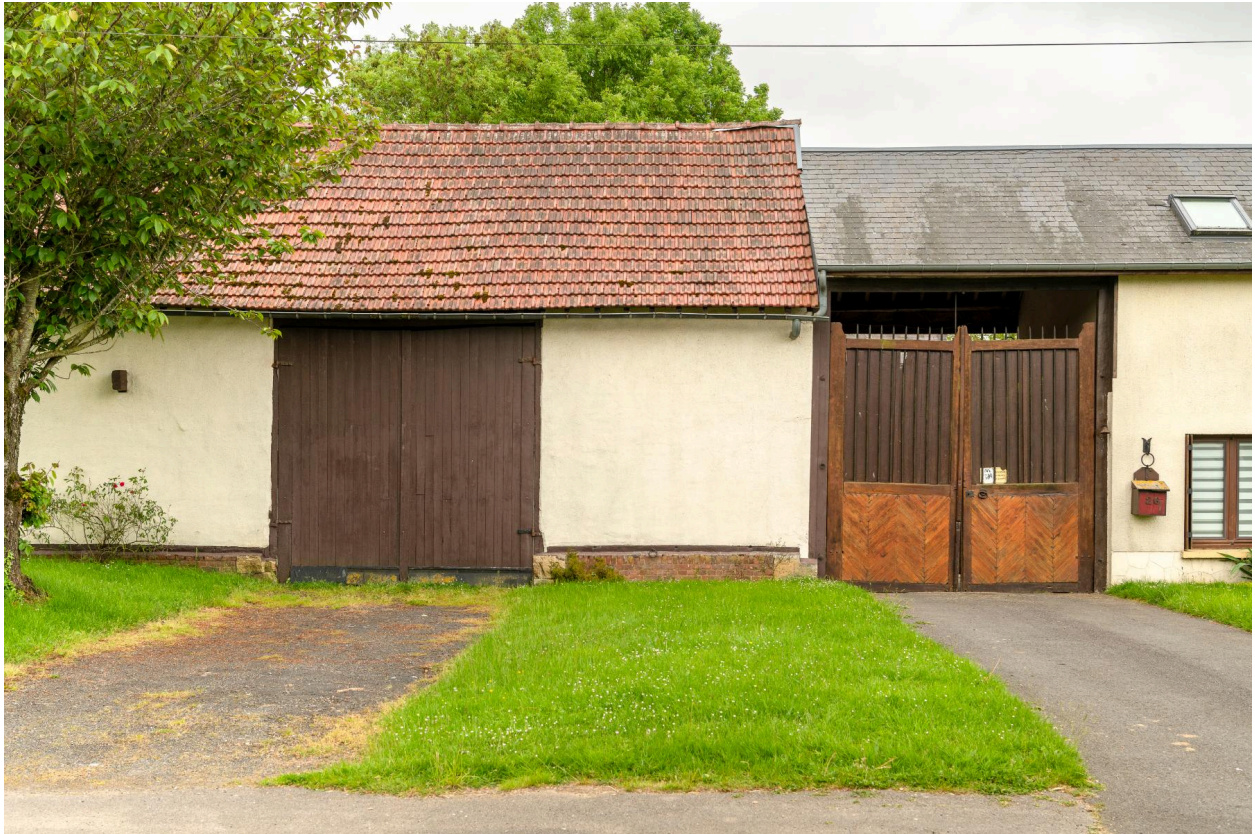
Ancienne grange sur rue avec tuiles pannes, n°26 rue de la Voierie, vue prise depuis le nord.
Phot. Marc Kérignard
IVR32_20236000748NUCA

Ancienne grange sur rue avec tuiles pannes, n°26 rue de la Voierie, vue prise depuis le nord.

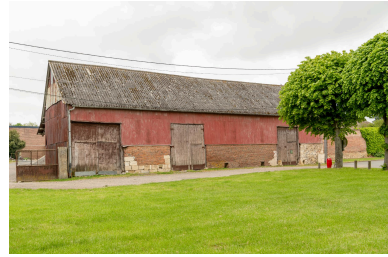
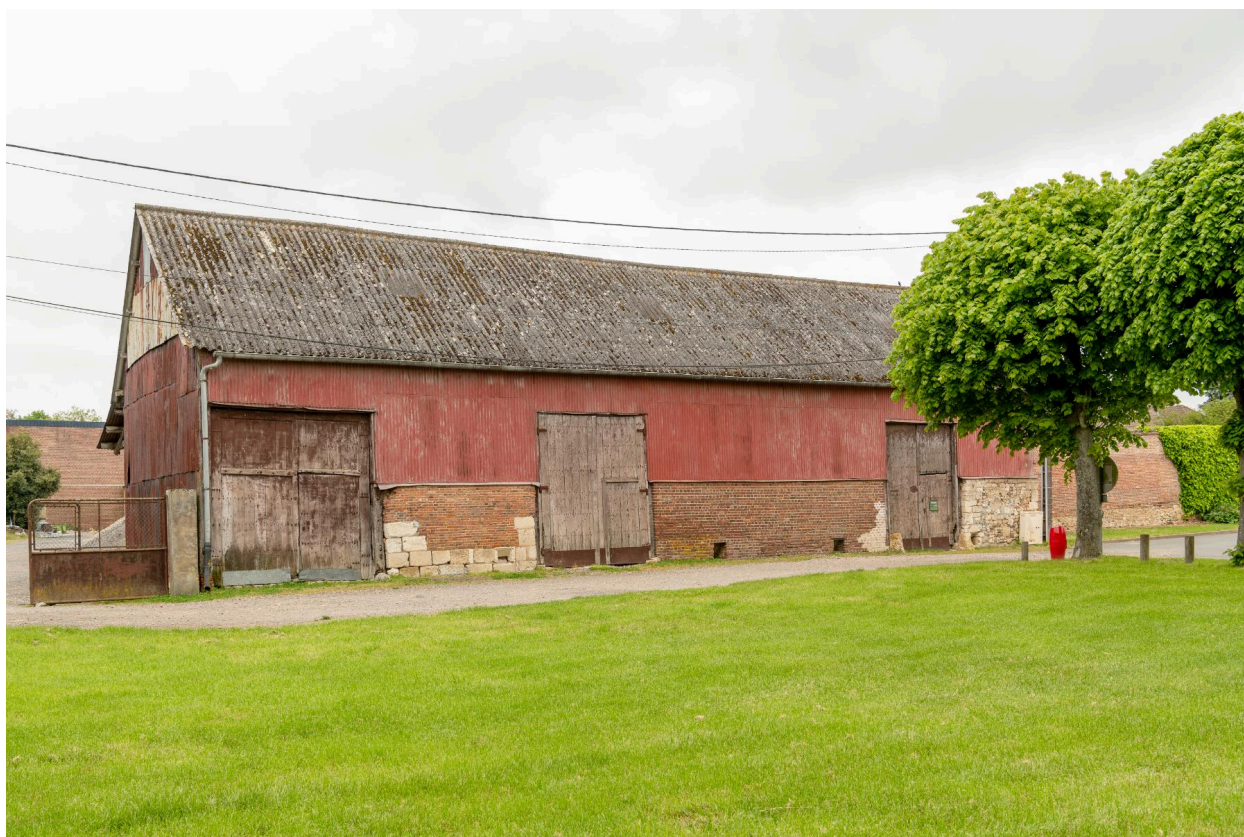
Grange, n°1 rue de la Voierie, vue prise depuis l'est.
Phot. Marc Kérignard
IVR32_20236000750NUCA

Grange, n°1 rue de la Voierie, vue prise depuis l'est.

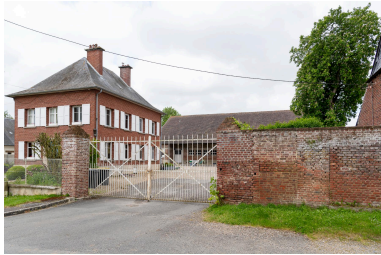
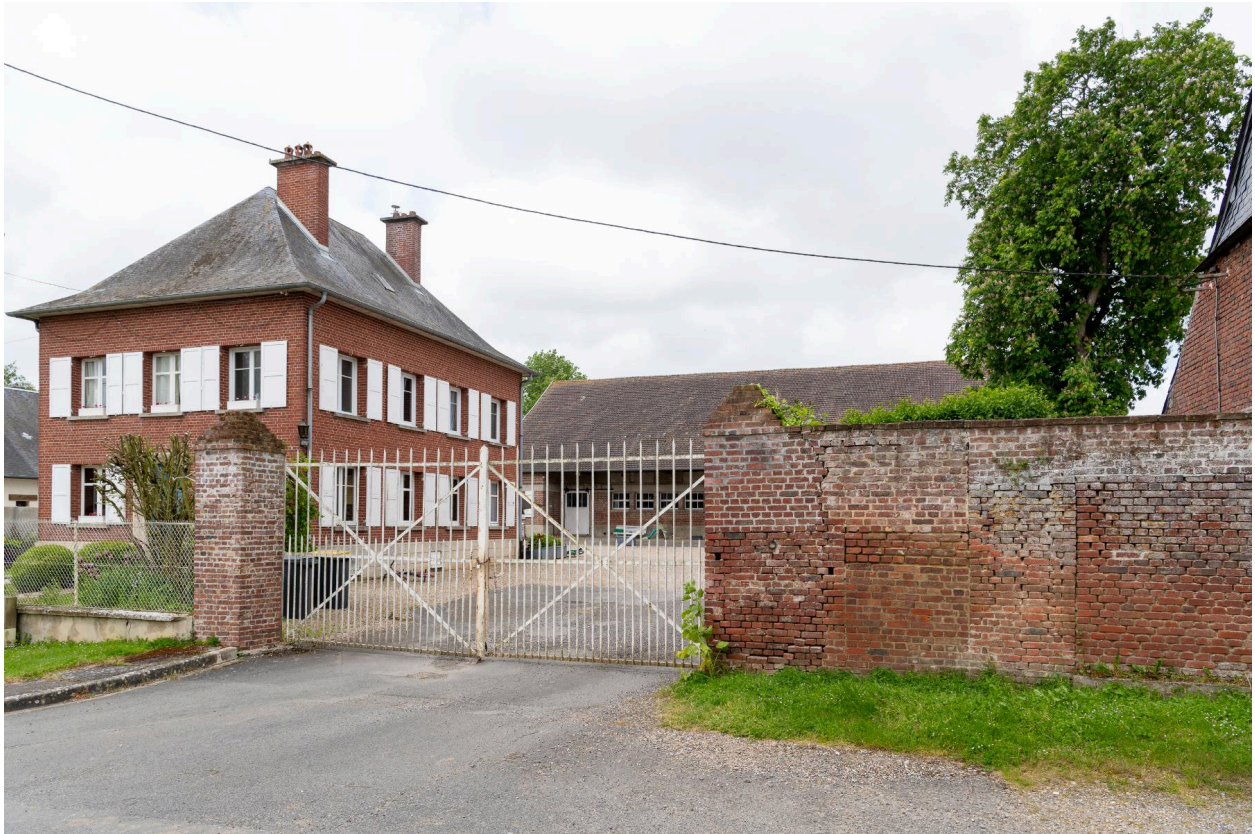
Ferme reconstruite dans les années 1950 à l'emplacement de la ferme de l'ancien château, n°17 rue de la Grand Cour, vue prise depuis l'est.
Phot. Marc Kérignard
IVR32_20236000755NUCA

Ferme reconstruite dans les années 1950 à l'emplacement de la ferme de l'ancien château, n°17 rue de la Grand Cour, vue prise depuis l'est.

Les premières habitations à avoir été édifiées après la Seconde Guerre mondiale sont celles qui ont été détruites par les bombardements de juin 1940. Le sud de la rue Saint-Pierre a particulièrement été touché. Un plan de cette zone établi en 1954 souligne les parcelles concernées. Les logements aux n°31, n°37, n°39, n°41, n°45 et n°49 datent ainsi du début des années 1950. L'ancienne ferme du château a en partie été détruite en 1940 et est reconstruite dans les années 1950 (ill.).

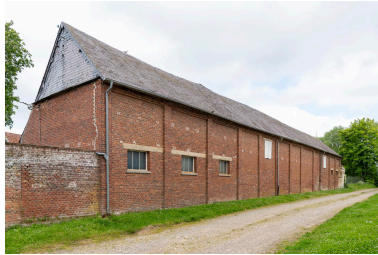
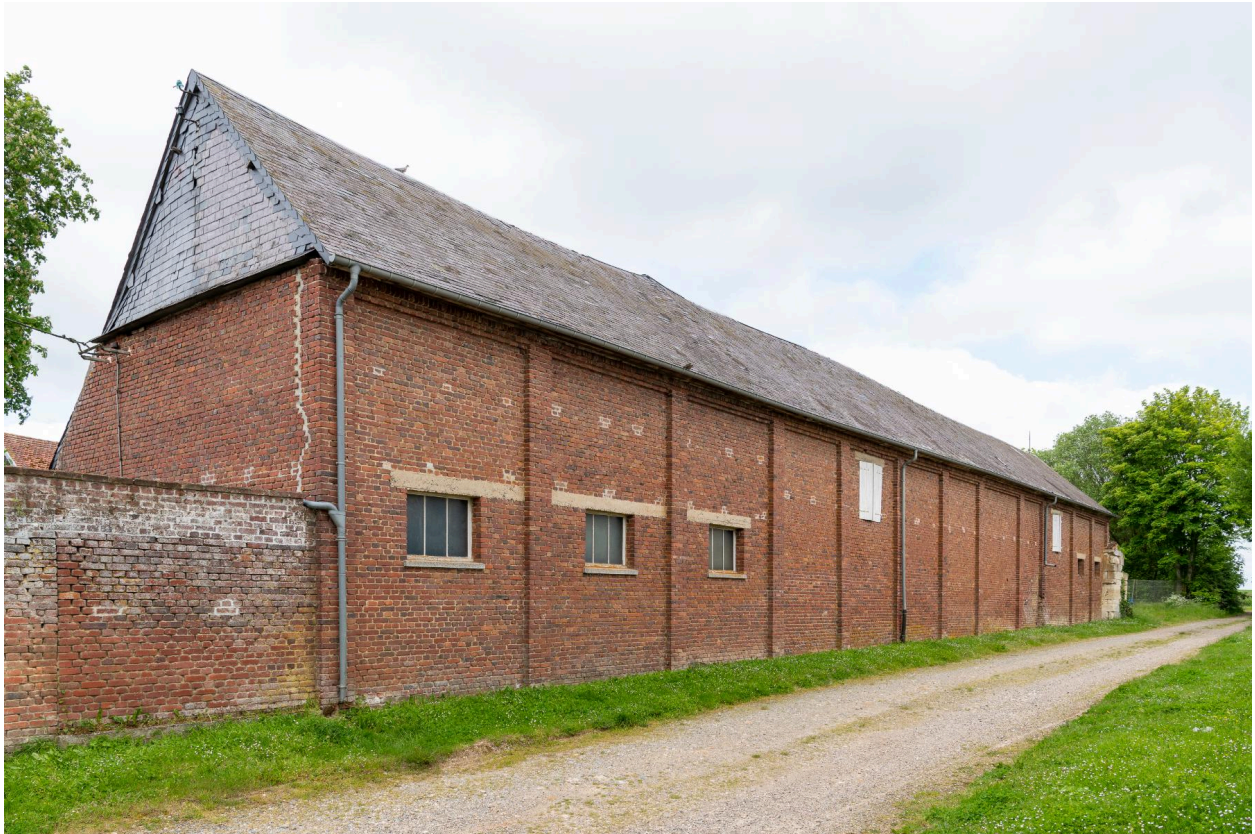
Bâtiments agricoles reconstruits à l'emplacement de la ferme de l'ancien château avec murs des anciens bâtiments à l'extrémité.
Phot. Marc Kérignard
IVR32_20236000754NUCA

Bâtiments agricoles reconstruits à l'emplacement de la ferme de l'ancien château avec murs des anciens bâtiments à l'extrémité.
