Hauts-de-France, Somme
Boismont
Pinchefalise
9, 11, 13 rue du Canal

Château de Pinchefalise

Numéro de dossier : IA80007379
Date de l'enquête initiale : 2006
Date(s) de rédaction : 2006
Cadre de l'étude : inventaire préliminaire arrière-pays maritime picard
Degré d'étude : étudié

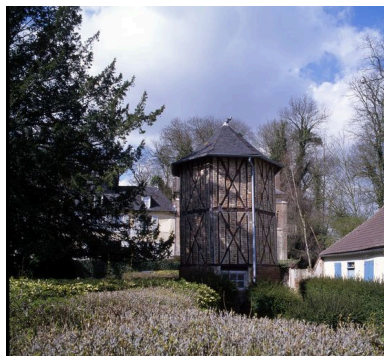
Vue du pigeonnier.

Un colombier octogone occupe le cœur de la cour. Il possède une sablière basse assemblée à mi-bois. D'après les traces de clous sur les poteaux, il était auparavant recouvert de torchis. Le mât, perpendiculaire au faite, permettait l'accès aux trous de boulines (200). Il peut contenir deux cents à trois cents pigeons. Il est pourvu d'un belvédère en charpente. Les deux portes sont superposées. On accède à l'étage au moyen d'une échelle extérieure. Un mur de clôture entoure la propriété.

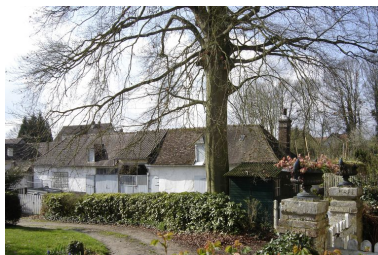
Vue des dépendances situées au sud.

Les écuries et garages à voitures, situés au sud de la cour, également en pans de bois et torchis, possèdent un sol en briques rouges. La partie centrale est ajourée et possède un léger décrochement du toit.

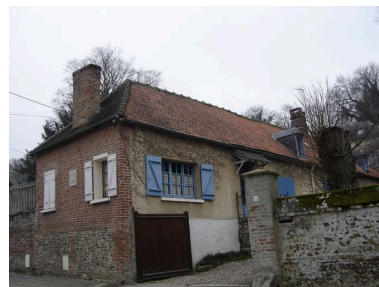
Vue des dépendances
du nord depuis la rue.

Les communs en torchis sont situés perpendiculairement au château, dans la partie nord-ouest de la propriété. Ce bâtiment a été transformé en logis. De plan allongé, il dispose d'un soubassement sur rue composé d'un blocage de silex et de jambes en briques afin de compenser le dénivellement de la voie. Le reste de l'élévation est en brique. Le rez-de-chaussée surélevé est accessible par un perron en blocage de silex. Une ancienne écurie complète le bâtiment au nord. Les combles aménagés sont éclairés par la présence de deux lucarnes à essentage en ardoise. L'une d'elles semble avoir été refaite ; elles pourraient dater des années 1910. Le toit à pans coupés est pourvu d'une couverture en pannes picardes.

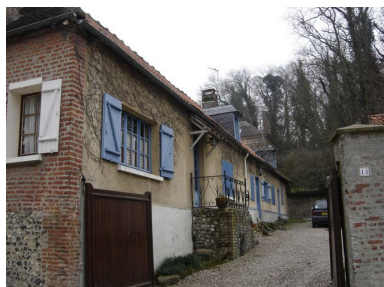
Vue générale de la
dépendance située au nord.

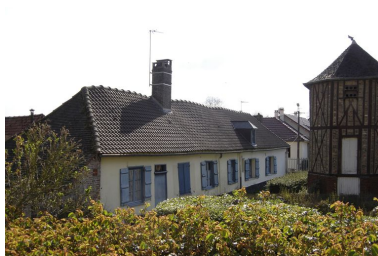
Vue des dépendances
du nord depuis la cour.

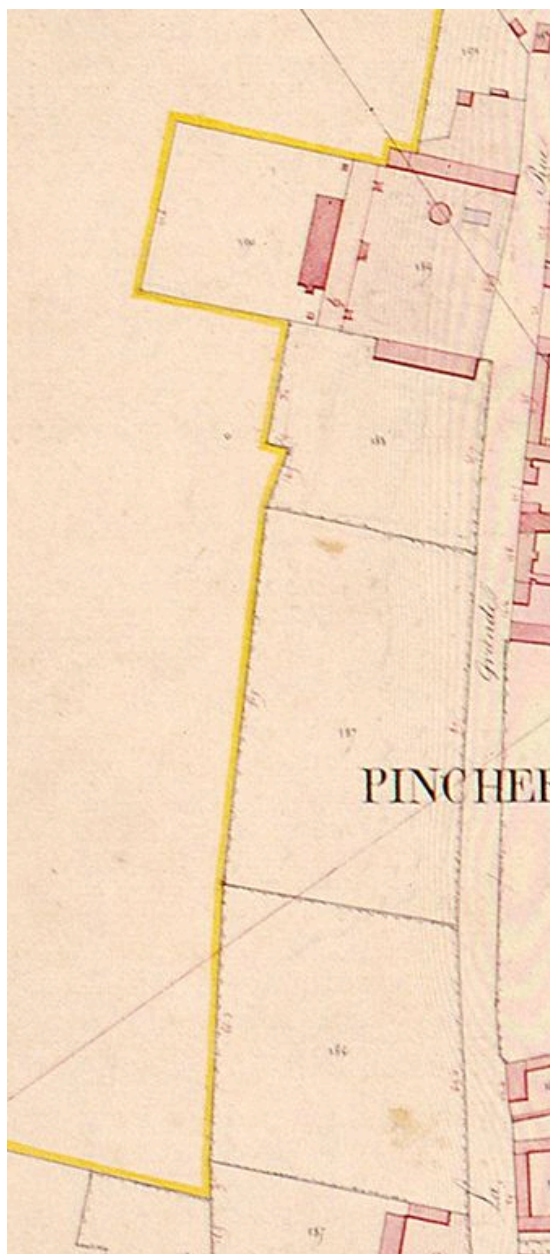
Extrait du cadastre napoléonien présentant le plan du château et de sa ferme en 1832.

Les parcelles au nord-ouest du château semble, d'après le cadastre napoléonien, avoir composé une pâture ou les jardins de celui-ci. Elles sont aujourd'hui occupées par des maisons modernes (depuis une trentaine d'années d'après les habitants). Nous ignorons dans quel bâtiment la manufacture était installée. Ces bâtiments existent-ils encore ?

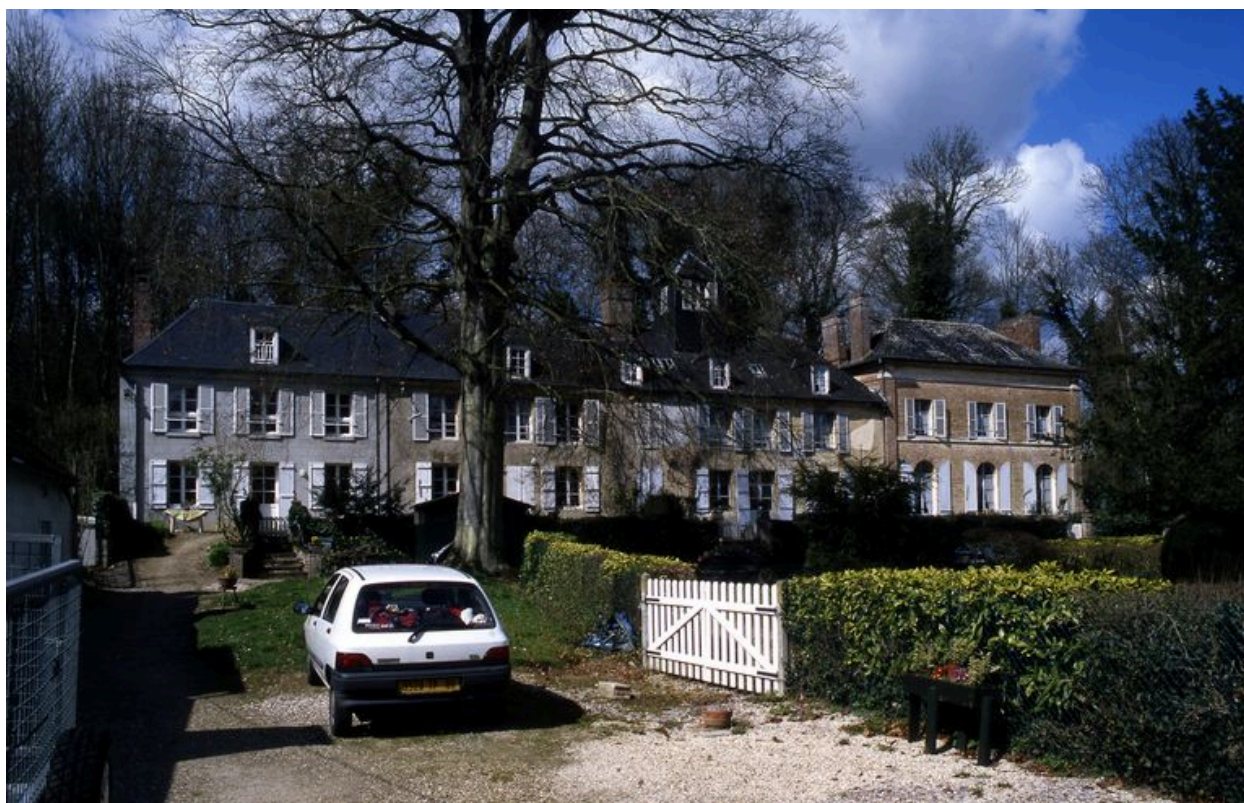
Vue générale.

La demeure est placée sur une terrasse artificielle abritant des caves. Le pavillon principal est flanqué de deux corps latéraux. La façade en moellons, orientée au sud-est, est entièrement enduite. L'étage carré, plus bas que le rez-de-chaussée, possède un comble ajouré de trois lucarnes. Un petit campanile en ardoise surmonte le toit à longs pans et croupe. La pièce d'entrée possède des solives décorées sculptées de style Renaissance. Le pavillon nord en briques liées au ciment rose, situé dans le prolongement du premier élément, bénéficie d'un étage carré et d'un comble à surcroît. Une bande horizontale en pierre de taille délimite le rez-de-chaussée de l'étage. Celle-ci se répète à la corniche. Le toit à longs pans et croupes est couvert en ardoise.

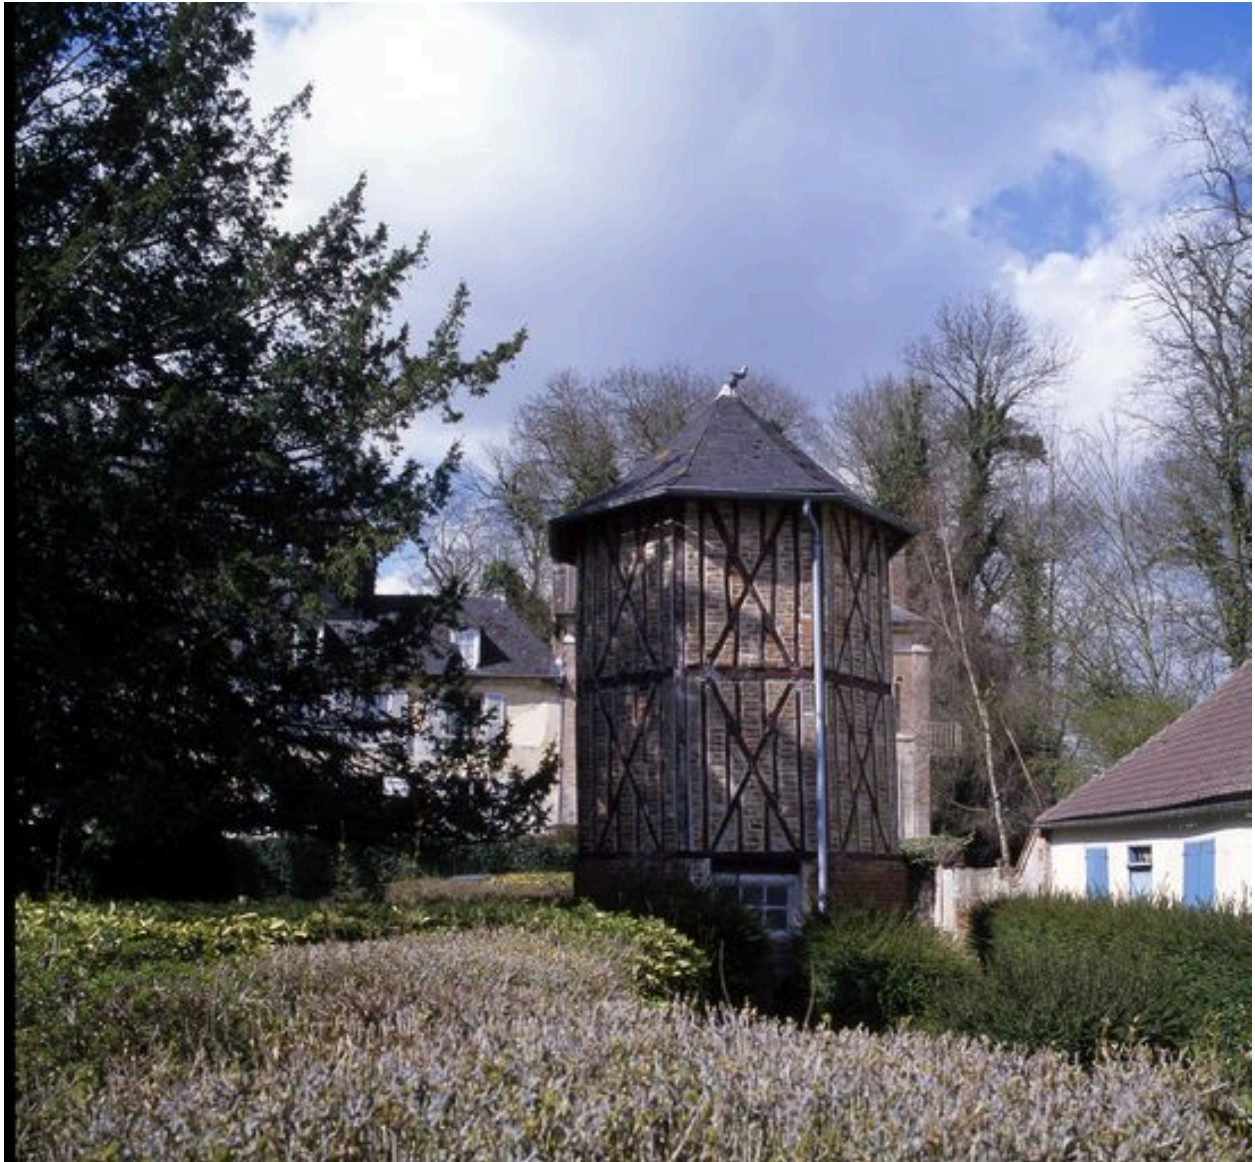
Vue du pigeonnier.

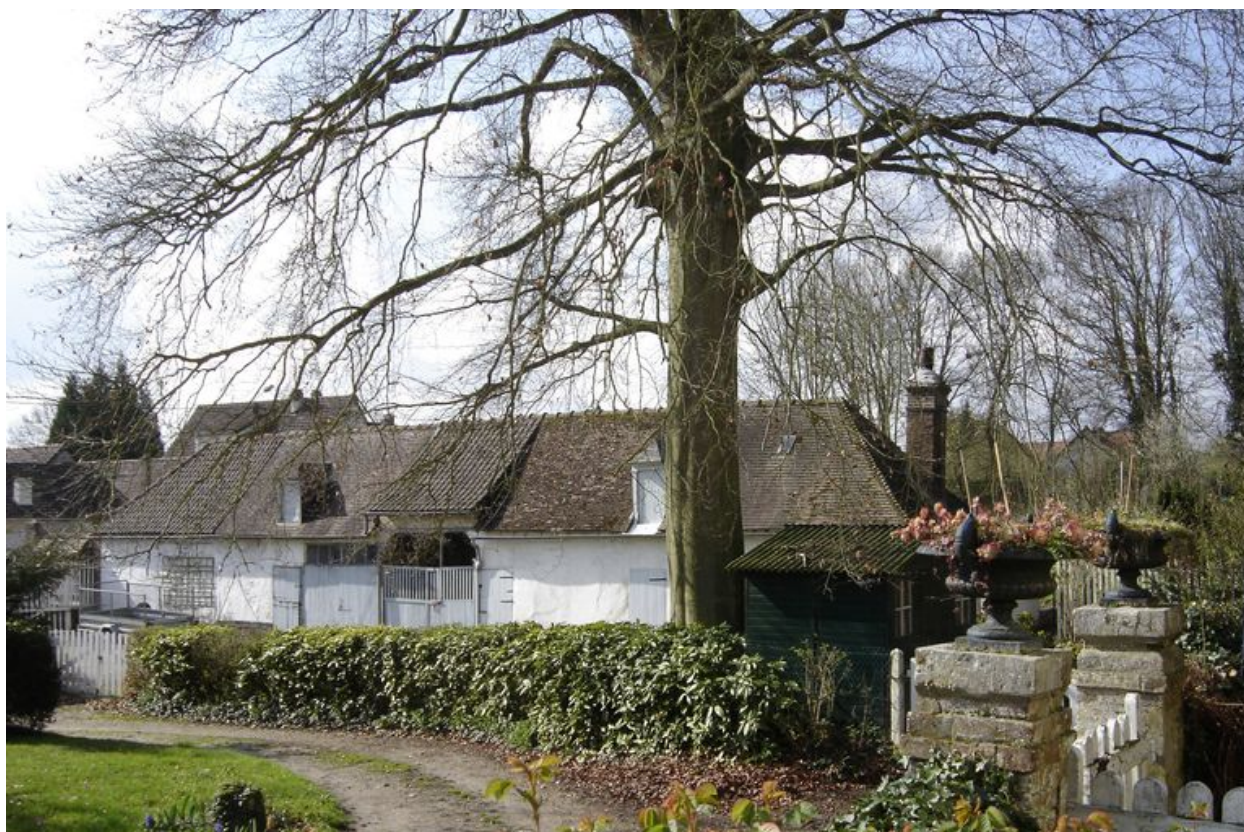
Vue des dépendances situées au sud.

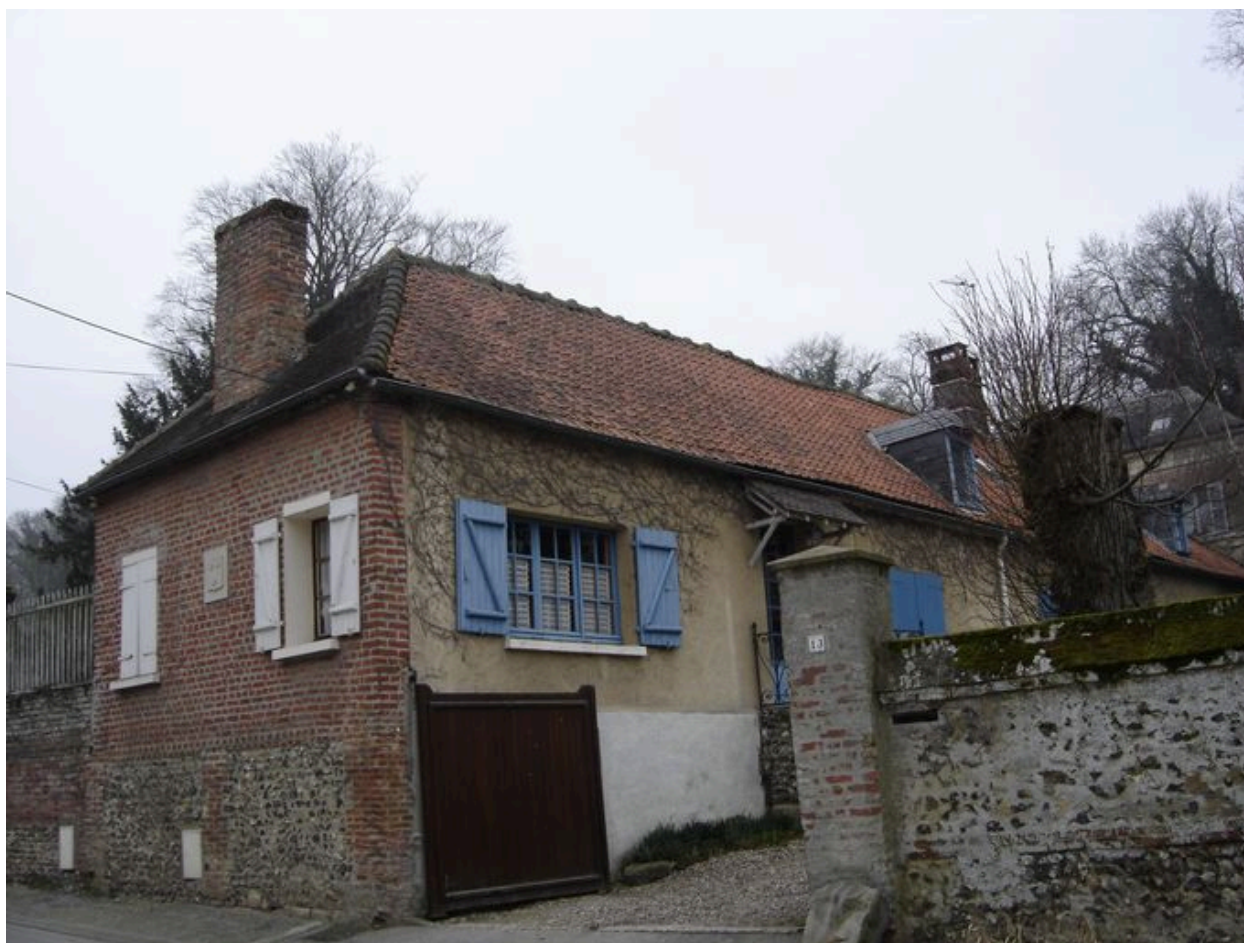
Vue des dépendances du nord depuis la rue.

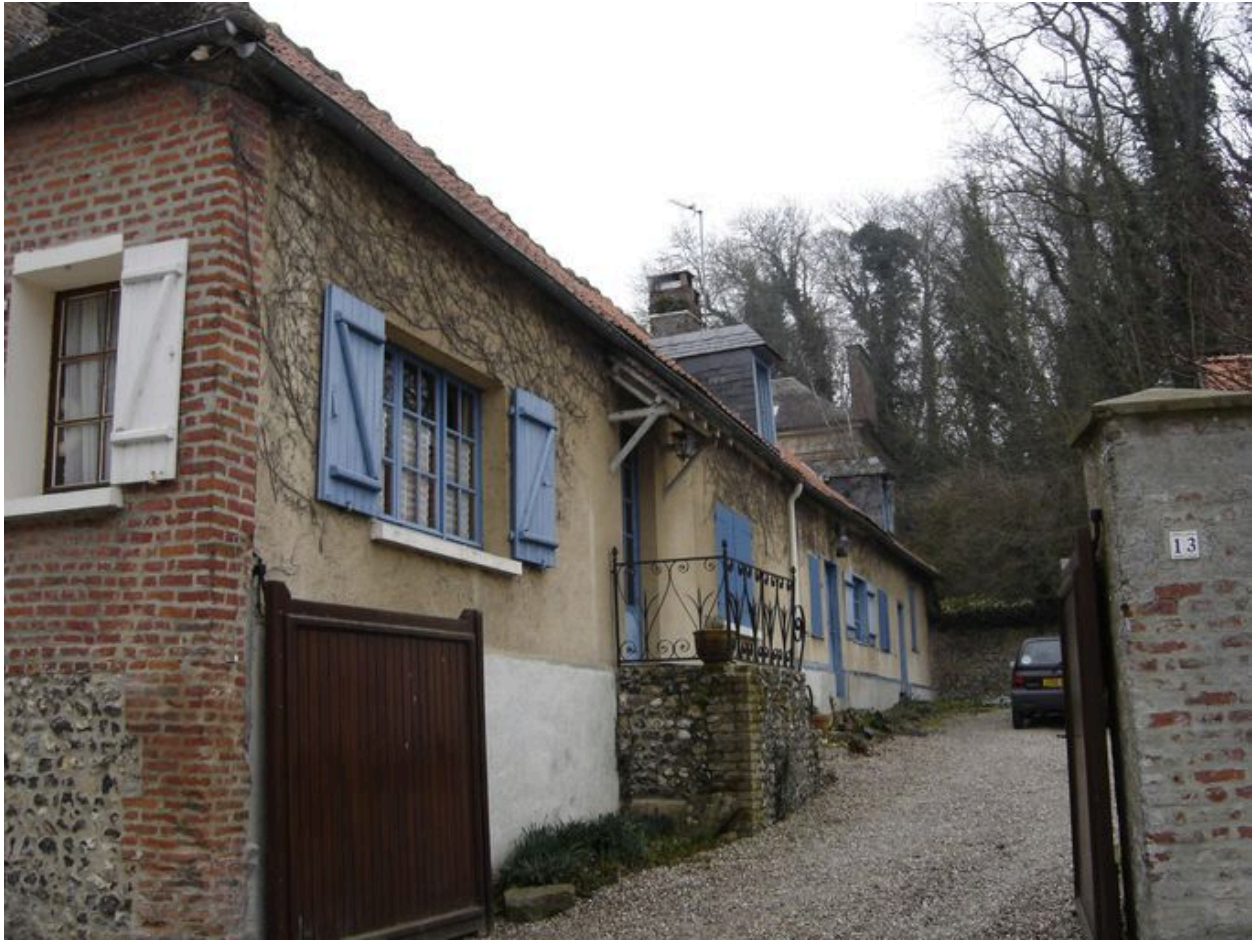
Vue générale de la dépendance située au nord.

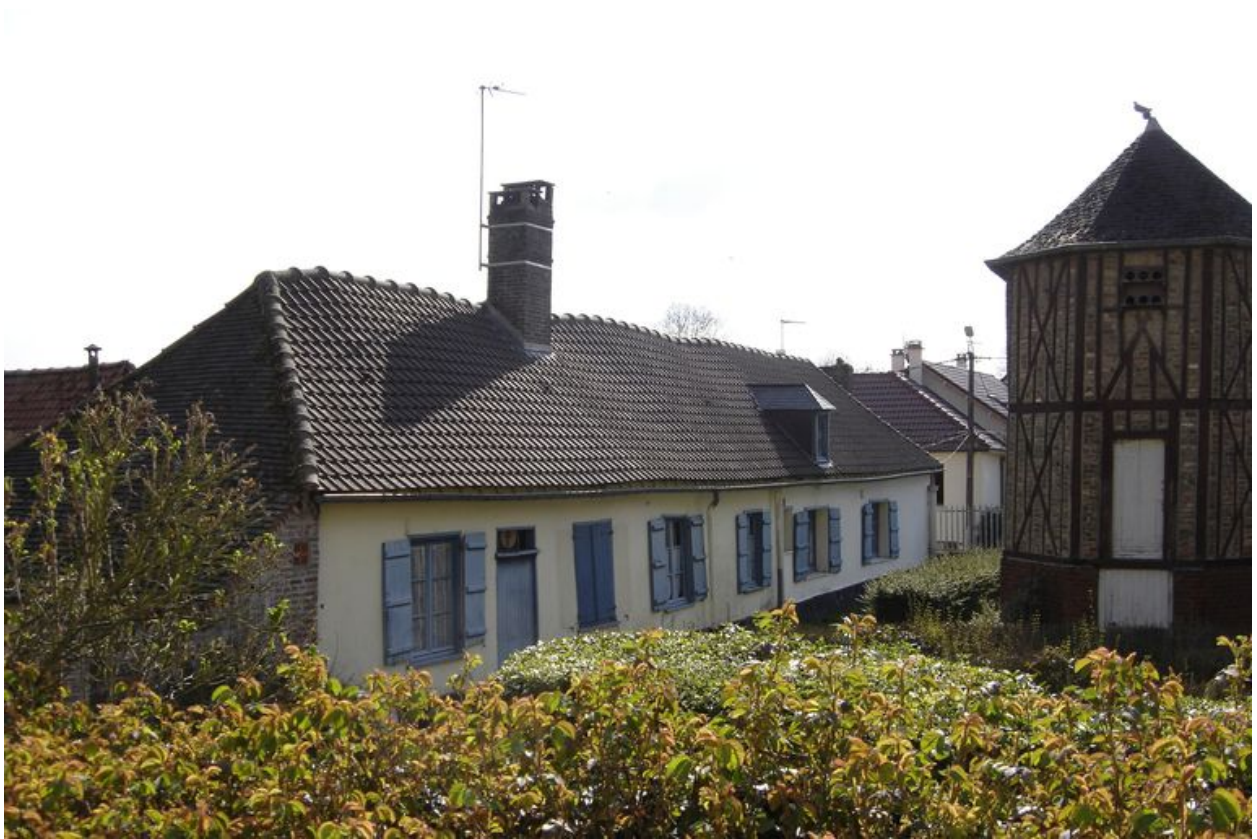
Vue des dépendances du nord depuis la cour.
