Hauts-de-France, Somme
Boismont
Pinchefalise
9, 11, 13 rue du Canal

Château de Pinchefalise

Numéro de dossier : IA80007379
Date de l'enquête initiale : 2006
Date(s) de rédaction : 2006
Cadre de l'étude : inventaire préliminaire arrière-pays maritime picard
Degré d'étude : étudié

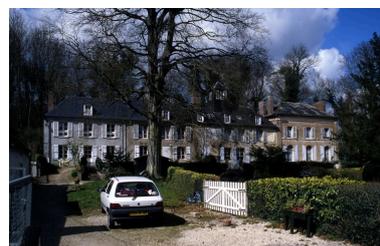
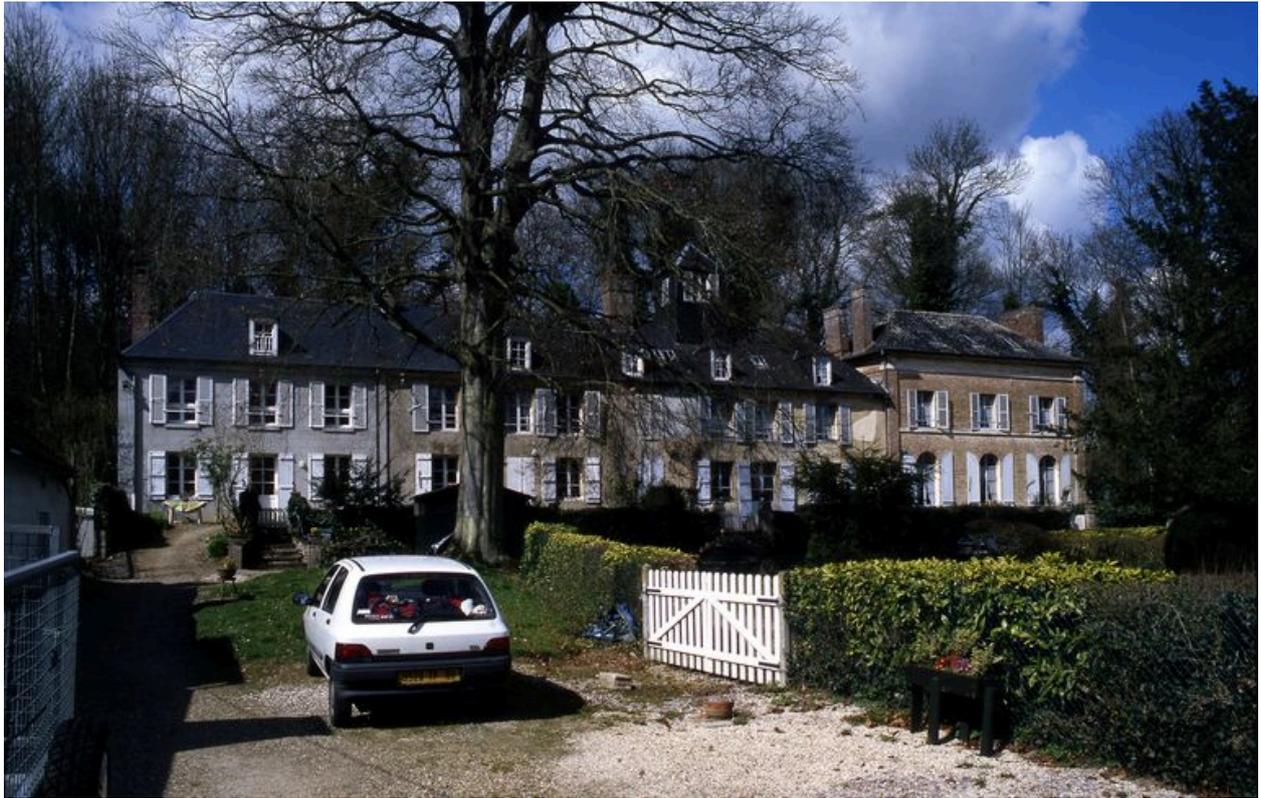
Vue générale.
Phot. Marie-Laure Monnehay-Vulliet
IVR22_20068000168XA

Vue générale.

La demeure est placée sur une terrasse artificielle abritant des caves. Le pavillon principal est flanqué de deux corps latéraux. La façade en moellons, orientée au sud-est, est entièrement enduite. L'étage carré, plus bas que le rez-de-chaussée, possède un comble ajouré de trois lucarnes. Un petit campanile en ardoise surmonte le toit à longs pans et croupe. La pièce d'entrée possède des solives décorées sculptées de style Renaissance. Le pavillon nord en briques liées au ciment rose, situé dans le prolongement du premier élément, bénéficie d'un étage carré et d'un comble à surcroît. Une bande horizontale en pierre de taille délimite le rez-de-chaussée de l'étage. Celle-ci se répète à la corniche. Le toit à longs pans et croupes est couvert en ardoise.

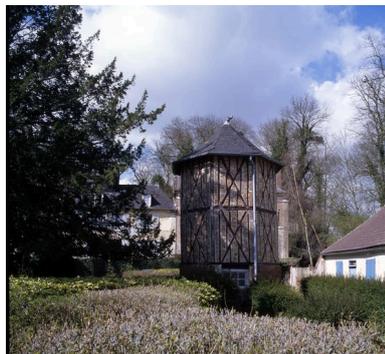
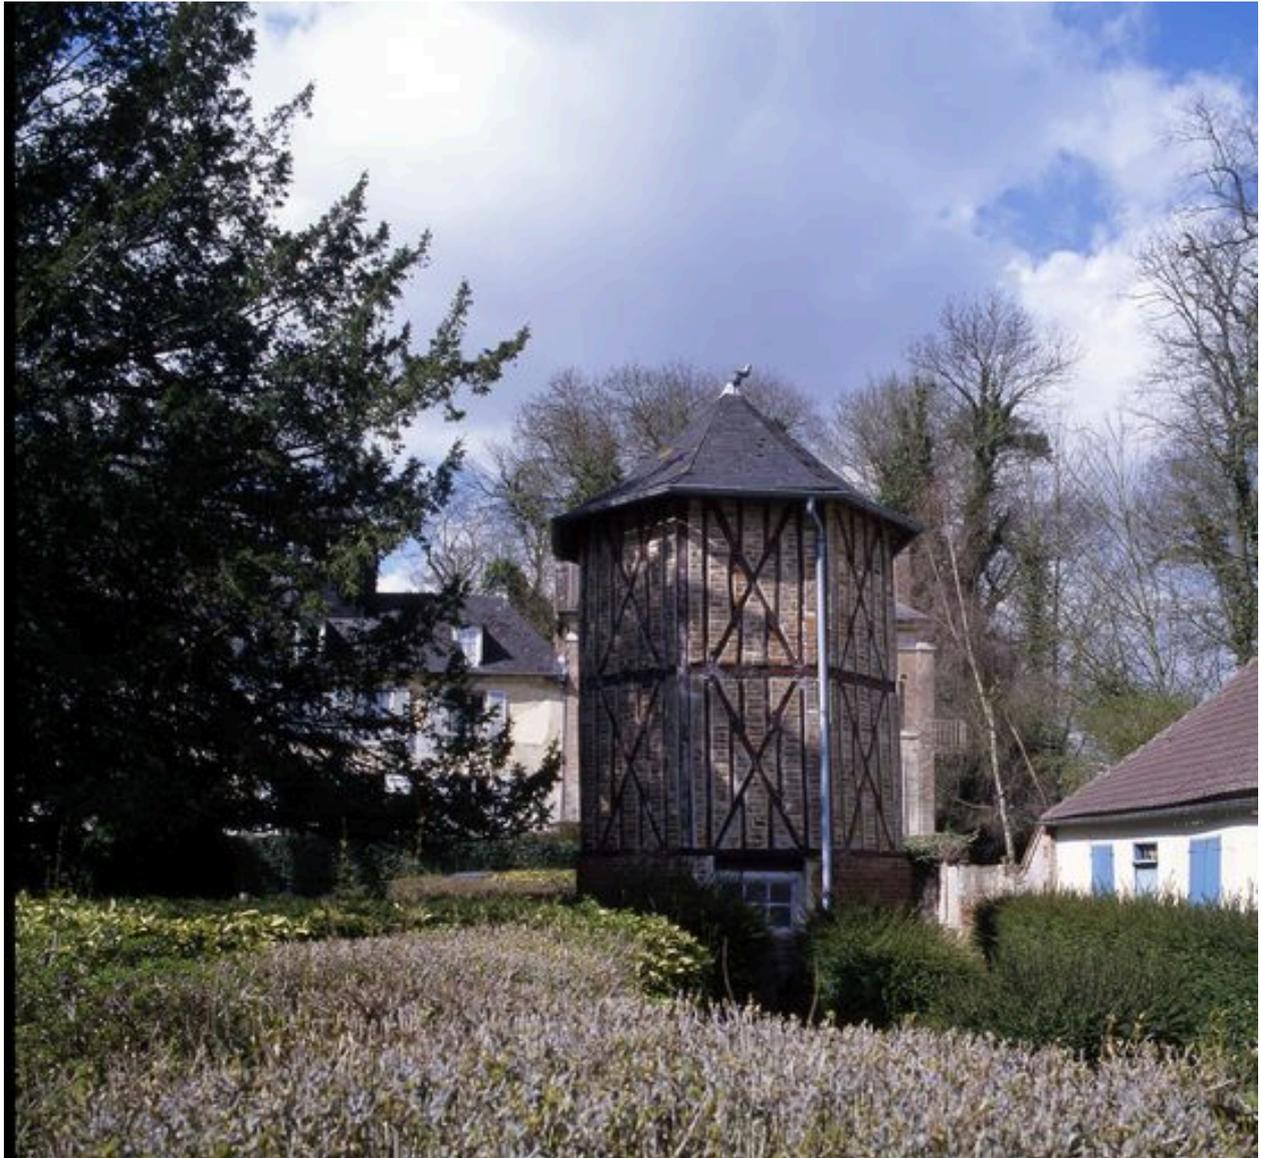
Vue du pigeonnier.

Un colombier octogonal occupe le cœur de la cour. Il possède une sablière basse assemblée à mi-bois. D'après les traces de clous sur les poteaux, il était auparavant recouvert de torchis. Le mât, perpendiculaire au faite, permettait l'accès aux trous de boulines (200). Il peut contenir deux cents à trois cents pigeons. Il est pourvu d'un belvédère en charpente. Les deux portes sont superposées. On accède à l'étage au moyen d'une échelle extérieure. Un mur de clôture entoure la propriété.

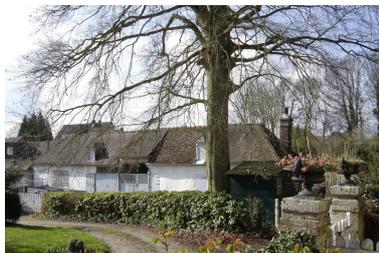
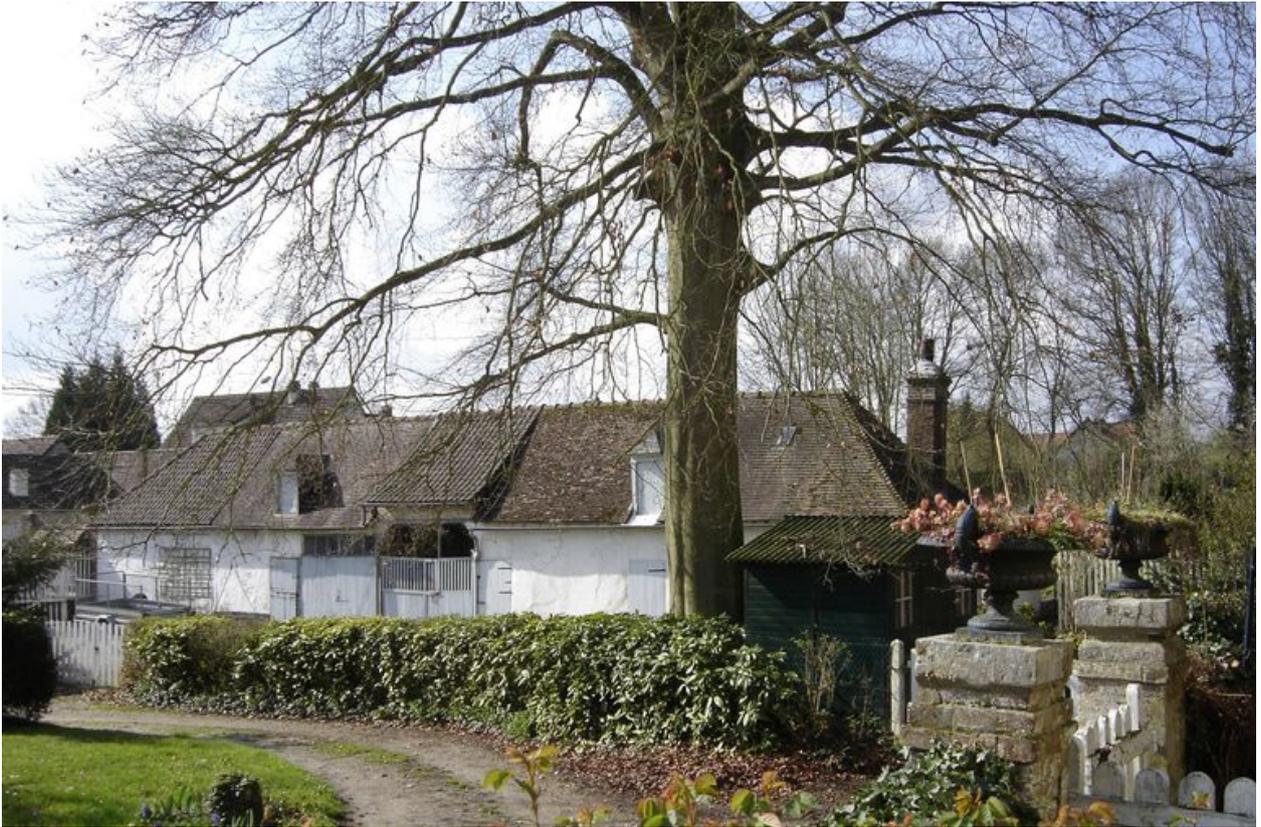
Vue des dépendances situées au sud.

Les écuries et garages à voitures, situés au sud de la cour, également en pans de bois et torchis, possèdent un sol en briques rouges. La partie centrale est ajourée et possède un léger décrochement du toit.

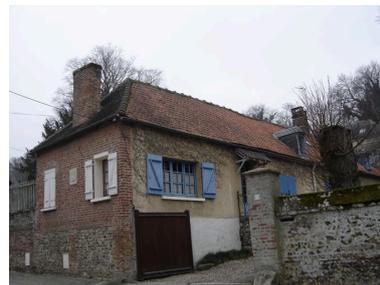
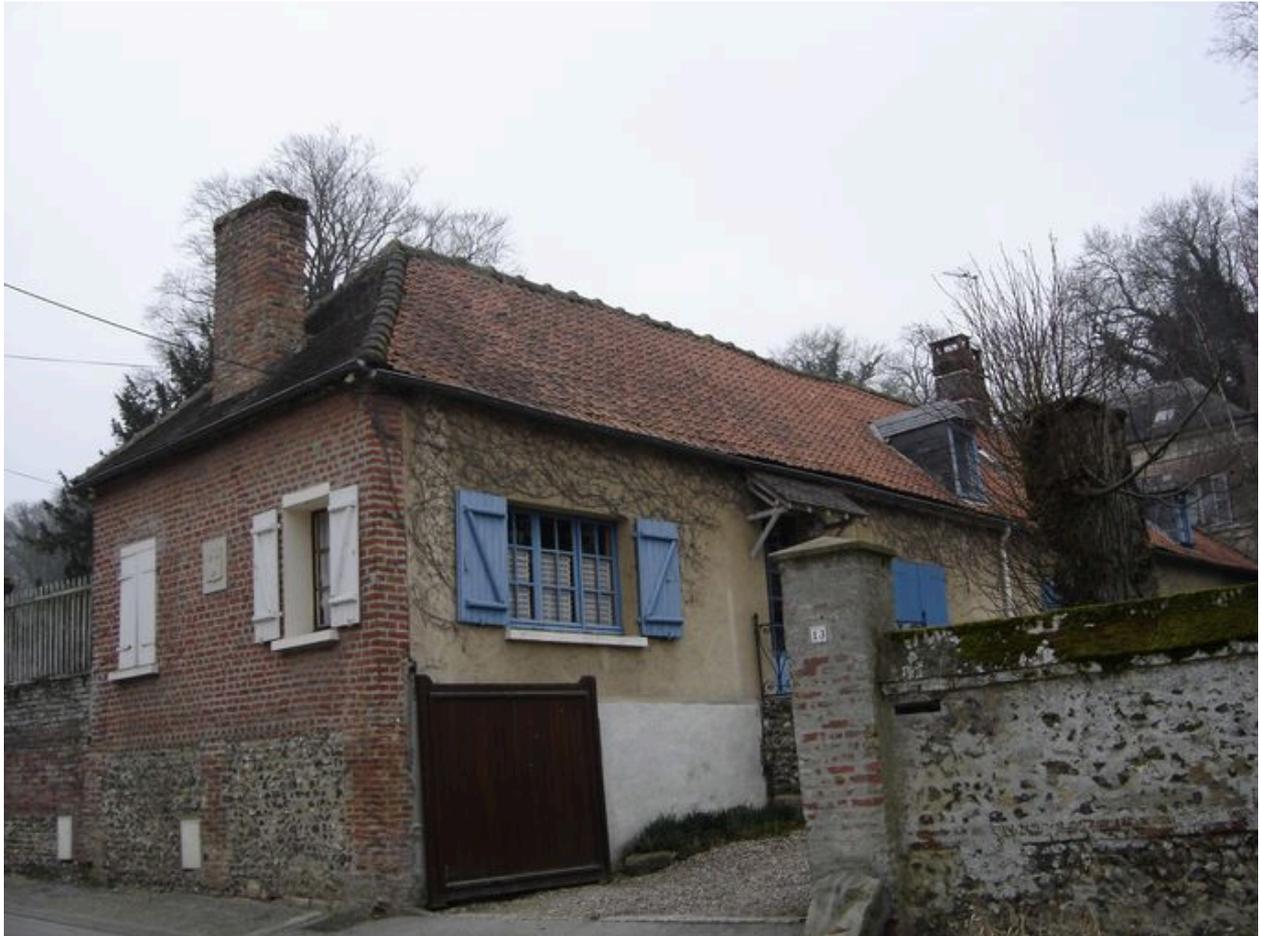
Vue des dépendances
du nord depuis la rue.

Vue des dépendances du nord depuis la rue.

Les communs en torchis sont situés perpendiculairement au château, dans la partie nord-ouest de la propriété. Ce bâtiment a été transformé en logis. De plan allongé, il dispose d'un soubassement sur rue composé d'un blocage de silex et de jambes en briques afin de compenser le dénivellement de la voie. Le reste de l'élévation est en brique. Le rez-de-chaussée surélevé est accessible par un perron en blocage de silex. Une ancienne écurie complète le bâtiment au nord. Les combles aménagés sont éclairés par la présence de deux lucarnes à essentage en ardoise. L'une d'elles semble avoir été refaite ; elles pourraient dater des années 1910. Le toit à pans coupés est pourvu d'une couverture en pannes picardes.

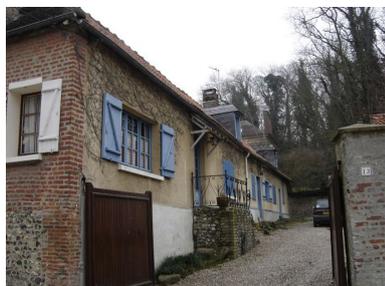
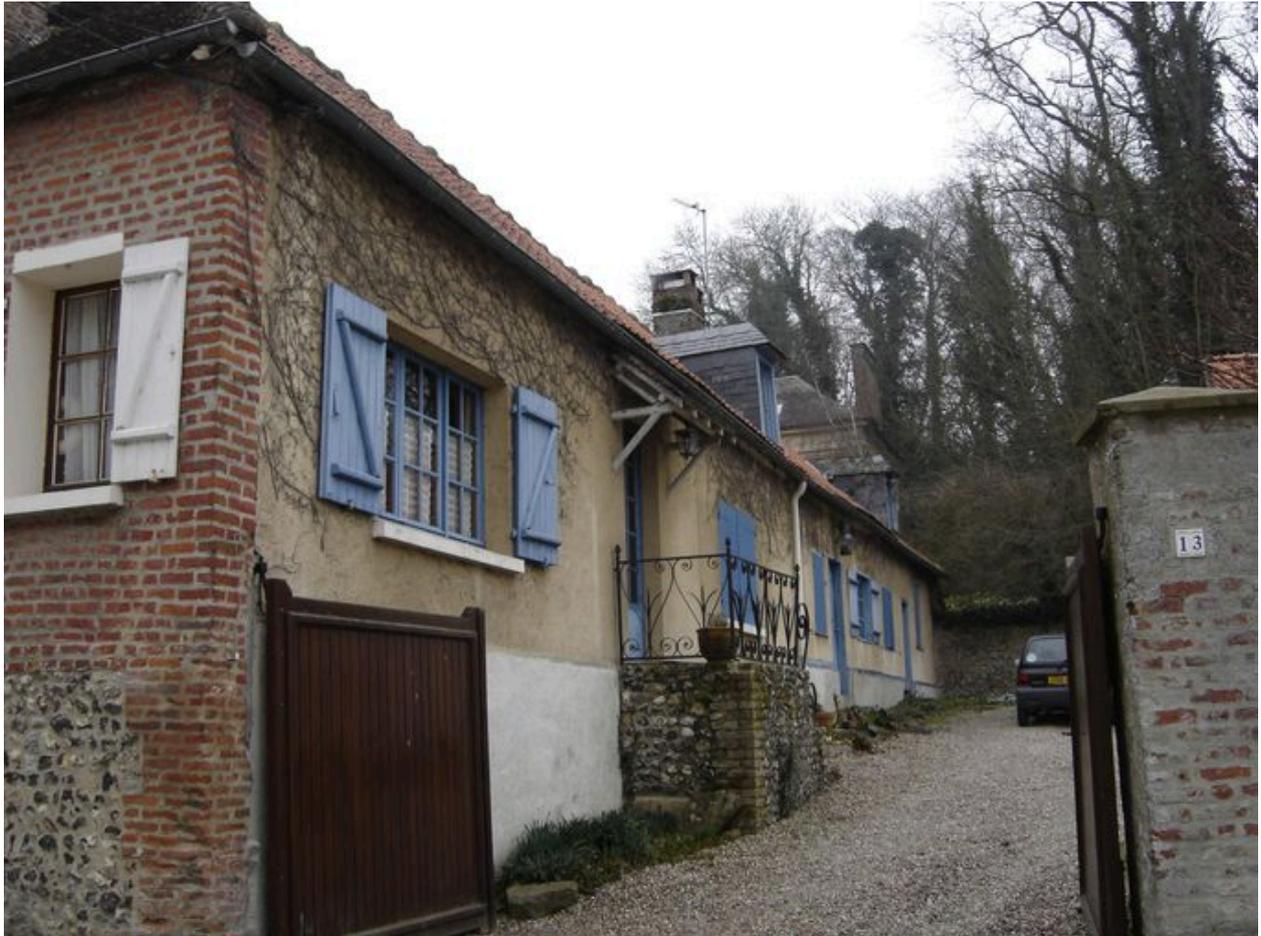
Vue générale de la
dépendance située au nord.

Vue générale de la dépendance située au nord.

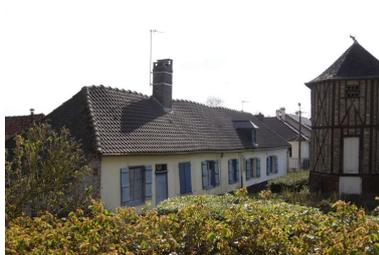
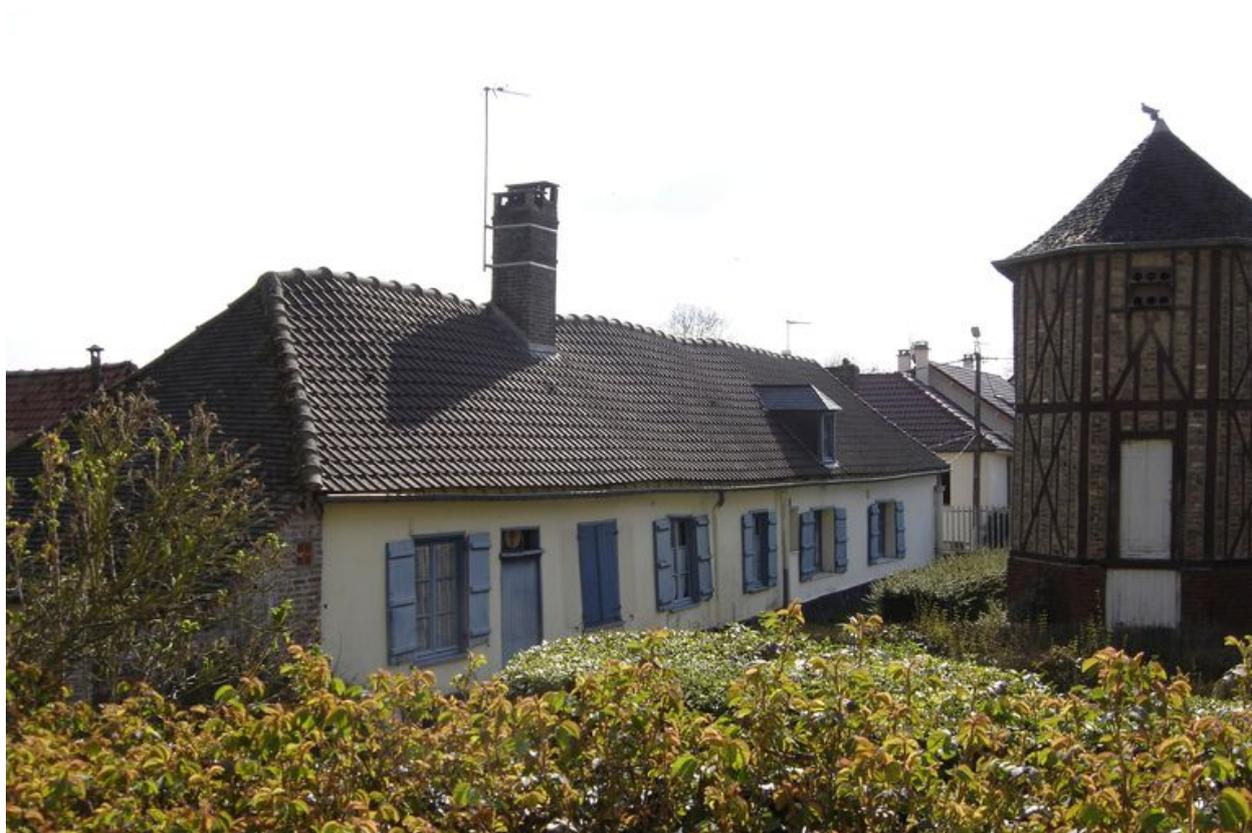
Vue des dépendances
du nord depuis la cour.

Vue des dépendances du nord depuis la cour.

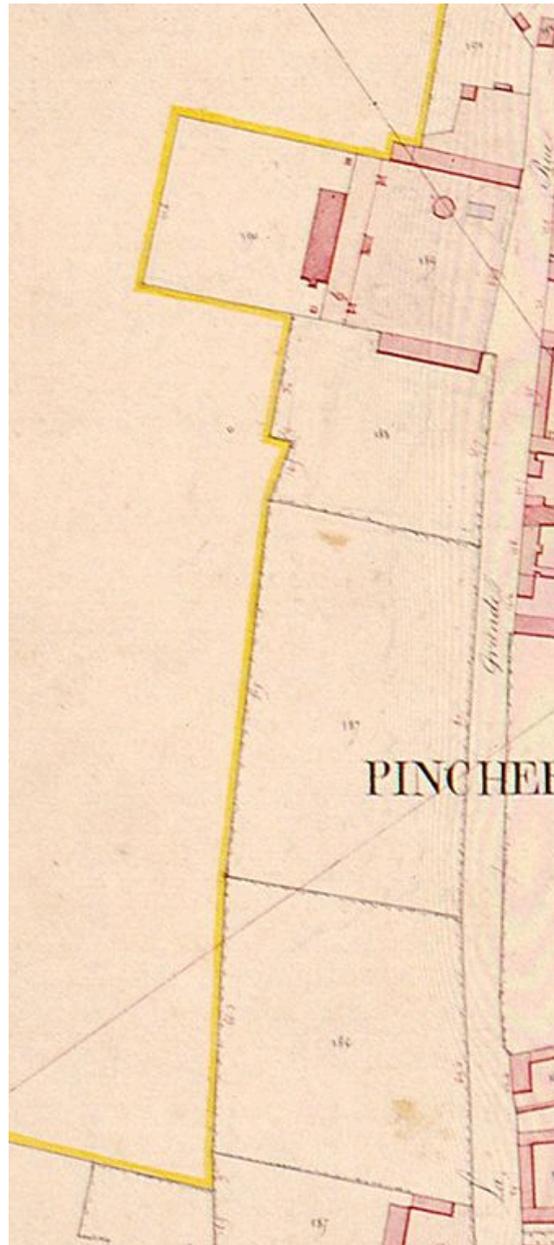
Extrait du cadastre napoléonien présentant le plan du château et de sa ferme en 1832.

Extrait du cadastre napoléonien
présentant le plan du château
et de sa ferme en 1832.
