Hauts-de-France, Somme  
Lanchères  
Wathiéhurt  
72 route de Saint-Valery

## Ferme

Numéro de dossier : IA80007749  
Date de l'enquête initiale : 2004  
Date(s) de rédaction : 2004  
Cadre de l'étude : inventaire préliminaire arrière-pays maritime picard  
Degré d'étude : repéré

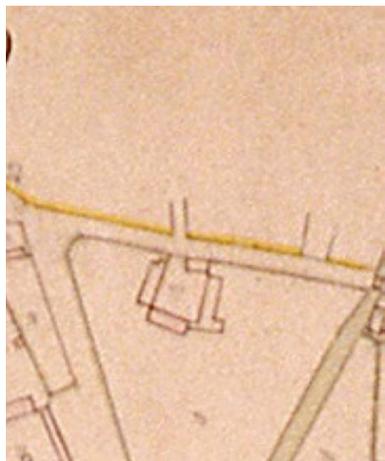
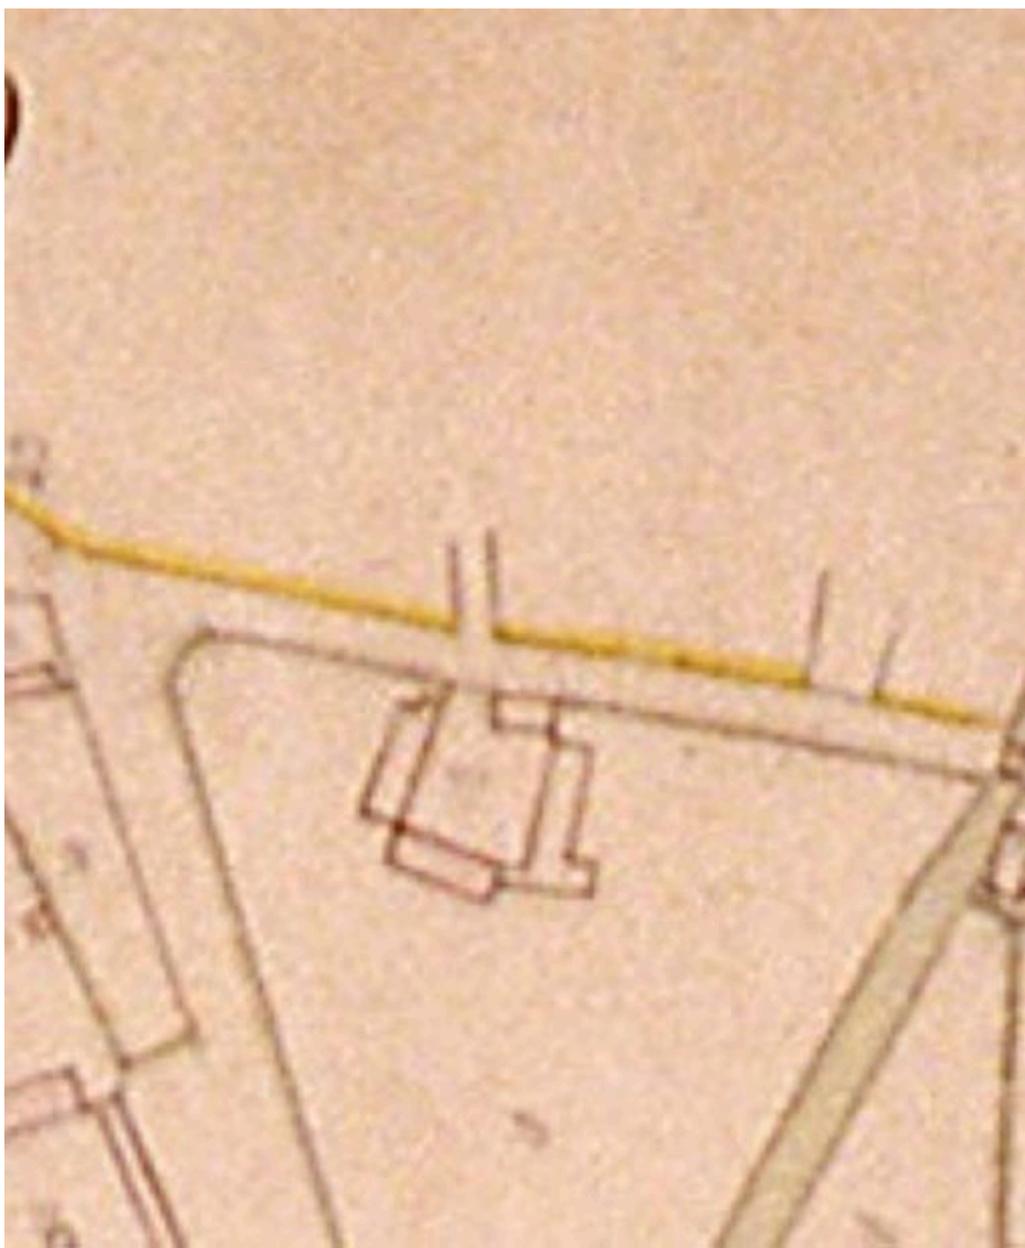
Vue détaillée du cadastre napoléonien présentant le plan de la ferme en 1831.

Une ferme figure sur le cadastre napoléonien selon un plan similaire. D'après la propriétaire, la façade du logis était enduite à la chaux jusqu'en 1991 et le solin était recouvert de goudron (la face postérieure a, seule, conservé cet enduit).

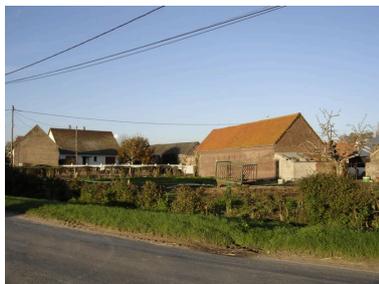
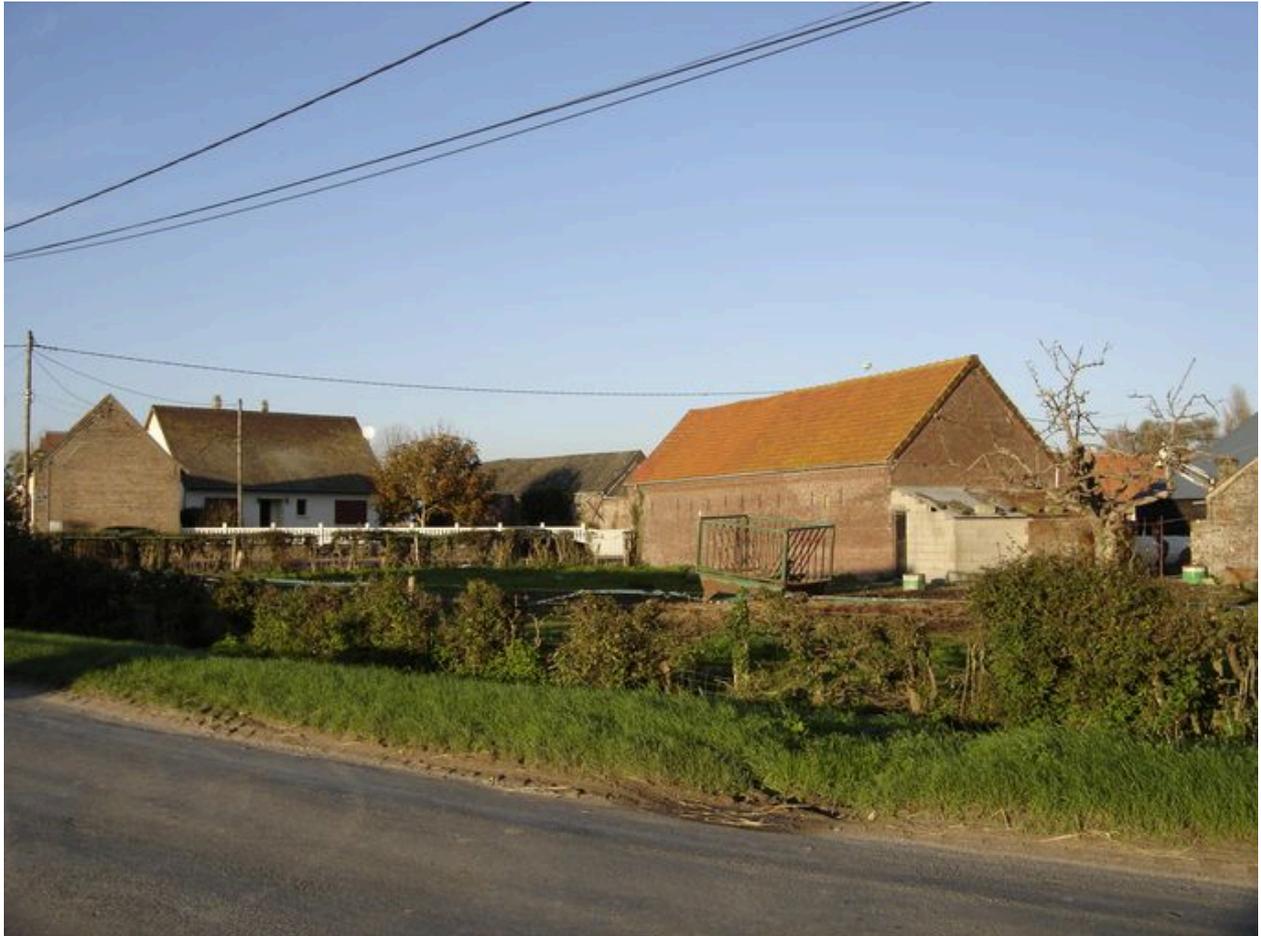
Vue générale postérieure depuis la route de Lanchères.  
Phot. Inès Guérin  
IVR22\_20068005763NUCA

Vue générale postérieure depuis la route de Lanchères.

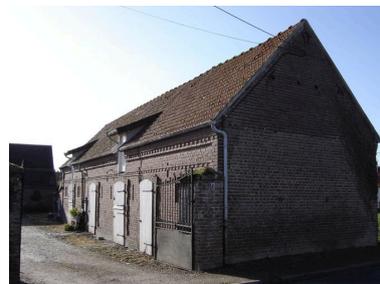
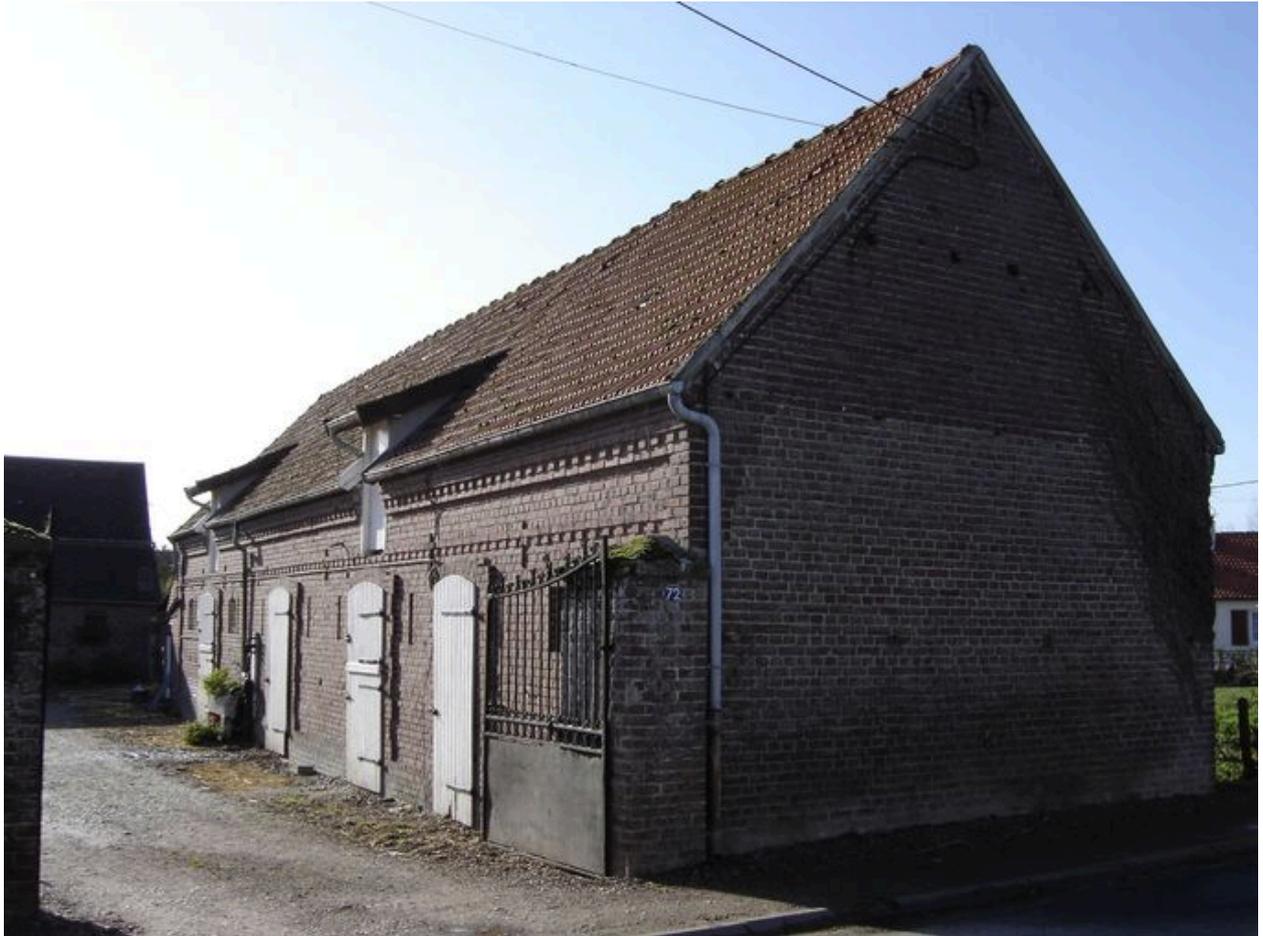
Vue des écuries.  
Phot. Inès Guérin  
IVR22\_20068005764NUCA

Vue des écuries.

D'après la couleur de la brique et le profil du décor, le logis ainsi que les écuries semblent avoir été construits à la fin du 19e siècle. Malgré l'utilisation de la brique, le logis disposait des mêmes éléments de protection que les maisons en torchis : enduit à la chaux et goudron au soubassement.
