Hauts-de-France, Aisne
Martigny
les Wattines
1 voie communale n° 4 de Leuze à Saint-Michel

Ferme des Wattines à Martigny

Numéro de dossier : IA02000649
Date de l'enquête initiale : 1998
Date(s) de rédaction : 1998
Cadre de l'étude : inventaire topographique canton d'Aubenton
Degré d'étude : étudié

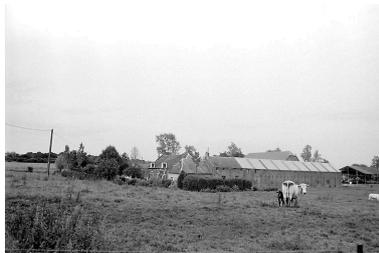
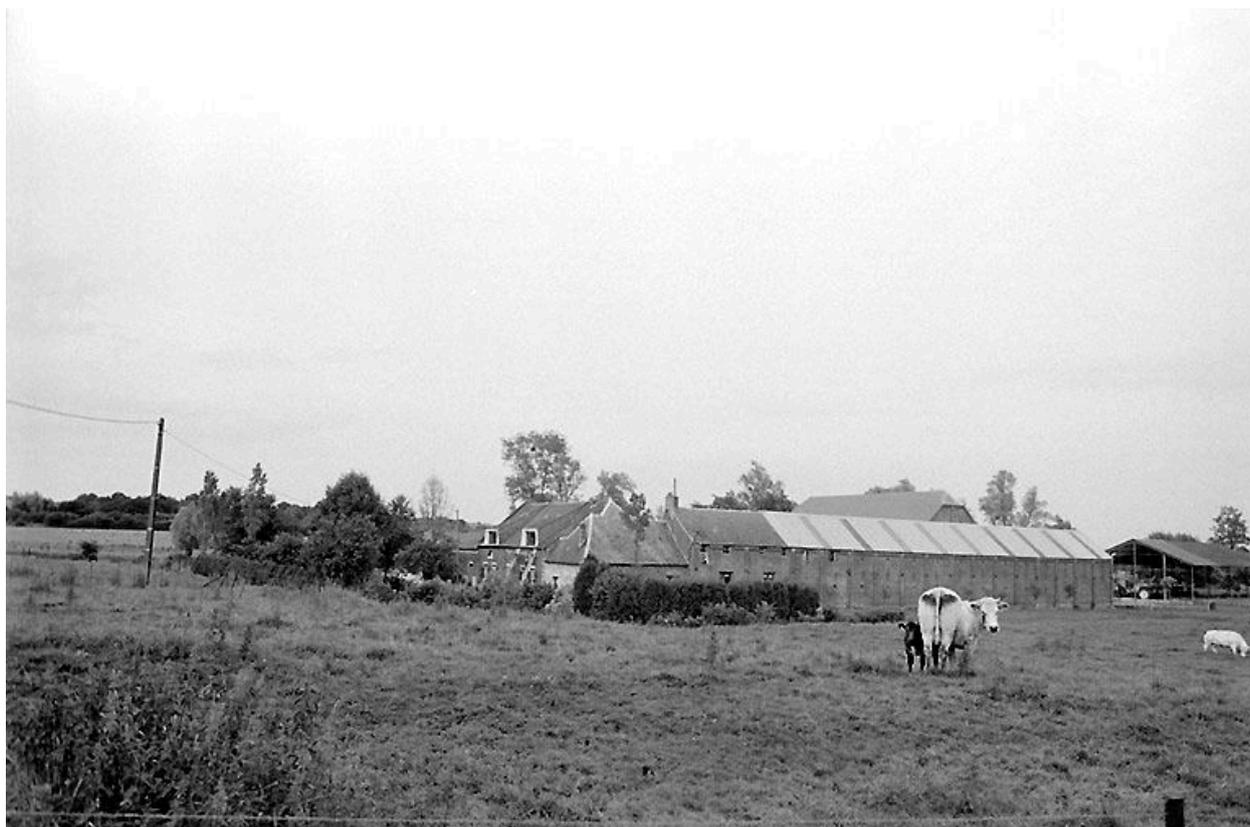
Vue générale depuis le sud-ouest.
Phot. Xavier-Philippe Guiochon
IVR22_19980201507Z

Vue générale depuis le sud-ouest.

Le logis est en moellon calcaire pour ses élévations postérieures anciennes, avec quelques éléments de décor de brique vernissée. Il a été repris en brique, principalement sur son élévation antérieure. Le logis, comportant des caves voûtées en brique et un étage de comble, est couvert d'une croupe en ardoise synthétique. L'ensemble des dépendances agricoles

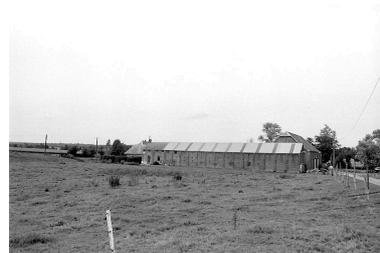
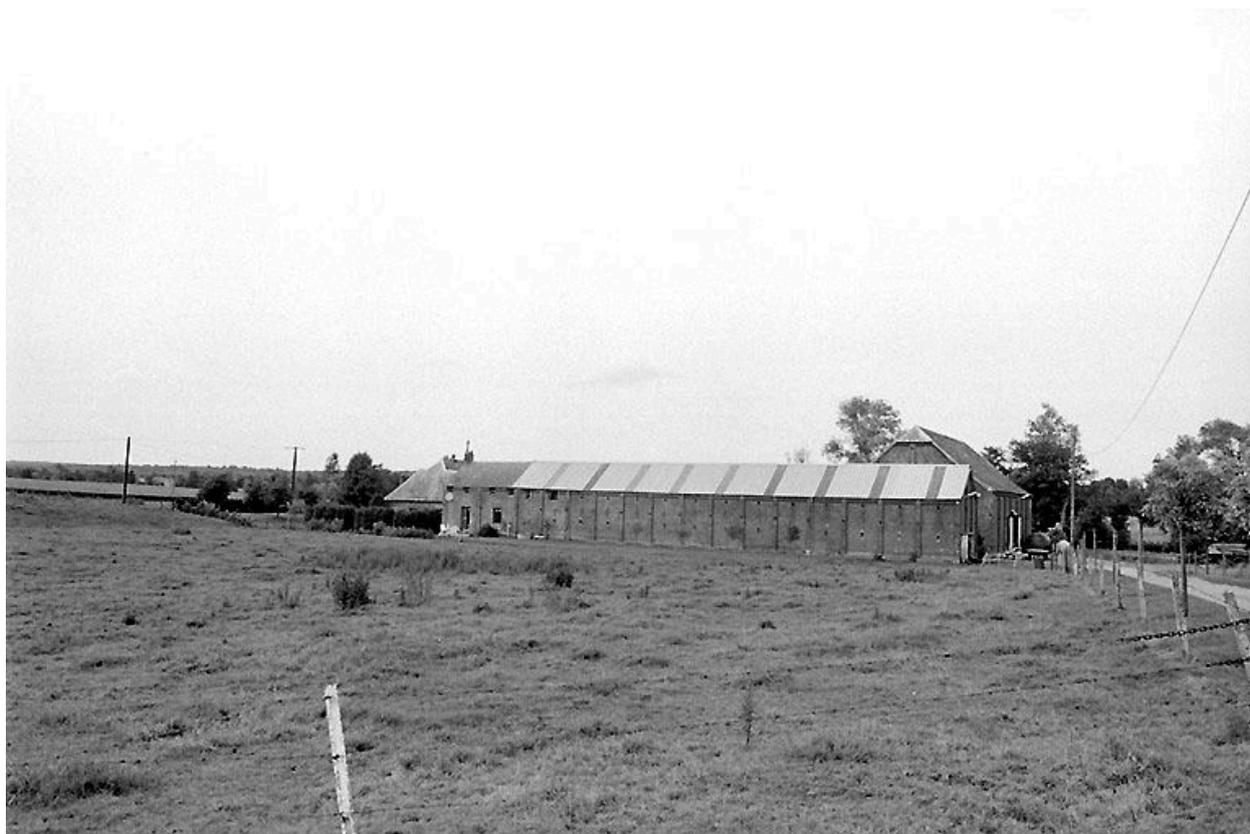
Vue générale depuis le sud-est des étables et de la grange.
Phot. Xavier-Philippe Guiochon
IVR22_19980201505Z

Vue générale depuis le sud-est des étables et de la grange.

est en brique, les étables à chevaux et à vaches sont couvertes d'un toit à longs pans et pignon couvert en tôle ondulée, les premières travées vers le logis ont conservé leur couverture en ardoise. La grange est couverte d'une demi-croupe en tôle ondulée.

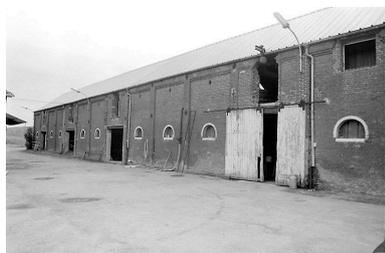
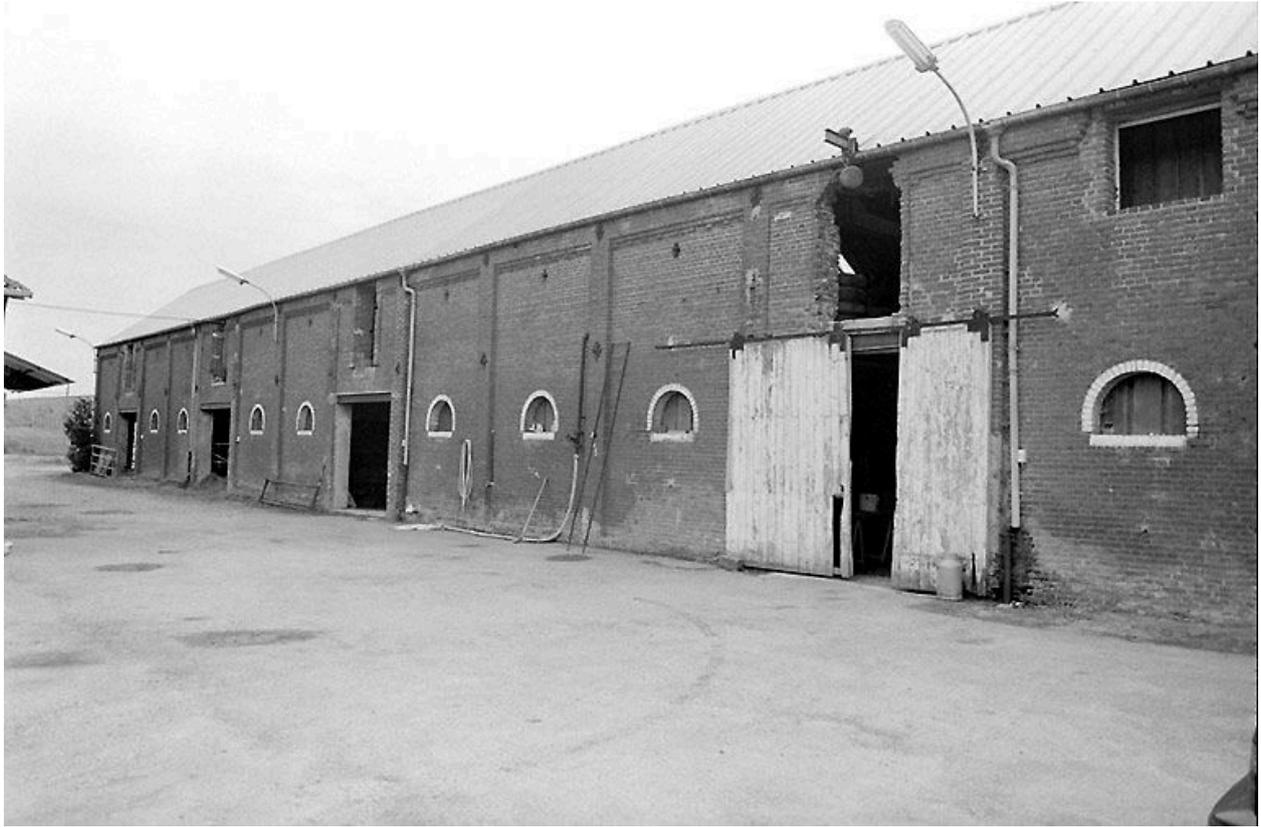
Étables à vaches et à chevaux.
Phot. Xavier-Philippe Guiochon
IVR22_19980201506Z

Etables à vaches et à chevaux.
