Hauts-de-France, Aisne
Martigny
les Wattines
1 voie communale n° 4 de Leuze à Saint-Michel

Ferme des Wattines à Martigny

Numéro de dossier : IA02000649
Date de l'enquête initiale : 1998
Date(s) de rédaction : 1998
Cadre de l'étude : inventaire topographique canton d'Aubenton
Degré d'étude : étudié

Dénomination : ferme
Appellation : La ferme des Wattines
Parties constituantes non étudiées : étable à vaches, étable à chevaux, grange

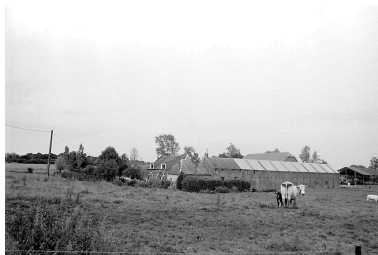
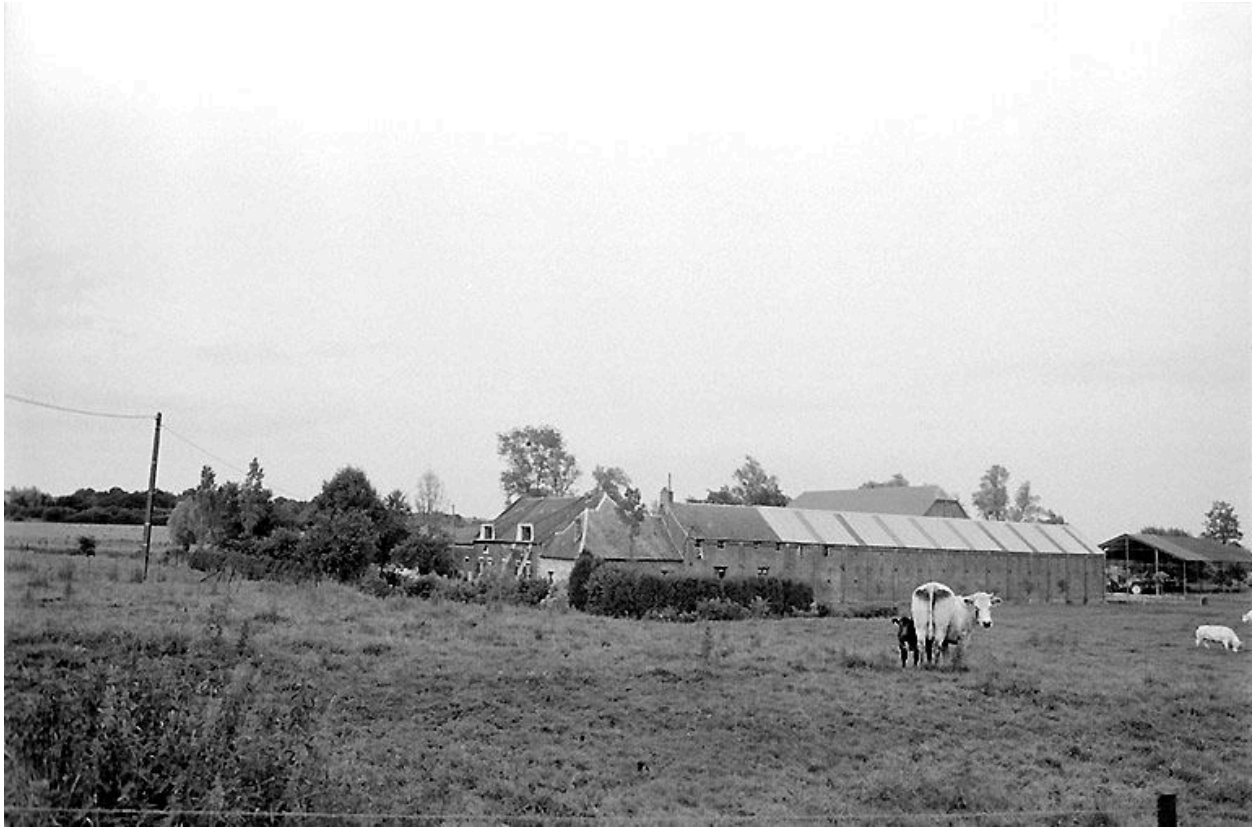
Vue générale depuis le sud-ouest.
Phot. Xavier-Philippe Guiochon
IVR22_19980201507Z

Vue générale depuis le sud-ouest.

Le logis est en moellon calcaire pour ses élévations postérieures anciennes, avec quelques éléments de décor de brique vernissée. Il a été repris en brique, principalement sur son élévation antérieure. Le logis, comportant des caves voûtées en brique et un étage de comble, est couvert d'une croupe en ardoise synthétique. L'ensemble des dépendances agricoles

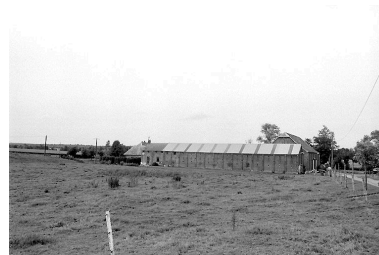
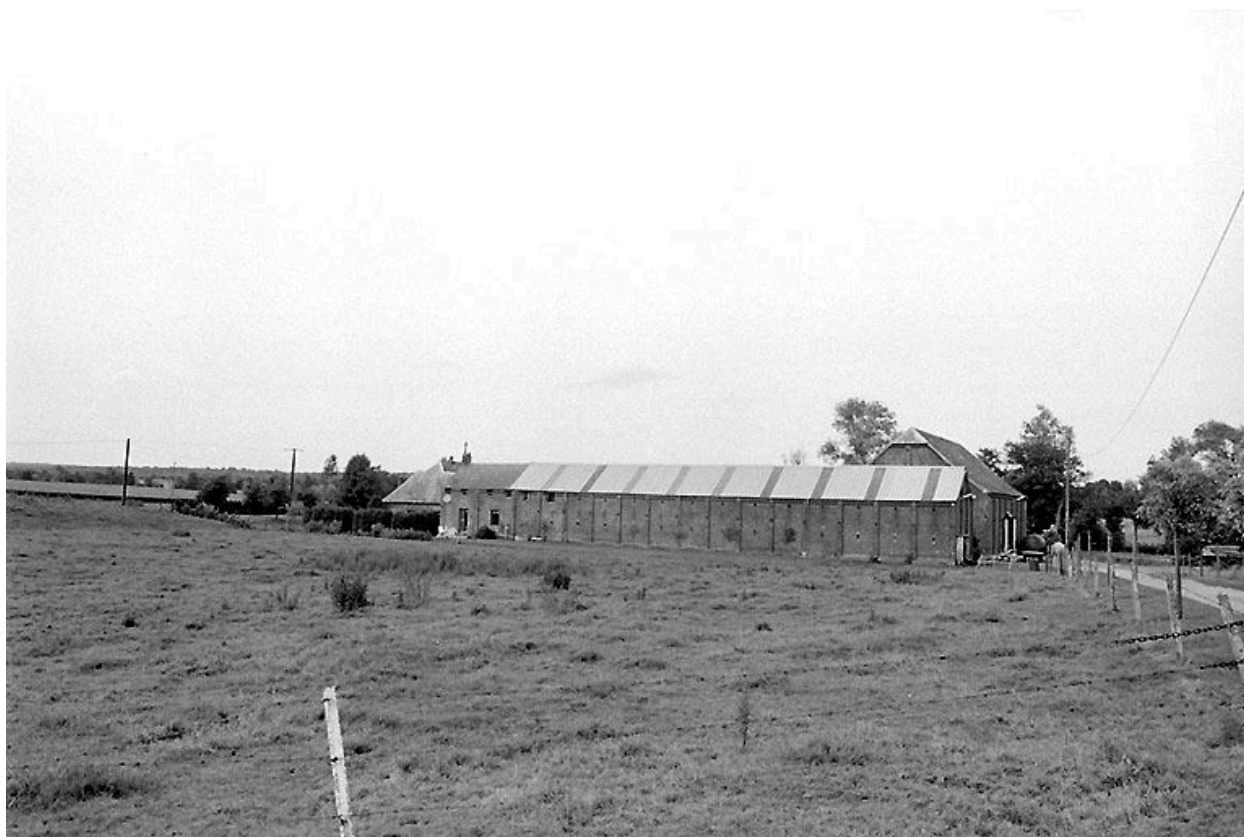
Vue générale depuis le sud-est des étables et de la grange.
Phot. Xavier-Philippe Guiochon
IVR22_19980201505Z

Vue générale depuis le sud-est des étables et de la grange.

est en brique, les étables à chevaux et à vaches sont couvertes d'un toit à longs pans et pignon couvert en tôle ondulée, les premières travées vers le logis ont conservé leur couverture en ardoise. La grange est couverte d'une demi-croupe en tôle ondulée.

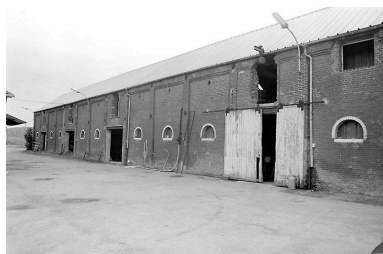
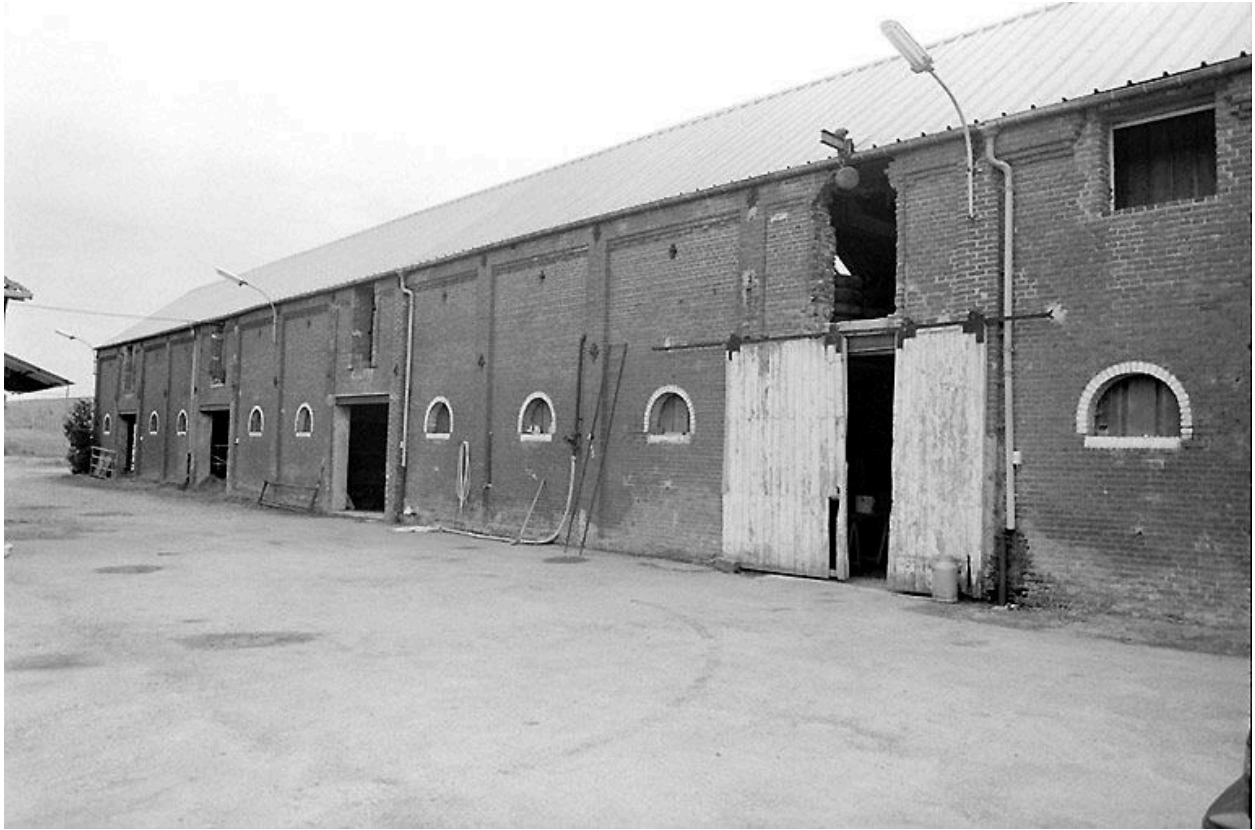
Étables à vaches et à chevaux.
Phot. Xavier-Philippe Guiochon
IVR22_19980201506Z

Etables à vaches et à chevaux.
