Hauts-de-France, Aisne
Ostel
Gerlaux

Ferme de Gerlaux

Numéro de dossier : IA02002073
Date de l'enquête initiale : 2003
Date(s) de rédaction : 2003
Cadre de l'étude : patrimoine de la Reconstruction Chemin des Dames
Degré d'étude : étudié

Dénomination : ferme
Parties constituantes non étudiées : grange, cour, étable, écurie, pigeonnier, remise

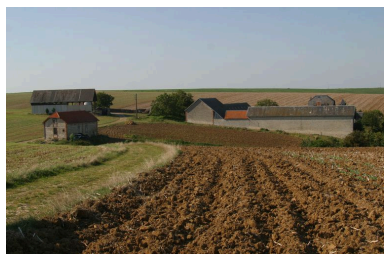
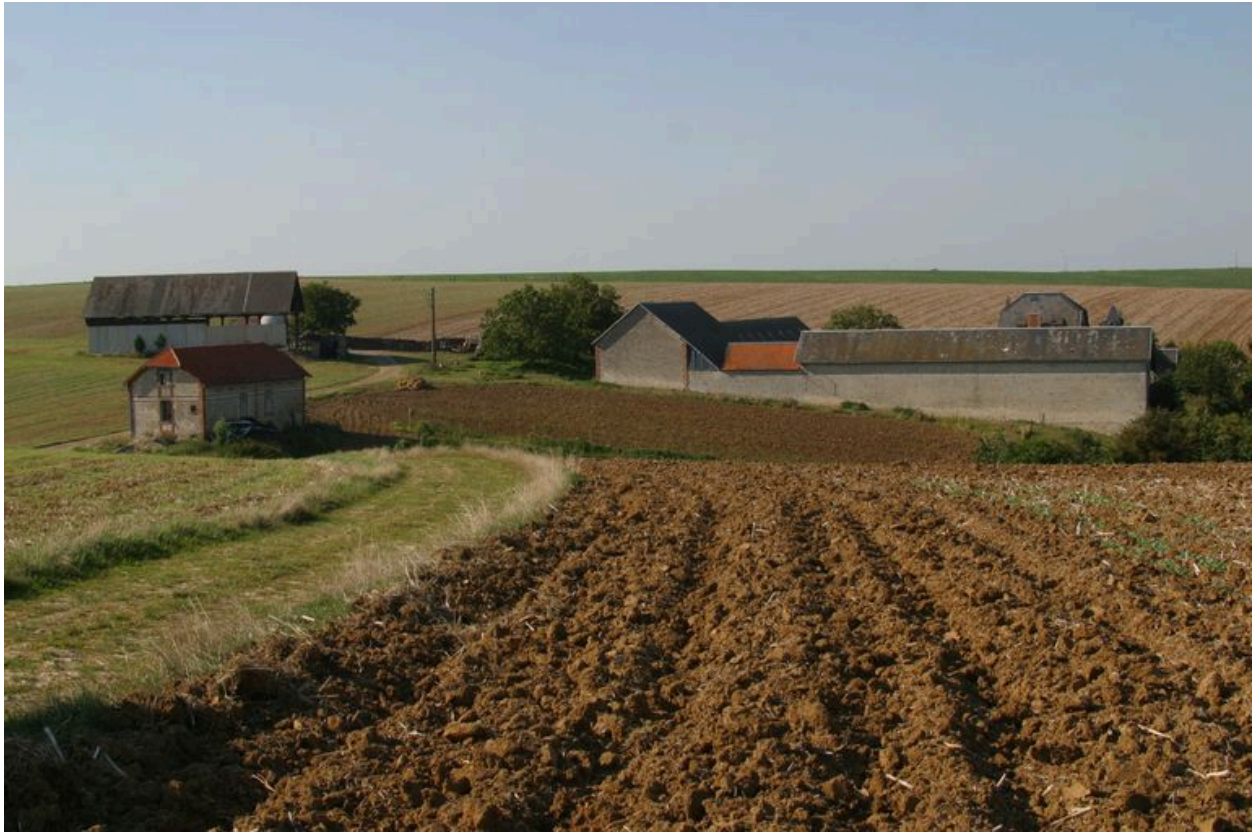
Vue générale.
Phot. Inès Guérin
IVR22_20050200888NUCA

Vue générale.

Totalement isolée au sommet du plateau, cette ferme se situe au coeur de son domaine. Les annexes agricoles, entièrement appareillées en moellons réguliers et briques, sont distribuées autour de la cour fermée. Le logis est jouté d'une remise. Celui-ci occupe l'entrée de la propriété ; la porte est accessible depuis l'intérieur de la cour. Le rez-de-chaussée surélevé est surmonté d'un étage carré et d'un comble à surcroît. Long de trois travées, le logis est entièrement construit en briques, rouges pour le gros-oeuvre et blanches pour les chaînes d'angle harpées. Les baies rectangulaires, disposées de manière régulière, sont soulignées d'une frise en brique disposée en opus spicatum. Les briques blanches sous les fenêtres de l'étage forment un décor géométrique. Un bandeau horizontal, également en brique blanche, scande chaque niveau. Le toit à longs pans et demi-croupes couvert en ardoise abrite un étage de comble. Le côté nord de la propriété est occupé par le pigeonnier ainsi que les écuries augmentées de fenils. Le bâtiment en fond de cour est une grange dont le toit débordant abrite le grenier à foin ajouré. Le troisième côté accueille les étables surmontées de fenils, suivies des clapiers dans le prolongement. Une maison isolée, longue de quatre travées, occupe l'arrière de la propriété. Entièrement composée d'un blocage de moellon, elle possède des chaînes droites en brique. Le toit à longs pans et demi-croupes est couvert en tuile et abrite un comble à surcroît.

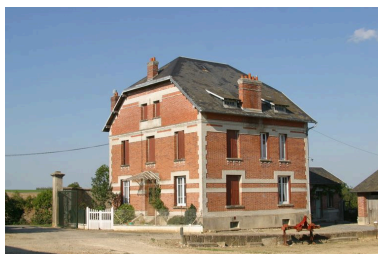
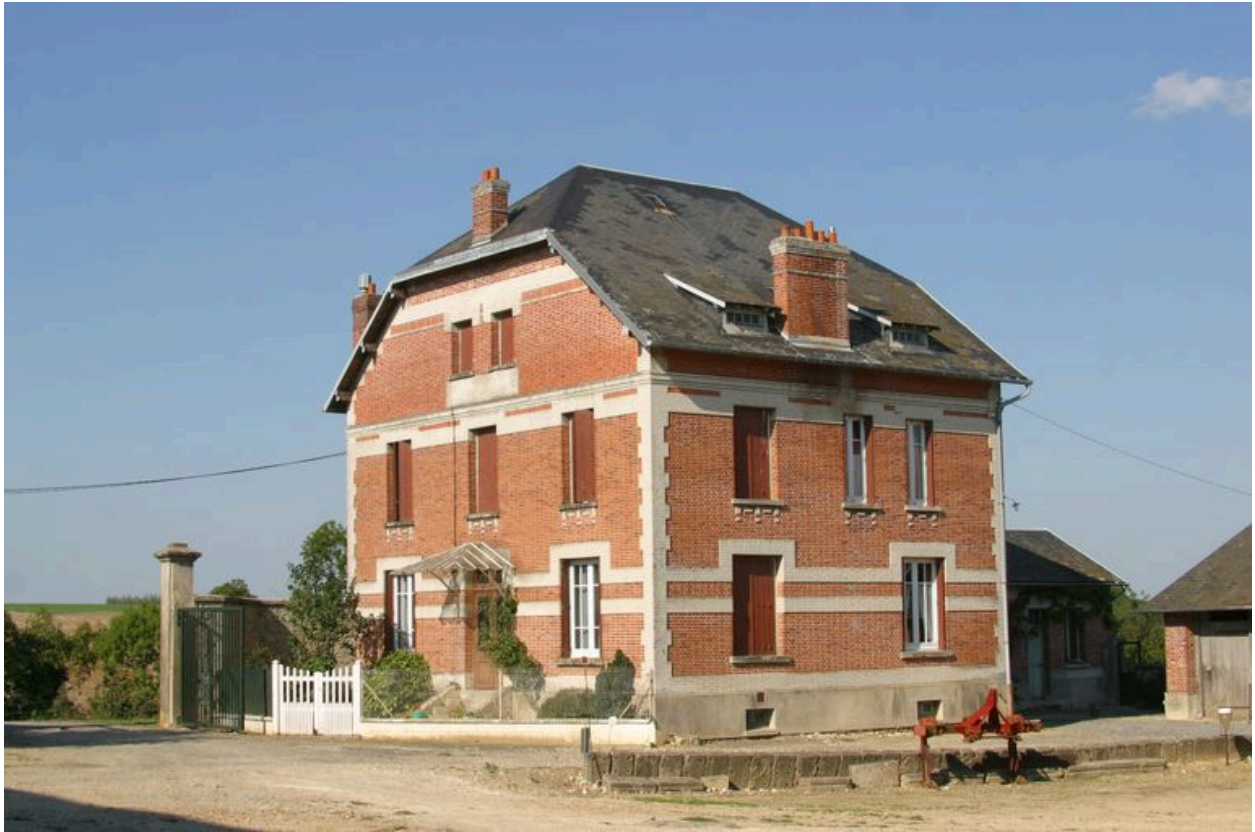
Vue du logis depuis
l'intérieur de la cour.
Phot. Inès Guérin
IVR22_20050200882NUCA

Vue du logis depuis l'intérieur de la cour.

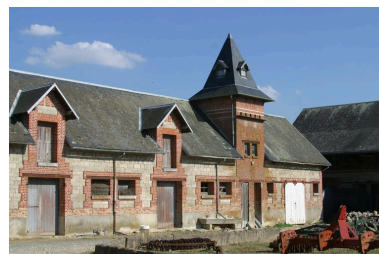
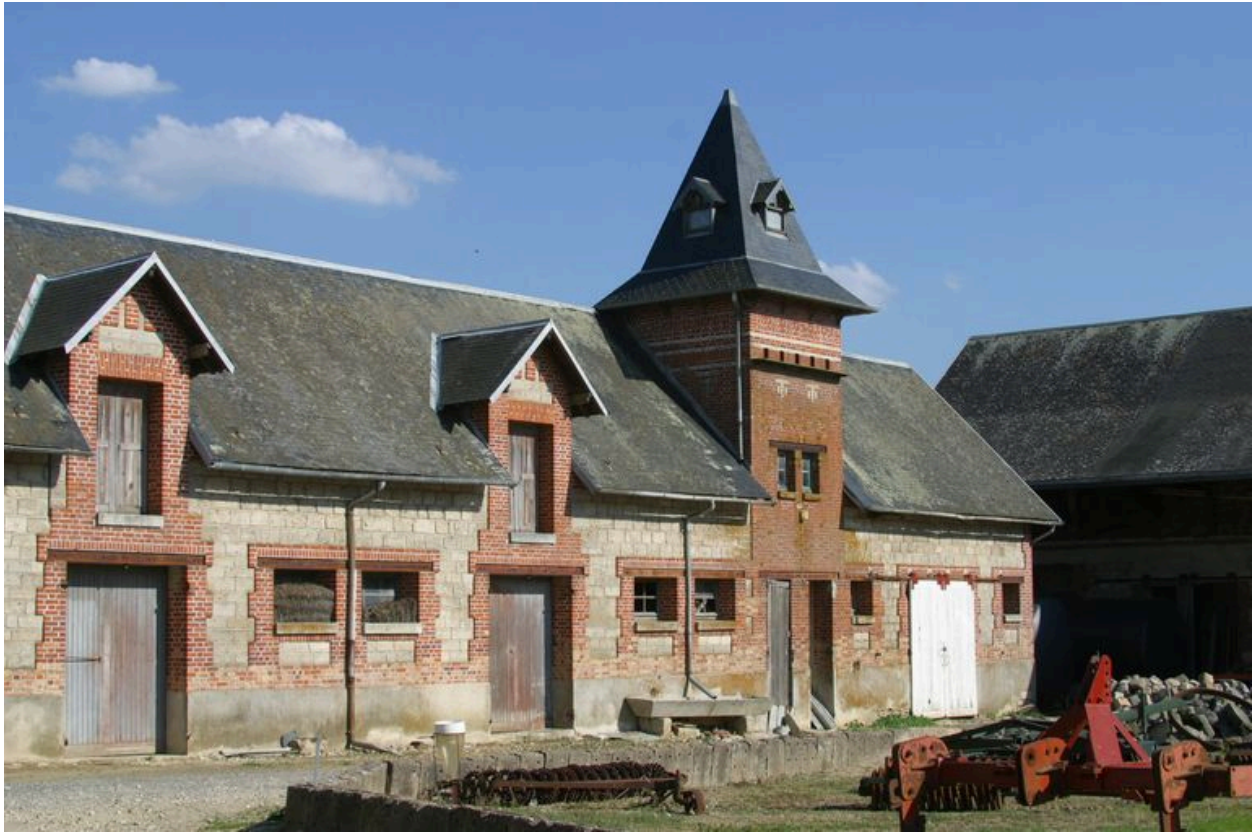
Vue du pigeonnier sur le
côté nord de la propriété.
Phot. Inès Guérin
IVR22_20050200883NUCA

Vue du pigeonnier sur le côté nord de la propriété.

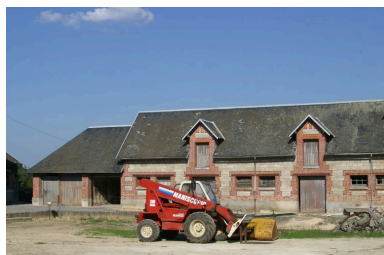
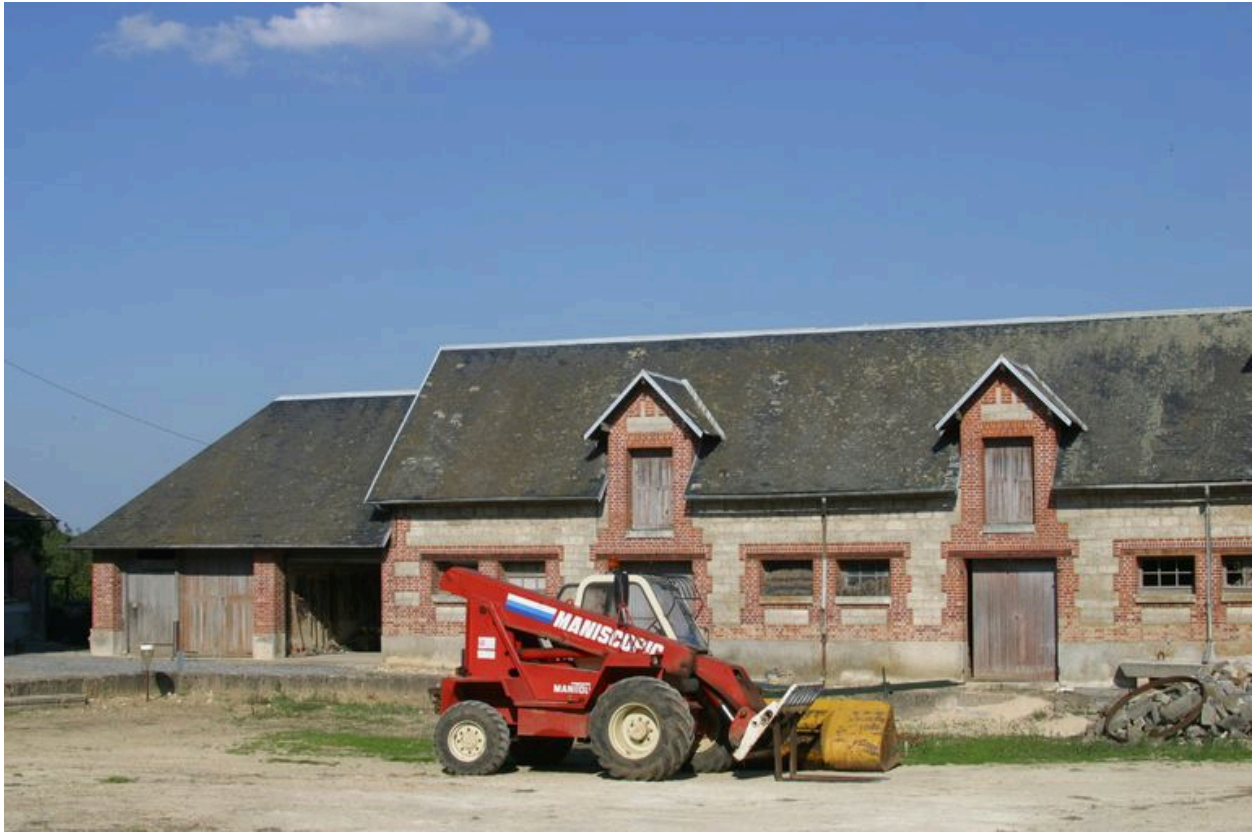
Vue de l'écurie située dans le
prolongement du pigeonnier
Phot. Inès Guérin
IVR22_20050200884NUCA

Vue de l'écurie située dans le prolongement du pigeonnier

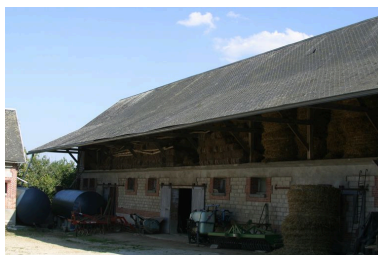
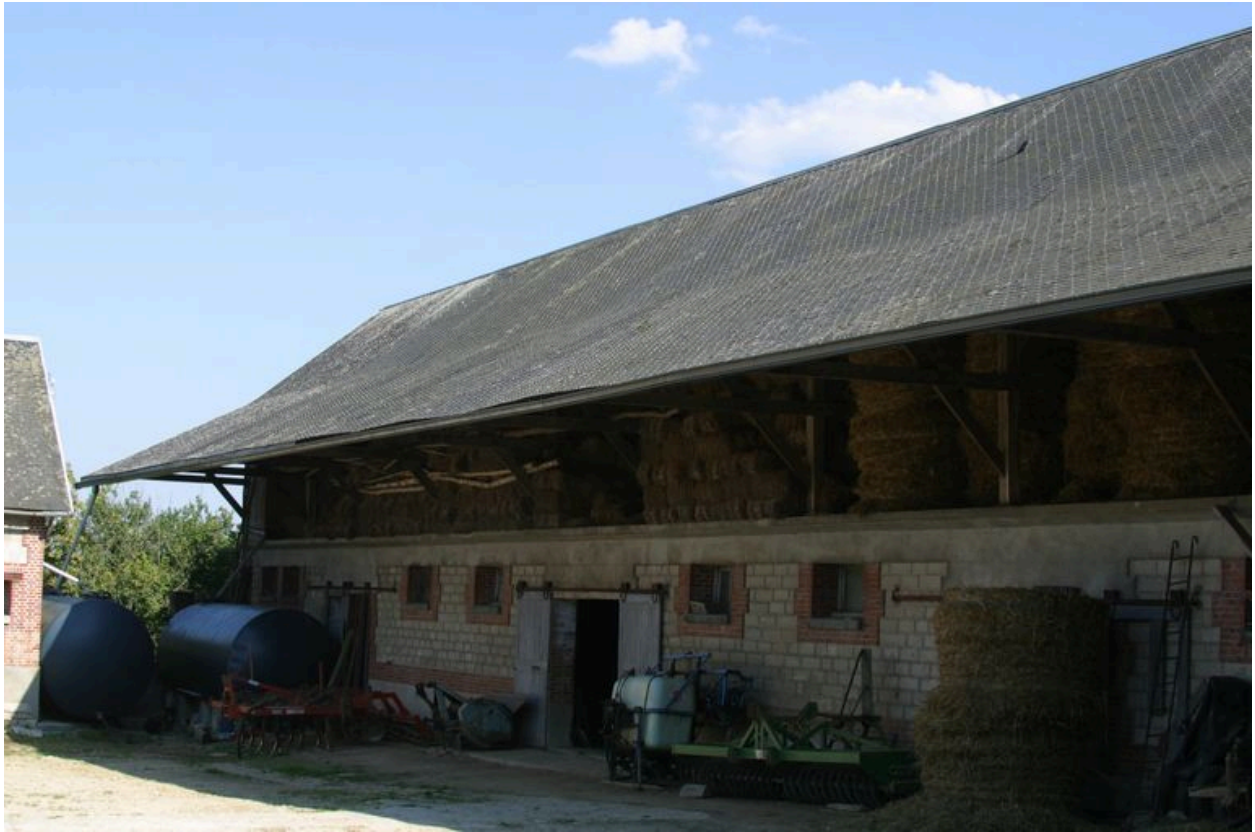
Vue de la grange en fond de cour.
Phot. Inès Guérin
IVR22_20050200885NUCA

Vue de la grange en fond de cour.

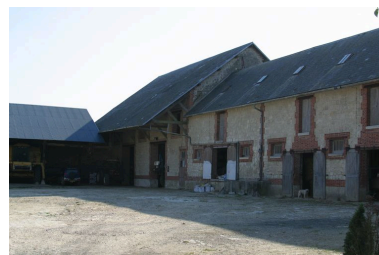
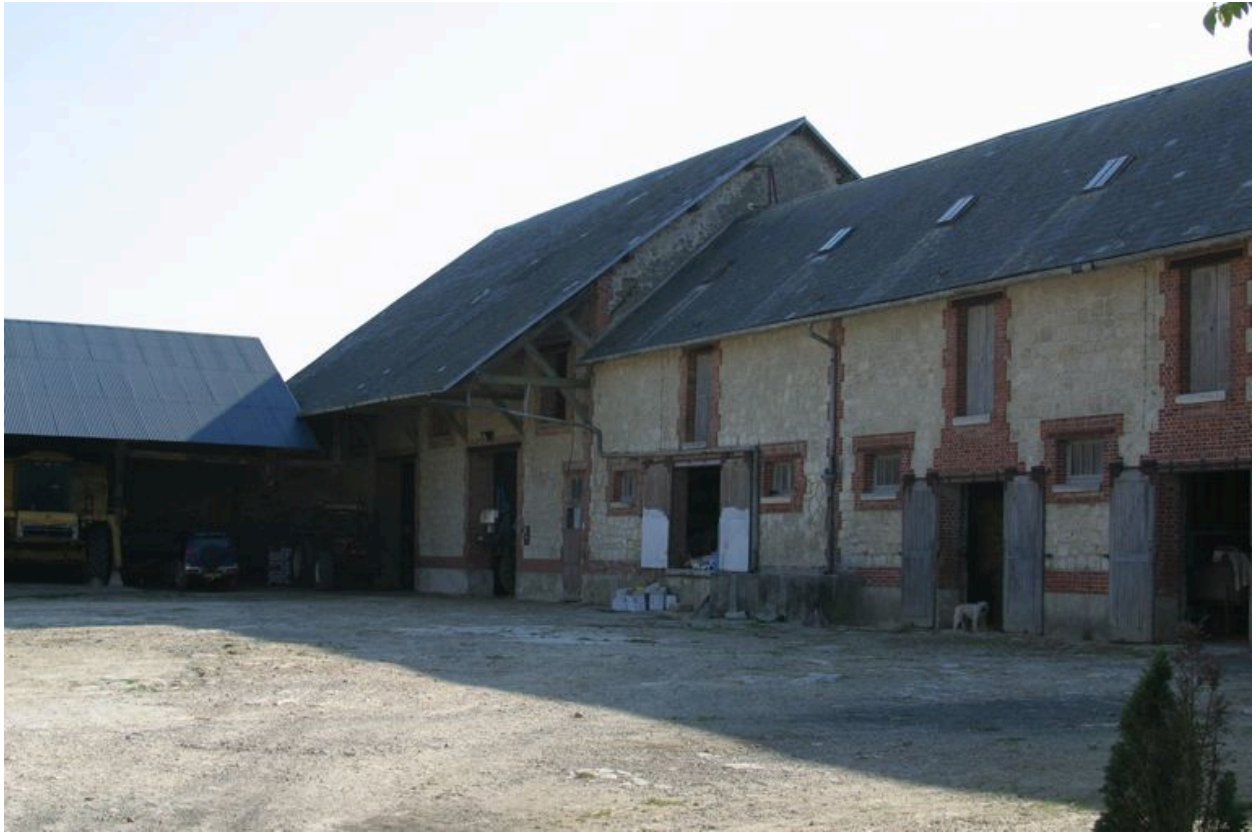
Vue de l'étable située sur
le côté sud de la propriété.
Phot. Inès Guérin
IVR22_20050200886NUCA

Vue de l'étable située sur le côté sud de la propriété.

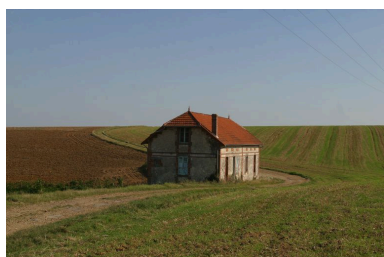
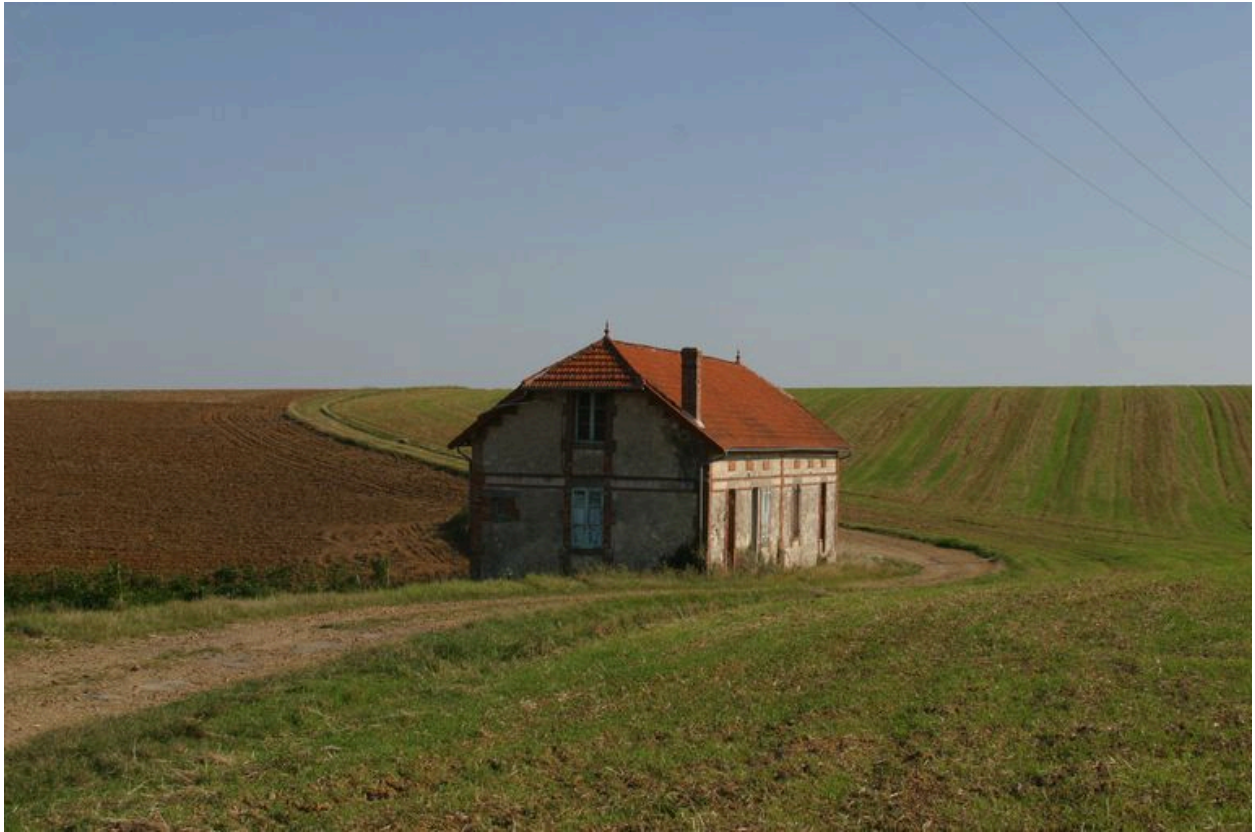
Vue de la maison ouvrière isolée.
Phot. Inès Guérin
IVR22_20050200887NUCA

Vue de la maison ouvrière isolée.

Cette ferme, construite au cours du 2e quart du 20e siècle, adopte le schéma parfait de la ferme à cour fermée. L'ensemble des constructions a bénéficié d'un effort architectural puisque le logis, entièrement construit en briques, propose un décor intéressant et que les annexes sont constituées de moellons équarris et briques. Située en dehors de la ferme afin de ne pas empiéter sur le domaine privé, une maison isolée était peut-être destinée à recevoir les travailleurs saisonniers employés par le propriétaire des lieux.
