Hauts-de-France, Nord  
Le Quesnoy  
1-11 rue Roger-Salengro, 2-18 rue Roger-Salengro

## Maisons en série

Numéro de dossier : IA59005966  
Date de l'enquête initiale : 2023  
Date(s) de rédaction : 2024  
Cadre de l'étude : inventaire topographique Le Quesnoy centre, enquête thématique régionale La seconde Reconstruction  
Degré d'étude : repéré

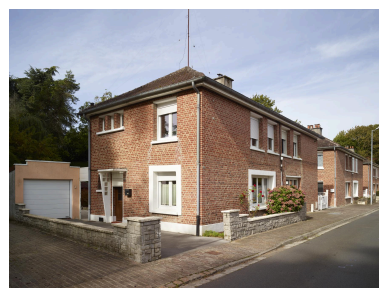
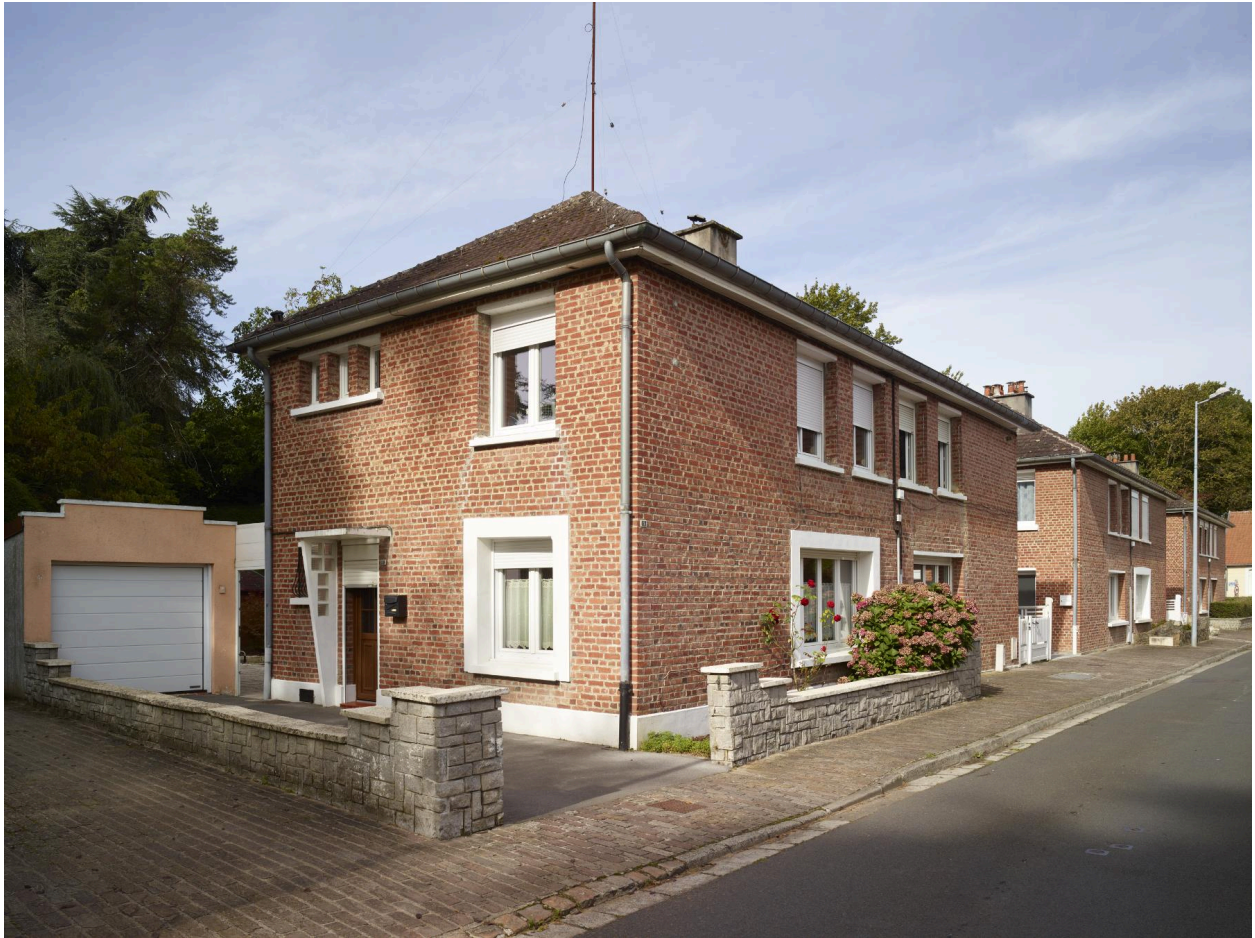
Vue générale du côté impair de la rue, composé d'une série de maisons semi-mitoyennes. Vue orientée sud-est/nord-ouest.  
Phot. Pierre Thibaut  
IVR32\_20245900796NUCA

Vue générale du côté impair de la rue, composé d'une série de maisons semi-mitoyennes. Vue orientée sud-est/nord-ouest.

Il est composé de trois groupes de deux maisons semi-mitoyennes, strictement symétriques deux à deux. Son arrière vient buter sur le talus des remparts. Un garage est accolé à chaque maison. À l'intérieur du rang, les maisons sont séparées par un mur-bahut qui ménage une petite allée menant jusqu'à l'entrée. Dans chaque mitoyenneté, l'une des maisons est précédée par un muret qui la sépare de la rue, ménageant un petit espace végétalisé. Un appentis vitré couvert par un toit-terrasse vient s'appuyer à l'arrière de la maison. Toutes les maisons sont associées à un jardin qui occupe tout l'arrière de la parcelle jusqu'au talus du rempart.

Les maisons sont construites en briques posées en appareil picard, sur un soubassement recouvert d'un enduit en béton. Elles comptent deux niveaux et sont couvertes par une toiture débordante à longs pans et croupes en tuile mécanique. Toutes les façades présentent la même organisation : côté rue, la façade présente une grande baie horizontale au rez-de-chaussée (qui correspond à l'éclairage des pièces de prestige que sont le salon et/ou la salle à manger) surmontée de deux petites fenêtres correspondant aux chambres du premier étage. Les grandes baies horizontales sont classiques dans l'architecture à partir des années 1950. Les pieds-droits de la baie du premier niveau et de celle à proximité de la façade latérale sont alignées. Cette organisation qui regroupe les baies d'un seul côté de la façade ménage un grand pan de mur nu. Sur l'arrière, deux petites fenêtres sont situées au-dessus de l'appentis et une seule située à mi-hauteur, perce le pan de mur restant apportant de la lumière au palier de l'escalier. Les façades latérales accueillent d'un côté la porte d'entrée,

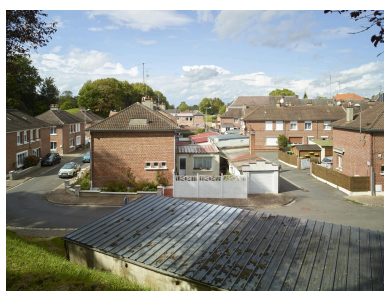
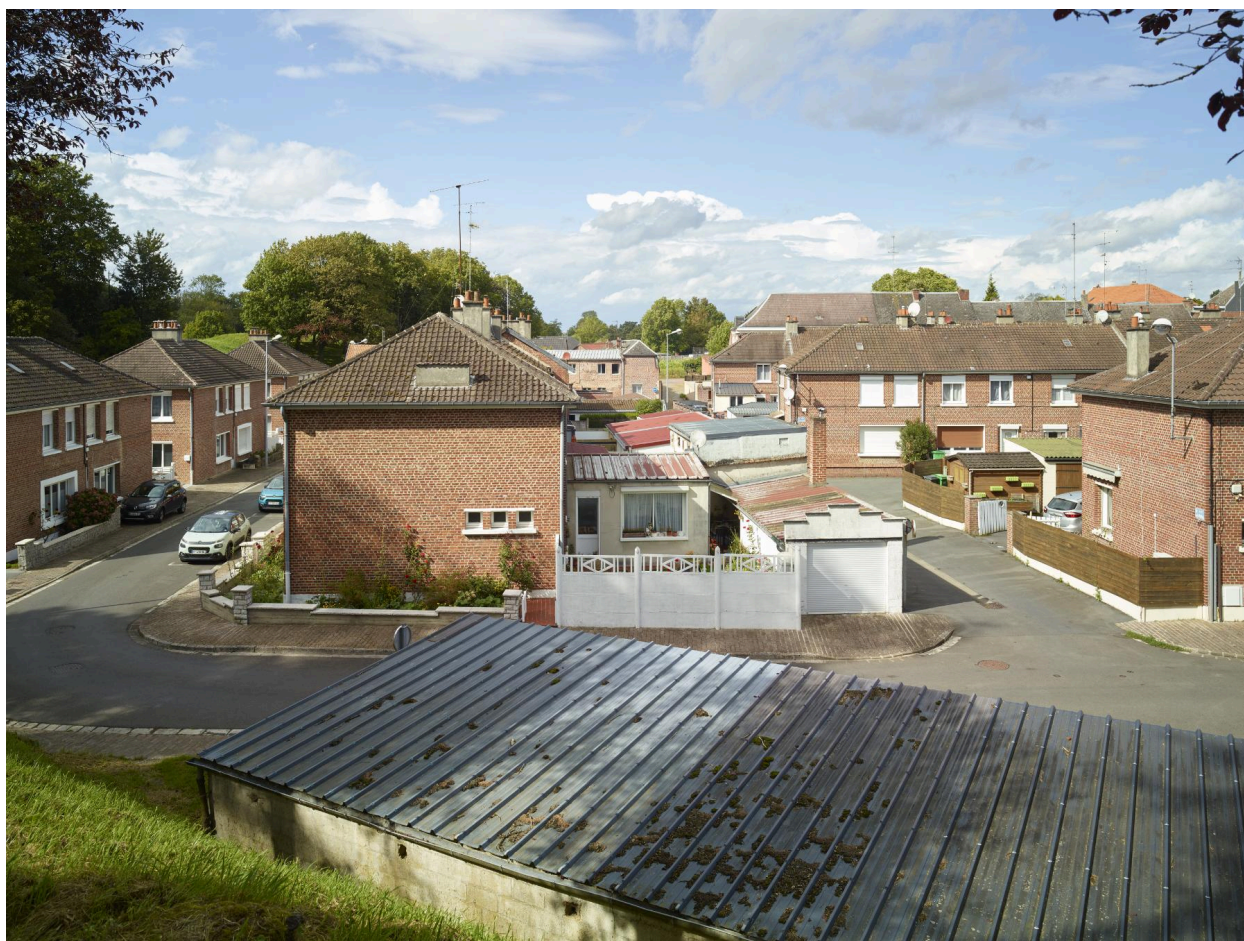
Façades côté impair, mur-pignon côté pair et ruelle desservant les garages. Vue depuis les remparts orientée sud-est/nord-ouest.  
Phot. Pierre Thibaut  
IVR32\_20245900772NUCA

Façades côté impair, mur-pignon côté pair et ruelle desservant les garages. Vue depuis les remparts orientée sud-est/nord-ouest.

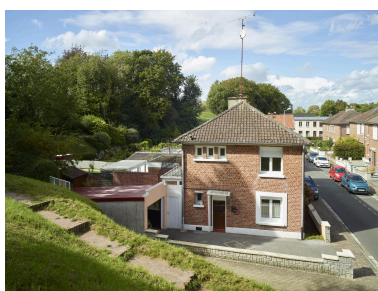
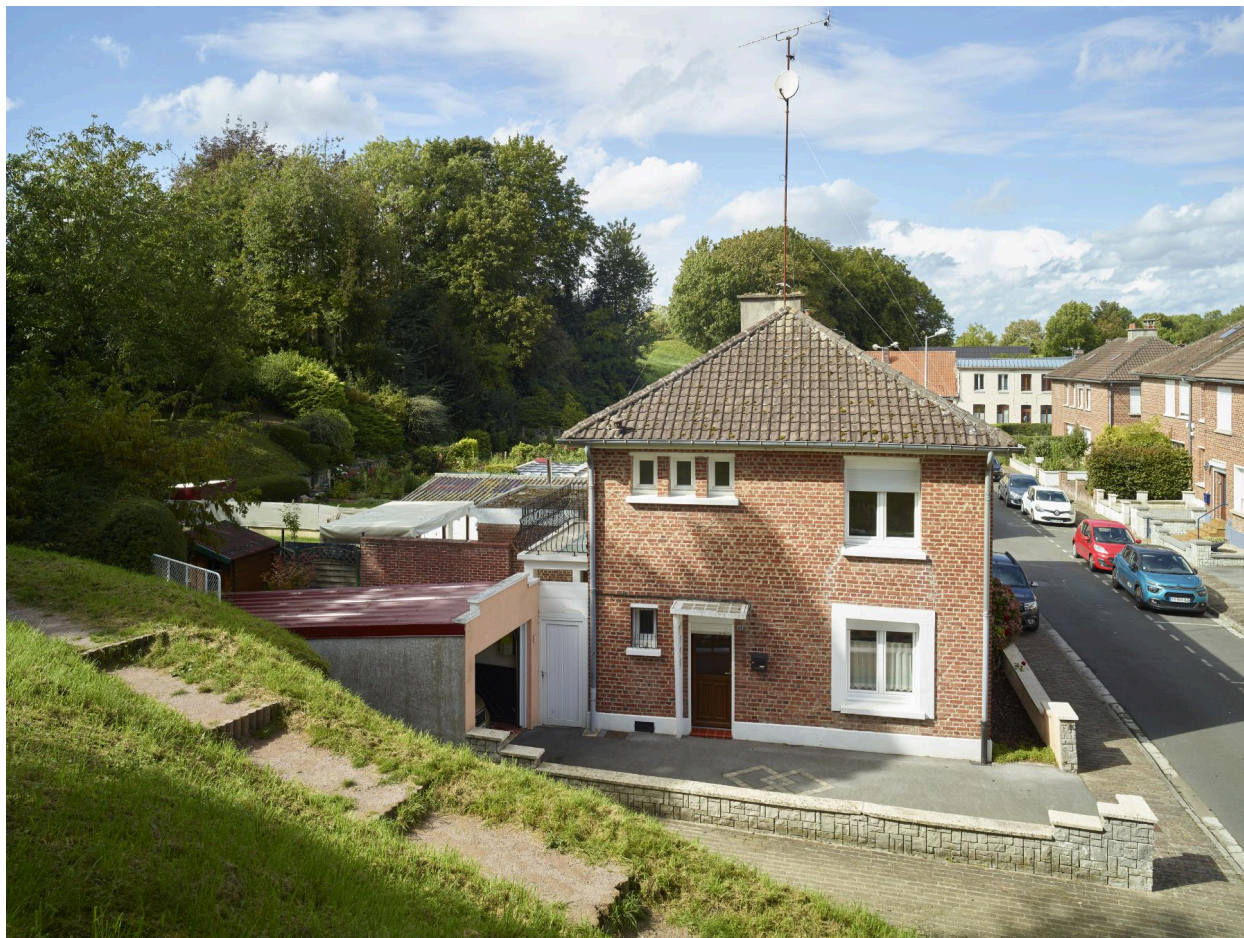
Détail des façades du n°1 et des n°12 à 16. Vue depuis les remparts orientée sud-est/nord-ouest. Côté impair de la rue, les jardins viennent buter contre les terrées des remparts.  
Phot. Pierre Thibaut  
IVR32\_20245900770NUCA

Détail des façades du n°1 et des n° 12 à 16. Vue depuis les remparts orientée sud-est/nord-ouest. Côté impair de la rue, les jardins viennent buter contre les terrées des remparts.

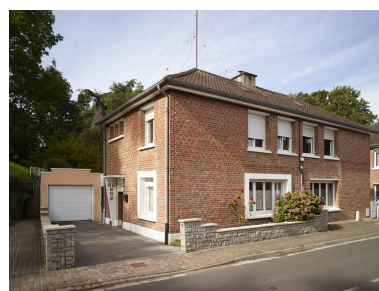
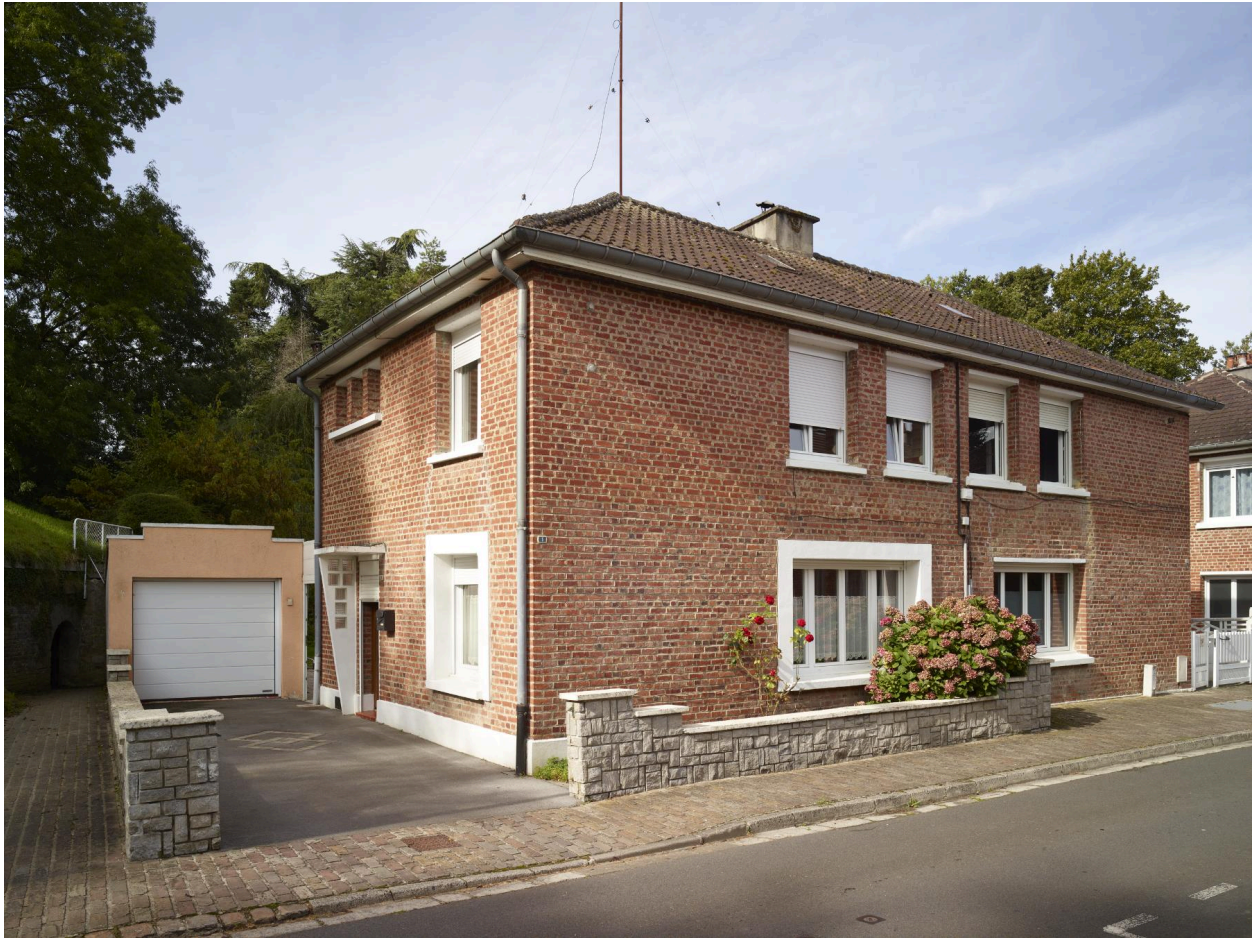
Détail des maisons jointives n°1 et 3. Vue orientée sud-est/nord-ouest.  
Phot. Pierre Thibaut  
IVR32\_20245900797NUCA

Détail des maisons jointives n° 1 et 3. Vue orientée sud-est/nord-ouest.

Indépendamment de leur taille ou de leur position sur les façades, les baies peuvent être totalement entourées par un chambranle bandeau en ciment, ou soulignées par un appui et un linteau en béton légèrement saillants, mais avec des pieds-droits laissés nus. Avec leur demi-casquette en béton où sont insérées des briques de verre carrées, les portes d'entrée des n° 1 et 7 font l'objet d'un traitement décoratif particulier.

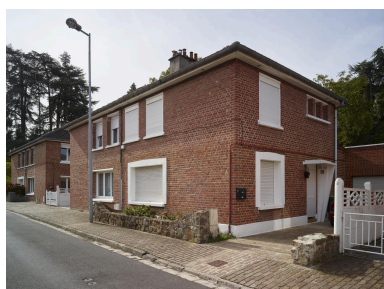
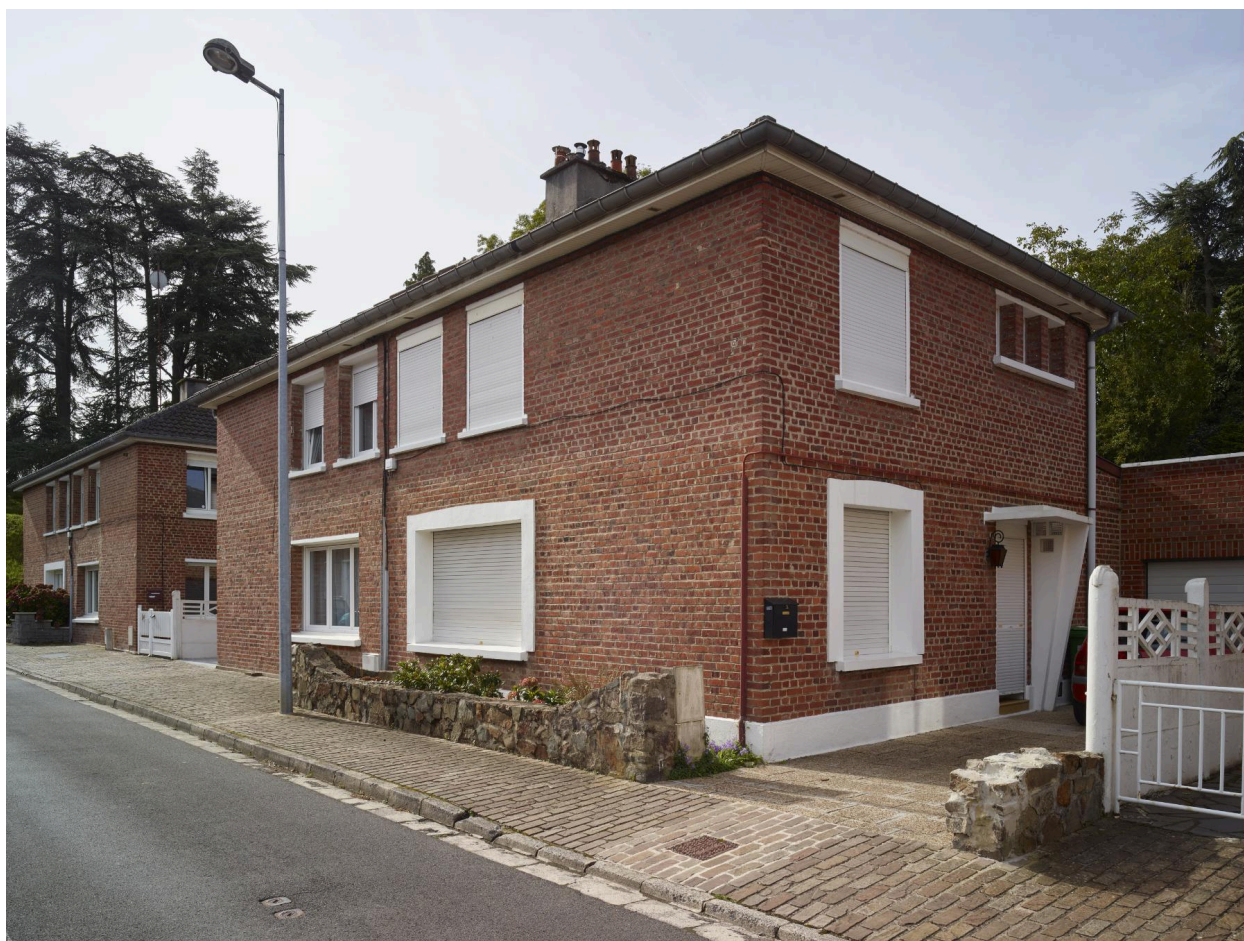
Détail des maisons jointives n° 5 et 7. Vue orientée nord-ouest/sud-est.  
Phot. Pierre Thibaut  
IVR32\_20245900795NUCA

Détail des maisons jointives n° 5 et 7. Vue orientée nord-ouest/sud-est.

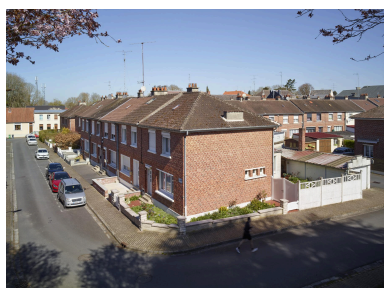
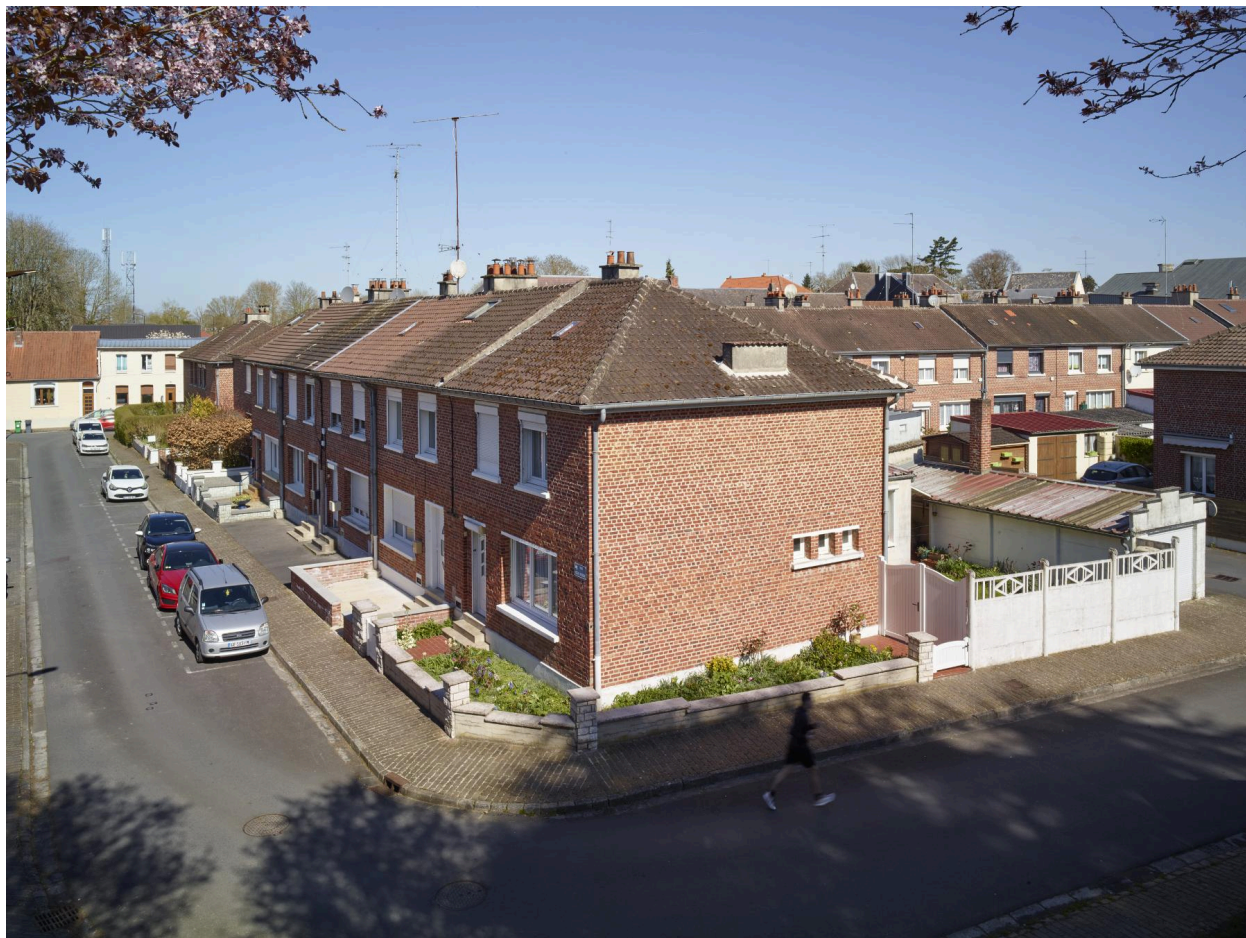
Vue générale du côté pair de la rue depuis les remparts. Vue orientée sud-est/nord-ouest.  
Phot. Pierre Thibaut  
IVR32\_20255900209NUCA

Vue générale du côté pair de la rue depuis les remparts. Vue orientée sud-est/nord-ouest.

Il est composé de deux ensembles : les numéros 16, rue Salengro et 47, rue Baillon sont deux maisons semi-mitoyennes identiques à celles du côté impair de la rue (et ne feront donc pas l'objet d'une description spécifique), et les numéros 2 à 14 qui forment un rang de sept maisons mitoyennes. Le rang marque un décrochement au niveau des numéros 12 et 14 qui sont en retrait.

Les sept maisons du rang possèdent à l'arrière une petite cour donnant accès à un garage desservi par l'allée de l'Arsenal qui borde tout l'arrière du rang. Comme pour le côté impair, les maisons sont construites en briques posées en appareil picard, sur un soubassement recouvert d'un enduit en béton. Construites en rez-de-chaussée surélevé, elles comptent deux niveaux. Elles sont couvertes par une toiture débordante à longs pans et croupes en tuile mécanique. Certaines sont précédées d'un petit muret, dont les formes sont identiques à celles du côté impair de la rue.

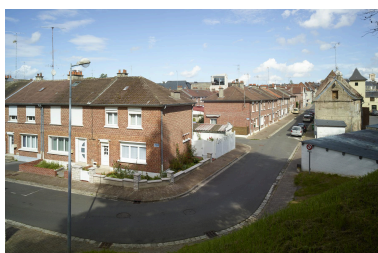
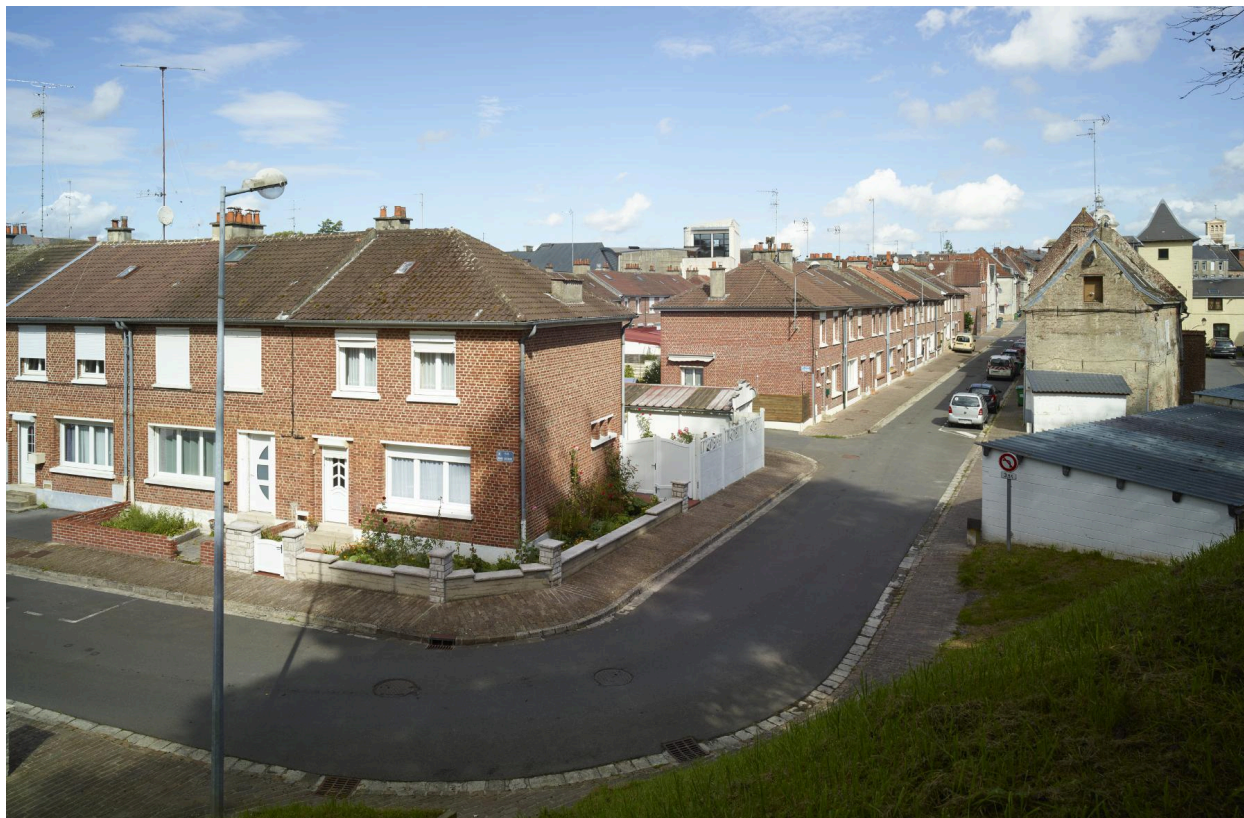
Façades des n°2 et 4 depuis les remparts. Vue orientée sud-ouest/nord-est. Le rang de la rue Saint-François, composé de maisons plus petites est visible à l'arrière-plan.  
Phot. Pierre Thibaut  
IVR32\_20245900771NUCA

Façades des n°2 et 4 depuis les remparts. Vue orientée sud-ouest/nord-est. Le rang de la rue Saint-François, composé de maisons plus petites est visible à l'arrière-plan.

Afin de faire le lien avec les maisons semi-mitoyennes de l'extrémité de la rue, l'entrée du n°14 se fait non pas le long de la rue, mais sur la façade latérale dont l'organisation est similaire à celles des semi-mitoyennes du côté impair de la rue. La façade latérale du n°2 offre également un triplet de baies et il s'agit d'ailleurs de la seule ouverture qui perce ce mur. De part sa position à l'extrémité du rang, la maison offre également la particularité d'avoir sa cour bordée par un mur-bahut dont la construction et les décors sont identiques à ceux qui séparent chaque ensemble de maisons semi-mitoyennes du côté impair de la rue.

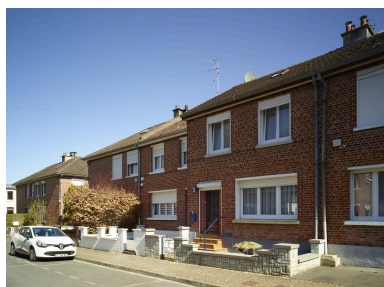
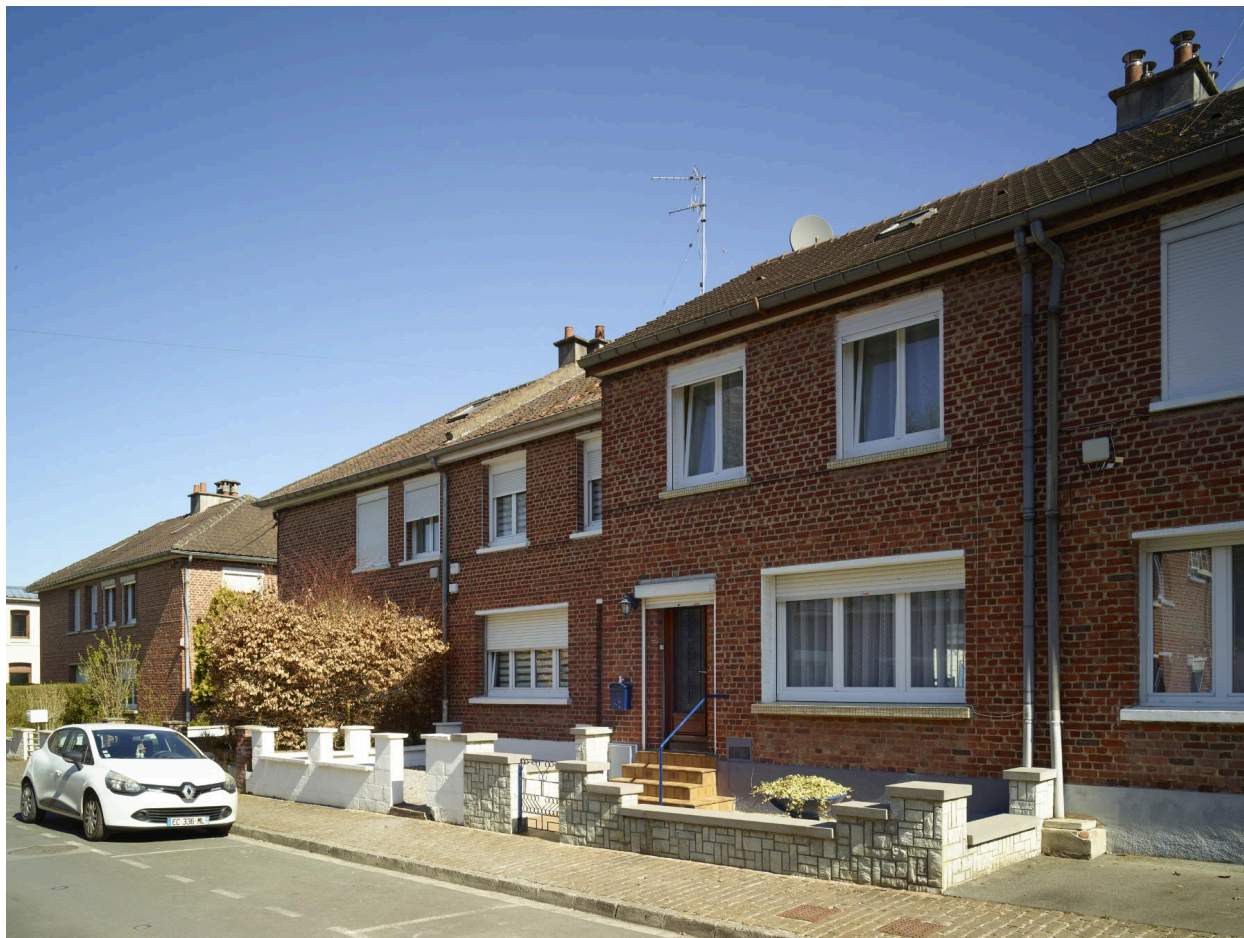
Détail des façades avant des n°10 et 12. Vue orientée sud-ouest/nord-est.  
Phot. Pierre Thibaut  
IVR32\_20255900212NUCA

Détail des façades avant des n°10 et 12. Vue orientée sud-ouest/nord-est.

Les façades sont symétriques deux à deux. Côté rue, une grande baie horizontale est alignée avec la porte et deux petites baies horizontales occupent le second niveau de la façade. La façade arrière est percée au second niveau de deux baies verticales mais le premier niveau n'est pas visible car masqué par les garages. Toutes les baies sont soulignées par un appui et un linteau en béton légèrement saillants mais des pieds-droits laissés nus, ce qui rappelle l'autre côté de la rue. Les portes, précédées d'un petit degré rectangulaire en béton, sont inscrites dans des pieds-droits à ressauts.

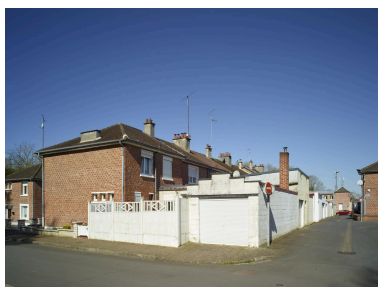
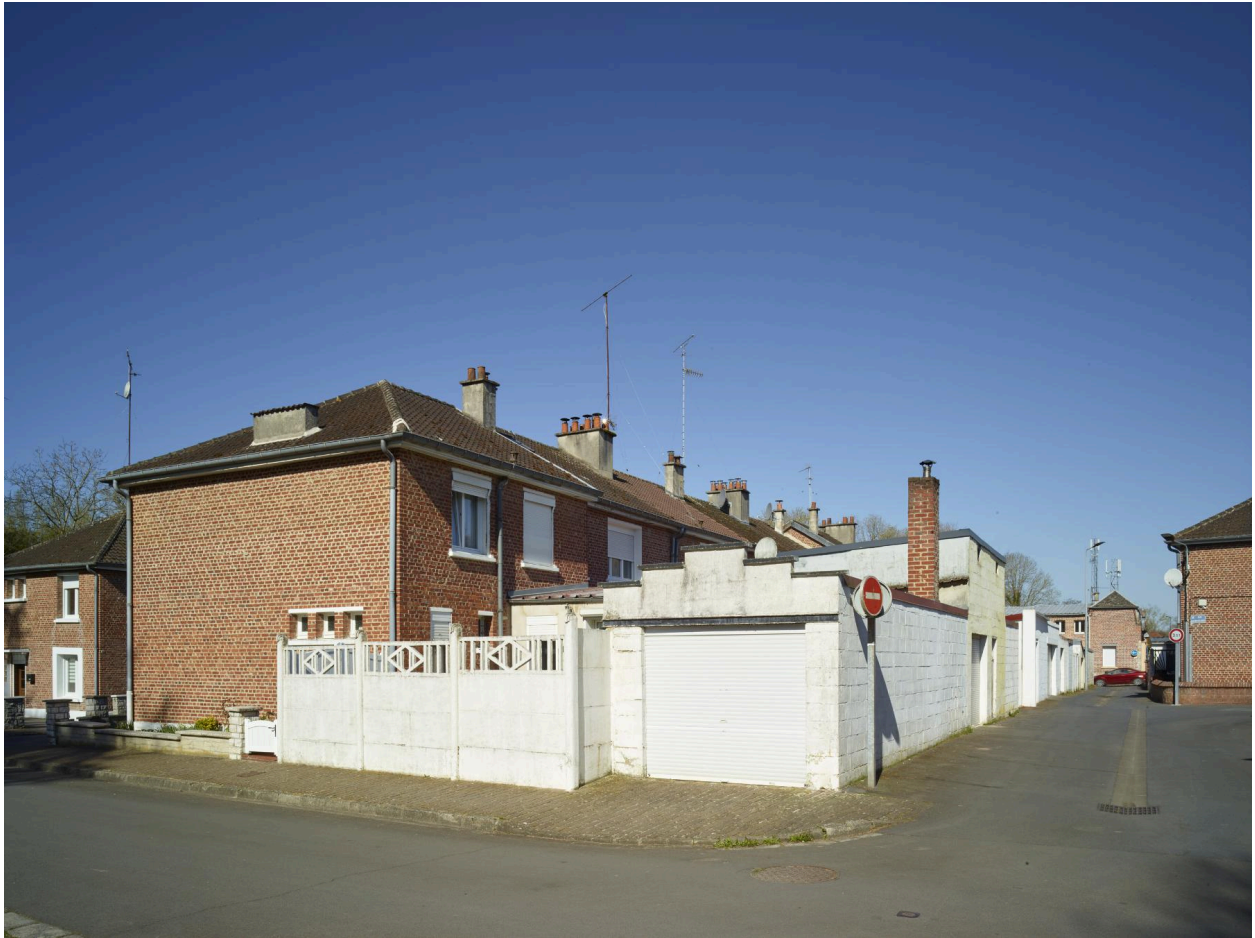
Allée de l'arsenal : elle dessert les garages situés aux extrémités des jardins. Vue orientée sud-est/nord-ouest. Le premier garage, parallèle à la rue, arbore un pignon à pas de moineaux, rappel de l'architecture flamande classique comme de celle de la Première Reconstruction.  
Phot. Pierre Thibaut  
IVR32\_20255900202NUCA

Allée de l'arsenal : elle dessert les garages situés aux extrémités des jardins. Vue orientée sud-est/nord-ouest. Le premier garage, parallèle à la rue, arbore un pignon à pas de moineaux, rappel de l'architecture flamande classique comme de celle de la Première Reconstruction.

Le garage est surmonté d'un petit fronton à "pas de moineaux", rappel discret d'un motif typique de l'architecture flamande. Le mur-bahut entre les maisons fait également l'objet d'une recherche esthétique : bien que construit en dalles de béton, il est surmonté de panneaux décoratifs en béton moulés à motifs géométriques alternant bandes horizontales et carré découpé en quartiers. Les poteaux structurant le mur sont arrondis en partie haute et décorés d'un motif en ressauts.

Ces maisons sont plus modestes que celles qui leur font face : pas de jardin, pas d'augmentation de la surface par l'adjonction d'un appentis, pas de porte agrémentée d'une casquette, pas de variations dans le décor des baies et, hormis celui du n°2, pas de "pas de moineaux" pour achever l'élévation des garages.

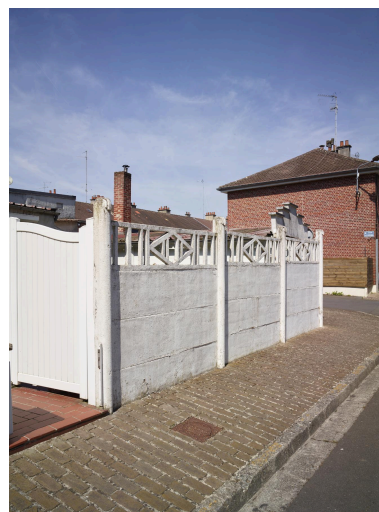
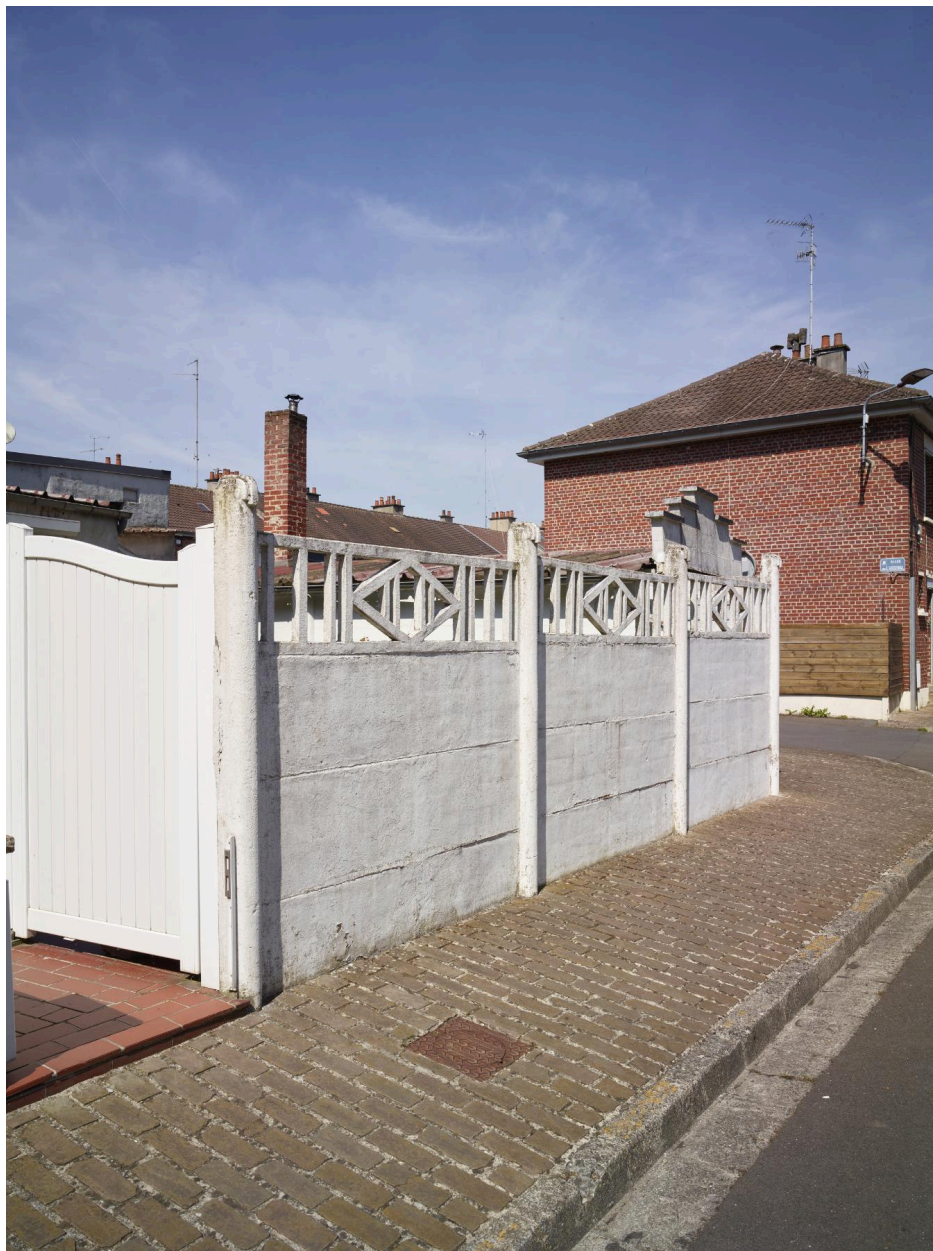
Détail de la clôture fermant le jardin entre la maison et le garage à l'arrière du n°2, avec un décor de béton moulé ajouré et des hauts de poteaux à ressaut typiques des années 1950.  
Phot. Pierre Thibaut  
IVR32\_20255900536NUCA

Détail de la clôture fermant le jardin entre la maison et le garage à l'arrière du n°2, avec un décor de béton moulé ajouré et des hauts de poteaux à ressaut typiques des années 1950.

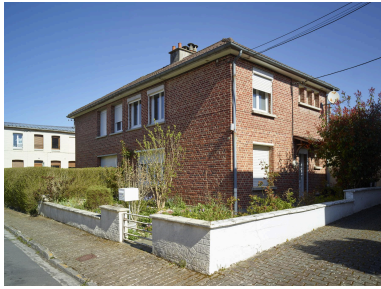
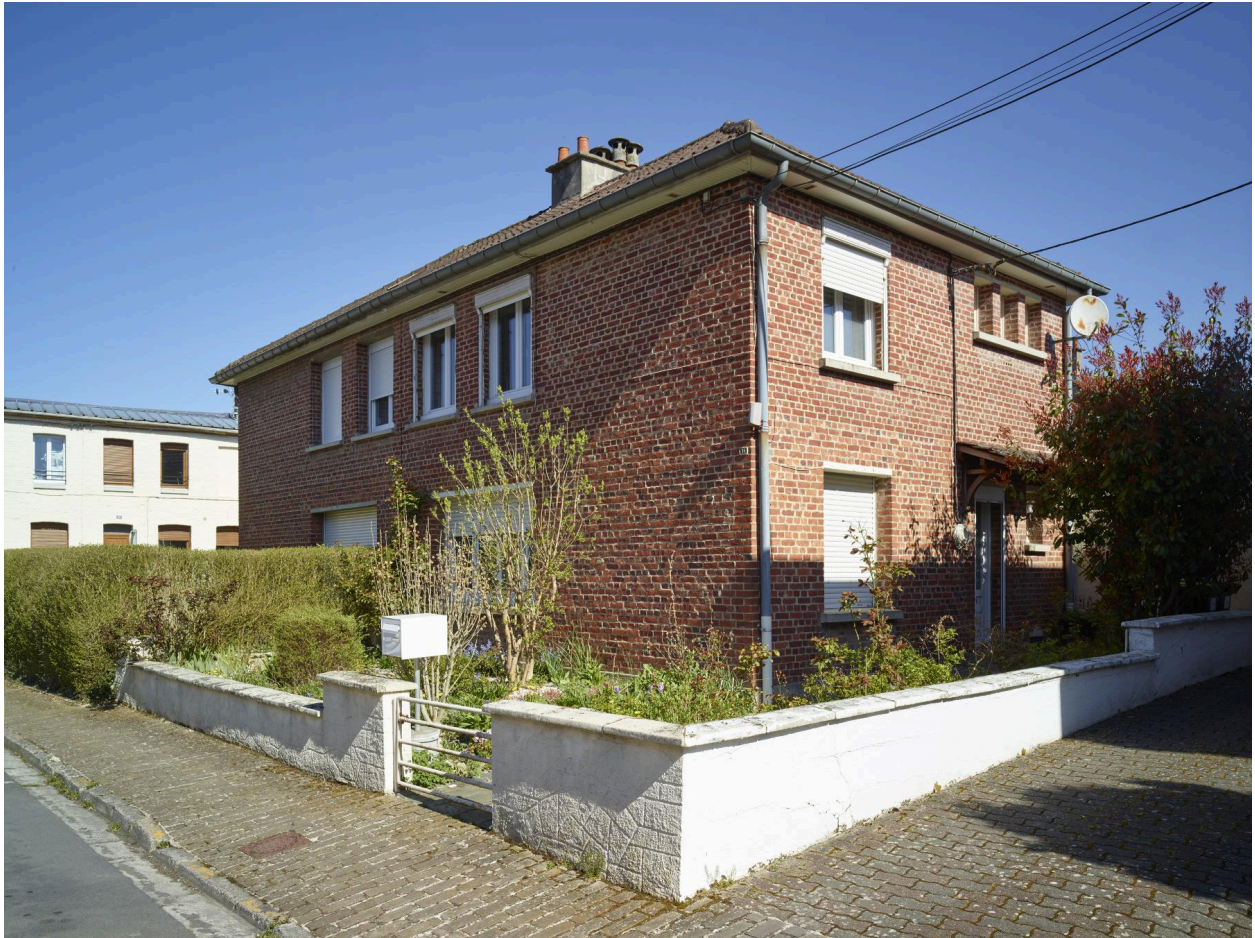
Détail de la maison semi-mitoyenne  
n°16, rue Salengro et 47 rue  
Baillon, qui forme l'extrémité  
nord-ouest du rang côté pair.  
Phot. Pierre Thibaut  
IVR32\_20255900213NUCA

Détail de la maison semi-mitoyenne n°16, rue Salengro et 47 rue Baillon, qui forme l'extrémité nord-ouest du rang côté pair.
