Hauts-de-France, Nord  
Le Quesnoy  
1-11 rue Roger-Salengro, 2-18 rue Roger-Salengro

## Série de maisons de la Seconde Reconstruction (rue Salengro)

Numéro de dossier : IA59005966  
Date de l'enquête initiale : 2023  
Date(s) de rédaction : 2024  
Cadre de l'étude : inventaire topographique Le Quesnoy centre, enquête thématique régionale La seconde Reconstruction  
Degré d'étude : repéré

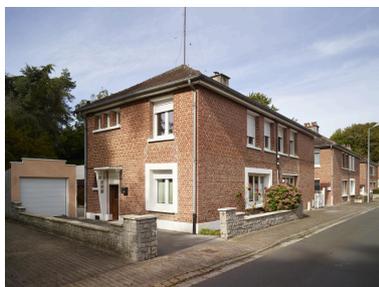
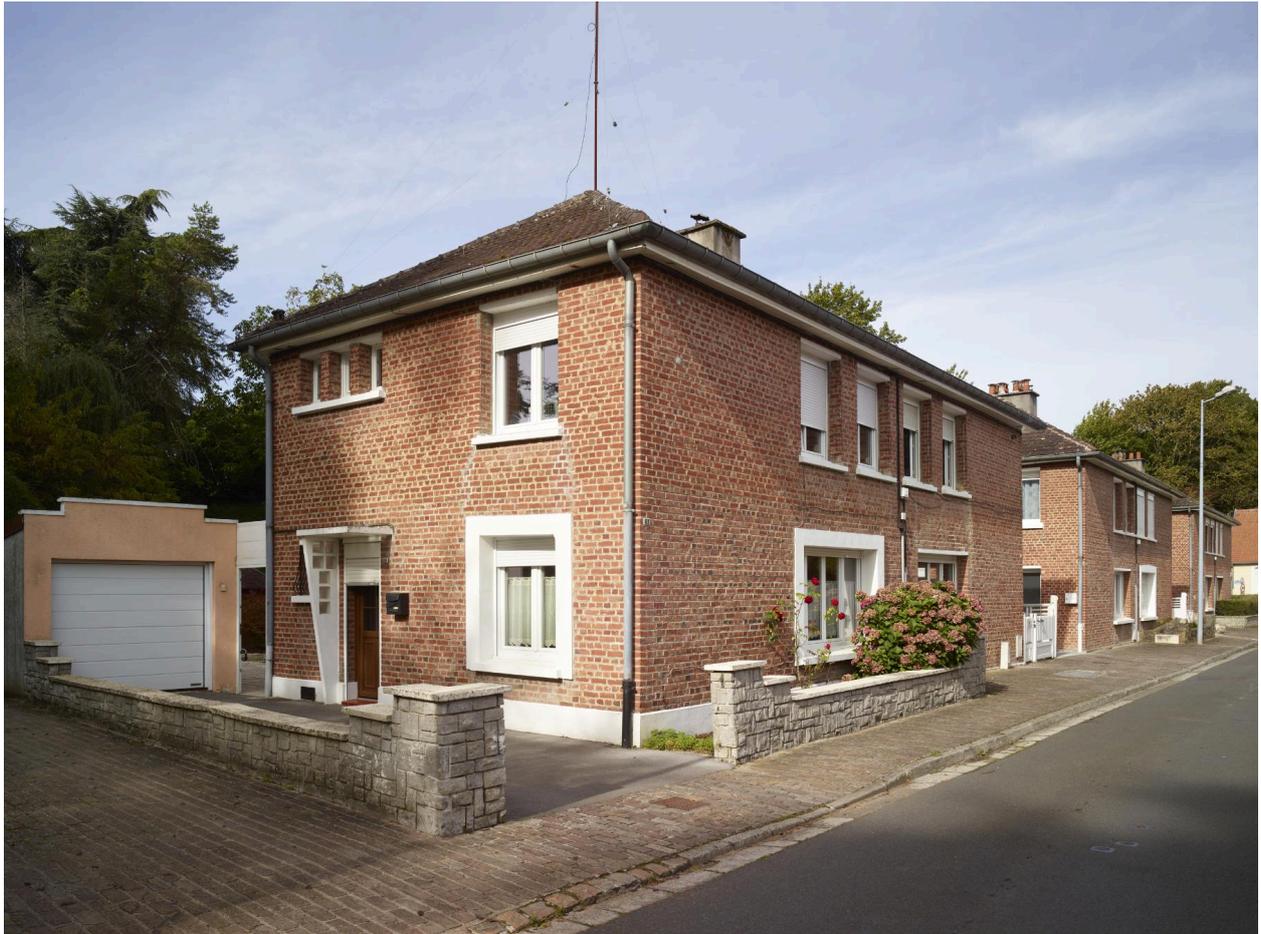
Vue générale du côté impair de la rue, composé d'une série de maisons semi-mitoyennes. Vue orientée sud-est/nord-ouest.  
Phot. Pierre Thibaut  
IVR32\_20245900796NUCA

Vue générale du côté impair de la rue, composé d'une série de maisons semi-mitoyennes. Vue orientée sud-est/nord-ouest.

Il est composé de trois groupes de deux maisons semi-mitoyennes, strictement symétriques deux à deux. Son arrière vient buter sur le talus des remparts. Un garage est accolé à chaque maison. À l'intérieur du rang, les maisons sont séparées par un mur-bahut qui ménage une petite allée menant jusqu'à l'entrée. Dans chaque mitoyenneté, l'une des maisons est précédée par un muret qui la sépare de la rue, ménageant un petit espace végétalisé. Un appentis vitré couvert par un toit-terrasse vient s'appuyer à l'arrière de la maison. Toutes les maisons sont associées à un jardin qui occupe tout l'arrière de la parcelle jusqu'au talus du rempart.

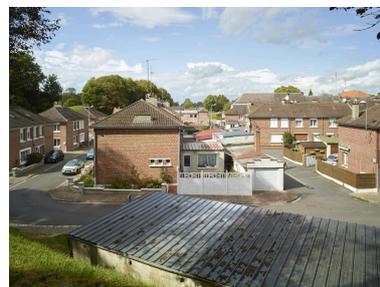
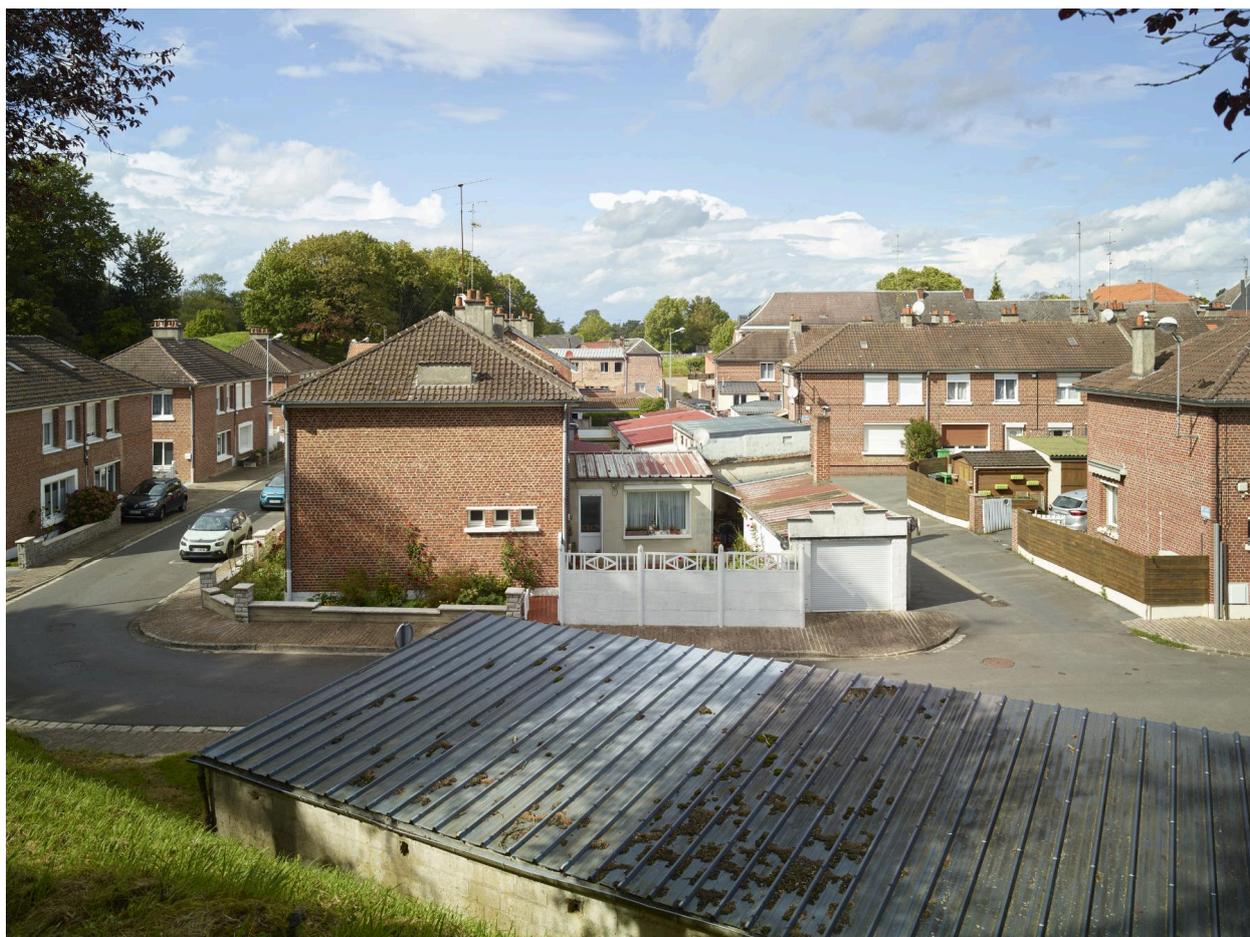
Façades côté impair, mur-pignon côté pair et ruelle desservant les garages. Vue depuis les remparts orientée sud-est/nord-ouest.  
Phot. Pierre Thibaut  
IVR32\_20245900772NUCA

Façades côté impair, mur-pignon côté pair et ruelle desservant les garages. Vue depuis les remparts orientée sud-est/nord-ouest.

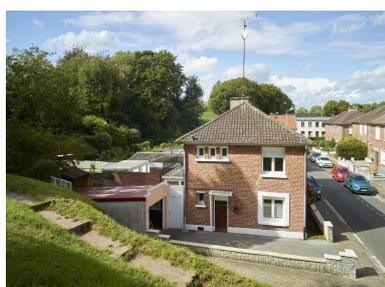
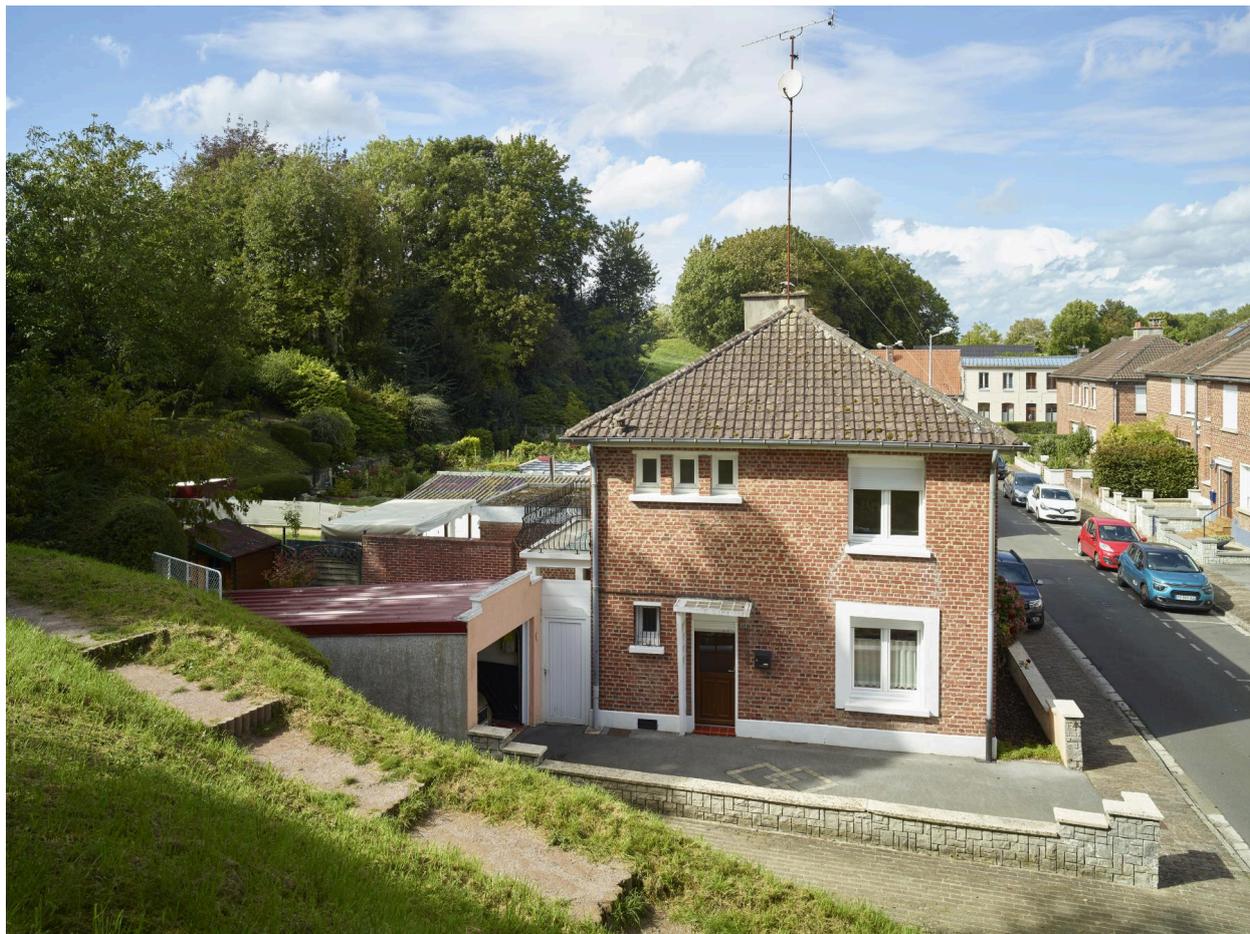
Détail des façades du n°1 et des n° 12 à 16. Vue depuis les remparts orientée sud-est/nord-ouest. Côté impair de la rue, les jardins viennent buter contre les terrées des remparts.  
Phot. Pierre Thibaut  
IVR32\_20245900770NUCA

Détail des façades du n°1 et des n° 12 à 16. Vue depuis les remparts orientée sud-est/nord-ouest. Côté impair de la rue, les jardins viennent buter contre les terrées des remparts.

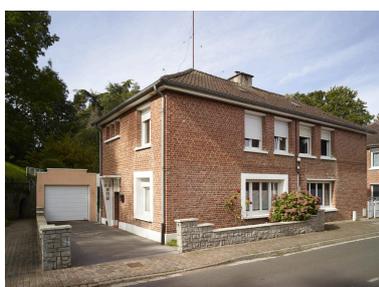
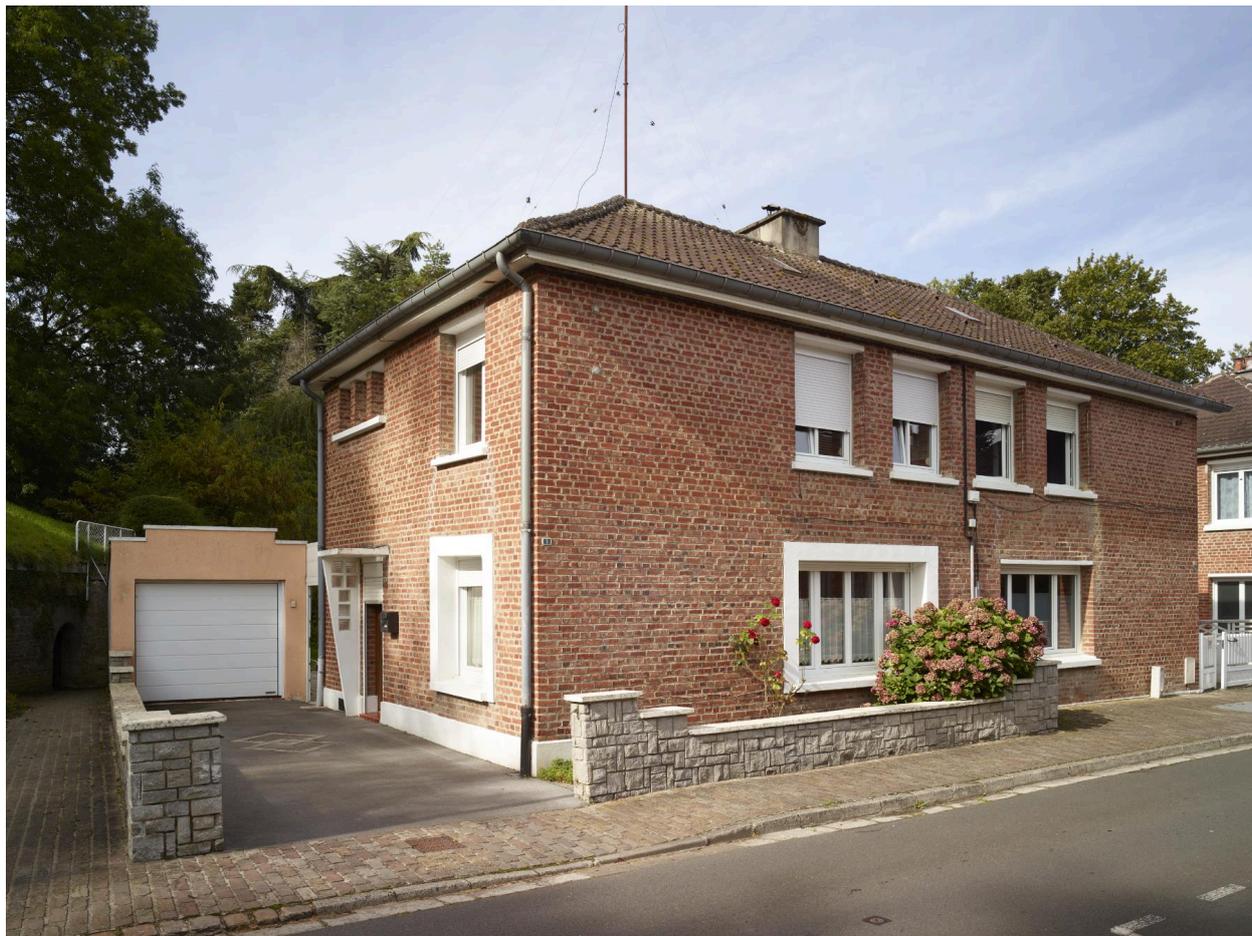
Détail des maisons jointives n° 1 et 3. Vue orientée sud-est/nord-ouest.  
Phot. Pierre Thibaut  
IVR32\_20245900797NUCA

Détail des maisons jointives n° 1 et 3. Vue orientée sud-est/nord-ouest.

Indépendamment de leur taille ou de leur position sur les façades, les baies peuvent être totalement entourées par un chambranle bandeau en ciment, ou soulignées par un appui et un linteau en béton légèrement saillants, mais avec des pieds-droits laissés nus. Avec leur demi-casquette en béton où sont insérées des briques de verre carrées, les portes d'entrée des n° 1 et 7 font l'objet d'un traitement décoratif particulier.

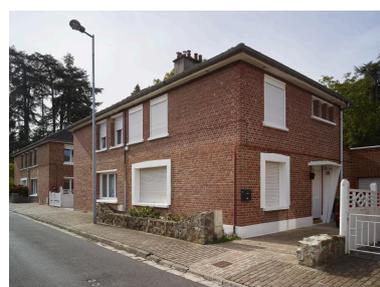
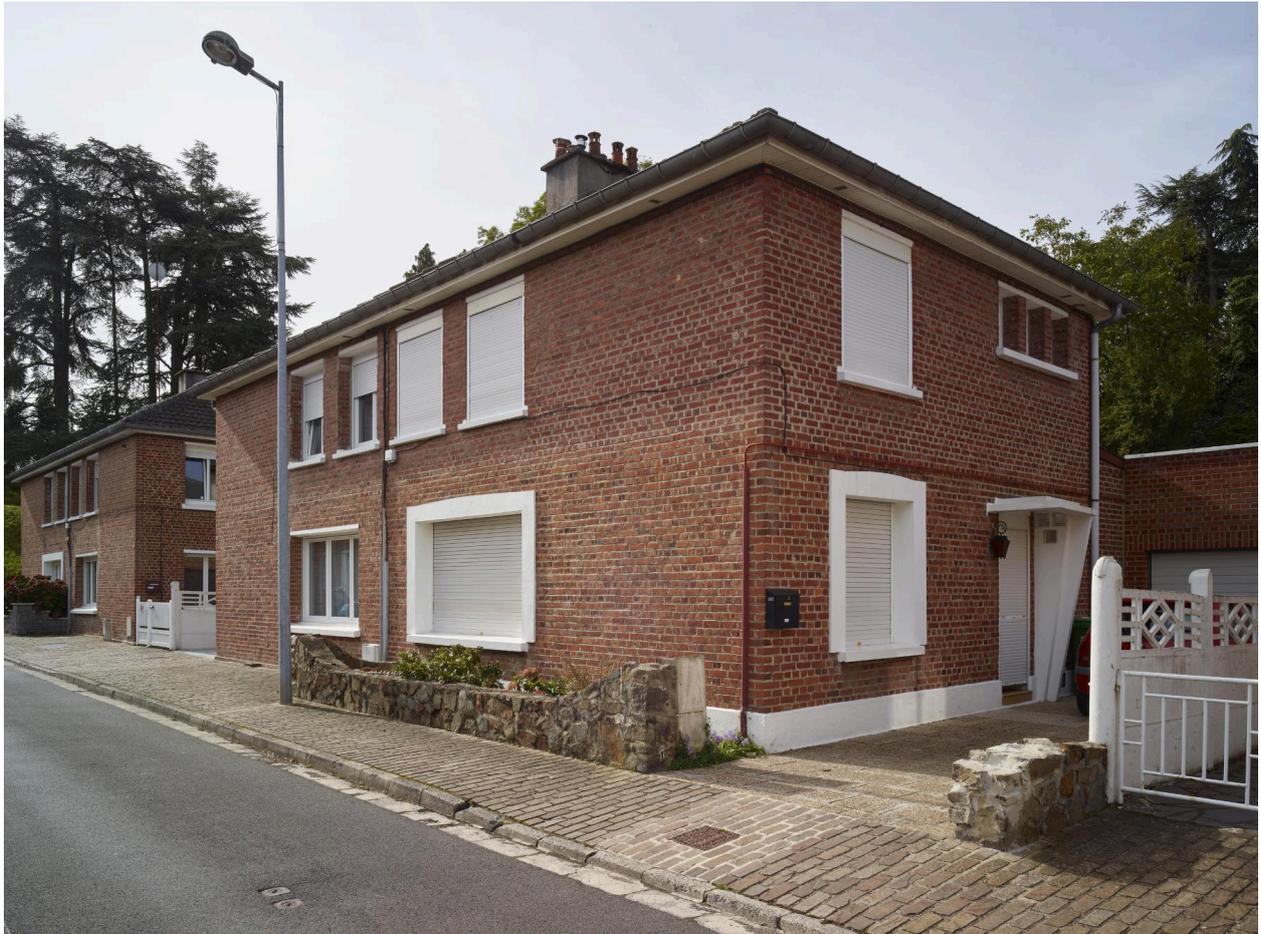
Détail des maisons jointives n° 5 et 7. Vue orientée nord-ouest/sud-est.  
Phot. Pierre Thibaut  
IVR32\_20245900795NUCA

Détail des maisons jointives n° 5 et 7. Vue orientée nord-ouest/sud-est.

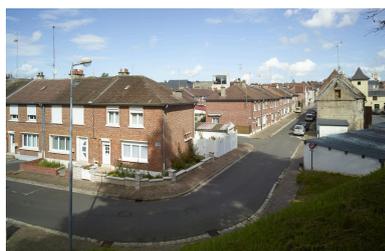
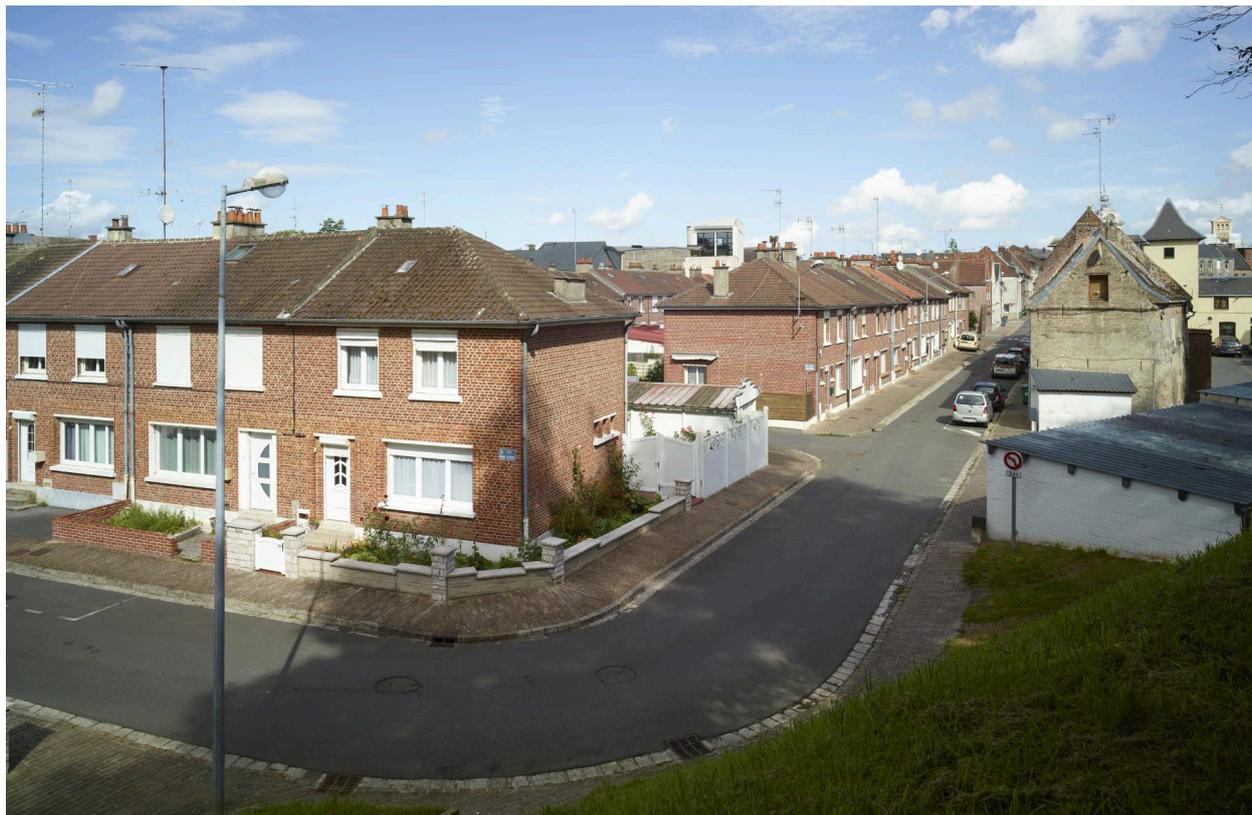
Façades des n°2 et 4 depuis les remparts. Vue orientée sud-ouest/nord-est. Le rang de la rue Saint-François, composé de maisons plus petites est visible à l'arrière-plan.

Afin de faire le lien avec les maisons semi-mitoyennes de l'extrémité de la rue, l'entrée du n°14 se fait non pas le long de la rue, mais sur la façade latérale dont l'organisation est similaire à celles des semi-mitoyennes du côté impair de la rue. La façade latérale du n°2 offre également un triplet de baies et il s'agit d'ailleurs de la seule ouverture qui perce ce mur. De part sa position à l'extrémité du rang, la maison offre également la particularité d'avoir sa cour bordée par un mur-bahut dont la construction et les décors sont identiques à ceux qui séparent chaque ensemble de maisons semi-mitoyennes du côté impair de la rue.

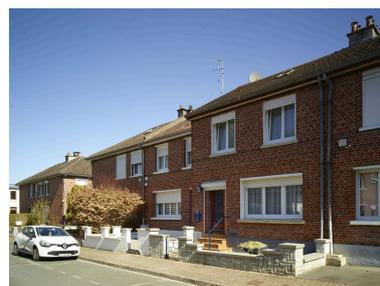
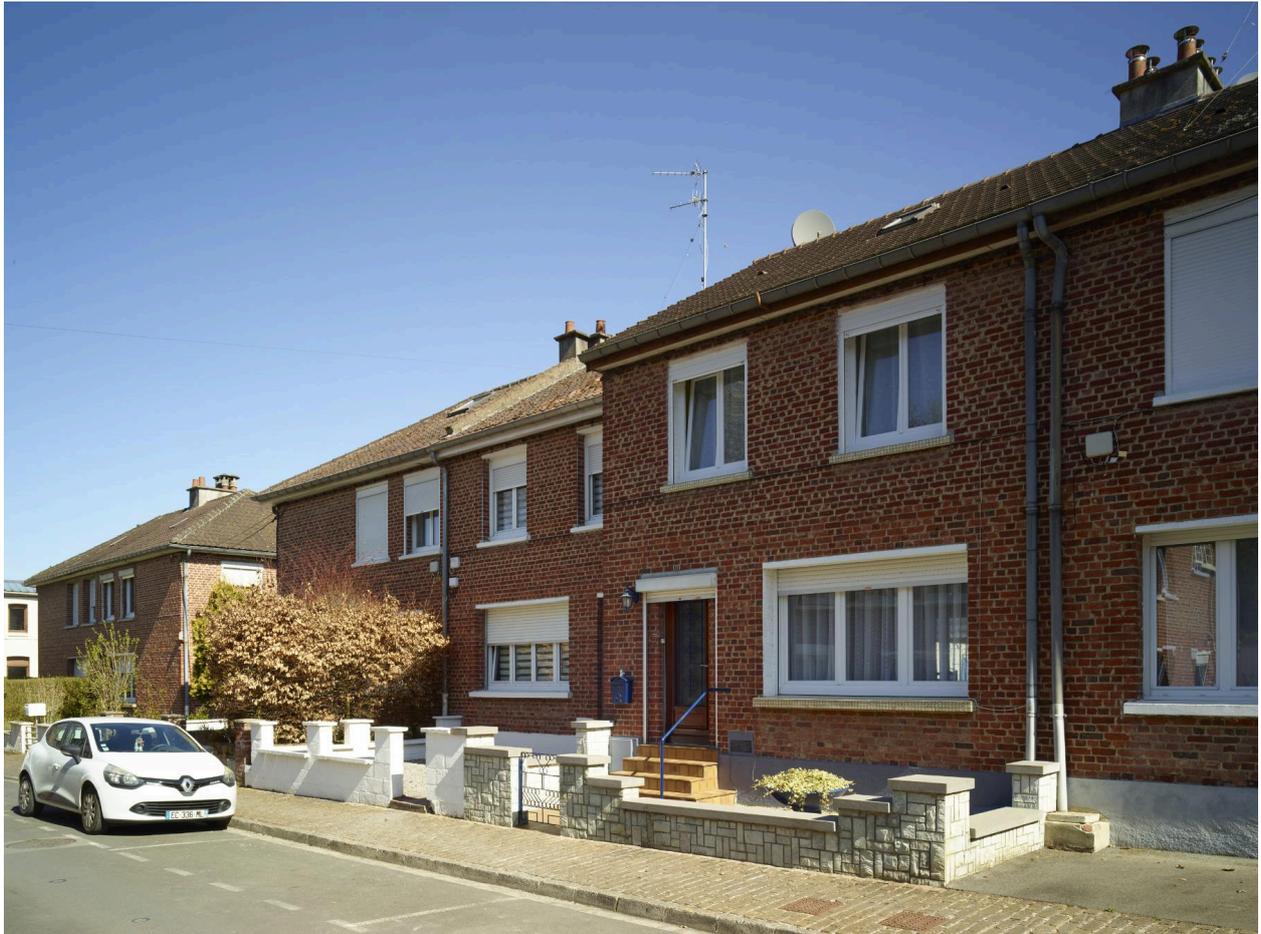
Détail des façades avant des n°10 et 12. Vue orientée sud-ouest/nord-est.

Les façades sont symétriques deux à deux. Côté rue, une grande baie horizontale est alignée avec la porte et deux petites baies horizontales occupent le second niveau de la façade. La façade arrière est percée au second niveau de deux baies verticales mais le premier niveau n'est pas visible car masqué par les garages. Toutes les baies sont soulignées par un appui et un linteau en béton légèrement saillants mais des pieds-droits laissés nus, ce qui rappelle l'autre côté de la rue. Les portes, précédées d'un petit degré rectangulaire en béton, sont inscrites dans des pieds-droits à ressauts.

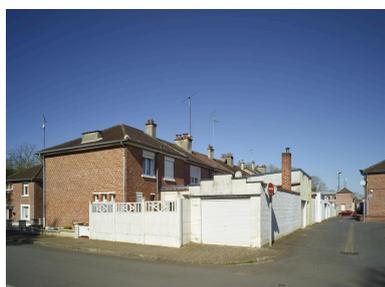
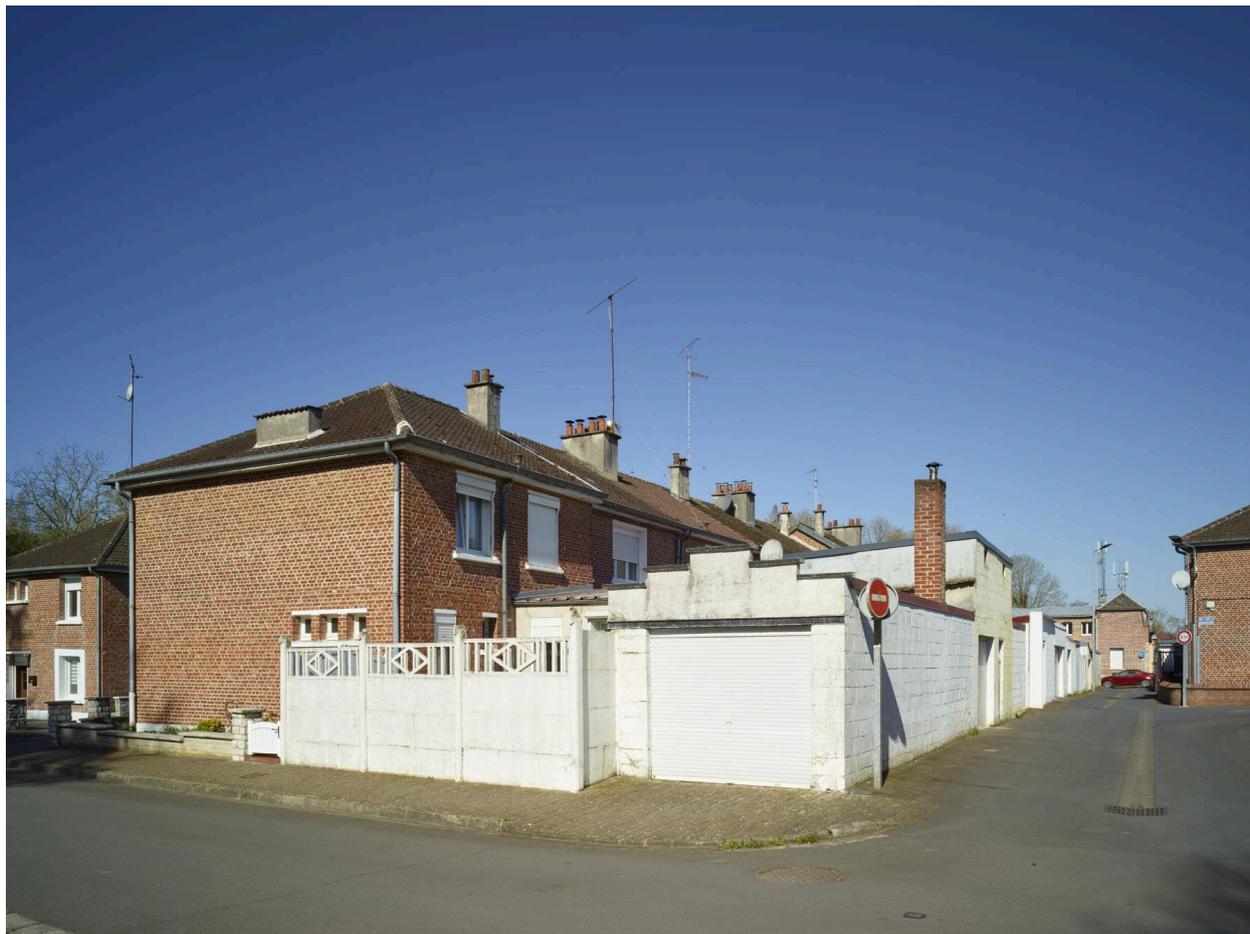
Allée de l'arsenal : elle dessert les garages situés aux extrémités des jardins. Vue orientée sud-est/nord-ouest. Le premier garage, parallèle à la rue, arbore un pignon à pas de moineaux, rappel de l'architecture flamande classique comme de celle de la Première Reconstruction.

Le garage est surmonté d'un petit fronton à "pas de moineaux", rappel discret d'un motif typique de l'architecture flamande. Le mur-bahut entre les maisons fait également l'objet d'une recherche esthétique : bien que construit en dalles de béton, il est surmonté de panneaux décoratifs en béton moulés à motifs géométriques alternant bandes horizontales et carré découpé en quartiers. Les poteaux structurant le mur sont arrondis en partie haute et décorés d'un motif en ressauts.

Ces maisons sont plus modestes que celles qui leur font face : pas de jardin, pas d'augmentation de la surface par l'adjonction d'un appentis, pas de porte agrémentée d'une casquette, pas de variations dans le décor des baies et, hormis celui du n°2, pas de "pas de moineaux" pour achever l'élévation des garages.

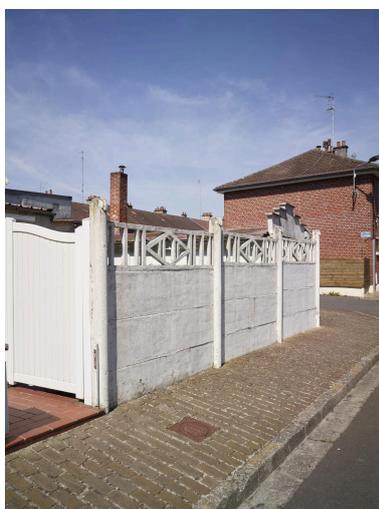
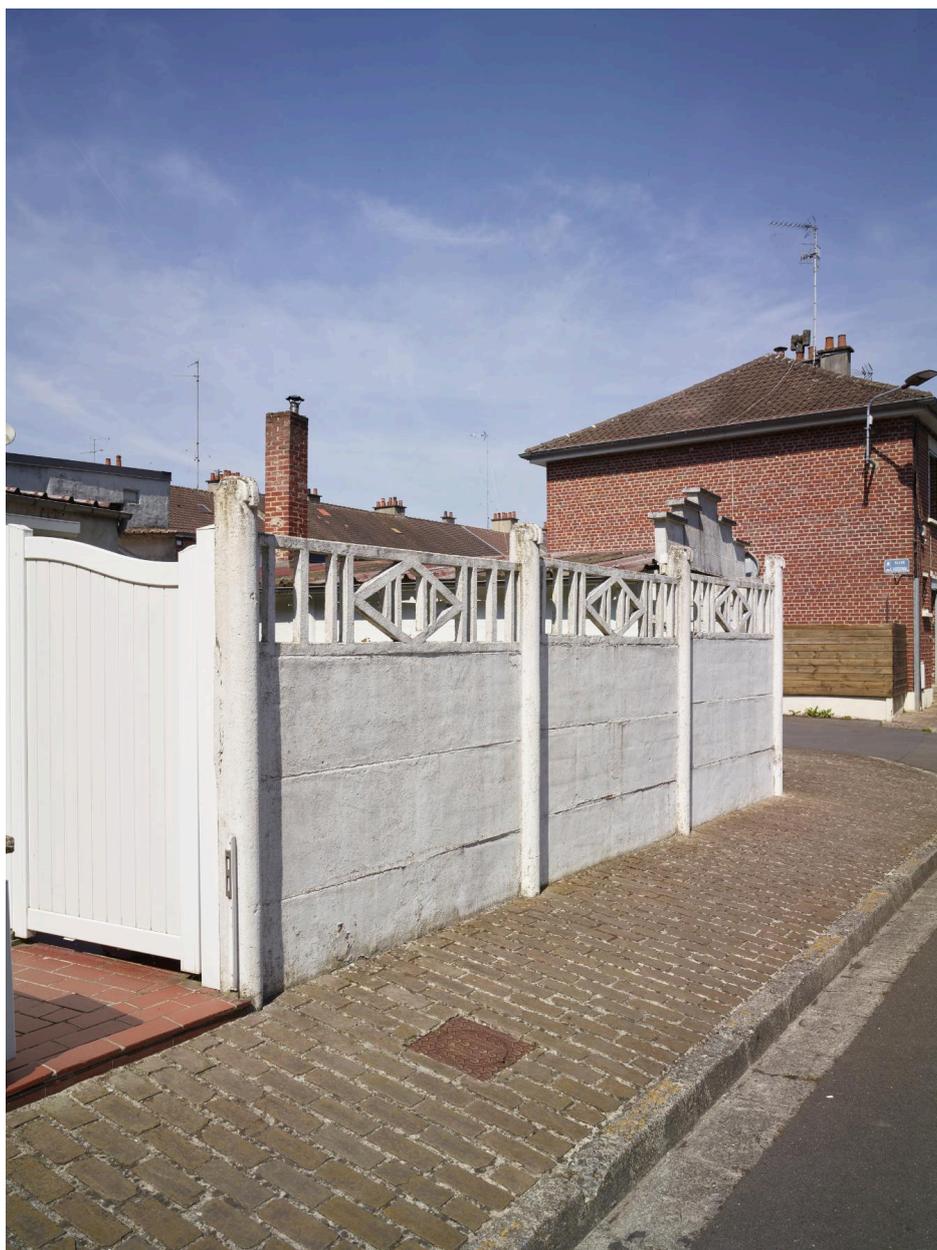
Détail de la clôture fermant le jardin entre la maison et le garage à l'arrière du n°2, avec un décor de béton moulé ajouré et des hauts de poteaux à ressaut typiques des années 1950.

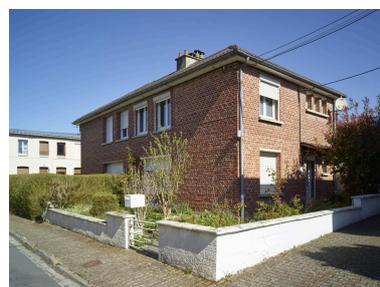
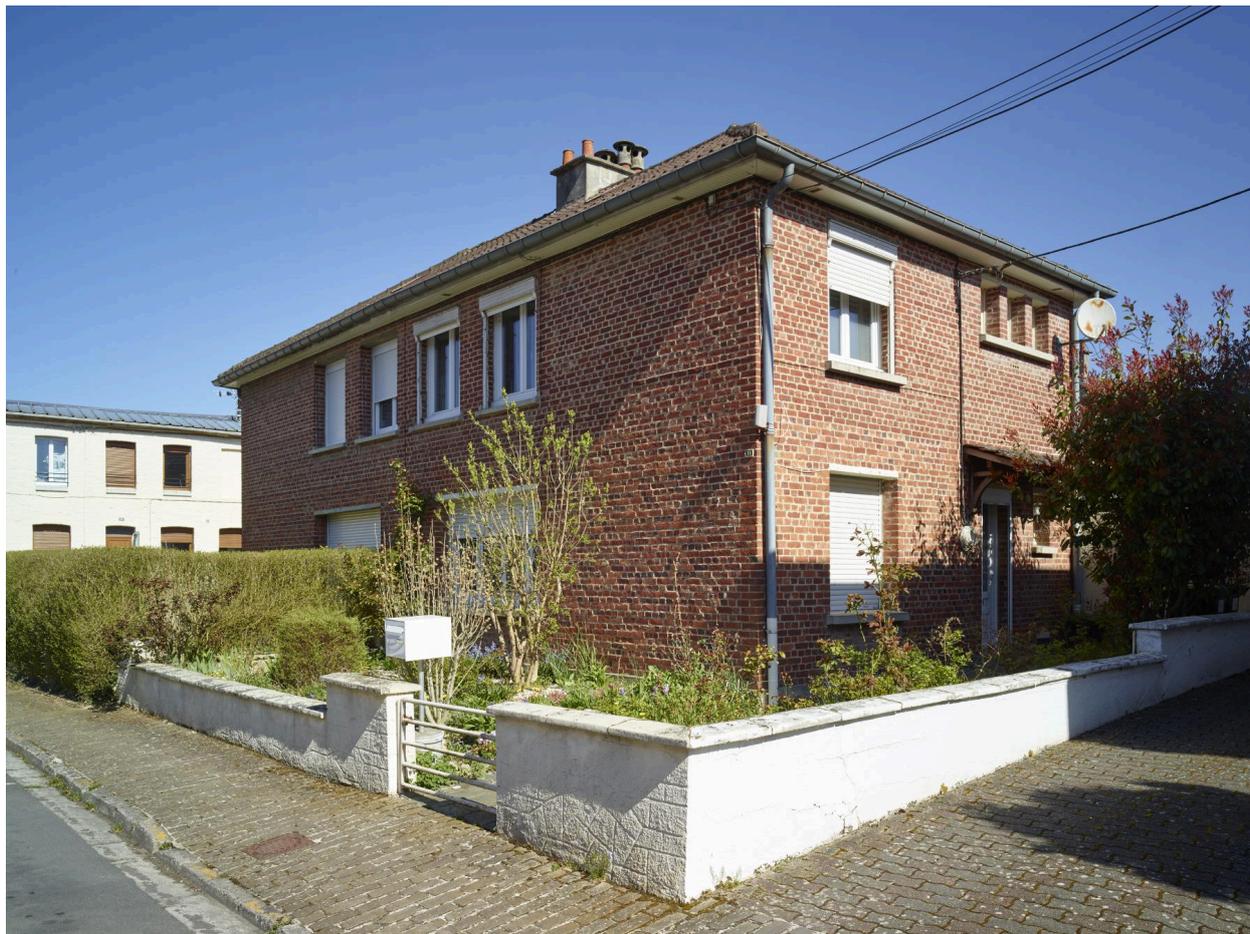
Détail de la maison semi-mitoyenne n°16, rue Salengro et 47 rue Baillon, qui forme l'extrémité nord-ouest du rang côté pair.

Il est composé de deux ensembles : les numéros 16, rue Salengro et 47, rue Baillon sont deux maisons semi-mitoyennes identiques à celles du côté impair de la rue (et ne feront donc pas l'objet d'une description spécifique), et les numéros 2 à 14 qui forment un rang de sept maisons mitoyennes. Le rang marque un décrochement au niveau des numéros 12 et 14 qui sont en retrait.
