Hauts-de-France, Aisne  
Dorengt  
Ribeaufontaine  
chemin rural de Dorengt au Chénôt

## Ferme de Ribeaufontaine

Numéro de dossier : IA02000055  
Date de l'enquête initiale : 1993  
Date(s) de rédaction : 1995  
Cadre de l'étude : inventaire topographique canton du Nouvion-en-Thiérache  
Degré d'étude : étudié

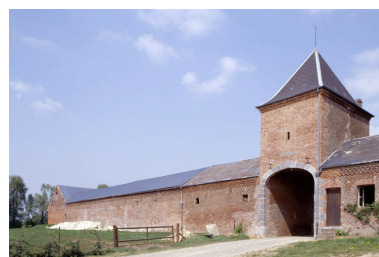
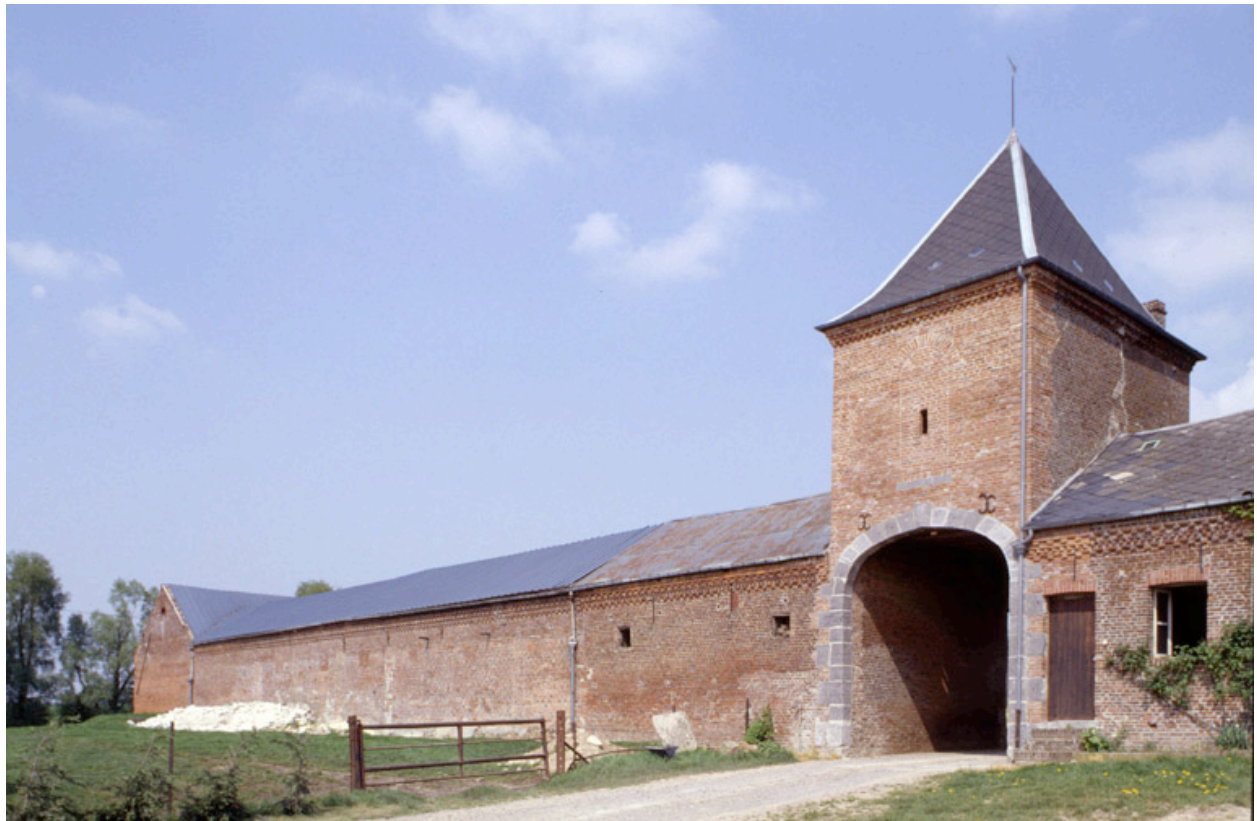
Vue du pigeonnier-porche  
avec les étables attenantes,  
depuis le sud-ouest.  
Phot. Christiane Riboulleau  
IVR22\_19930201182ZA

Vue du pigeonnier-porche avec les étables attenantes, depuis le sud-ouest.

Toit en pavillon sur le pigeonnier porche ; toit à demi-croupe sur la grange et l'étable à chevaux ; croupe sur la remise sud-est et l'étable nord-est ; des toitures en tôle ondulée et en métal recouvrent la grange et l'ensemble des étables.

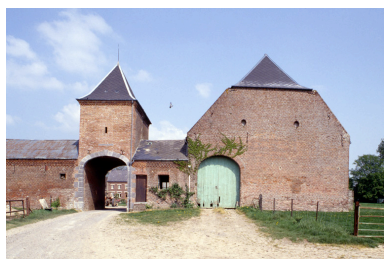
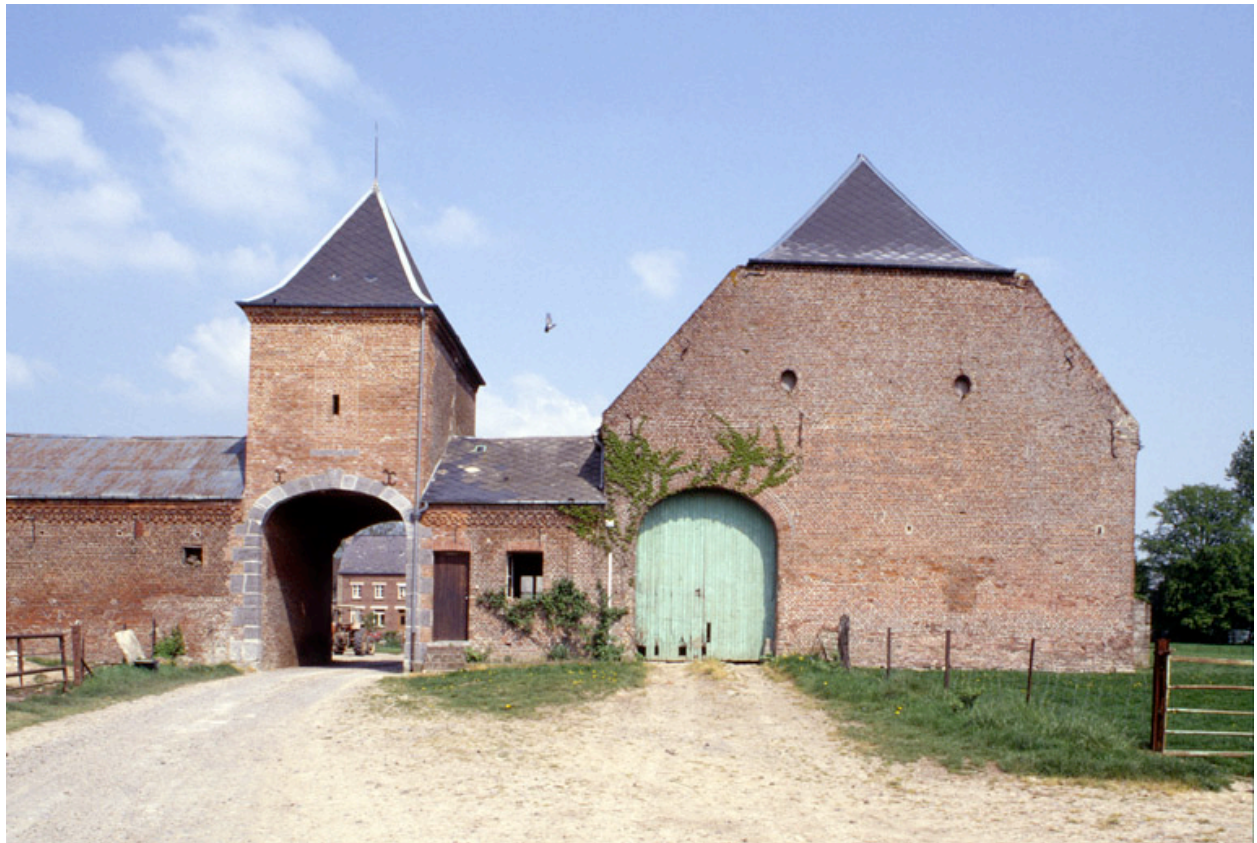
Vue du pigeonnier-porche avec la  
grange attenante, depuis l'ouest.  
Phot. Christiane Riboulleau  
IVR22\_19930201181ZA

Vue du pigeonnier-porche avec la grange attenante, depuis l'ouest.

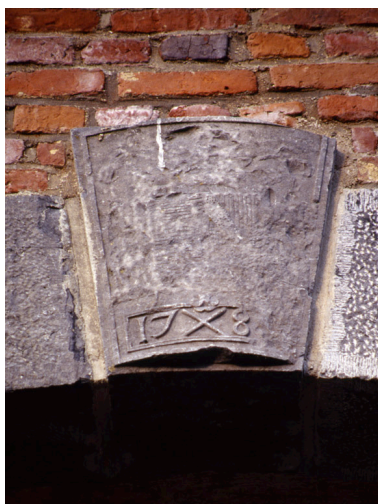
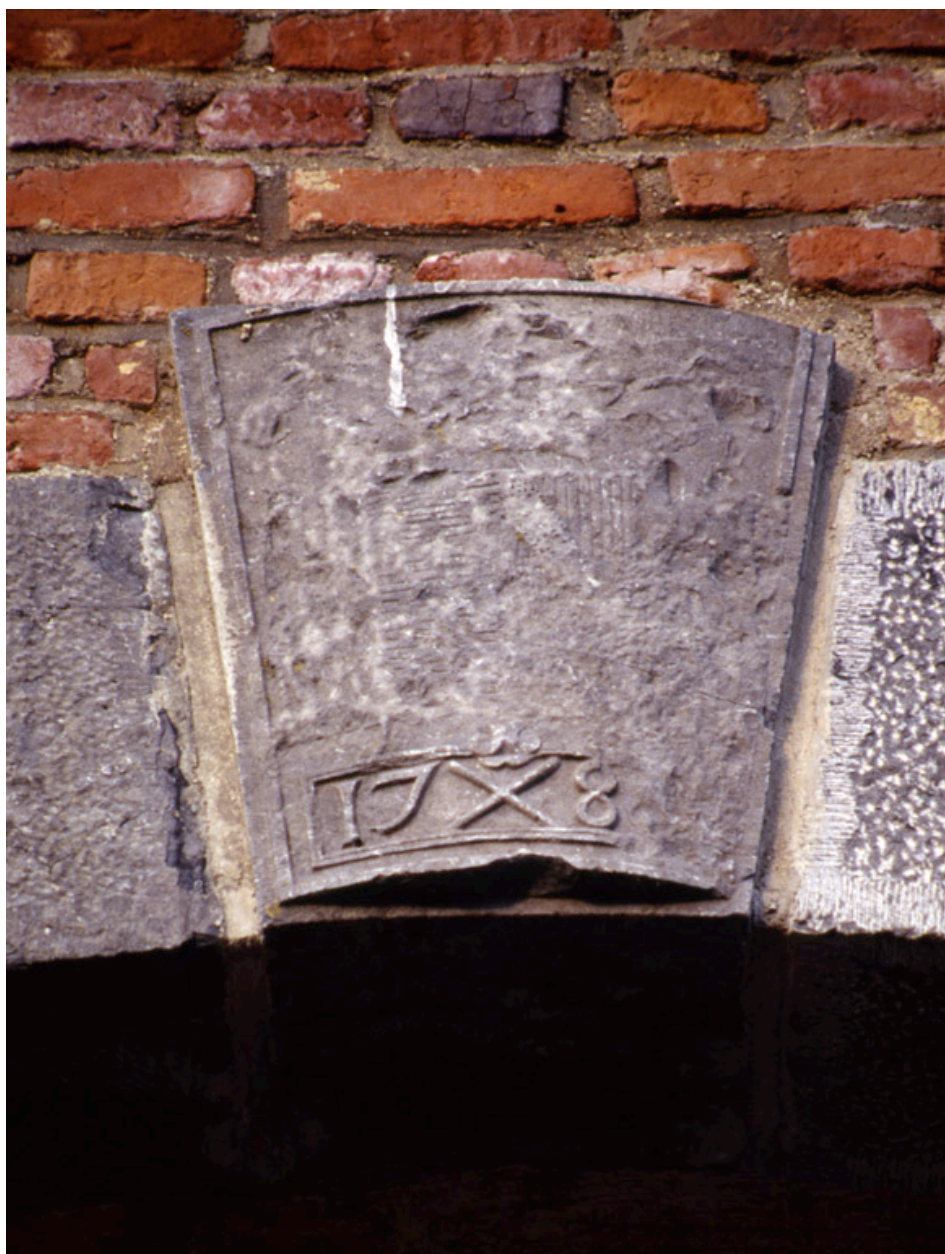
Détail de la clé de l'arc de la  
porte d'entrée du pigeonnier-  
porche, aux armes de l'abbé  
prémontré Jean-Baptiste L'Ecuy.  
Phot. Christiane Riboulleau  
IVR22\_19930201183ZA

Détail de la clé de l'arc de la porte d'entrée du pigeonnier-porche, aux armes de l'abbé prémontré Jean-Baptiste L'Ecuy.

Ferme relevant de l'abbaye de Prémontré, édifiée dans le courant du 18<sup>e</sup> siècle entre la décennie 1740 (date incomplète portée sur la grange) et la décennie 1780 (date incomplète sculptée sur le pigeonnier-porche avec les armes de l'abbé J.B. L'Ecuy). Une maison à usage de logement a été bâtie à l'ouest de la ferme dans le 1<sup>er</sup> quart du 20<sup>e</sup> siècle. Un hangar a été dressé contre les étables nord vers 1955 et la façade du logis a été reconstruite en 1961.

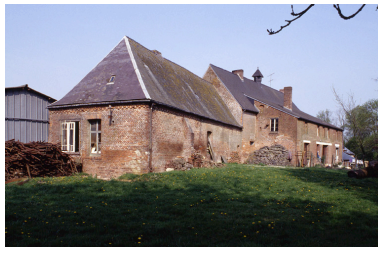
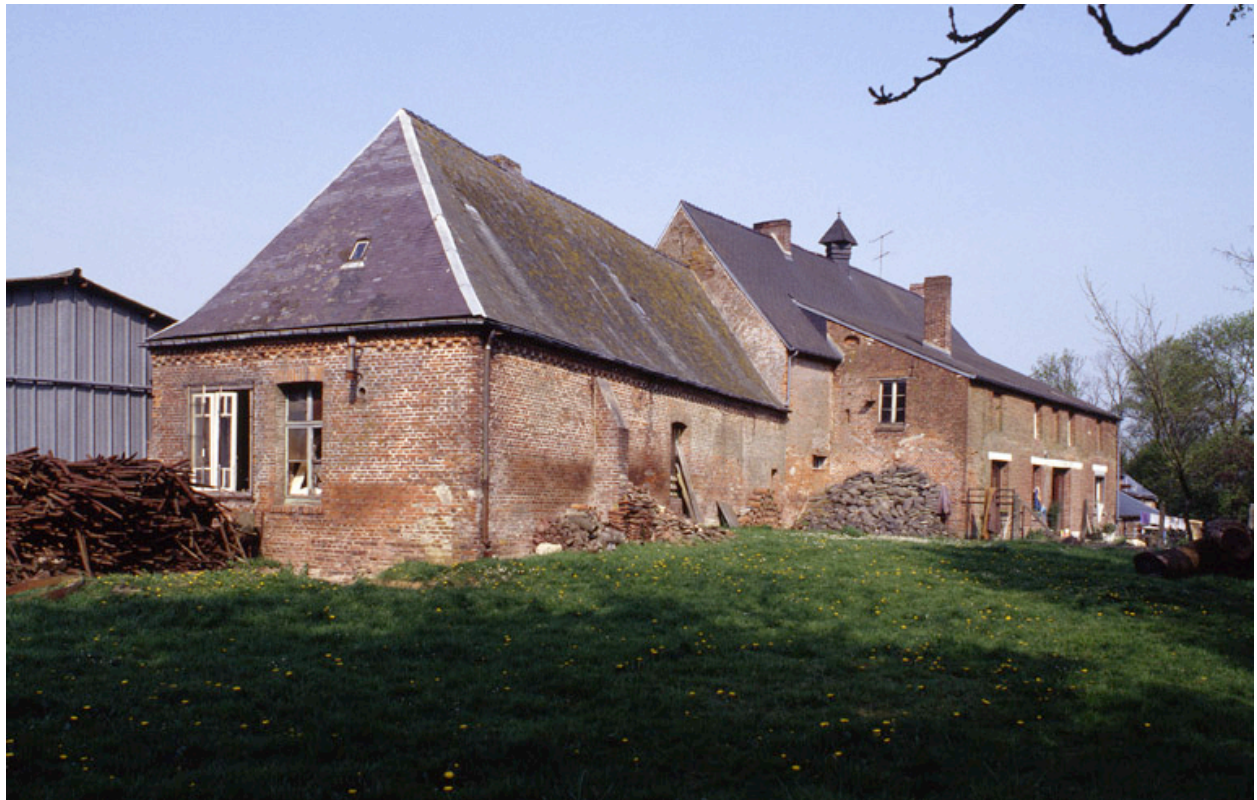
Vue de l'élévation postérieure  
du logis, depuis le sud-est.  
Phot. Christiane Riboulleau  
IVR22\_19930201185ZA

Vue de l'élévation postérieure du logis, depuis le sud-est.

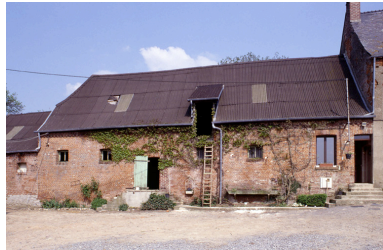
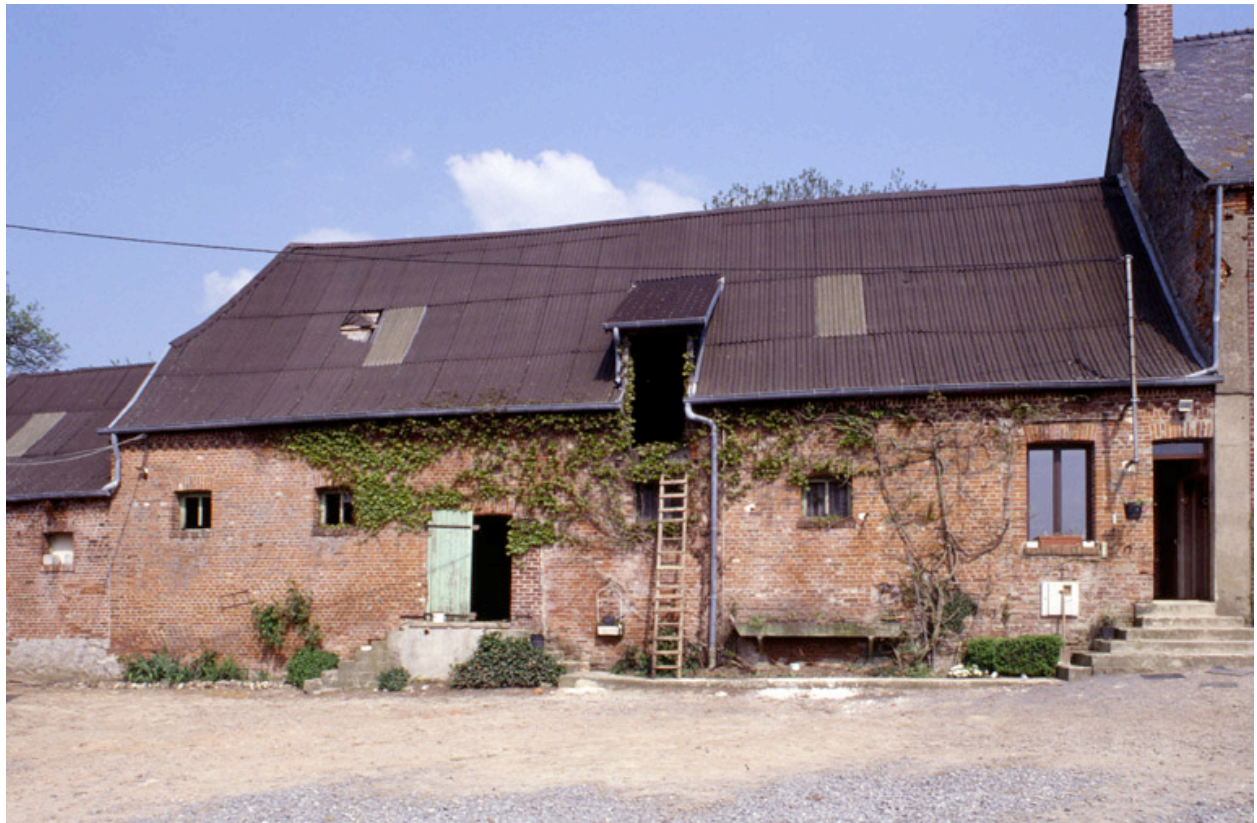
Vue de la façade de l'étable à  
chevaux, attenante au logis.  
Phot. Christiane Riboulleau  
IVR22\_19930201190ZA

Vue de la façade de l'étable à chevaux, attenante au logis.

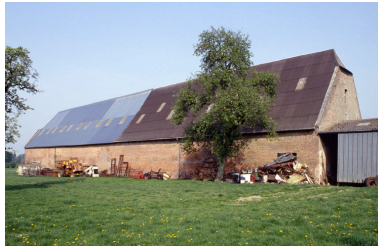
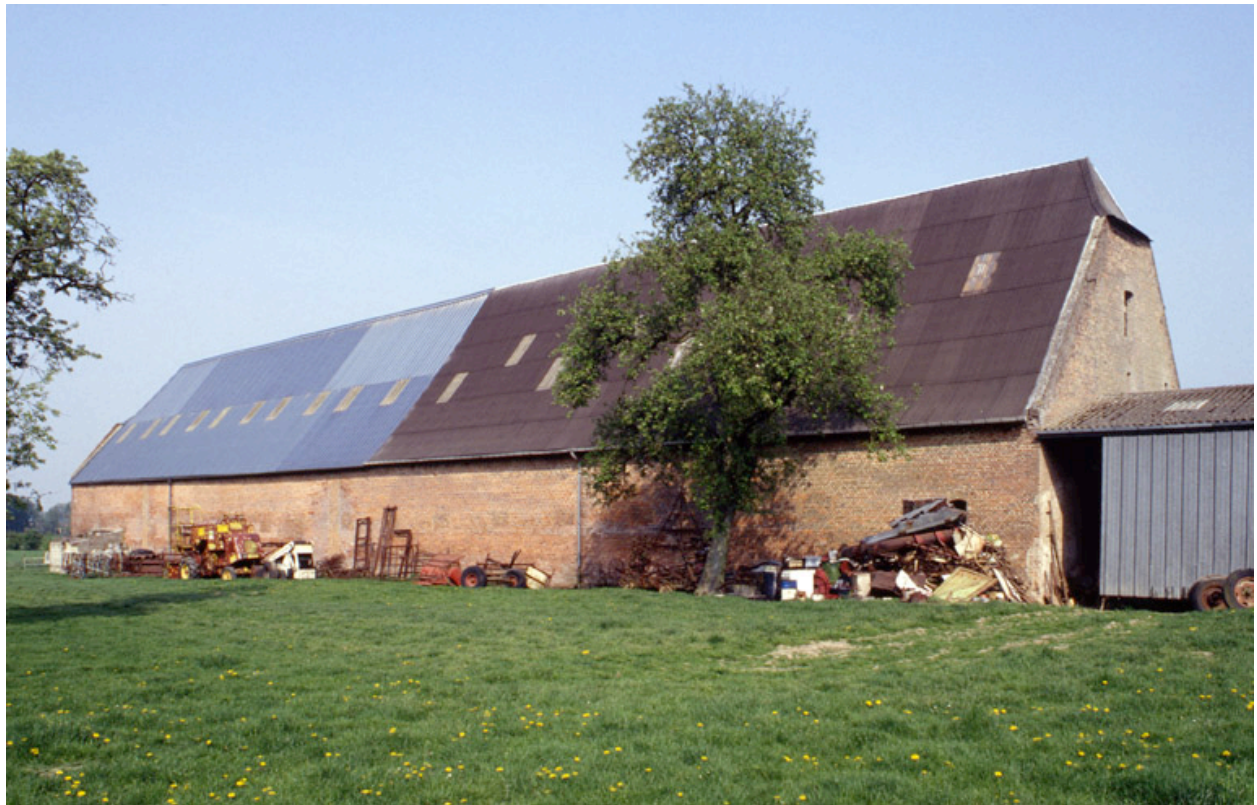
Vue d'ensemble sud-est de la grange.  
Phot. Christiane Riboulleau  
IVR22\_19930201184ZA

Vue d'ensemble sud-est de la grange.

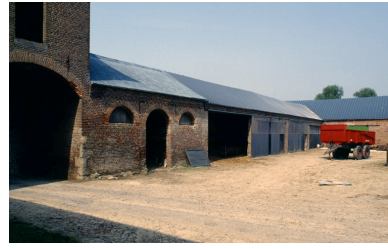
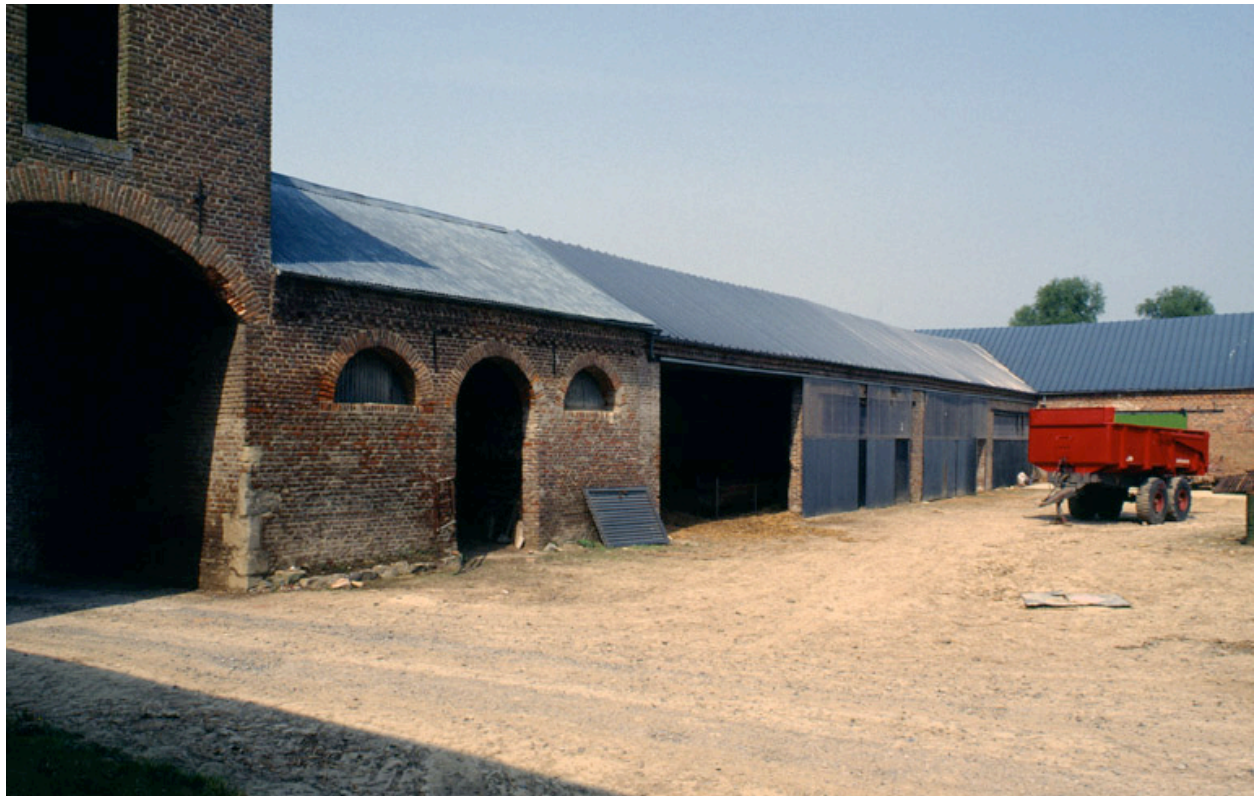
Vue de l'élévation sur  
cour des étables ouest.  
Phot. Christiane Riboulleau  
IVR22\_19930201186ZA

Vue de l'élévation sur cour des étables ouest.

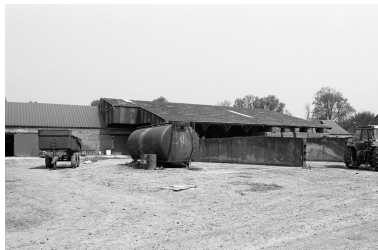
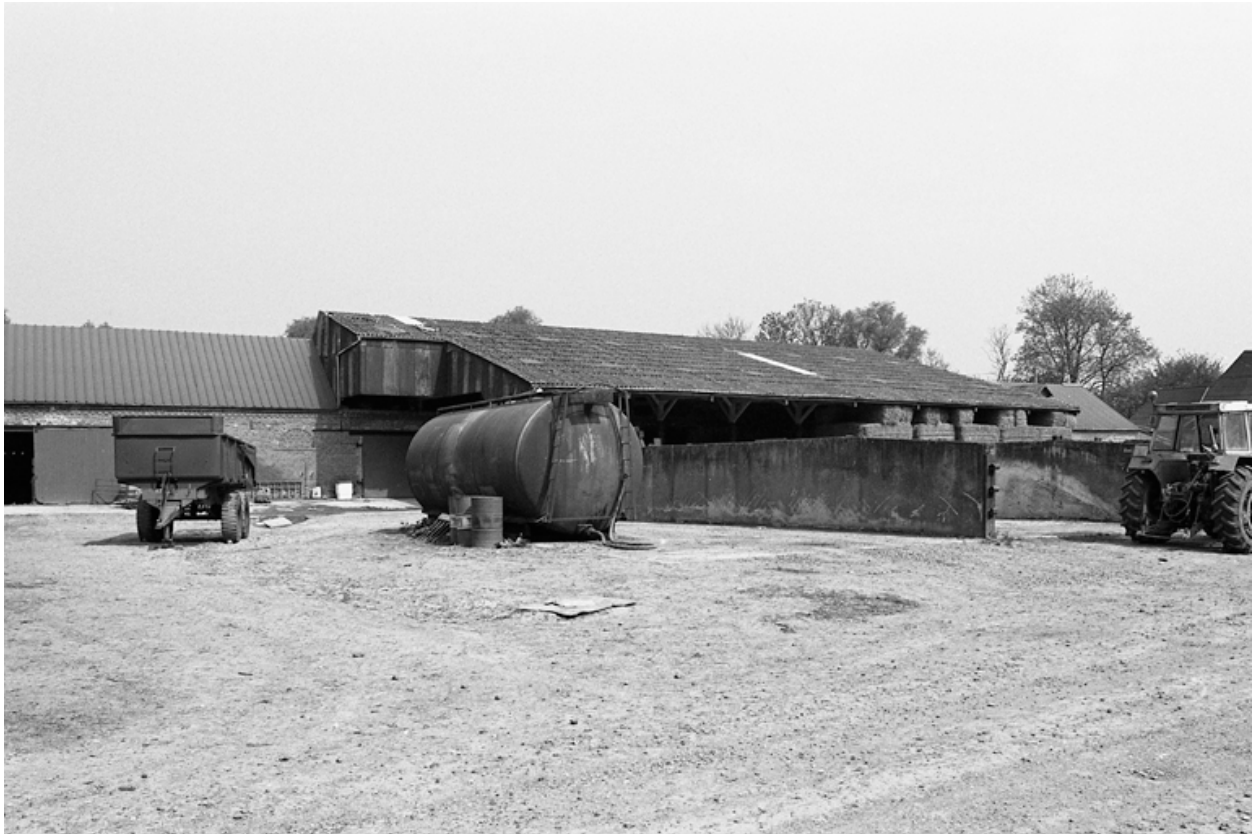
Vue de l'élévation sur cour des  
étables nord, accrues d'un hangar.  
Phot. Christiane Riboulleau  
IVR22\_19940201997Z

Vue de l'élévation sur cour des étables nord, accrues d'un hangar.
