Hauts-de-France, Somme
Péronne
28 rue Saint-Sauveur

Ancien hôtel Terlez-Vasseur

Numéro de dossier : IA80002692

Cadre de l'étude : enquête thématique régionale La première Reconstruction, patrimoine de la Reconstruction

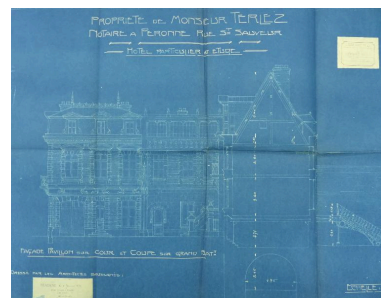
Propriété de M. Terlez. Hôtel particulier et étude. Façade pavillon sur cour et coupe sur grand bâtiment, Lebègue et Bénard architectes, 1921 (AD Somme ; 10R 1029).
Phot. Isabelle Barbedor
IVR32_20178005292NUCA

Propriété de M. Terlez. Hôtel particulier et étude. Façade pavillon sur cour et coupe sur grand bâtiment, Lebègue et Bénard architectes, 1921 (AD Somme ; 10R 1029).

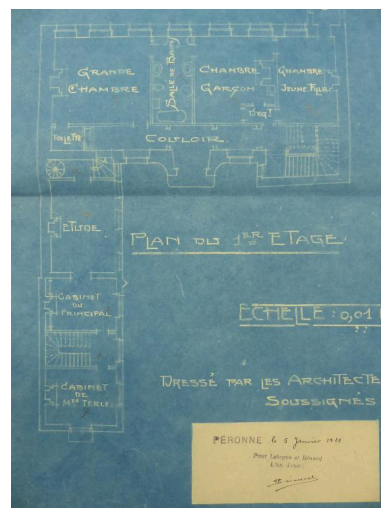
Propriété de M. Terlez. Hôtel particulier et étude. Plan du 1er étage, Lebègue et Bénard architectes, 1921 (AD Somme ; 10R 1029).
Phot. Isabelle Barbedor
IVR32_20178005295NUCA

Propriété de M. Terlez. Hôtel particulier et étude. Plan du 1er étage, Lebègue et Bénard architectes, 1921 (AD Somme ; 10R 1029).

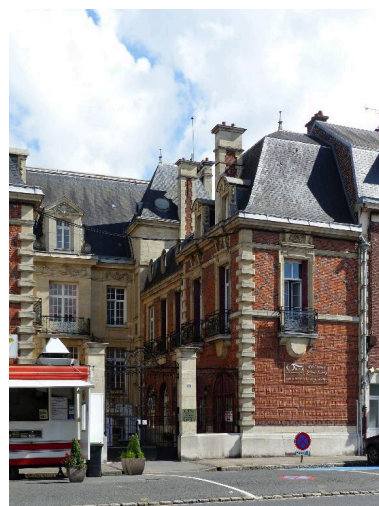
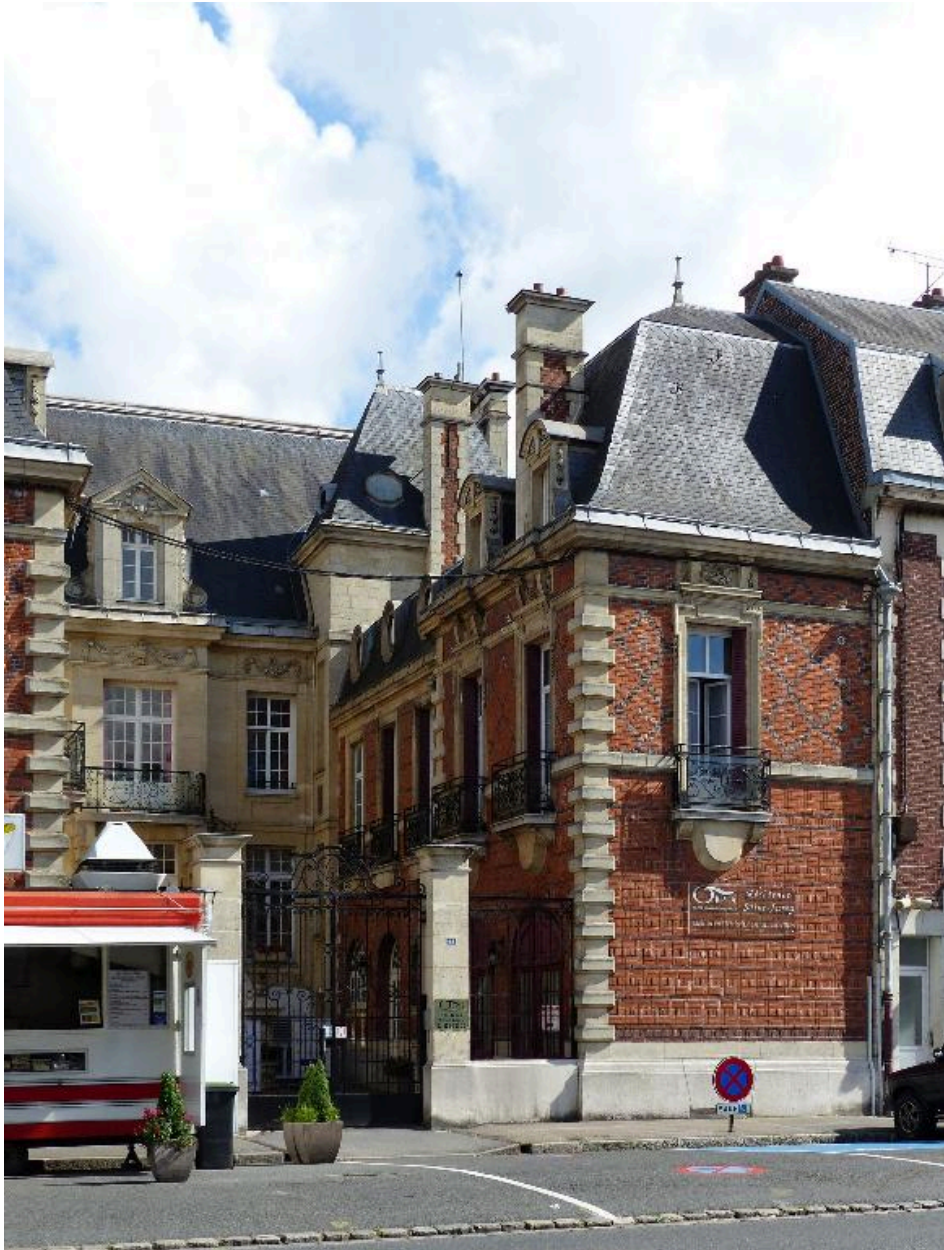
Vue de l'aile sud.
Phot. Isabelle Barbedor
IVR32_20178005255NUCA

Vue de l'aile sud.

L'aile sud abrite, à l'origine, des dépendances (remises et buanderie) au rez-de-chaussée et cinq chambres de domestiques sous le toit. Le réaménagement salle de billard à l'étage.

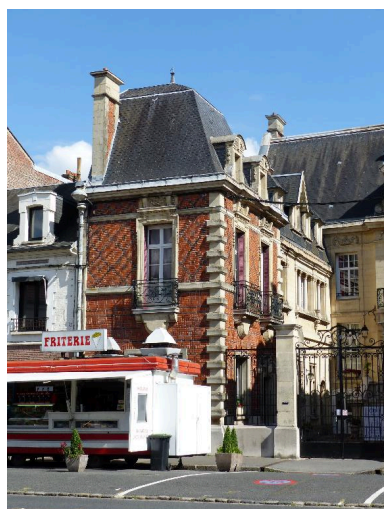
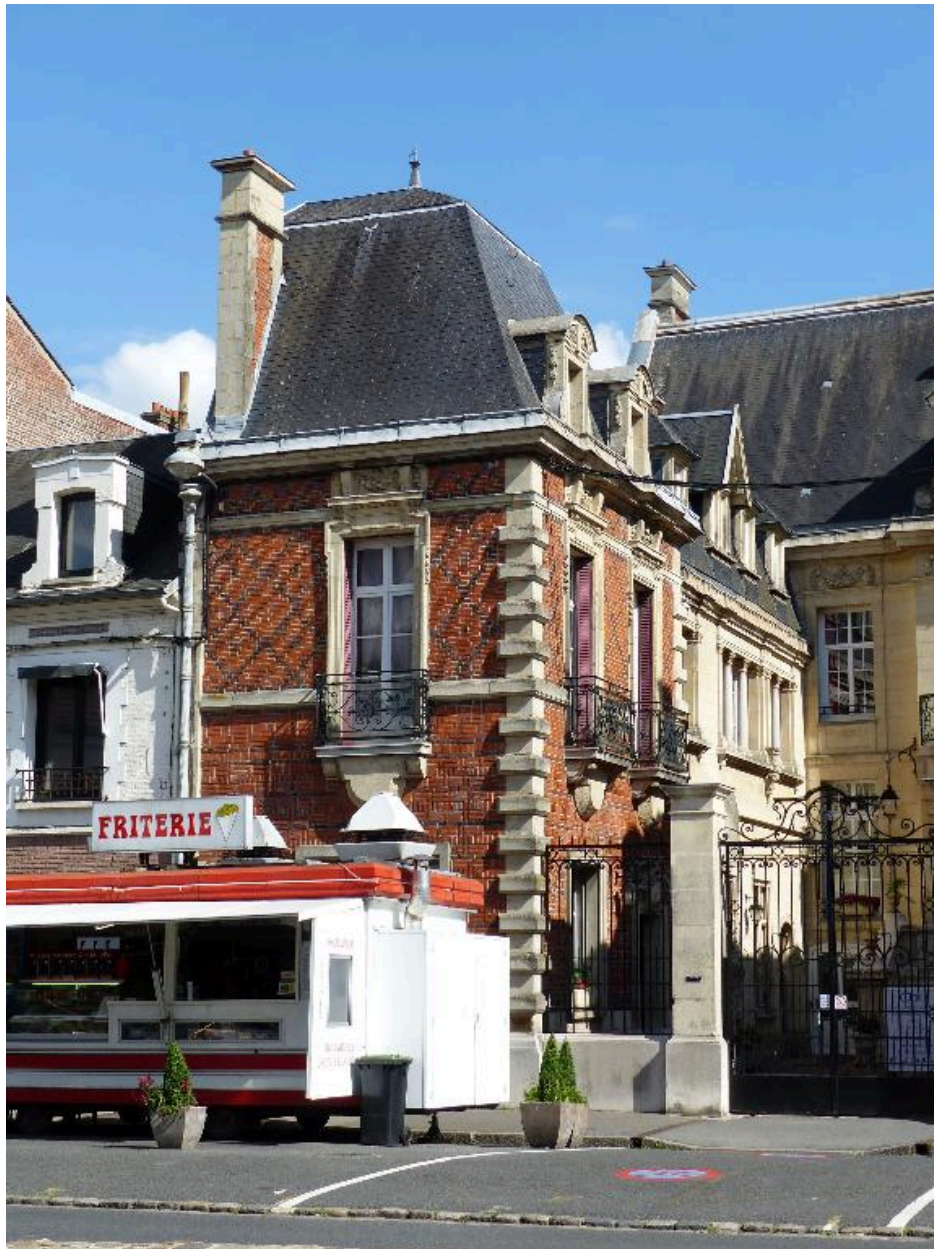
Vue de l'aile nord.
Phot. Isabelle Barbedor
IVR32_20178005256NUCA

Vue de l'aile nord.

L'aile nord abrite une chapelle, au rez-de-chaussée, accessible depuis l'étage du logis par un petit escalier en vis, l'étude de notaire, au premier étage et le minutier, sous comble, éclairé par de larges baies vitrées côté cour. A l'extrémité, le pavillon abrite une remise (garage après 1920) et la caisse de l'étude, de part et d'autre d'un escalier menant à l'étage où se trouvent le bureau du principal (communiquant avec l'étude) et du notaire, et une chambre sous le toit.
