Hauts-de-France, Somme
Amiens
54 rue des Jacobins, rue Emile-Zola

Nouveau couvent d'ursulines, dites Filles de la Vierge, devenu école et collège Sainte-Clotilde

Numéro de dossier : IA80000147

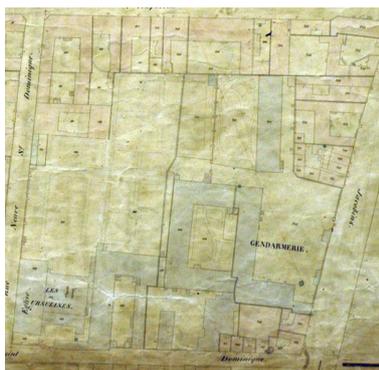
Extrait du cadastre de 1851 (DGI).
Repro. Isabelle Barbedor
IVR22_20038010092NUCA

Extrait du cadastre de 1851 (DGI).

Le cadastre napoléonien (doc. 2) donne une représentation des terrains des ursulines en 1851. La partie sud est appropriée à la voie publique, divisée en deux propriétés, au nord les bâtiments de l'ancien couvent occupés par la gendarmerie, au sud, le nouveau couvent des ursulines. Le nouveau couvent se compose de bâtiments disposés en U délimitant une cour antérieure, au nord, d'une chapelle alignée sur la rue au sud, reliés par des bâtiments également construits en retrait d'une cour est. Les jardins s'étendent à l'ouest.

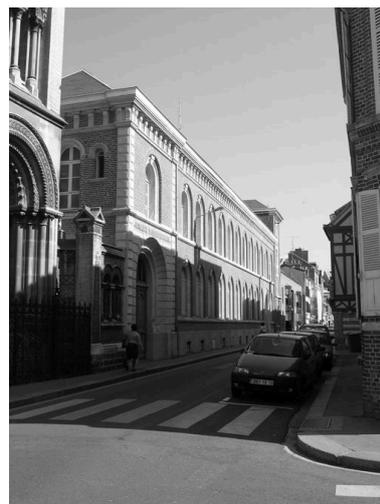
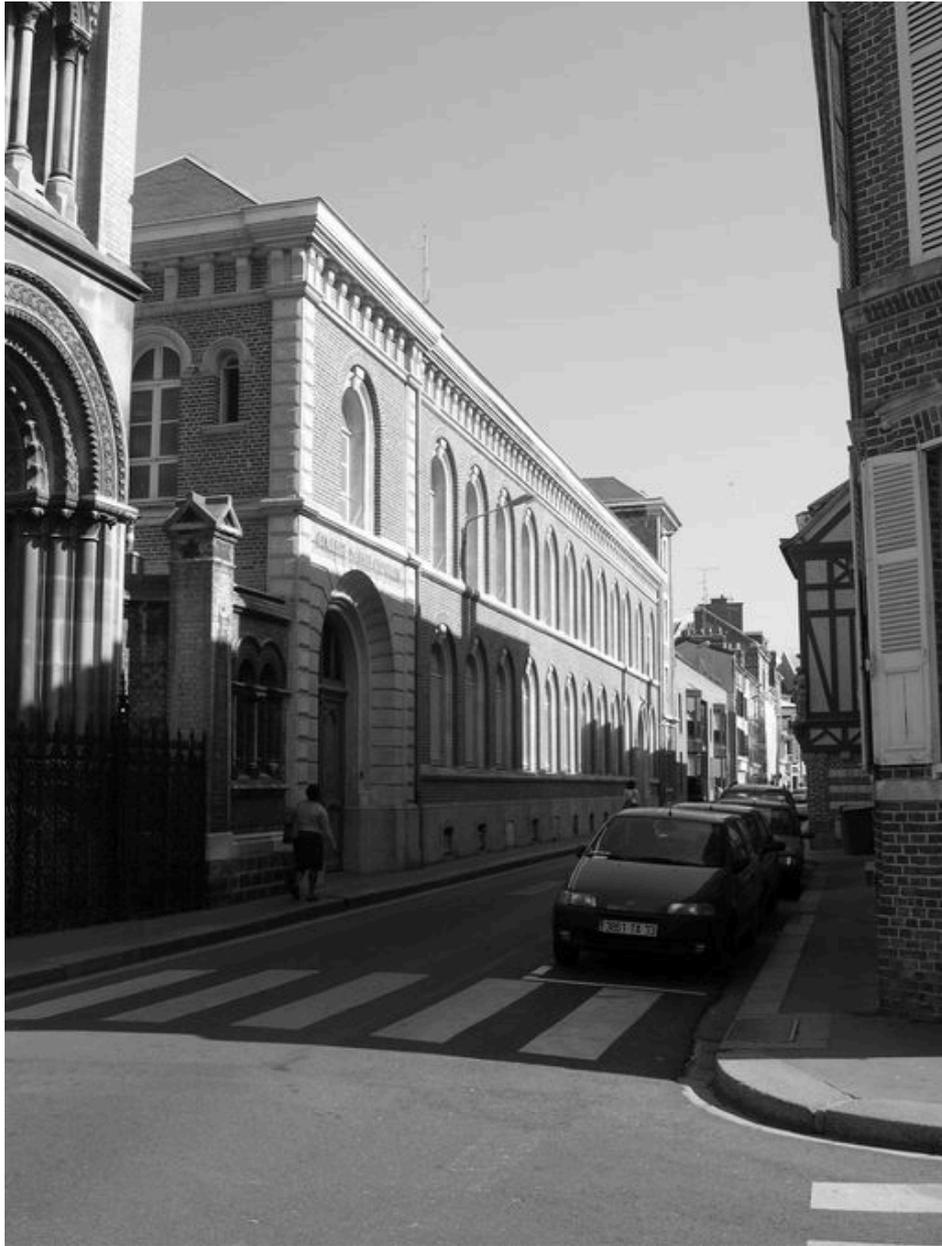
Vue des bâtiments du
pensionnat, rue Emile-Zola.
Phot. Isabelle Barbedor
IVR22_20048010028NUCA

Vue des bâtiments du pensionnat, rue Emile-Zola.

Les recherches menées par Nathalie Mette lors de l'enquête de 1996 établissent qu'un vaste pensionnat est construit en bordure de la rue Emile-Zola, peu avant 1870. La chapelle est construite entre 1894 et 1898, sur les plans de l'architecte Paul Delefortrie. Endommagées par un incendie, en 1909, la couverture et la flèche du clocher sont restaurées, cette dernière transformée en campanile. L'édifice est affecté à l'usage d'établissement d'enseignement, en 1930.

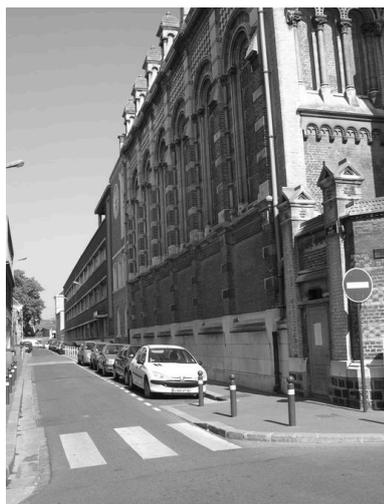
Vue des façades rue Vivien.
Phot. Isabelle Barbedor
IVR22_20048010029NUCA

Vue des façades rue Vivien.

L'actuelle institution Saint-Clotilde, implantée en parcelle d'angle, est formée de différents bâtiments disposés en limites de parcelle et délimitant une cour intérieure et d'une chapelle de style néo-kantien, dans l'angle sud-est. A l'est, en bordure la rue Emile-Zola, un bâtiment à étage carré (fenêtres de l'étage cintrées) s'appuie sur un bâtiment plus ancien et plus élevé (ill.). La façade sur rue présente une élévation à 12 travées avec portes latérales. Des chaînages de calcaire habillent les angles du pavillon sud. Au sud, en bordure de la rue Vivien, un bâtiment en briques s'appuie sur la chapelle, prolongé

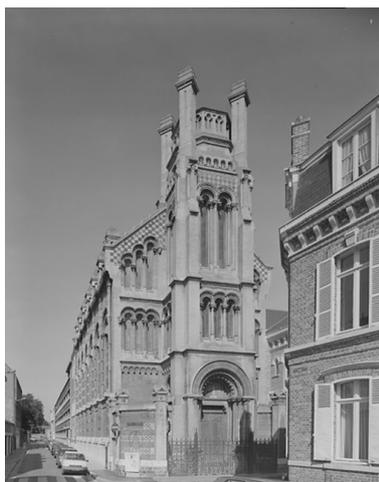
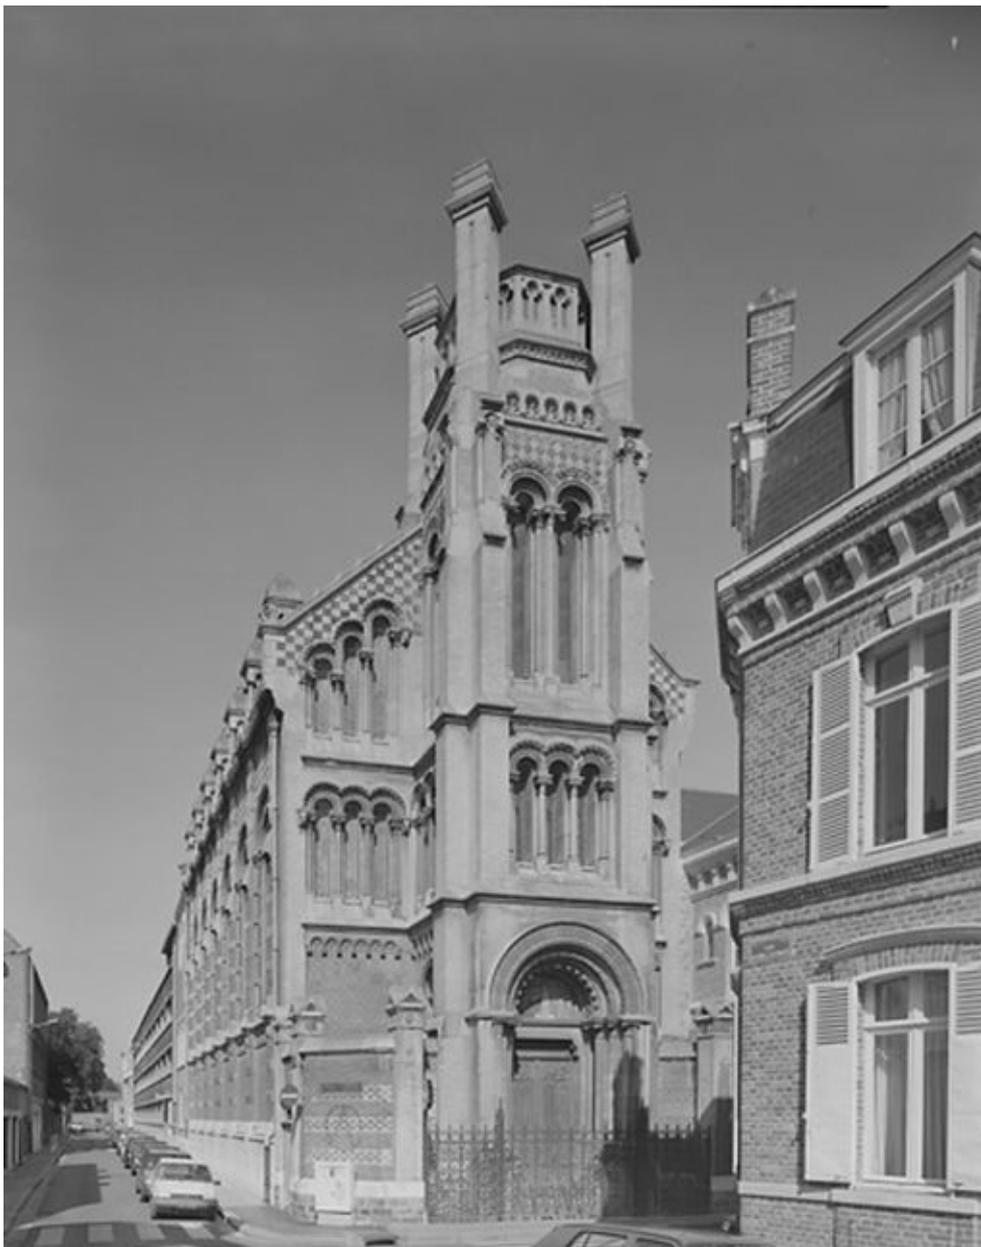
Vue de la façade
occidentale de la chapelle.
Phot. Michaël Troivaux
IVR22_19968000323V

Vue de la façade occidentale de la chapelle.

à l'ouest par une construction du milieu du 20e siècle abritant des salles de classe (ill.). La chapelle occupe l'angle sud-est de la parcelle (ill.).

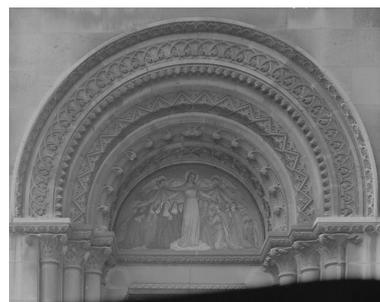
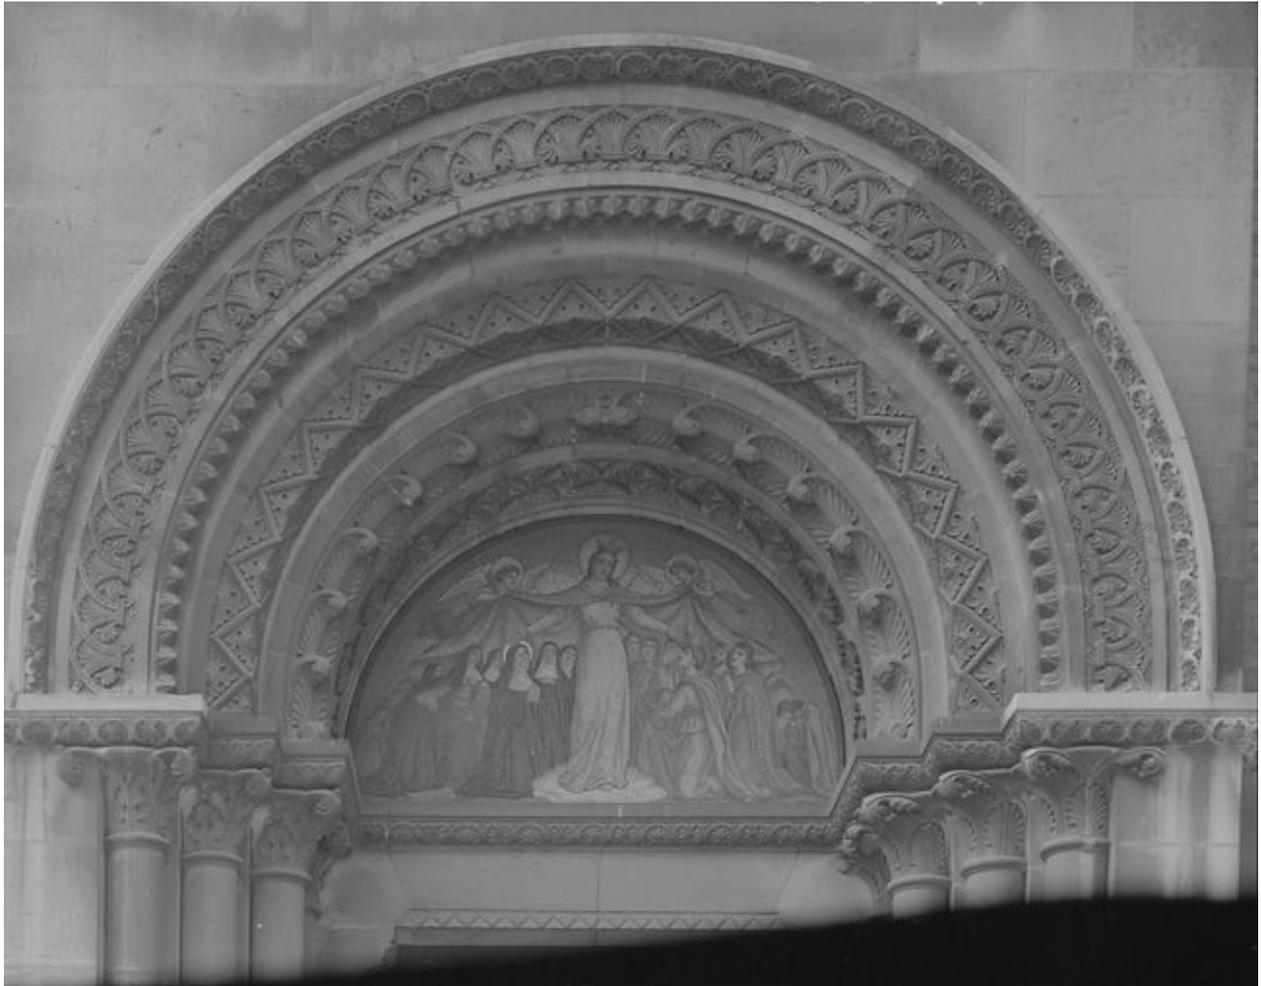
Détail sur le tympan.
Phot. Michaël Troivaux
IVR22_19968000324V

Détail sur le tympan.
