Hauts-de-France, Nord
Condé-sur-l'Escaut
Condé-sur-l'Escaut centre
2 place Rombault

Ancien hôtel Dervaux, puis Maternité du Hainaut (détruit)

Numéro de dossier : IA59002802
Date de l'enquête initiale : 2007
Date(s) de rédaction : 2007
Cadre de l'étude : inventaire topographique Condé-sur-l'Escaut
Degré d'étude : repéré

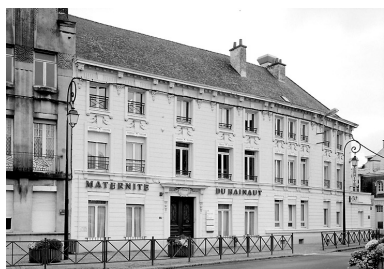
Vue générale (état en 2000).
Phot. Pierre Thibaut
IVR31_20005902399X

La façade de l'hôtel se développe sur dix travées ; la travée de la porte bâtarde, plus large, est la troisième à partir de la gauche. Les travées sont regroupées selon le rythme 2 / 1 / 2 / 3 / 2.

L'ensemble est revêtu d'un enduit épais, traité à refends en rez-de-chaussée. La structure est certainement constituée de brique. L'entablement de la porte, les allèges des baies entre les étages, la corniche, sont les supports d'un important décor moulé d'inspiration Louis XVI.

L'élévation comprend un sous-sol, un rez-de-chaussée, deux étages carrés, le second étant moins développé que le premier et un comble à longs pans couvert d'ardoises.

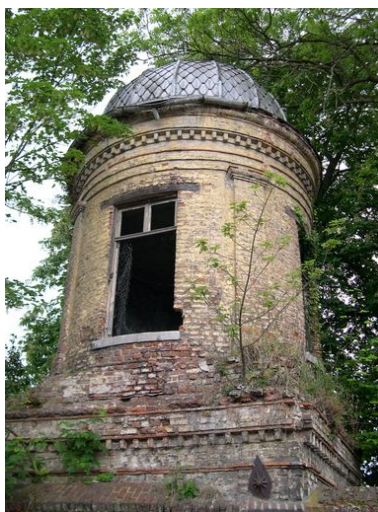
Fabrique de jardin, vue
depuis la rue Molière.
Phot. Anita Oger-Leurent
IVR31_20065906240NUCA

En fond de parcelle, donnant sur la rue Molière, se dresse une fabrique de jardin en brique, en forme de tour, élevée sur un socle carré et couverte par un dôme en zinc.

Sculpture : décor moulé de la façade. Maçonnerie : décor en reliefs de brique de la fabrique de jardin : pilastres, denticules.

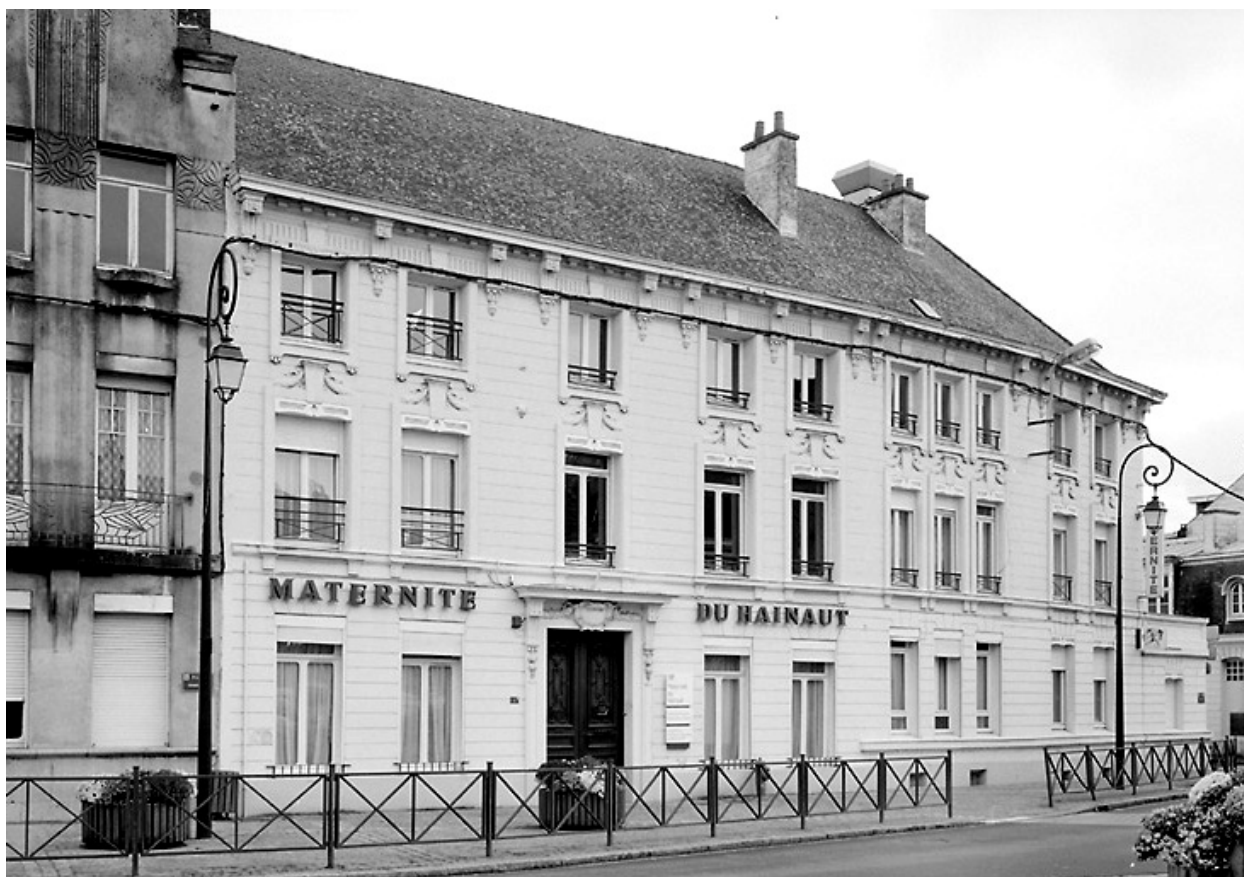
IVR31_20005902399X

Vue générale (état en 2000).

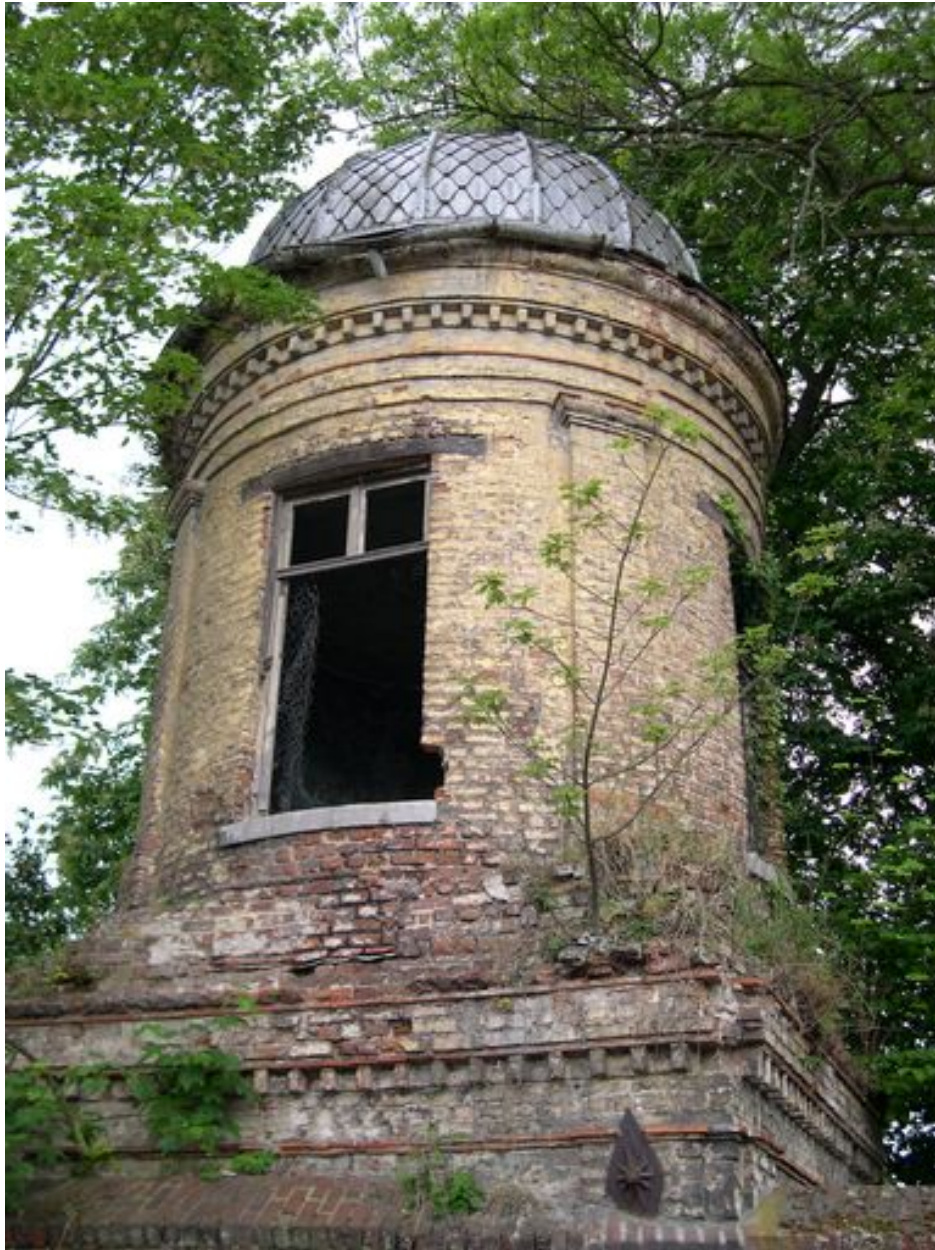
IVR31_20065906240NUCA

Fabrique de jardin, vue depuis la rue Molière.
