Hauts-de-France, Somme  
Corbie  
la Neuville-les-Corbie  
2 boulevard Blais-Mousseron

## **Ancienne usine de teinturerie et d'apprêts Villemillot Rondeau et Cie, puis Blais Villemillot Rondeau B.V.R. (détruit)**

Numéro de dossier : IA00076448  
Date de l'enquête initiale : 1987  
Date(s) de rédaction : 1987, 2007  
Cadre de l'étude : patrimoine industriel Somme  
Degré d'étude : recensé

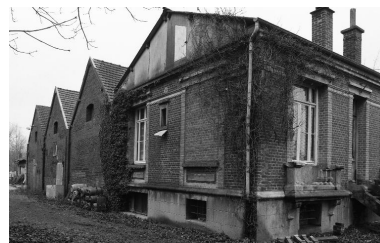
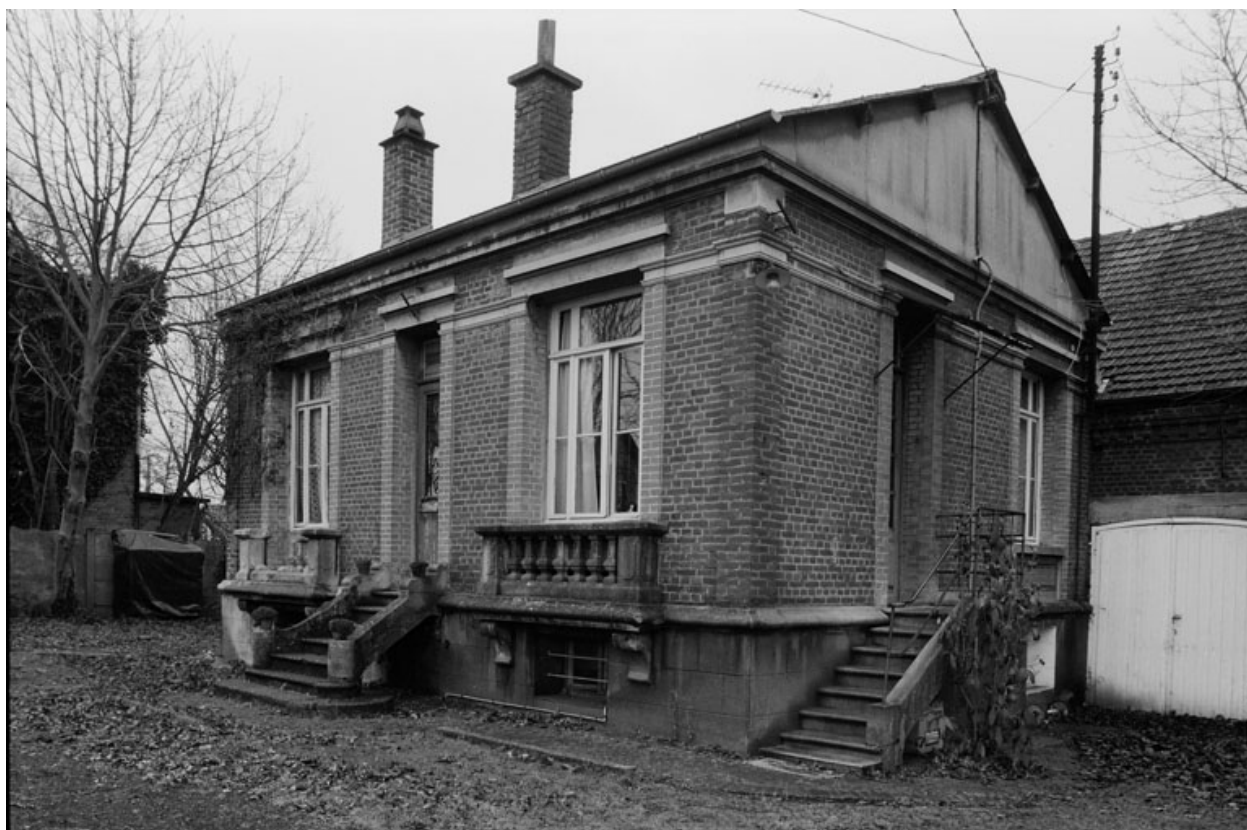
La conciergerie.  
Phot. Benoît Dufournier  
IVR22\_19878000487Z

La conciergerie.

Conciergerie, peut être anciennement logement patronal, à élévation ordonnancée, sous-sol.

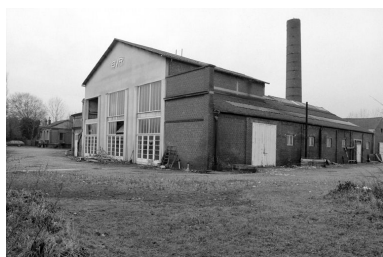
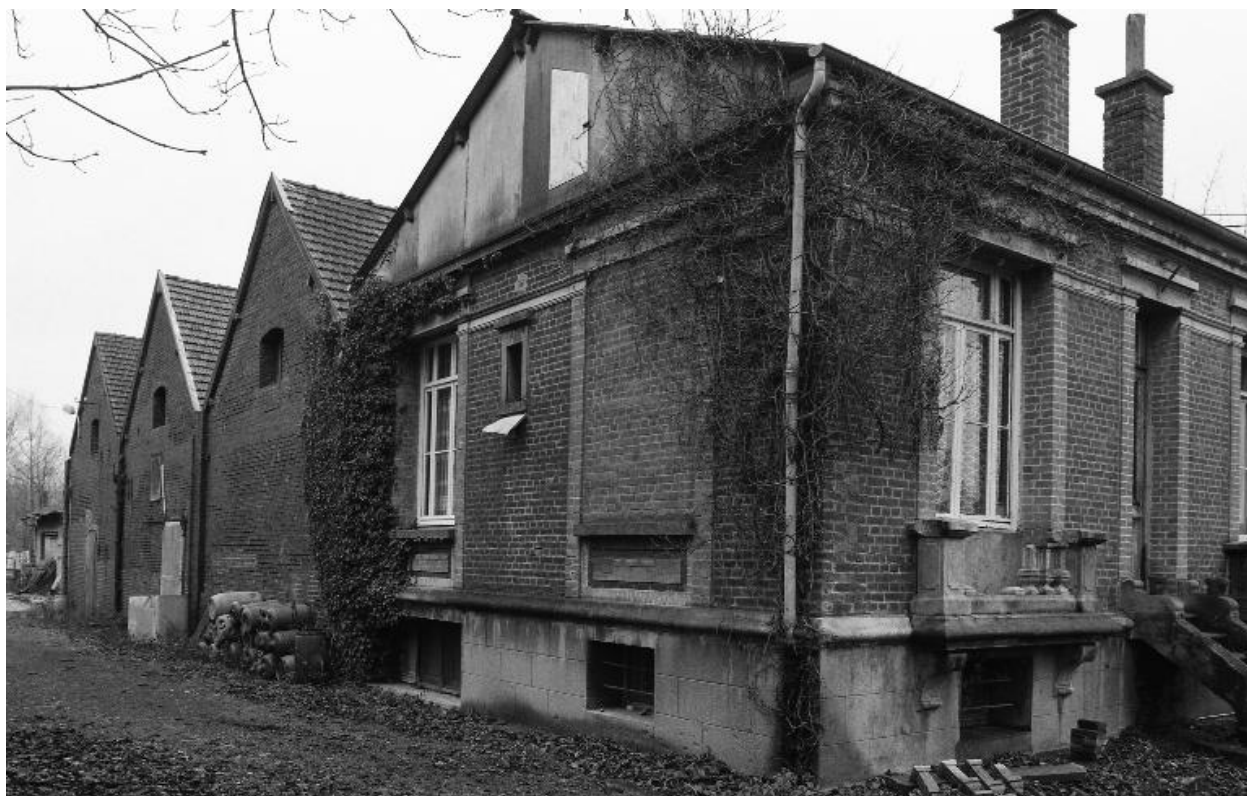
Conciergerie et atelier de  
fabrication, flanc sud-ouest.  
Phot. Benoît Dufournier  
IVR22\_19878000488Z

Conciergerie et atelier de fabrication, flanc sud-ouest.

Ateliers de fabrication repartis par corps de bâtiments parallèles en brique à toits à longs pans, couverts en tuile mécanique et en verre, insérant notamment une cheminée d'usine tronquée cylindrique à fort diamètre en socle.

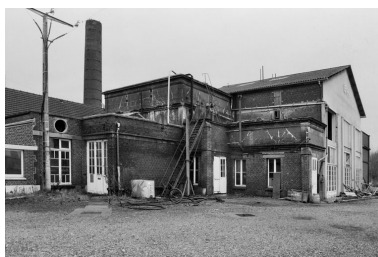
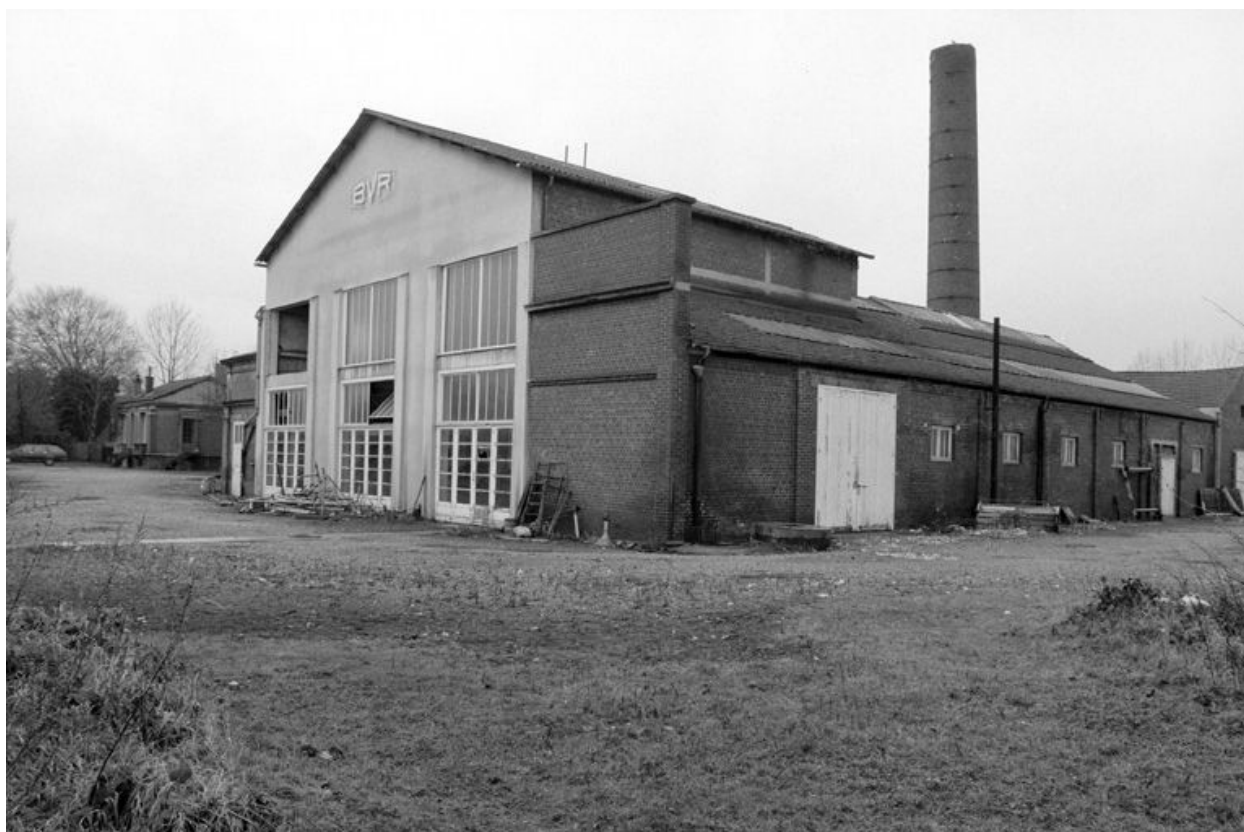
Chaudferie et cheminée,  
élévation sud est.  
Phot. Benoît Dufournier  
IVR22\_19878000484Z

Chaufferie et cheminée, élévation sud est.

Chaufferie en pierre de taille et en brique avec terrasse.

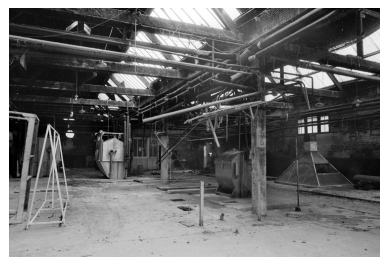
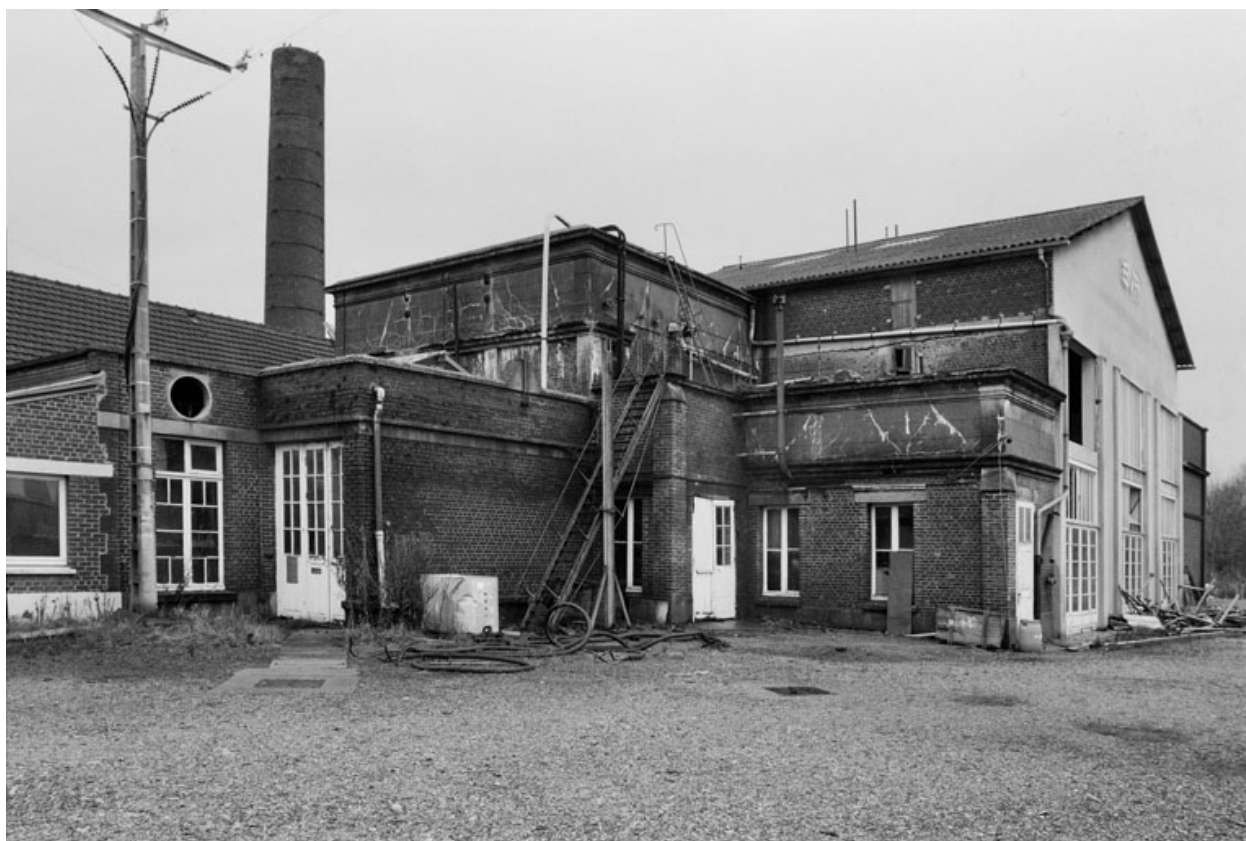
La chaudferie et la  
cheminée vues du sud-est.  
Phot. Benoît Dufournier  
IVR22\_19878000486Z

La chaufferie et la cheminée vues du sud-est.

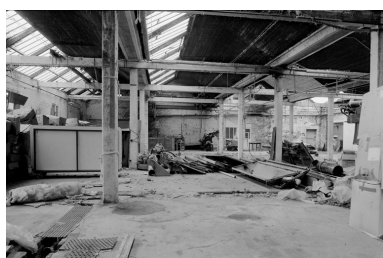
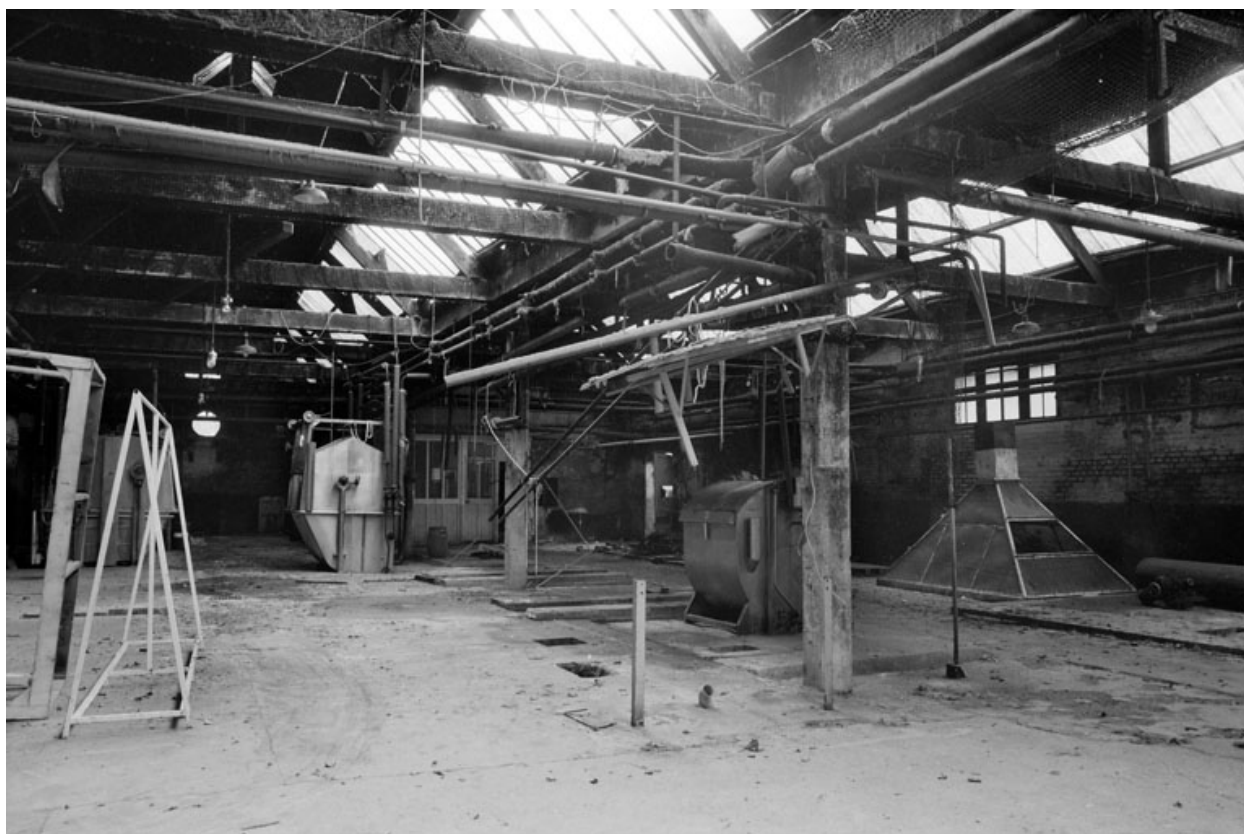
Vue intérieure de la salle des  
bacs de teinture, en 1987.  
Phot. Benoît Dufournier  
IVR22\_19878000472Z

Vue intérieure de la salle des bacs de teinture, en 1987.

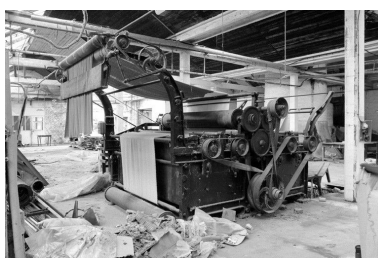
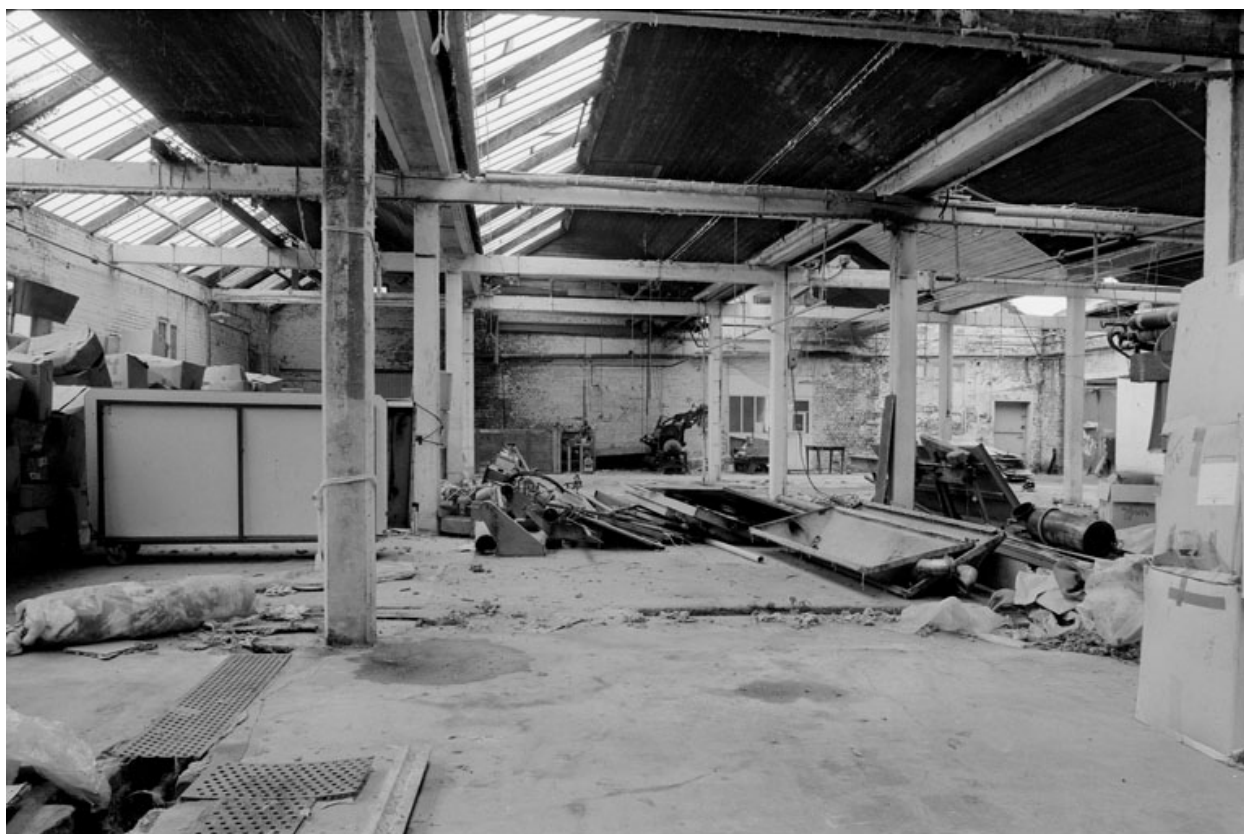
Vue intérieure de la salle de  
grattage et d'apprêts en 1987.

Vue intérieure de la salle de grattage et d'apprêts en 1987.

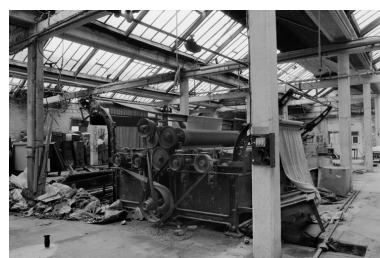
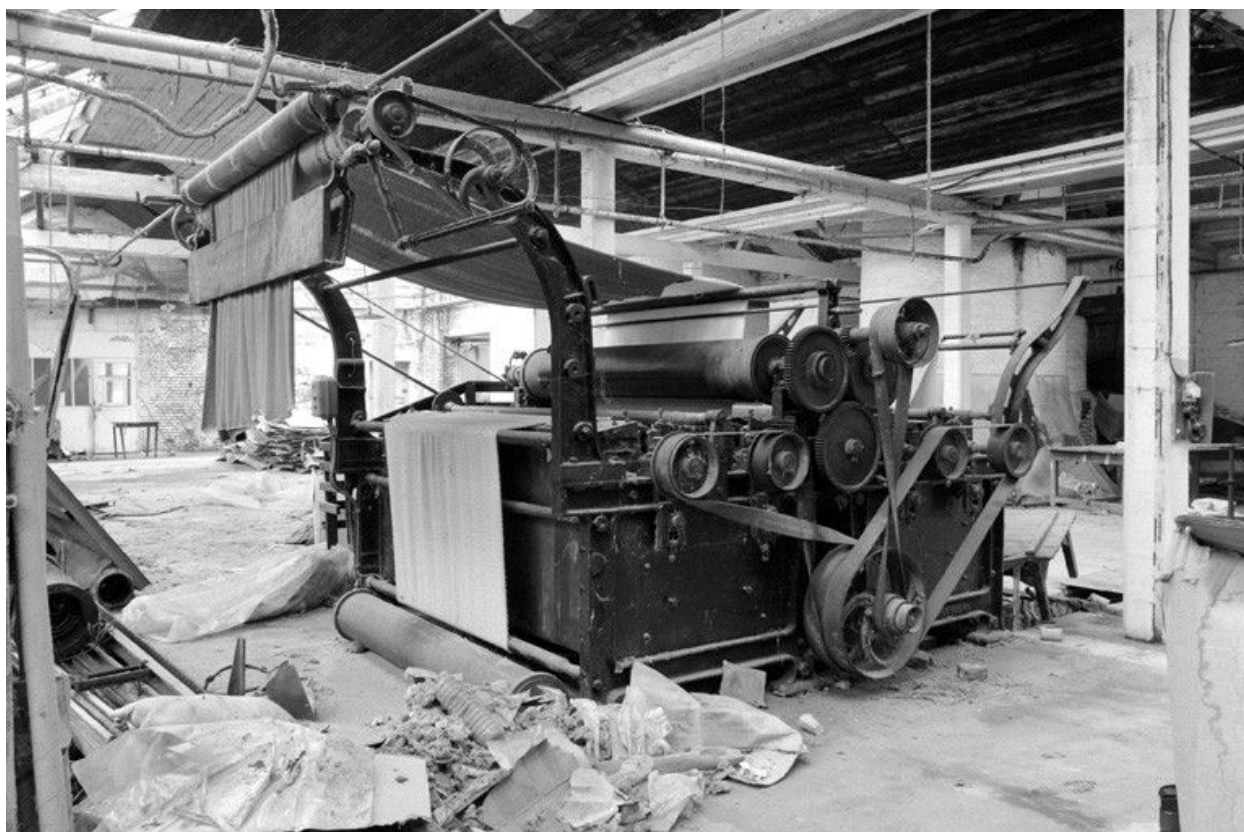
Vue intérieure de l'atelier et de  
la gratteuse-feutreuse (Gosselin)

père et fils constructeurs,  
Sedan, vers 1920-1925)  
Phot. Benoît Dufournier  
IVR22\_19878000474Z

Vue intérieure de l'atelier et de la gratteuse-feutreuse (Gosselin père et fils constructeurs, Sedan, vers 1920-1925)

Matériel en place lors de l'enquête : chaudières Veillet Lescure ; gratteuse Grosselin, vers 1920 ; gratteuse Scolaert vers 1945 ; brosse Grosselin non datée ; ratineuse Asselin non datée ; ciseleuse. Existence d'un fonds d'archives privées.

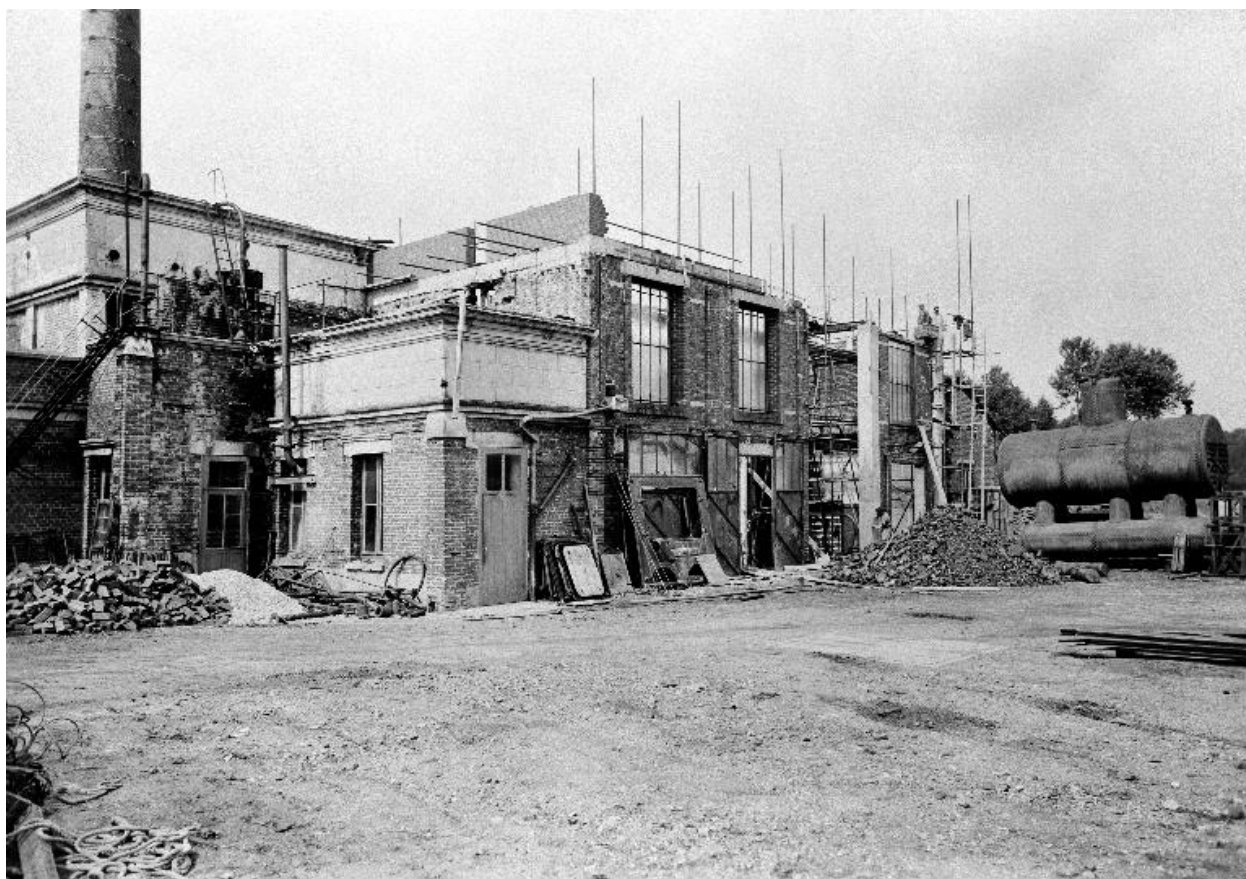
La chaufferie en cours  
de rconstruction. Juillet  
1953 (coll. part.).  
Repro. Philippot Jacques  
IVR22\_19878000264XB

La chaufferie en cours de rconstruction. Juillet 1953 (coll. part.).

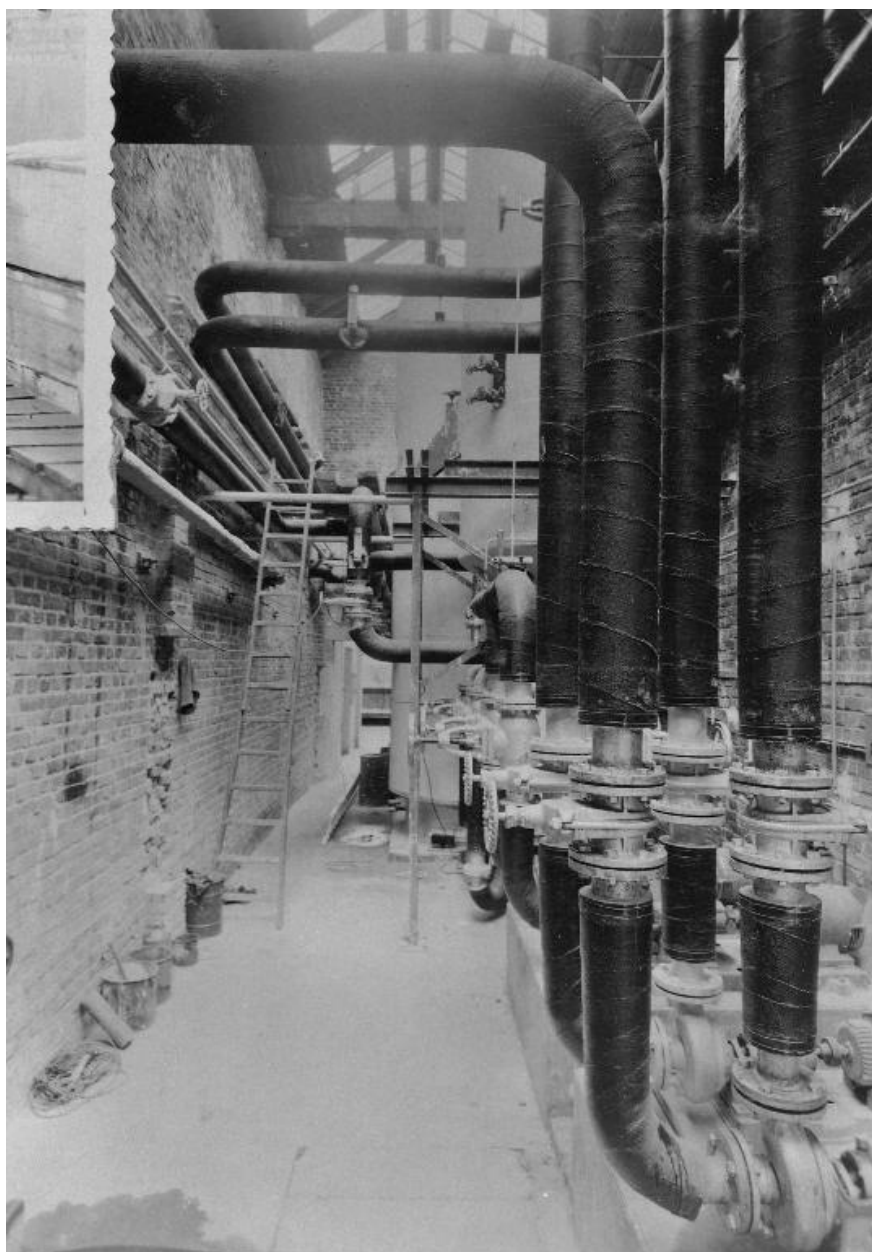
Tuyaux d'épuration,  
juillet 1953 (coll. part.).  
Repro. Philippot Jacques  
IVR22\_19878000307XB

Tuyaux d'épuration, juillet 1953 (coll. part.).

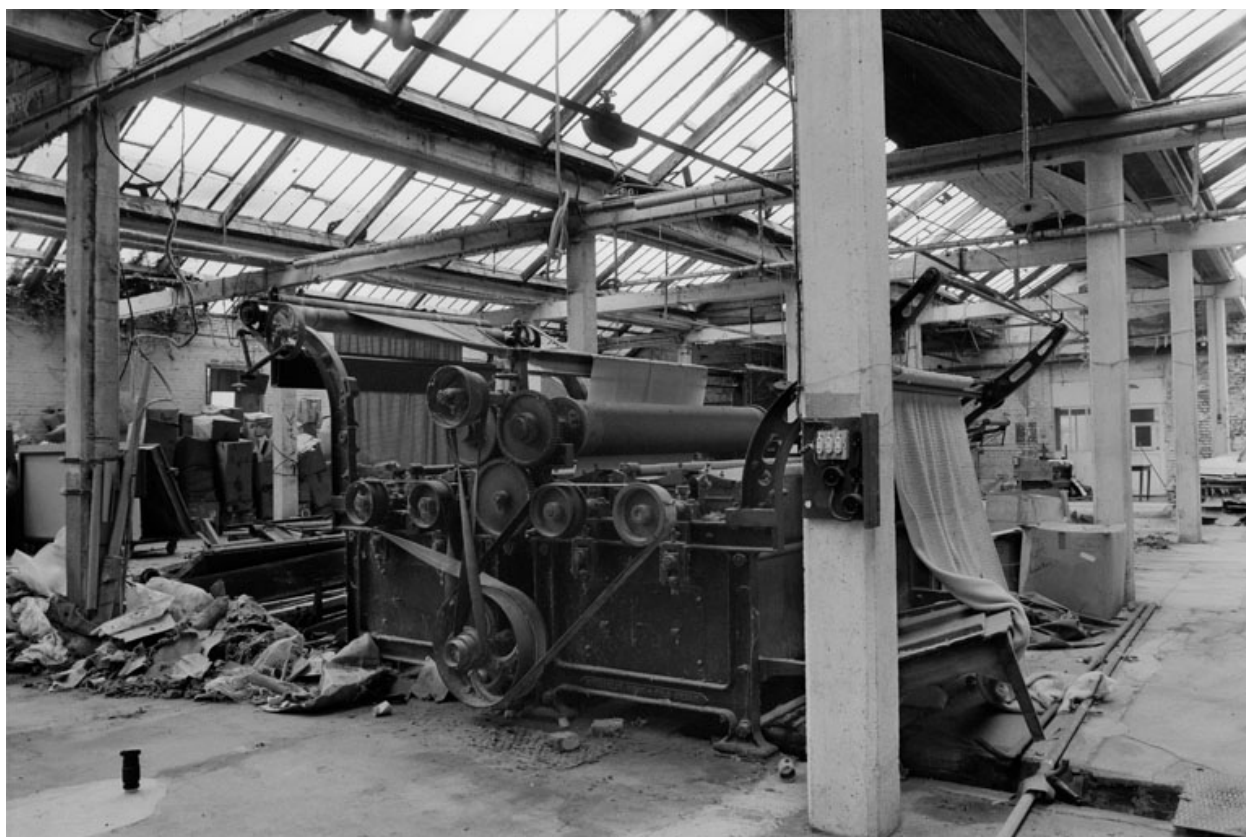
Gratteuse-feutreuse.
