Hauts-de-France, Nord
Le Maisnil

Casemate à personnel 150

Numéro de dossier : IA59004982

Cadre de l'étude : enquête thématique régionale Les ouvrages fortifiés de la Première Guerre mondiale

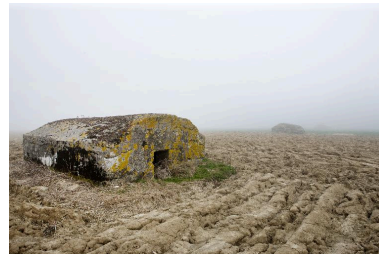
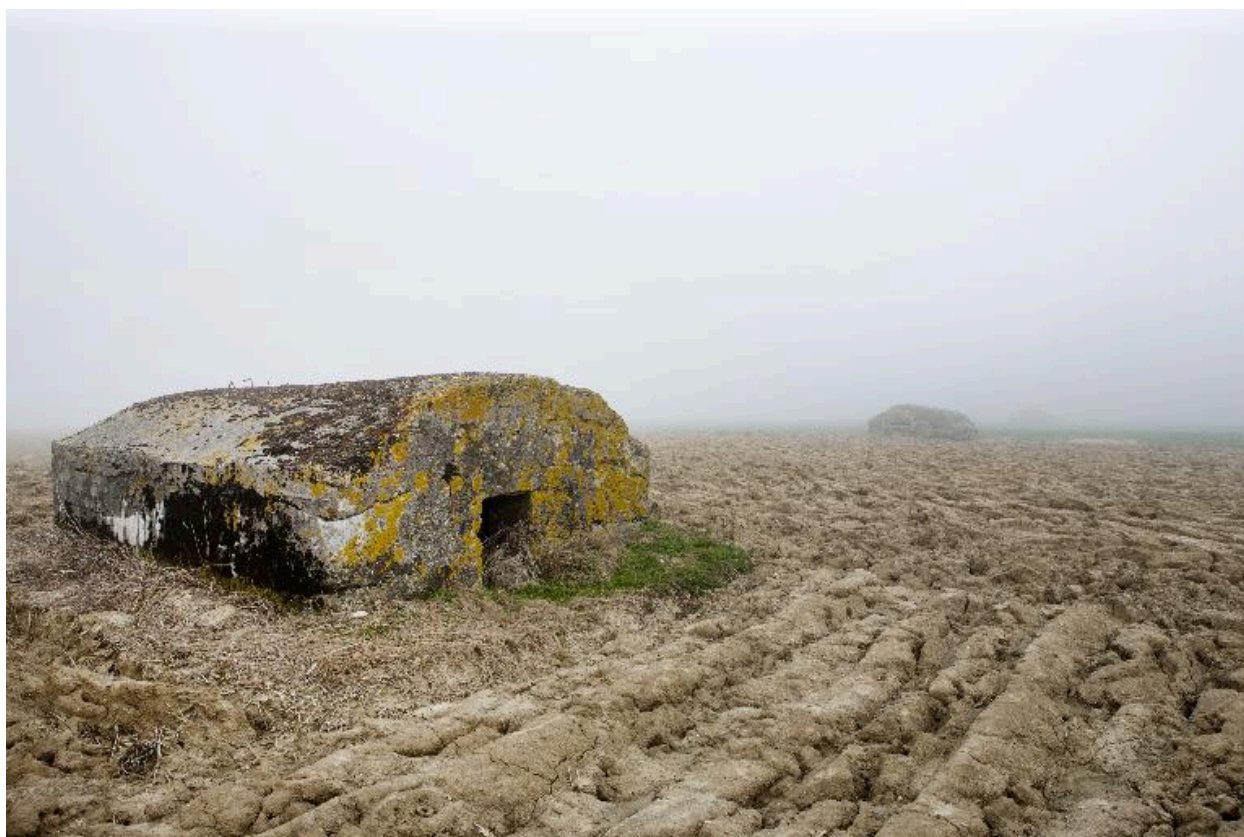
Cet abri, perpendiculaire au front, mesure environ 4 m. sur 5. Il a été réalisé à partir de tôle ondulée cintrée, toujours présente. Ces arceaux en arc segmentaire reposent sur des piédroits en béton armé. Malgré sa position en première ligne, l'édifice est en bon état de conservation. Un macaron sur le pignon sud porte, tracé au stylet dans le ciment, la mention Sept. 1916, date de sa construction.

Vue de trois-quarts vers le nord-est
Phot. Pierre Thibaut
IVR31_20145905439NUCA

Vue de trois-quarts vers le nord-est

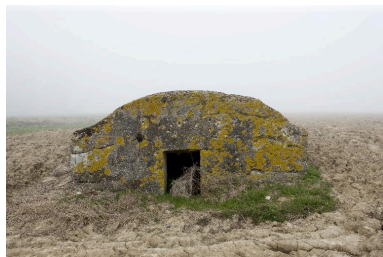
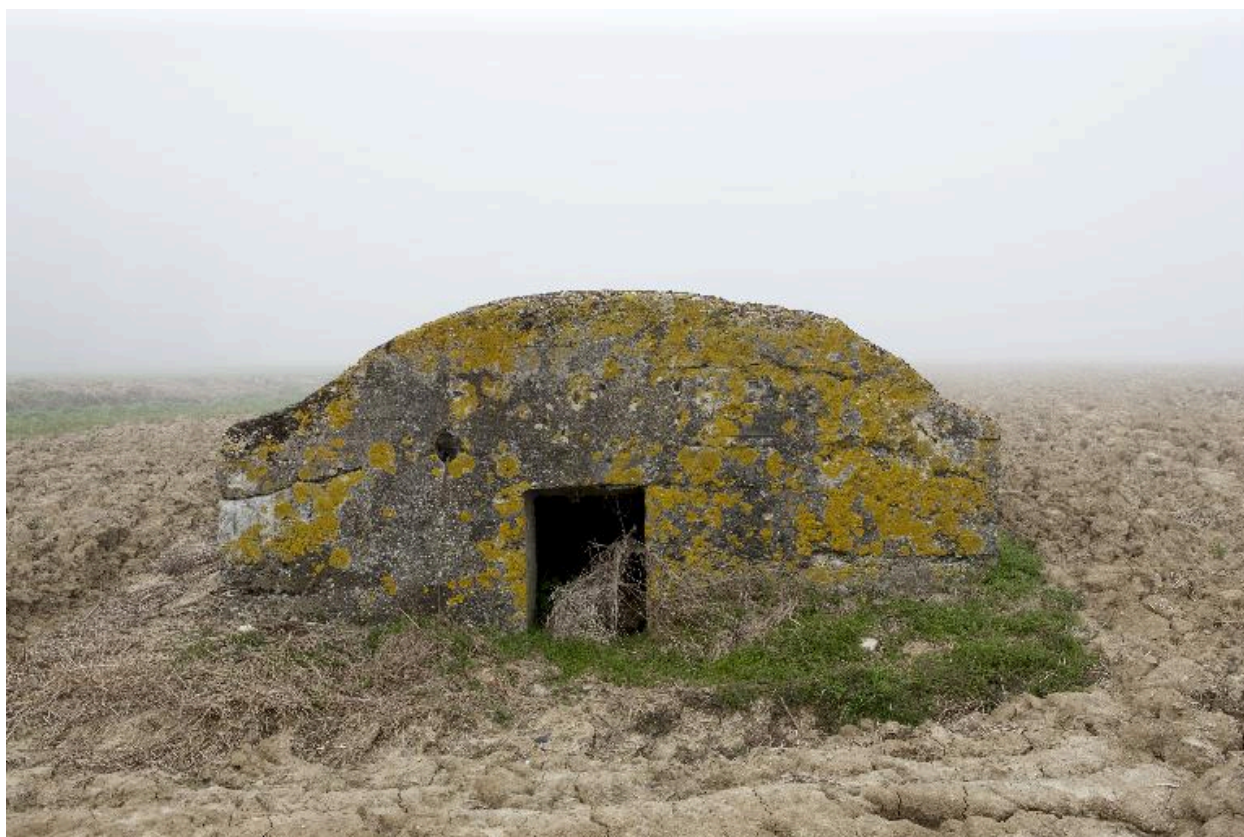
Pignon avec entrée, vers le nord-ouest
Phot. Pierre Thibaut
IVR31_20145905440NUCA

Pignon avec entrée, vers le nord-ouest

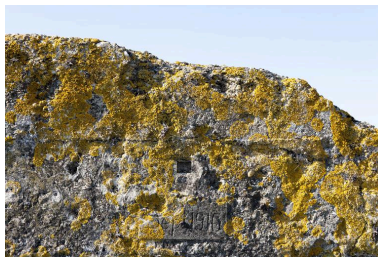
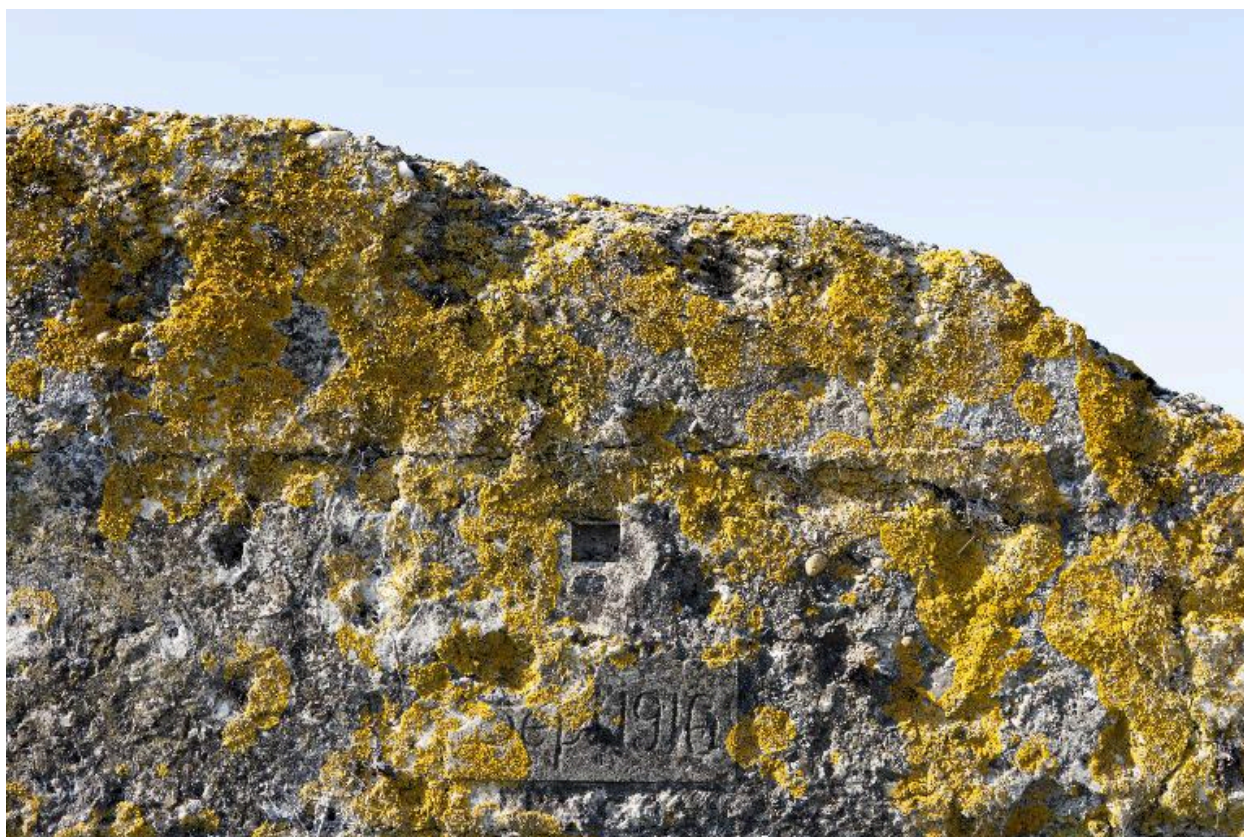
Date portée sur le pignon sud
Phot. Pierre Thibaut
IVR31_20155901693NUCA

Date portée sur le pignon sud

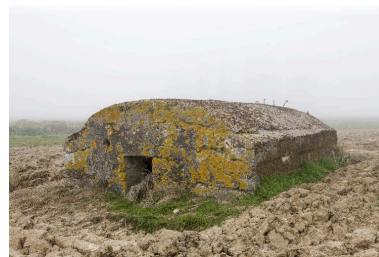
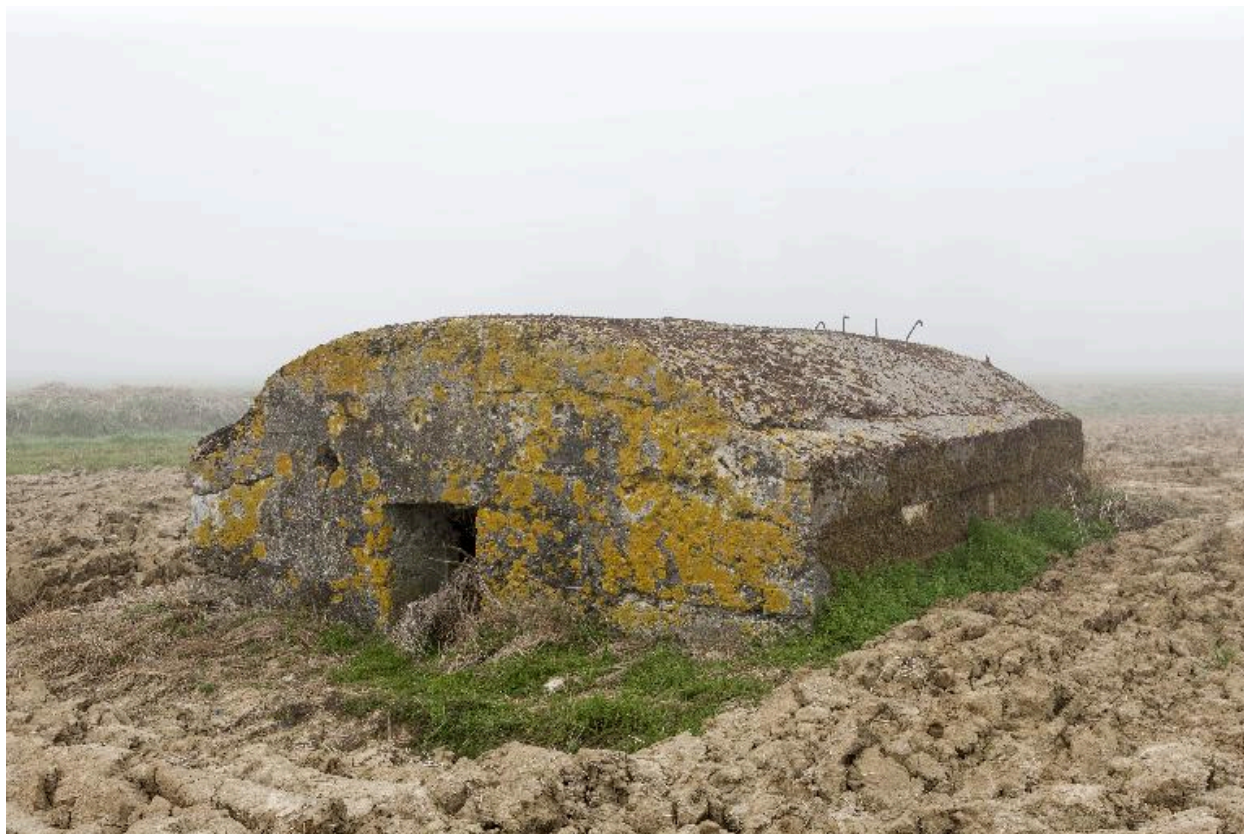
Vue de trois-quarts vers l'ouest
Phot. Pierre Thibaut
IVR31_20145905438NUCA

Vue de trois-quarts vers l'ouest

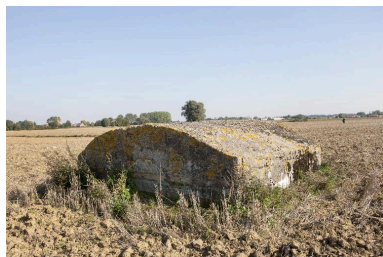
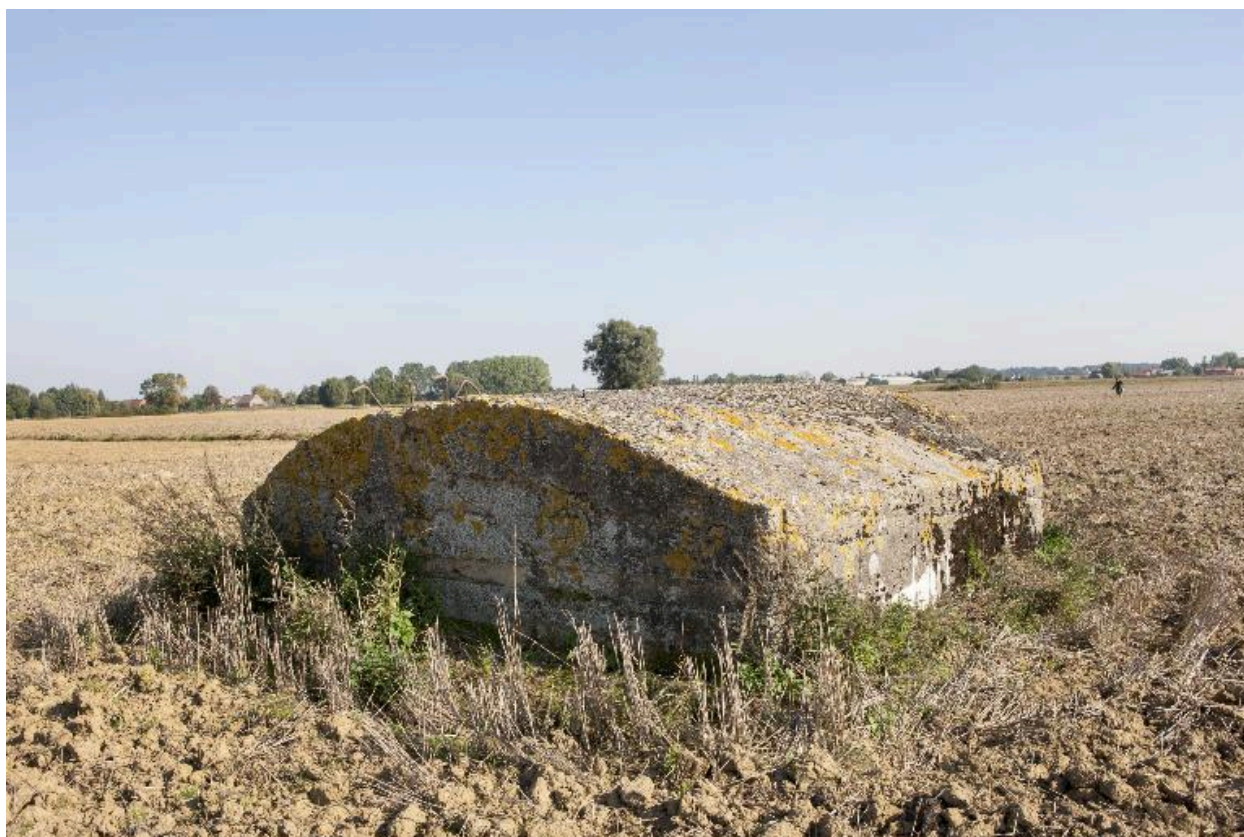
Pignon nord, vers sud-est
Phot. Pierre Thibaut
IVR31_20155901695NUCA

Pignon nord, vers sud-est

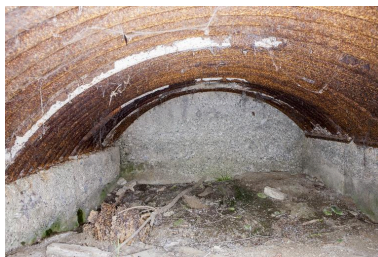
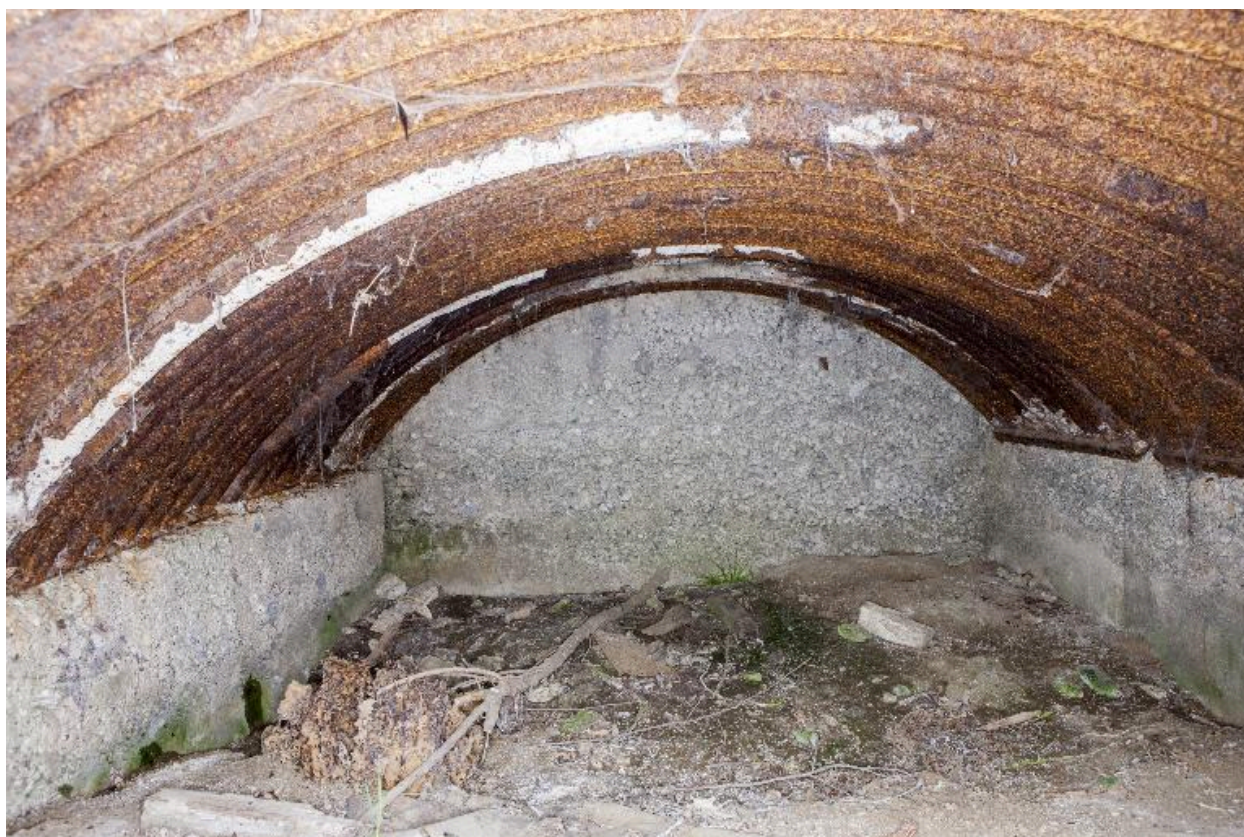
Vue intérieure de l'abri
Phot. Pierre Thibaut
IVR31_20155901696NUCA

Vue intérieure de l'abri
