Hauts-de-France, Oise  
Noirémont  
rue de l'Église

## Église paroissiale Saint-Sauveur

Numéro de dossier : IA60005347

Cadre de l'étude : inventaire topographique Communauté de communes Oise Picarde

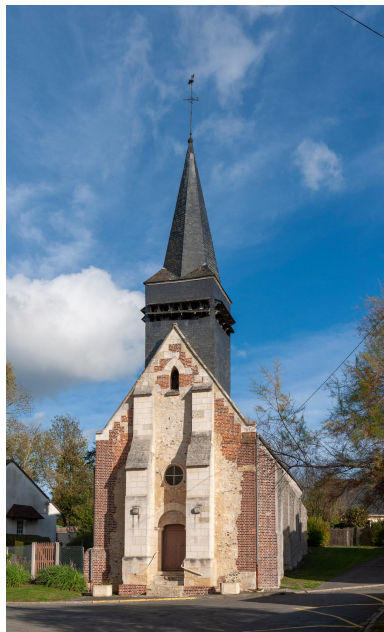
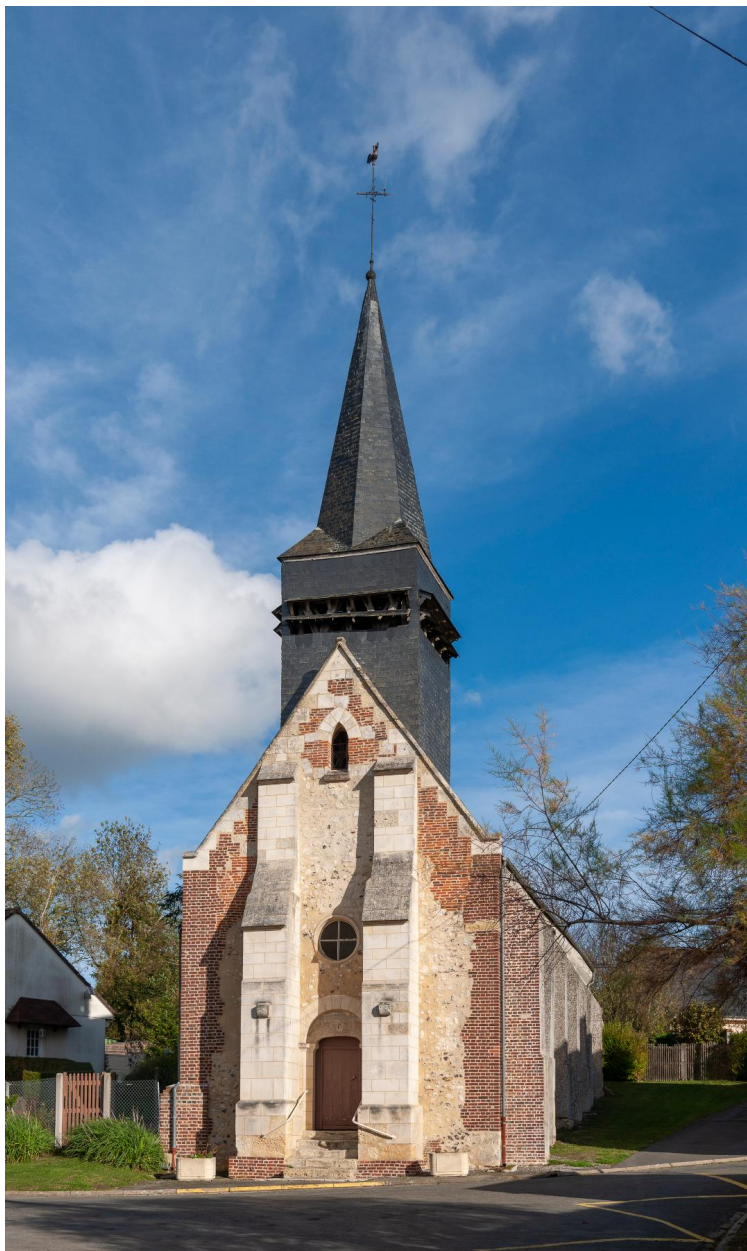
Vue générale depuis l'ouest.  
Phot. Marc Kérignard  
IVR32\_20226001190NUCA

Vue générale depuis l'ouest.

Le revêtement en ciment qui couvre les élévations nord, sud et est ne permet pas d'en décrire les maçonneries. Seule la façade occidentale est encore lisible. Elle est bâtie avec des moellons de silex et calcaire et est renforcée par des briques (contreforts latéraux et rampants du pignon). L'entrée est encadrée par deux imposants contreforts en pierre de taille. La porte d'accès est surmontée d'un petit arc en anse de panier, d'un tympan nu puis d'un arc en plein cintre. Un oculus est percé au-dessus de ce portail. Enfin, dans la partie supérieure du pignon se trouve une petite baie en arc brisé.

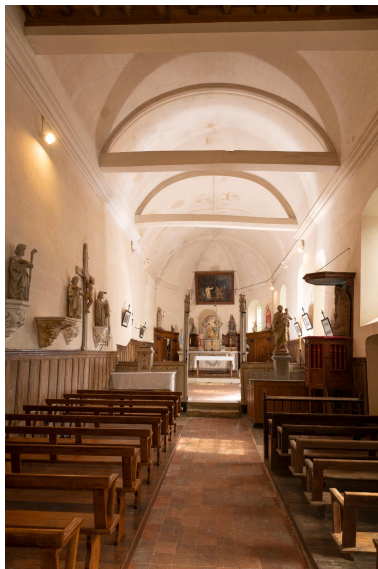
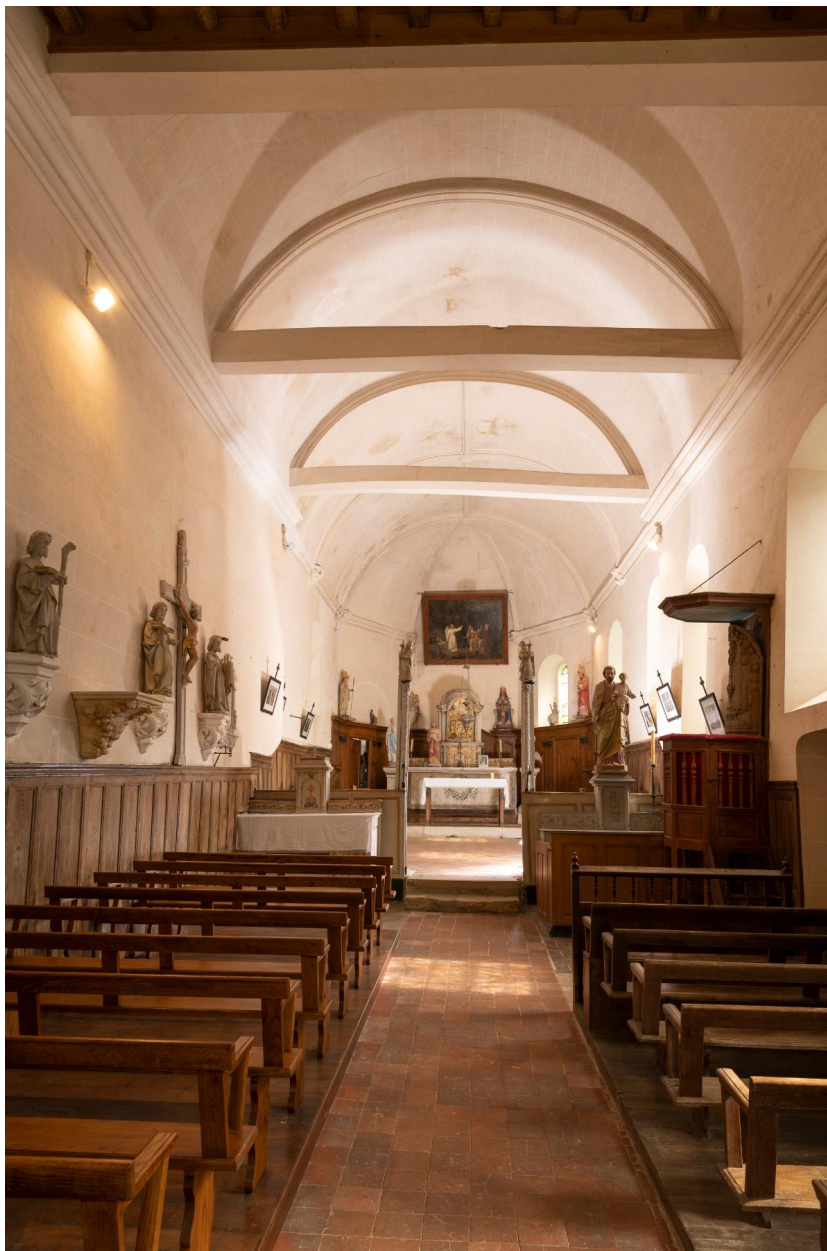
Vue intérieure vers le chœur.  
Phot. Marc Kérignard  
IVR32\_20236000276NUCA

Vue intérieure vers le chœur.

À l'intérieur, l'édifice est couvert d'une fausse voûte lambrissée en berceau. La date de 1773 est portée sur le plancher dans l'entrée de la nef. Des blochets à figure humaine (des prophètes ?) ornent la sablière du chœur. Des lambris d'appui protègent les murs de la nef et d'une partie du chœur tandis que des lambris de demi-revêtement habillent le sanctuaire.

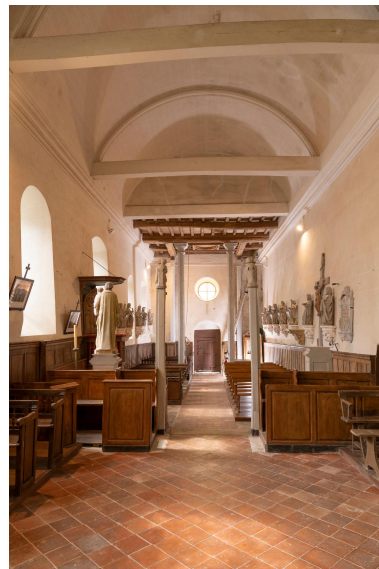
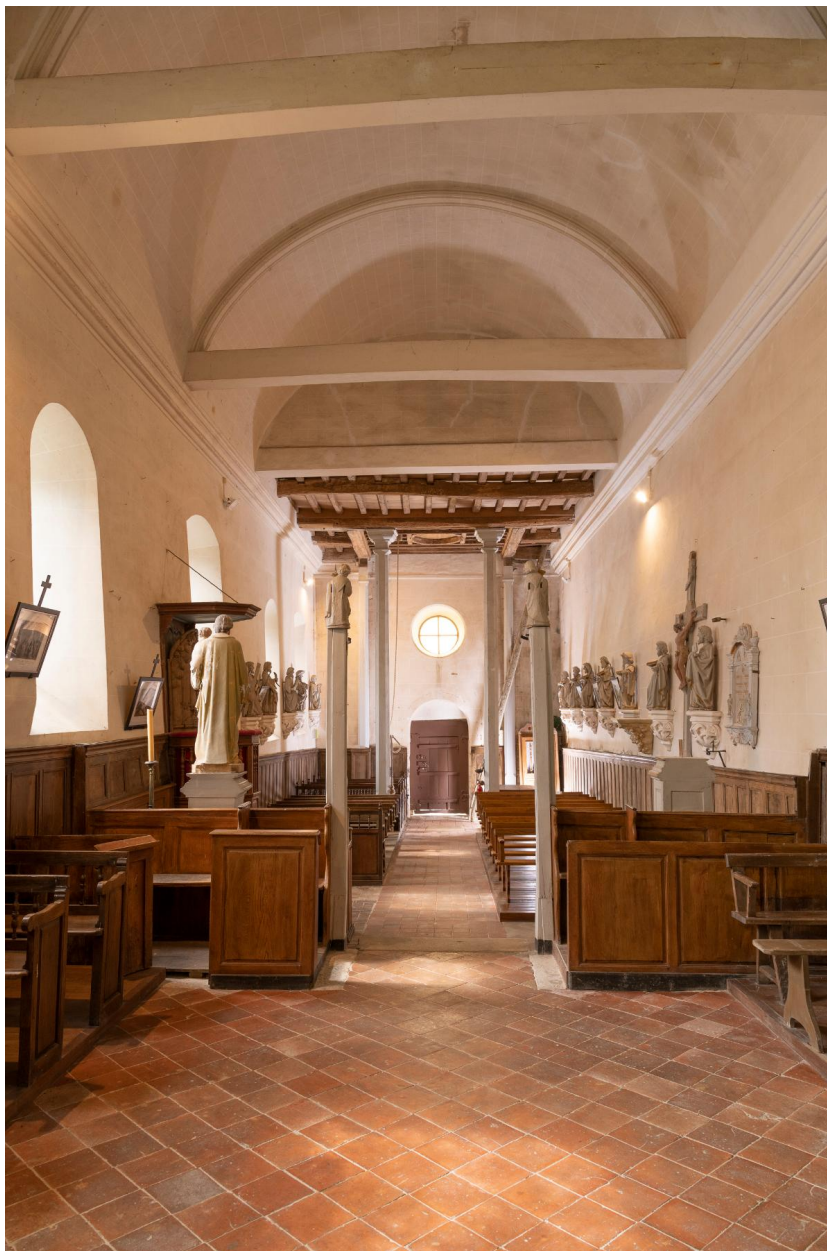
Vue intérieure vers la nef.  
Phot. Marc Kérignard  
IVR32\_20236000277NUCA

Vue intérieure vers la nef.

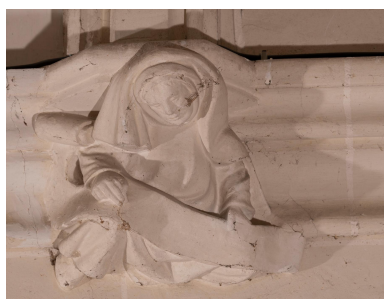
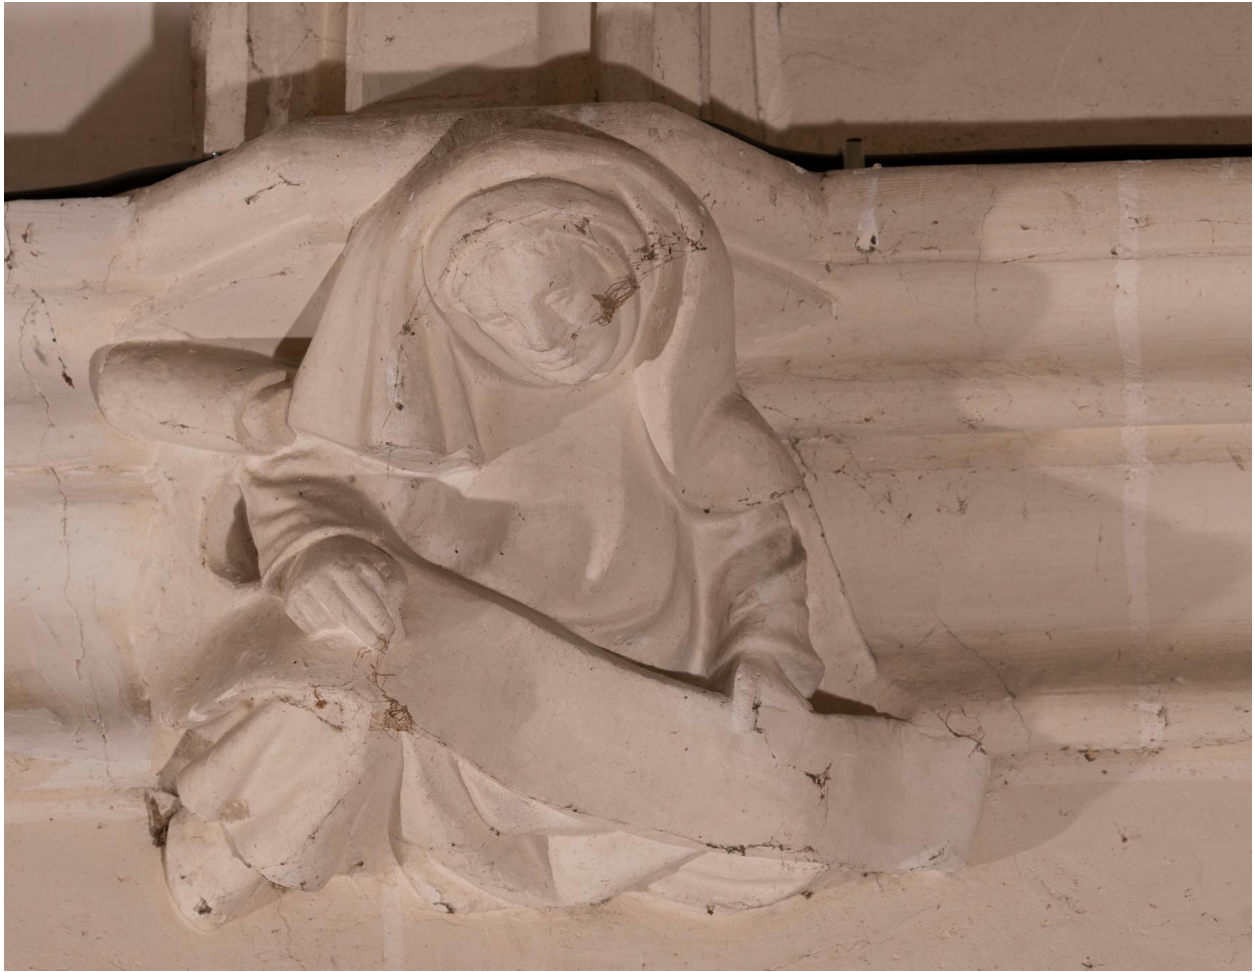
Culot d'ogive : prophète ou apôtre tenant un phylactère.  
Phot. Marc Kérignard  
IVR32\_20236000269NUCA

Culot d'ogive : prophète ou apôtre tenant un phylactère.
