Hauts-de-France, Aisne  
Tergnier  
Vouël  
Église paroissiale Saint-Martin, rue de Grasse

## Ensemble de douze verrières figurées ou abstraites : les symboles évangéliques

Numéro de dossier : IM02005590  
Date de l'enquête initiale : 2005  
Date(s) de rédaction : 2005, 2021  
Cadre de l'étude : enquête thématique départementale Vitrail 19e et 20e siècles de l'Aisne, mobilier et objets religieux  
Degré d'étude : étudié

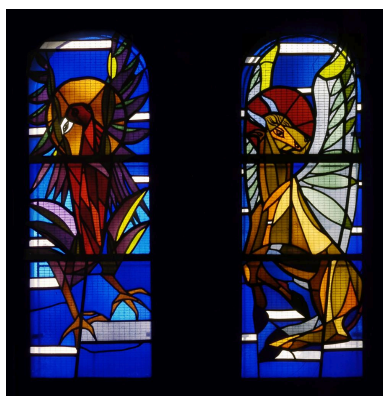
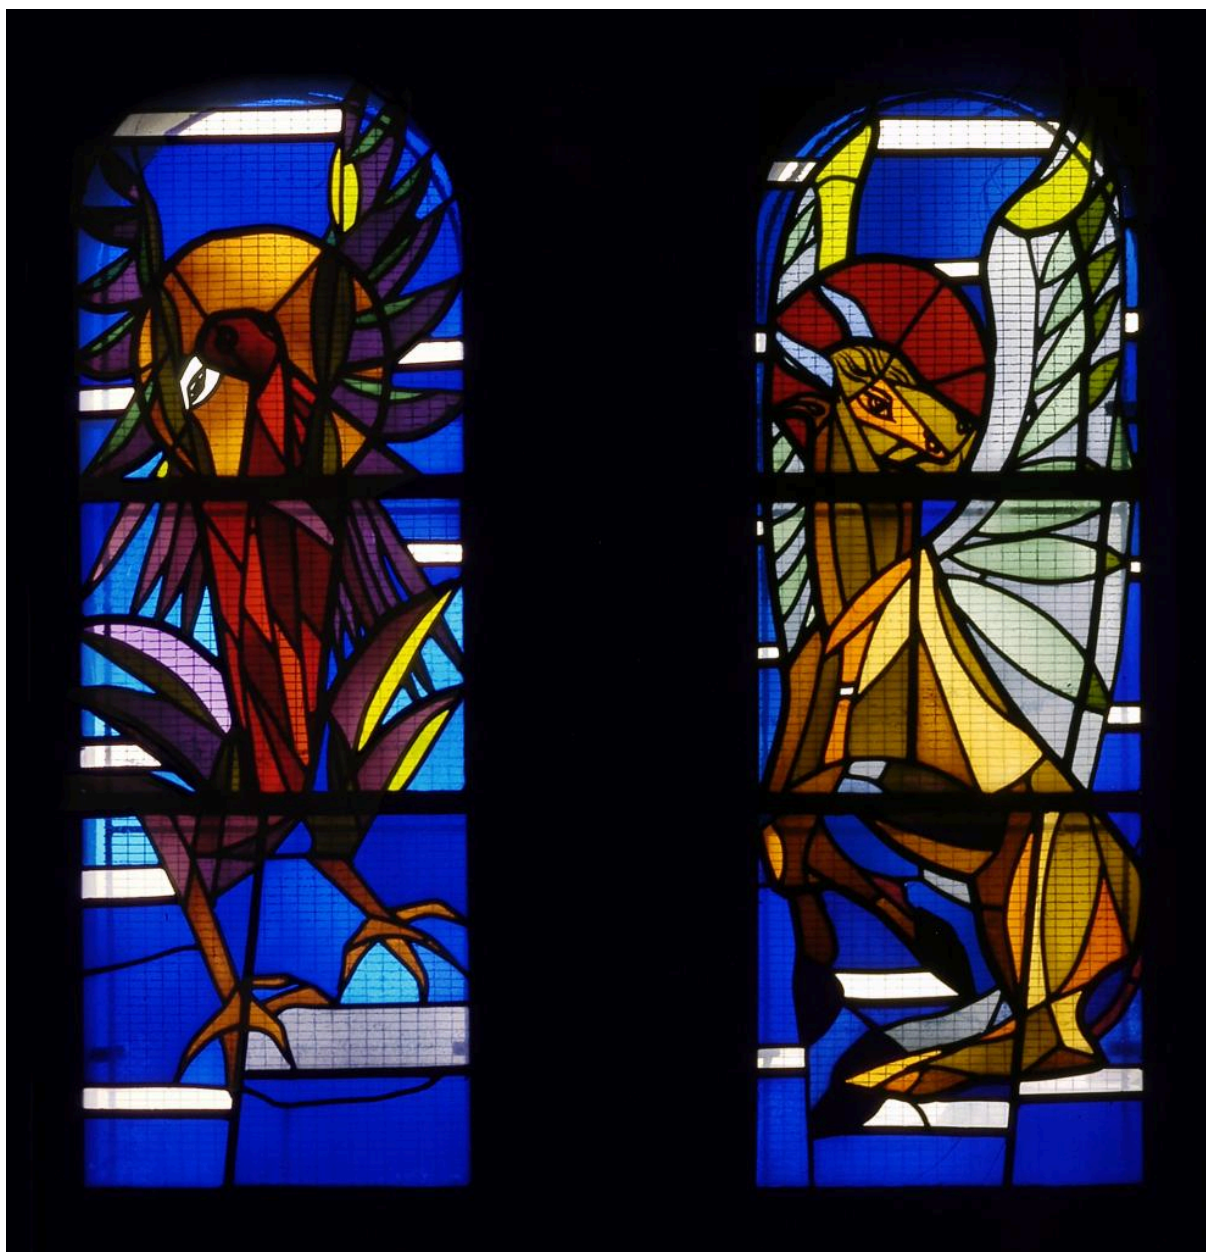
La plupart des verrières sont des verrières abstraites, à l'exception des baies 3 et 4, ornées des symboles évangéliques. Ces derniers sont tous dotés d'ailes et d'une auréole. À la verrière 3, l'aigle de saint Jean, de trois-quarts, voisine avec le bœuf de saint Luc, cabré de profil. La verrière 4 accueille l'homme de saint Matthieu, de face, et le lion de saint Marc, dressé de profil comme une figure héraldique.

Vue générale de la verrière de la baie 3 : l'aigle de saint Jean et le bœuf de saint Luc.  
Phot. Thierry Lefébure  
IVR22\_20060200727XA

Vue générale de la verrière de la baie 3 : l'aigle de saint Jean et le bœuf de saint Luc.

Les verrières sont protégées à l'extérieur par un grillage. Certaines d'entre elles auraient été restaurées au début du 21<sup>e</sup> siècle par l'atelier Mordome de Soissons. Les plombs de casse visibles datent peut-être de cette dernière intervention. Néanmoins, quelques verres sont fendus, surtout à la verrière 3.

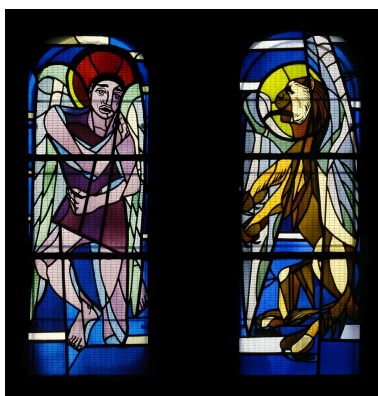
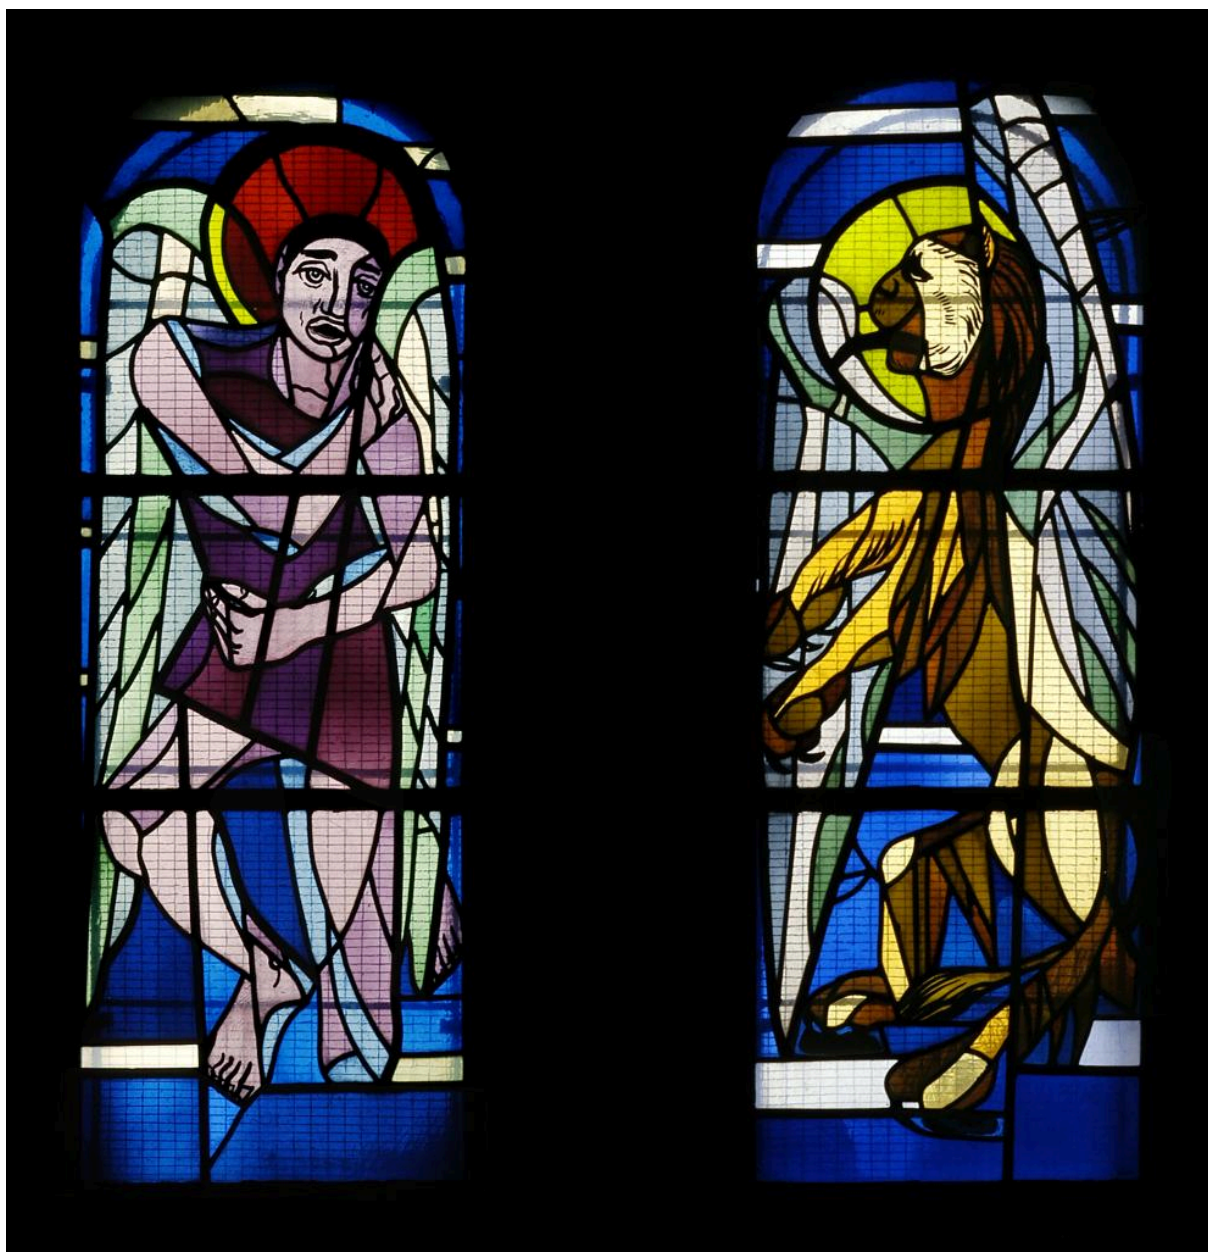
Vue générale de la verrière de la baie 4 : l'homme de saint Matthieu et le lion de saint Marc.  
Phot. Thierry Lefébure  
IVR22\_20060200728XA

Vue générale de la verrière de la baie 4 : l'homme de saint Matthieu et le lion de saint Marc.

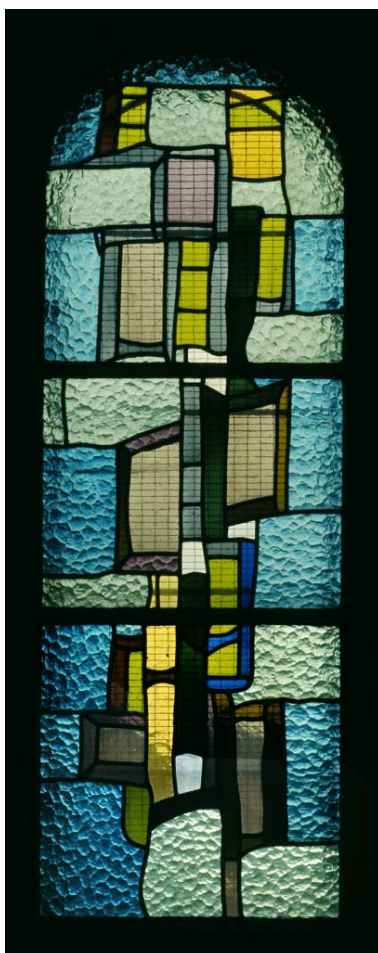
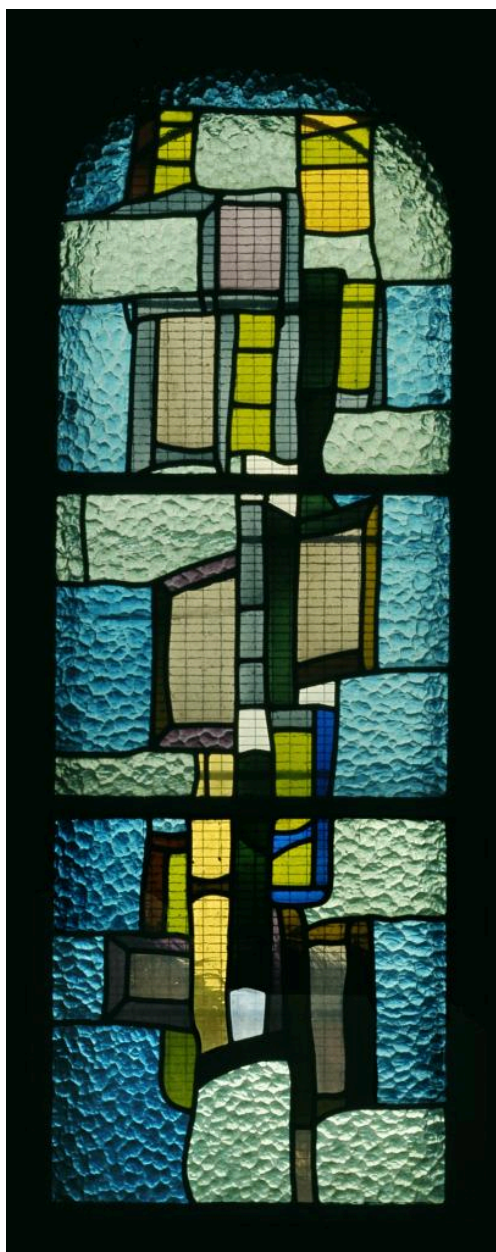
Les baies 3 à 12 qui ajourent les murs nord et sud des collatéraux, sont des baies géminées, dont chaque ouverture est surmontée d'un arc en plein cintre. Les baies 13 et 14, situées à l'extrémité orientale des collatéraux, sont deux baies libres verticales, également couronnées par un arc en plein cintre.

Les verrières sont réalisées à l'aide de pièces de verre antique, découpées et assemblées par un réseau de plomb. Il s'y mêle de nombreuses pièces en verre cordelé. Les vitraux des baies libres 13 et 14 sont les seuls à inclure une forte proportion de verre cathédrale dans leur composition. Les verres utilisés sont presque tous colorés dans la masse. Les verres les plus clairs sont souvent légèrement teintés, et l'emploi du verre incolore est donc exceptionnel. L'utilisation de la grisaille, particulièrement rare, ne concerne que les symboles évangéliques. On lui doit les détails indispensables des quatre symboles, comme - par exemple - les yeux.

Vue générale de la  
verrière de la baie 14.  
Phot. Thierry Lefébure  
IVR22\_20060200737XA

Vue générale de la verrière de la baie 14.
