Hauts-de-France, Nord
Le Maisnil

Casemate à mitrailleuse 163 (détruit)

Numéro de dossier : IA59004938

Cadre de l'étude : enquête thématique régionale Les ouvrages fortifiés de la Première Guerre mondiale

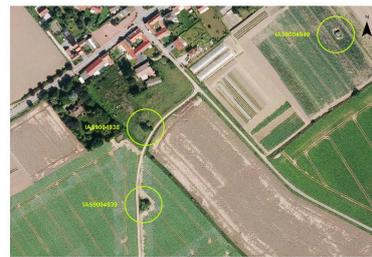
Situation de l'édifice (cercle du milieu) sur une photographie aérienne de 2014
Phot. Jean-Marc Ramette
IVR32_20175900913NUCA

Situation de l'édifice (cercle du milieu) sur une photographie aérienne de 2014

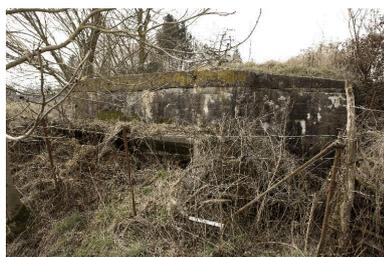
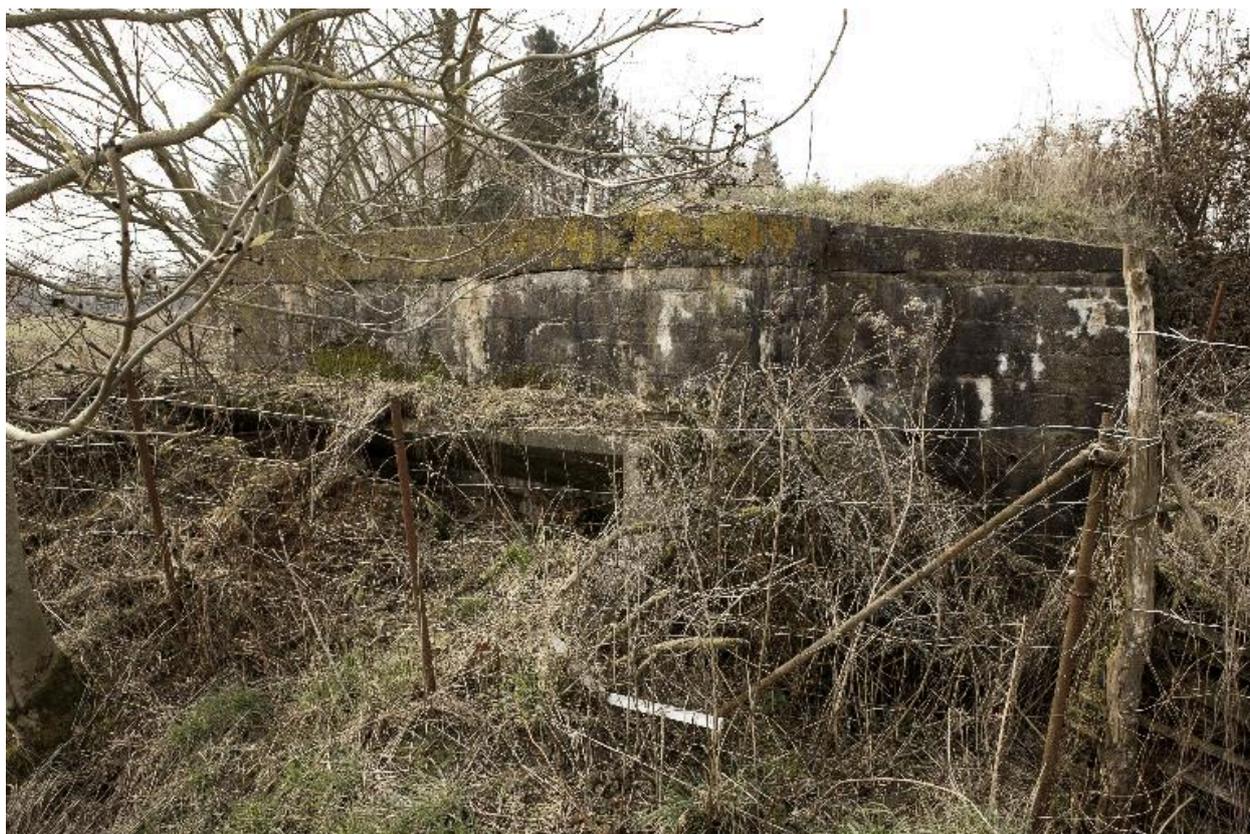
Vue générale vers le nord-ouest depuis la route du Bas-Flandre
Phot. Jean-Marc Ramette
IVR31_20145905464NUCA

Vue générale vers le nord-ouest depuis la route du Bas-Flandre

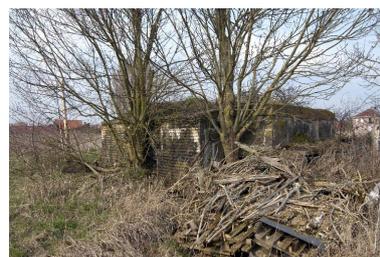
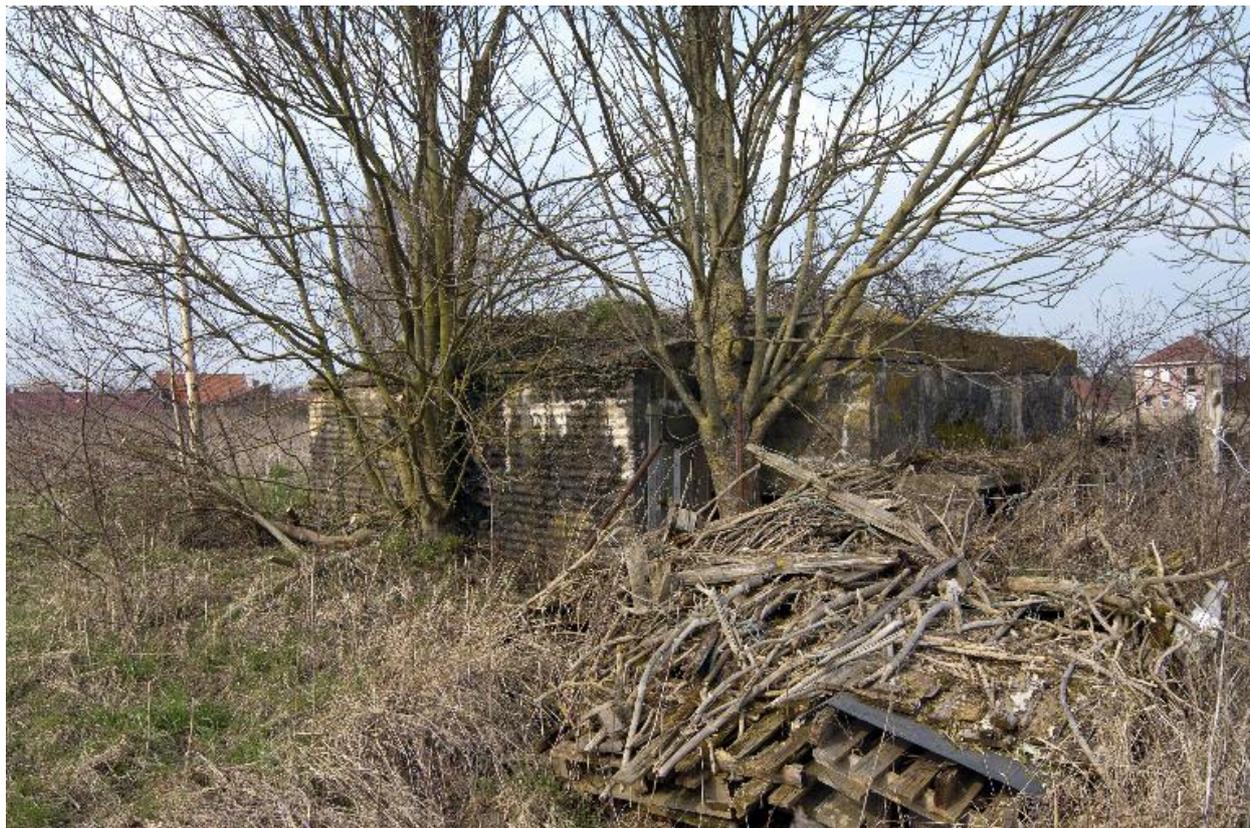
Vue de trois-quarts vers le nord
Phot. Jean-Marc Ramette
IVR31_20145905466NUCA

Vue de trois-quarts vers le nord

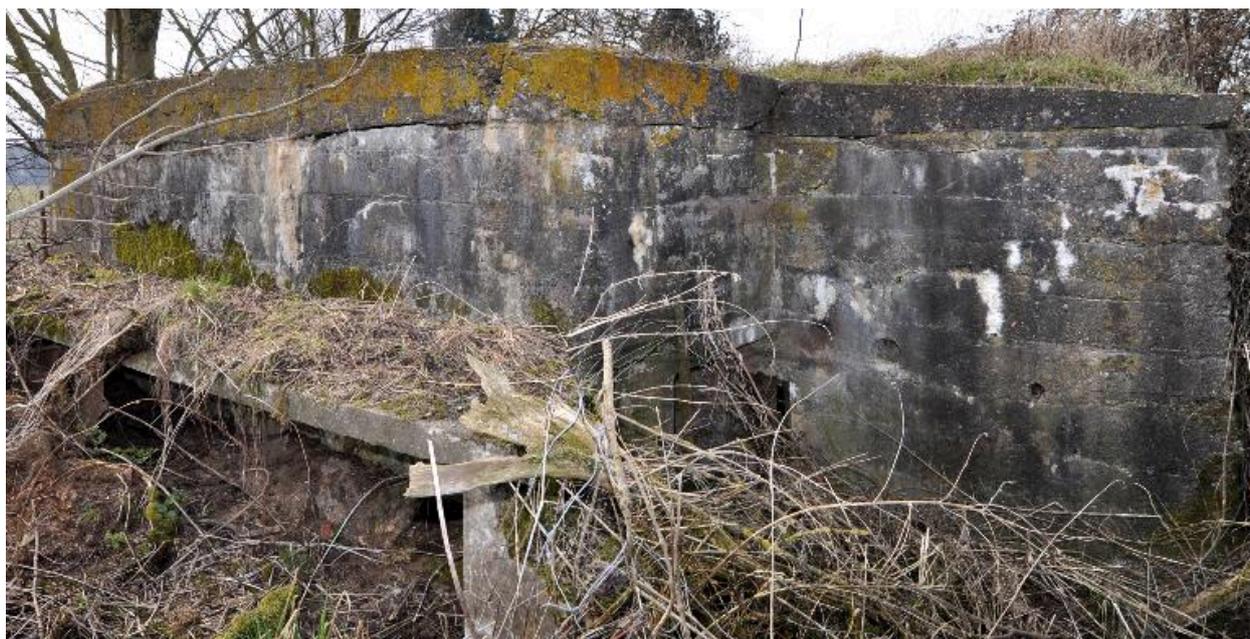
Élévation sud-est : Entrée, au centre, et banquette de tir, à gauche.
Phot. Jean-Marc Ramette
IVR31_20145905465NUCA

Elévation sud-est : Entrée, au centre, et banquette de tir, à gauche.
