Hauts-de-France, Aisne
Chavignon
place du Chanoine-Raoul-Debois

Église paroissiale Saint-Remi et Saint-Hippolyte de Chavignon

Numéro de dossier : IA02001726
Date de l'enquête initiale : 2003
Date(s) de rédaction : 2003
Cadre de l'étude : patrimoine de la Reconstruction Chemin des Dames
Degré d'étude : étudié

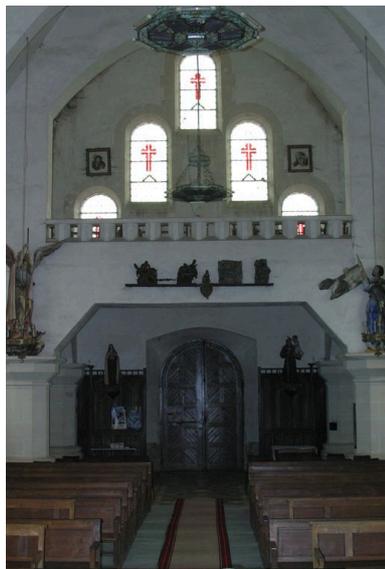
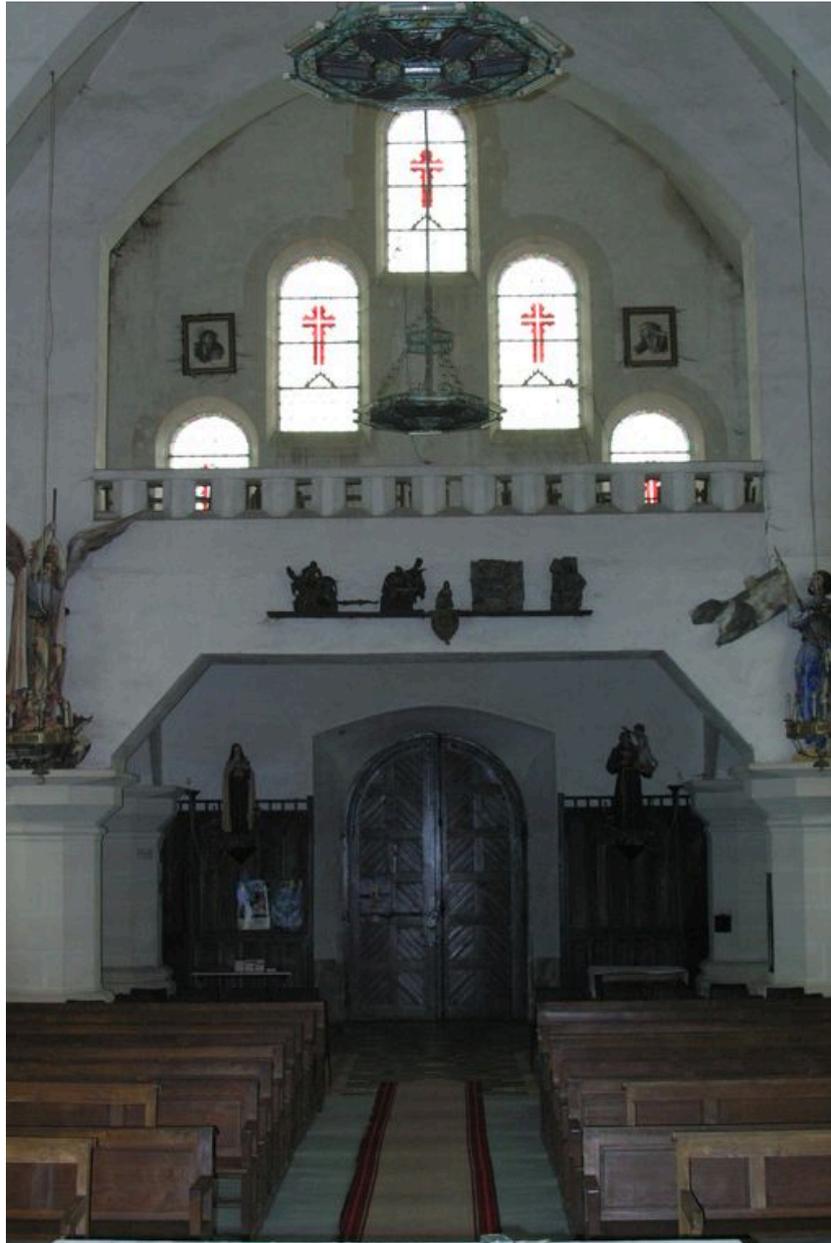
Vue intérieure.
Phot. Inès Guérin
IVR22_20050200880NUCA

Vue intérieure.

contrefort saillant. Entièrement recouvert d'un badigeon blanc, l'intérieur frappe par sa clarté. La nef est couverte d'une voûte de forme parabolique, plate au sommet, segmentée d'arcs diaphragmes. Elle est ajourée de petites baies cintrées soulignées sur la voûte de lunettes trapézoïdales. Une tribune surplombe le narthex.
