Hauts-de-France, Nord  
Le Maisnil

## Casemate de communication téléphonique Maxheim ou 19

Numéro de dossier : IA59004933

Cadre de l'étude : enquête thématique régionale Les ouvrages fortifiés de la Première Guerre mondiale

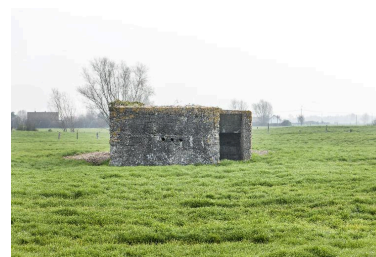
Élévation sud  
Phot. Jean-Marc Ramette  
IVR31\_20145905359NUCA

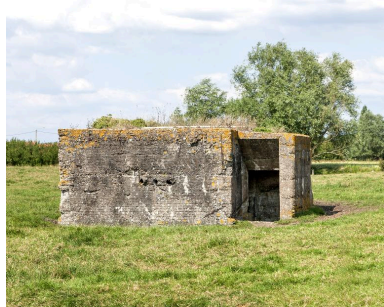
Elévation ouest et une  
des deux entrées, au sud.  
Phot. Jean-Marc Ramette  
IVR31\_20145905361NUCA

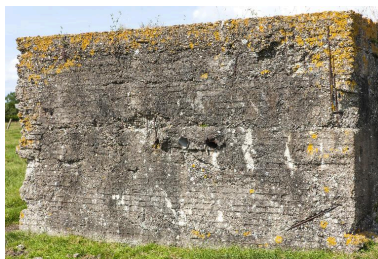
Elévation ouest. On remarque  
les empreintes de briques ainsi  
que 3 tuyaux traversant la paroi  
(destinés au passage de câbles ?)  
Phot. Jean-Marc Ramette  
IVR31\_20145905362NUCA

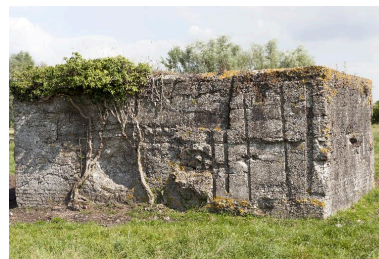
Elévation nord.  
Phot. Jean-Marc Ramette  
IVR31\_20145905363NUCA

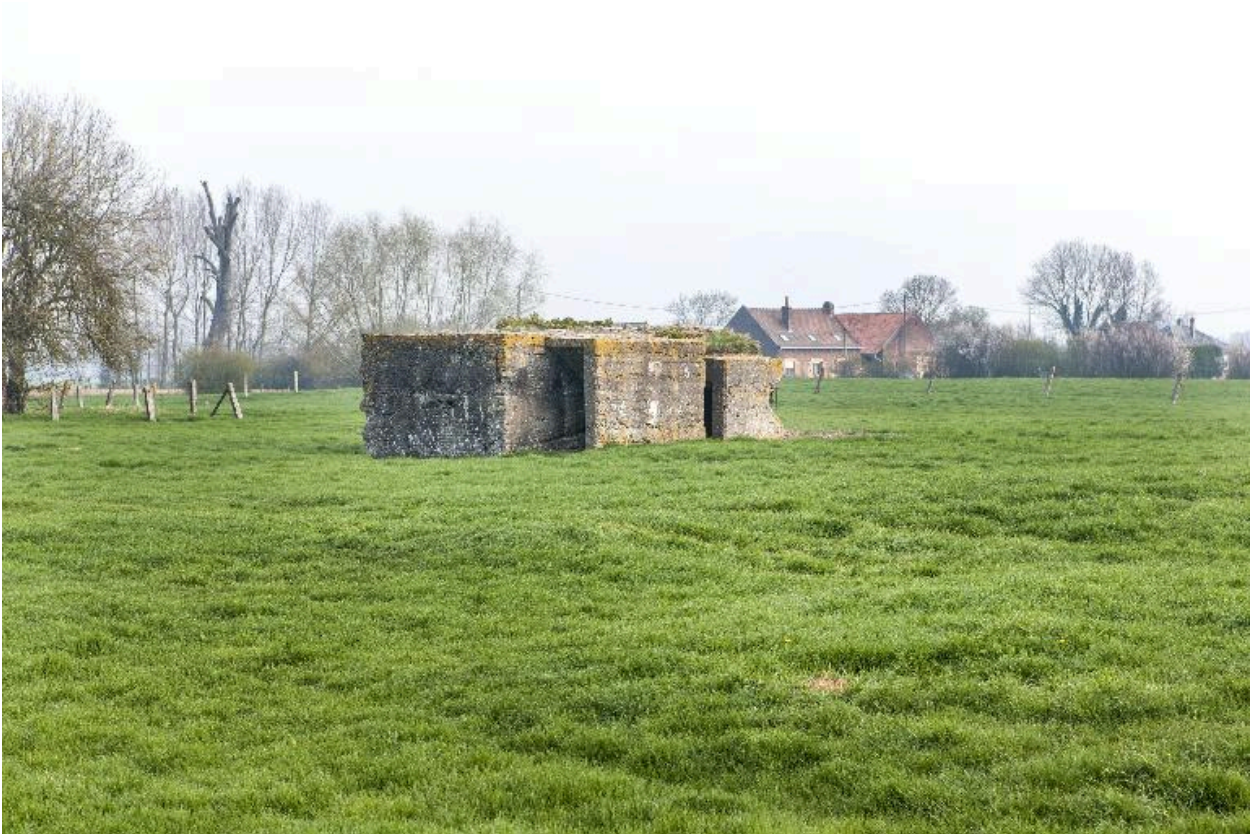
Vue générale, vers le nord-est. On remarque les deux entrées protégées d'un dispositif pae-souffle.

Cet édifice, d'environ 6 m. sur 7, est un abri relativement léger, au regard de sa position. Construit dans les murs d'une ancienne ferme, sans doute devait-il ainsi échapper aux observations britanniques. Il se compose de deux salles, légèrement encaissées, accessibles au sud par deux entrées pare-souffle. trois tuyaux métalliques traversent l'élévation ouest permettaient sans doute le passage de câbles.

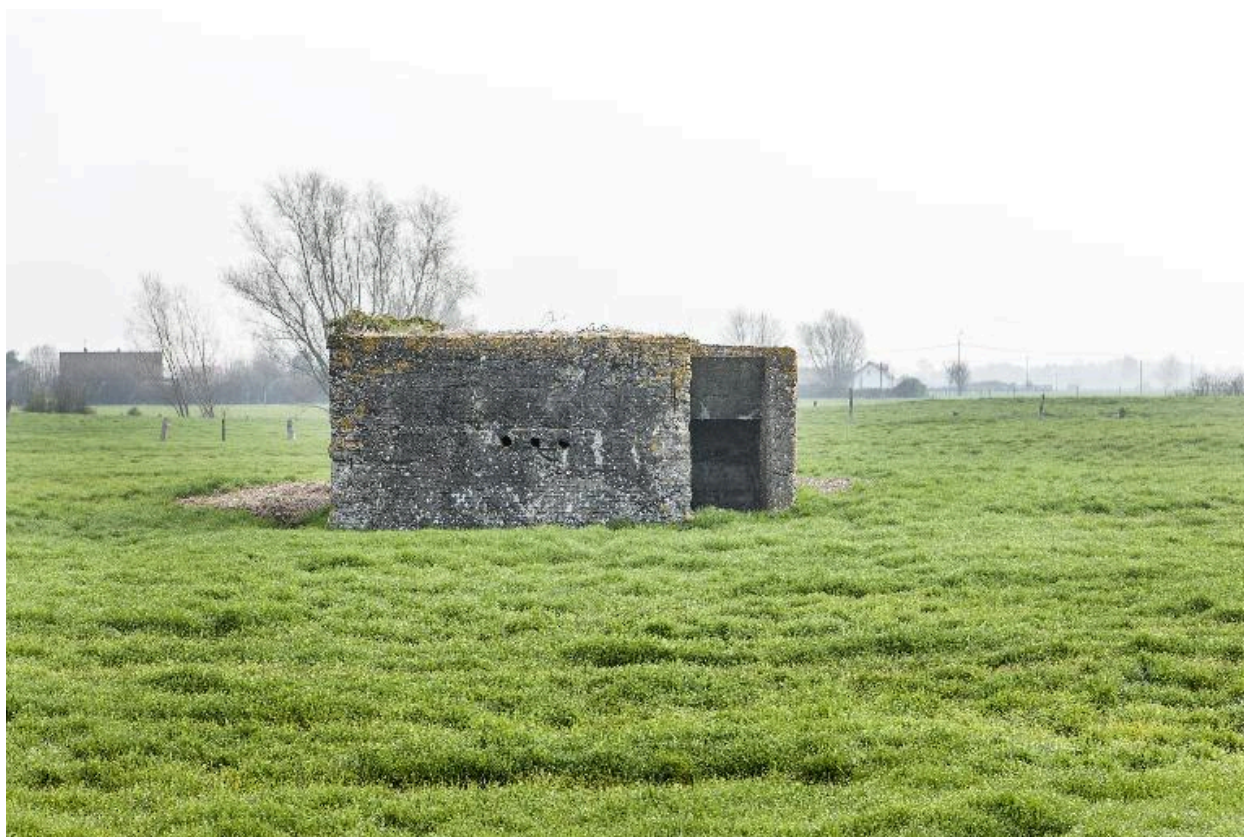
Elévation sud

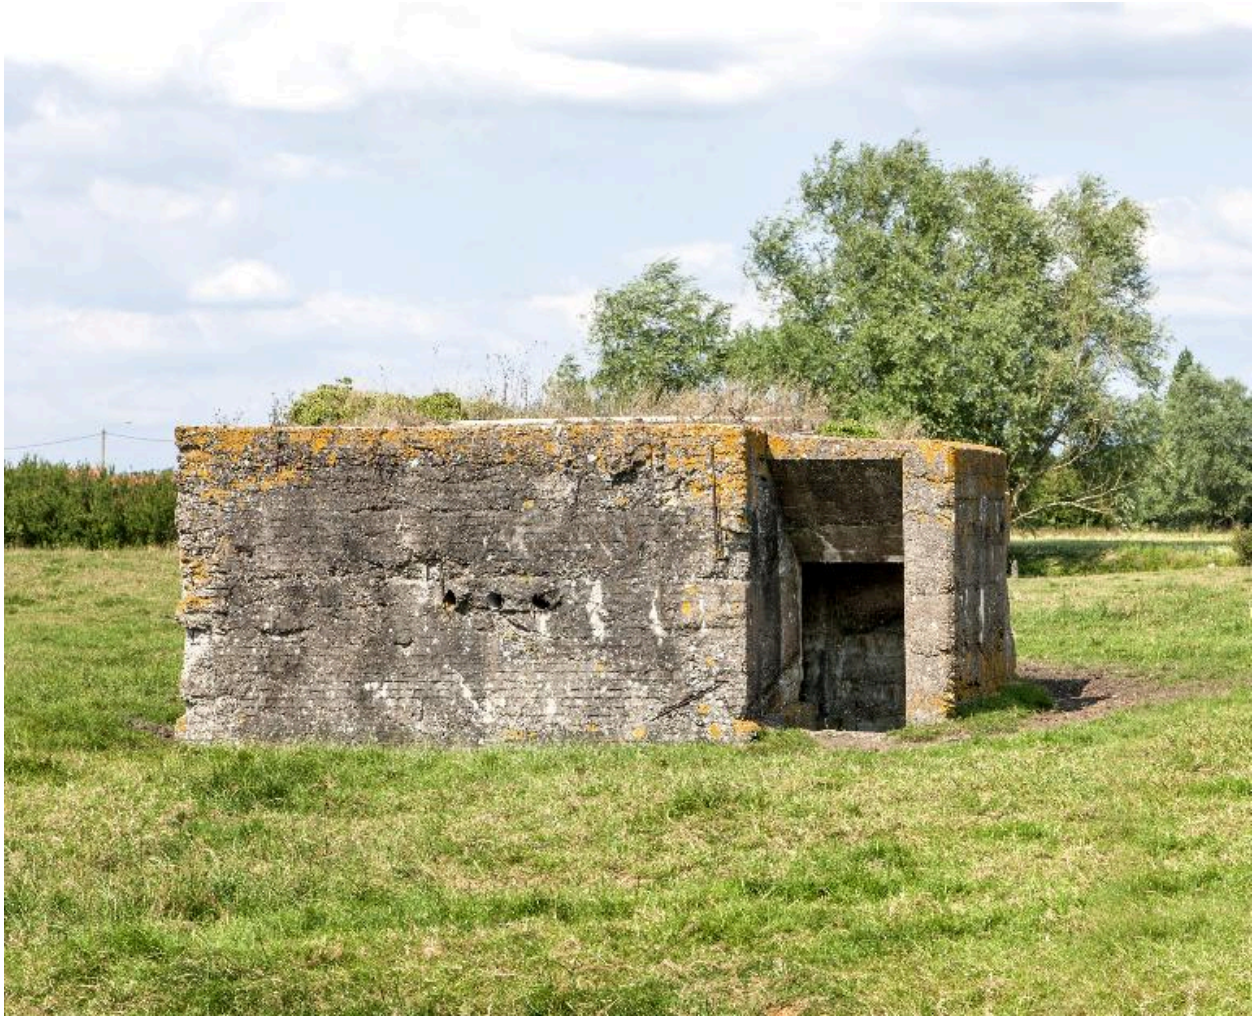
Elévation ouest et une des deux entrées, au sud.

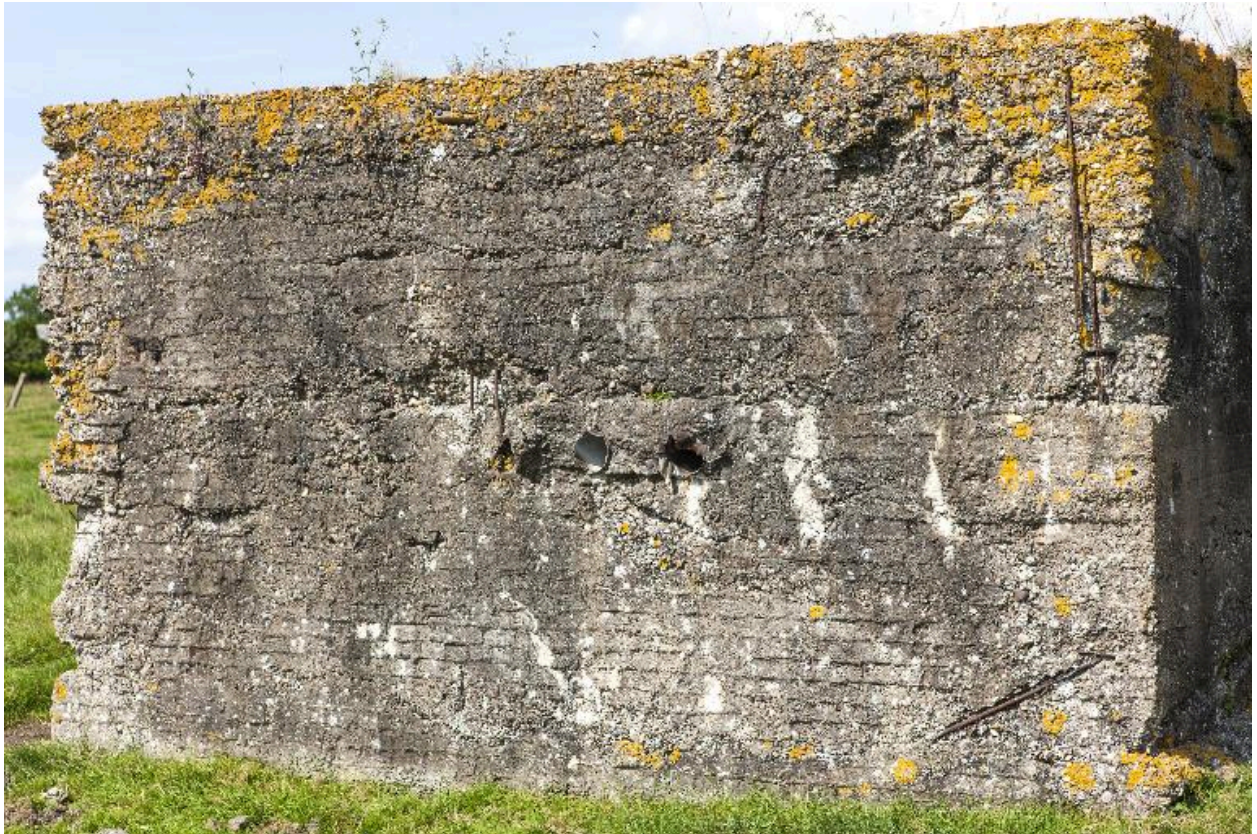
Elévation ouest. On remarque les empreintes de briques ainsi que 3 tuyaux traversant la paroi (destinés au passage de câbles ?)

Cette casemate allemande a été construite dans les murs d'une ferme présente au cadastre de 1862. Située à moins de 500 m. du front, entre la première et la seconde lignes de la première position allemande, elle était peut-être un poste de communication téléphonique comme le laissent supposer les 3 tuyaux traversant la paroi ouest de l'édifice et destinés au passage de câbles. Cet abri bétonné apparaît sur un plan allemand en date du 3/02/1916 sous intitulé Maxeim, du nom de la tranchée passant au sud de la ferme. Il ne reste aujourd'hui, pour seuls vestiges de la ferme que l'empreinte de ses briques sur les murs de l'abri

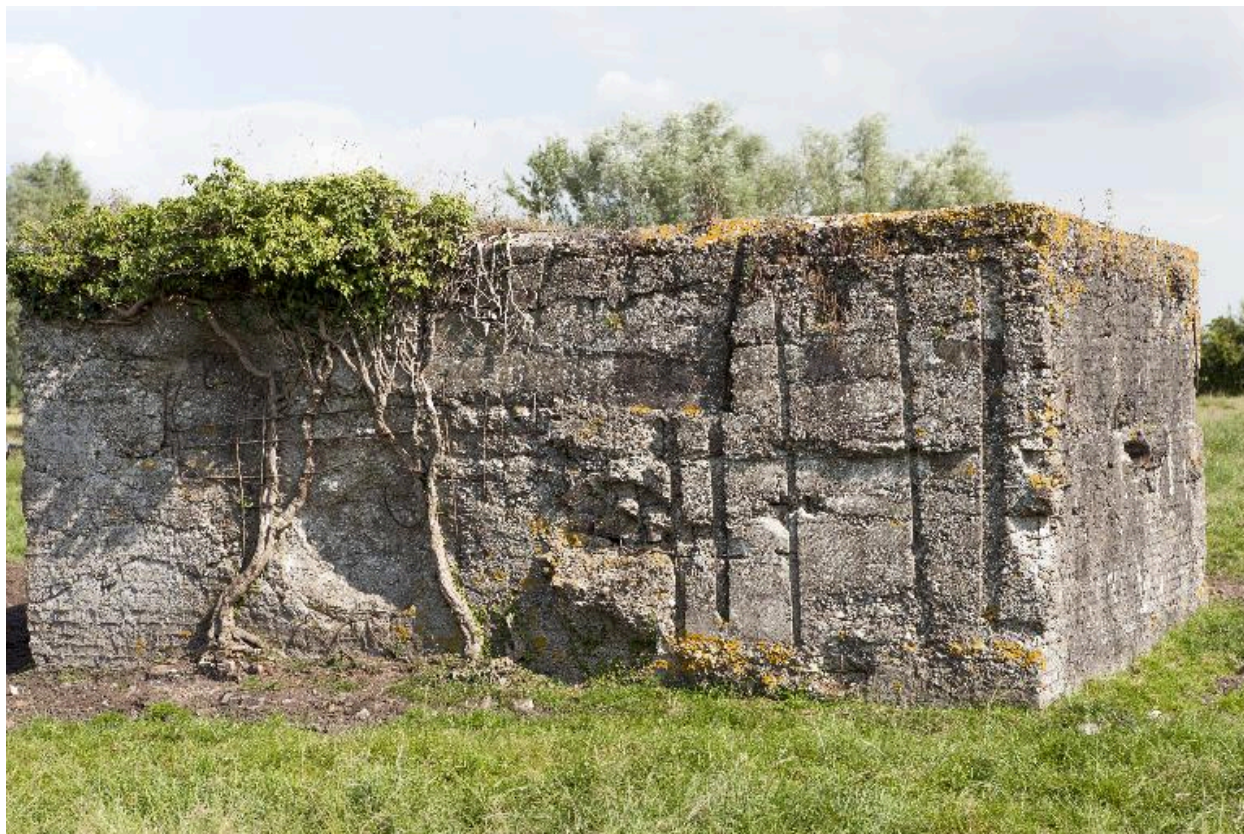
Elévation nord.
