Hauts-de-France, Nord  
Le Maisnil

## Casemate de communication téléphonique Maxheim ou 19

Numéro de dossier : IA59004933

Cadre de l'étude : enquête thématique régionale Les ouvrages fortifiés de la Première Guerre mondiale

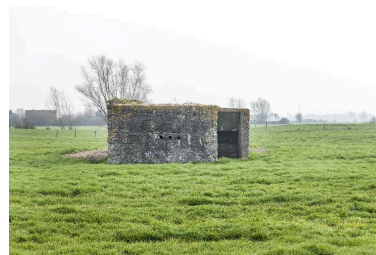
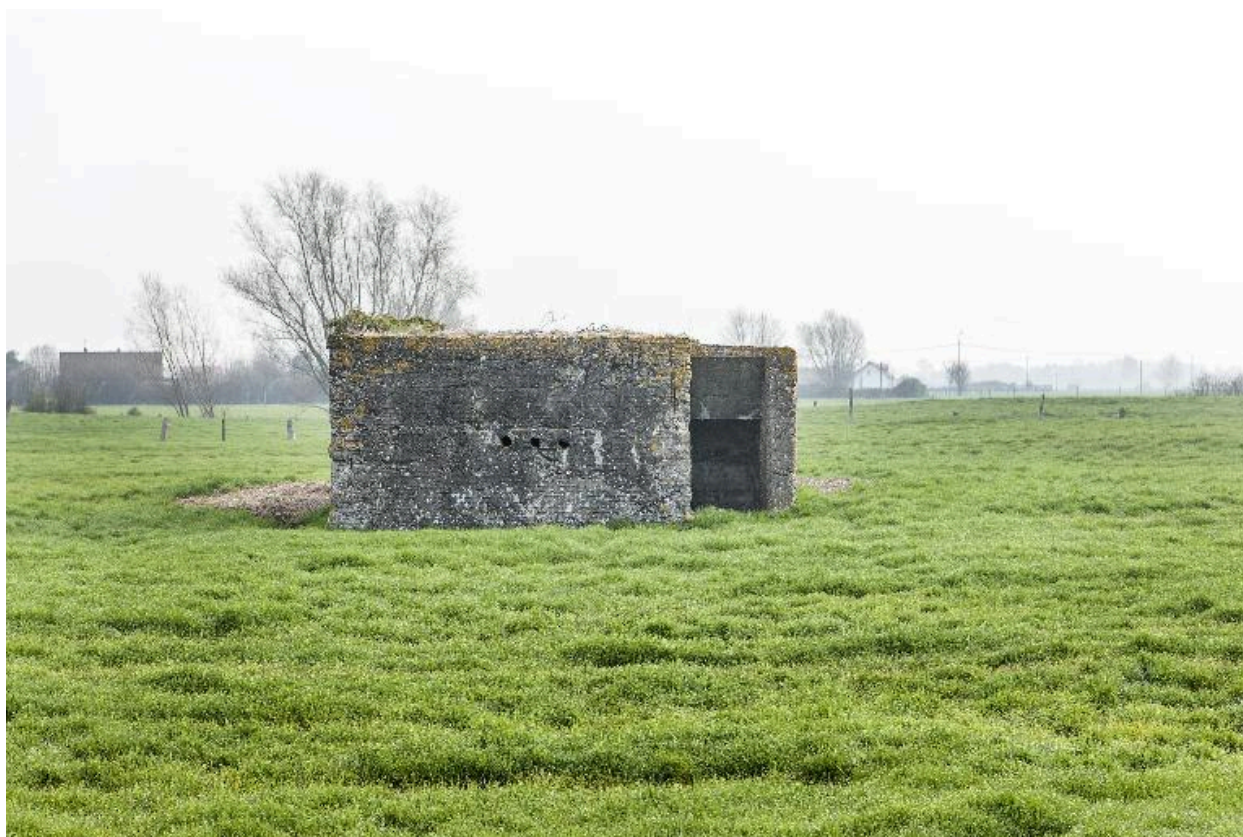
Elévation sud

Élévation sud  
Phot. Jean-Marc Ramette  
IVR31\_20145905359NUCA

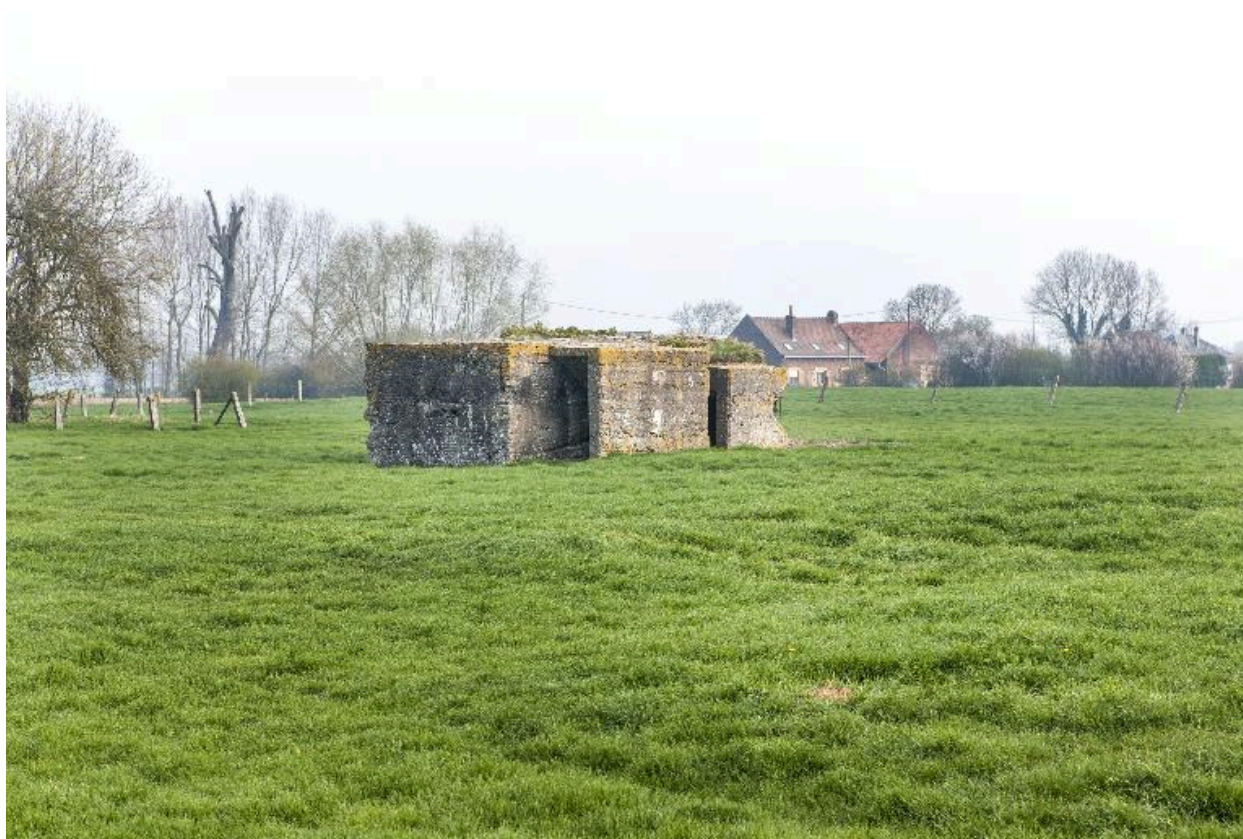
Cet édifice, d'environ 6 m. sur 7, est un abri relativement léger, au regard de sa position. Construit dans les murs d'une ancienne ferme, sans doute devait-il ainsi échapper aux observations britanniques. Il se compose de deux salles, légèrement encaissées, accessibles au sud par deux entrées pare-souffle. trois tuyaux métalliques traversent l'élévation ouest permettaient sans doute le passage de câbles.

Vue générale, vers le nord-est. On remarque les deux entrées protégées d'un dispositif pae-souffle.  
Phot. Jean-Marc Ramette  
IVR31\_20145905360NUCA

Vue générale, vers le nord-est. On remarque les deux entrées protégées d'un dispositif pae-souffle.

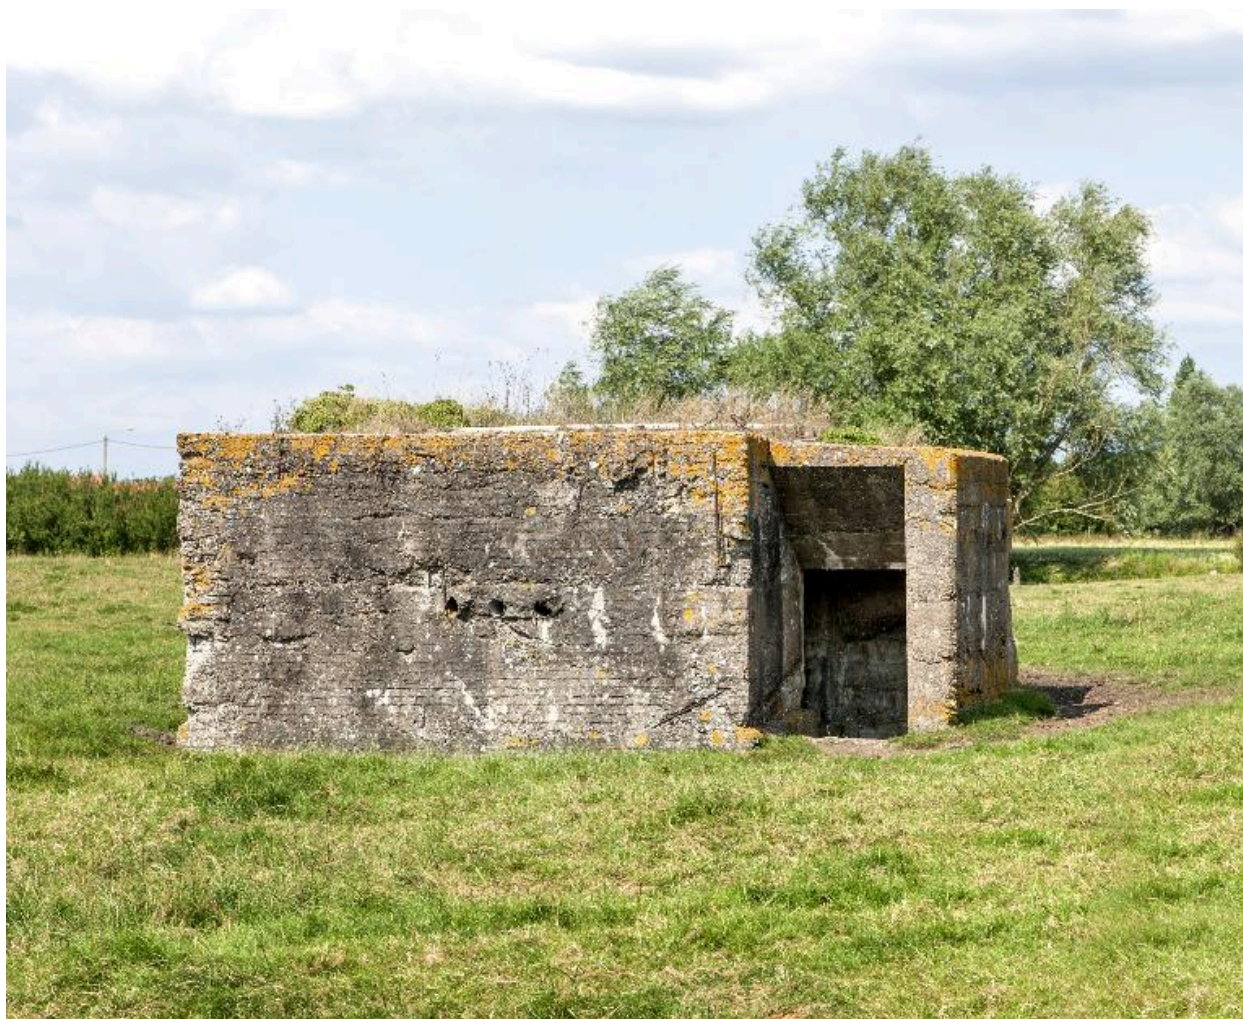
Elévation ouest et une  
des deux entrées, au sud.  
Phot. Jean-Marc Ramette  
IVR31\_20145905361NUCA

Elévation ouest et une des deux entrées, au sud.

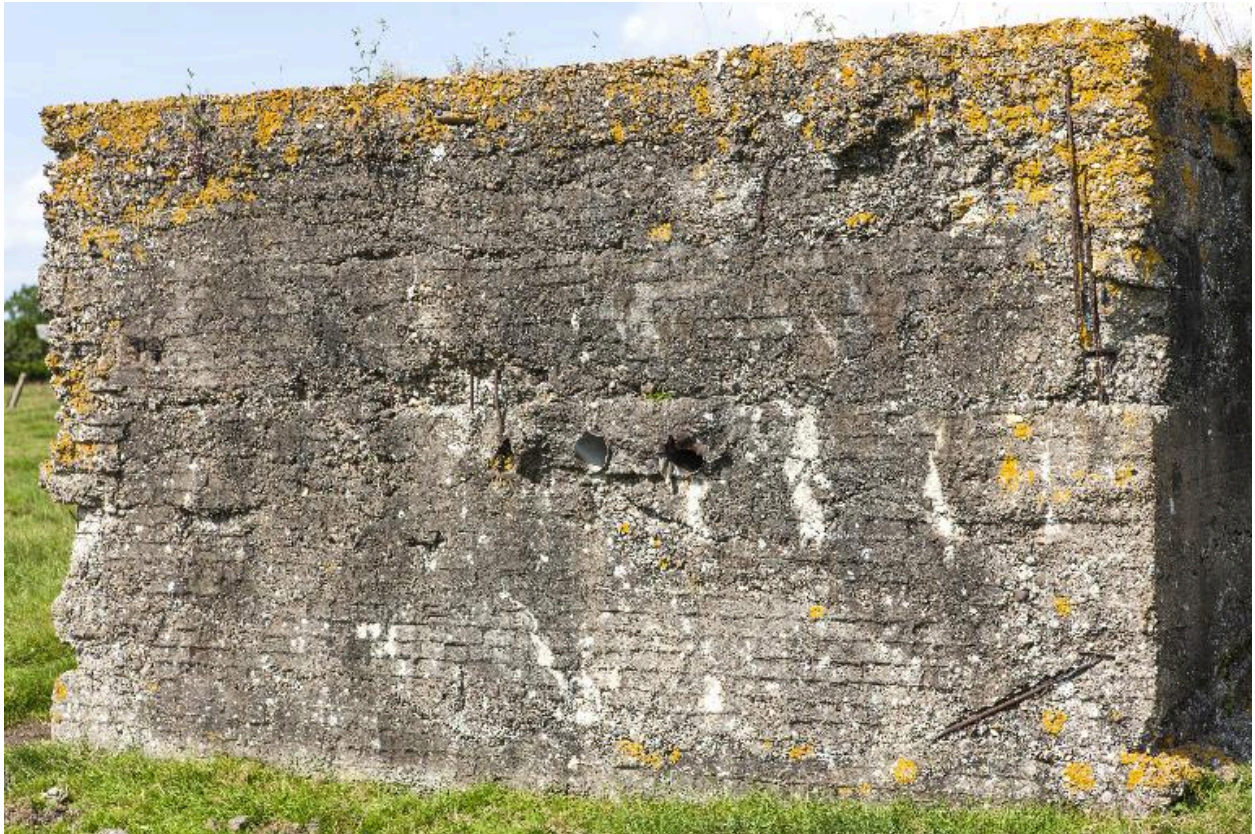
Elévation ouest. On remarque  
les empreintes de briques ainsi  
que 3 tuyaux traversant la paroi  
(destinés au passage de câbles ?)  
Phot. Jean-Marc Ramette  
IVR31\_20145905362NUCA

Elévation ouest. On remarque les empreintes de briques ainsi que 3 tuyaux traversant la paroi (destinés au passage de câbles ?)
