Hauts-de-France, Aisne
Saint-Quentin
Ancienne collégiale royale, actuellement basilique Saint-Quentin

Éléments de verrière figurée : drapiers, saint Quentin, portefaix ? (baie 40)

Numéro de dossier : IM02004603
Date de l'enquête initiale : 2002
Date(s) de rédaction : 2008
Cadre de l'étude : enquête thématique régionale la basilique de Saint-Quentin
Degré d'étude : étudié
Référence du dossier Monument Historique : PA00115910

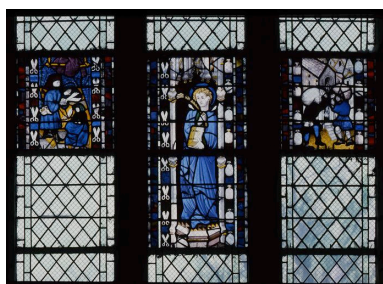
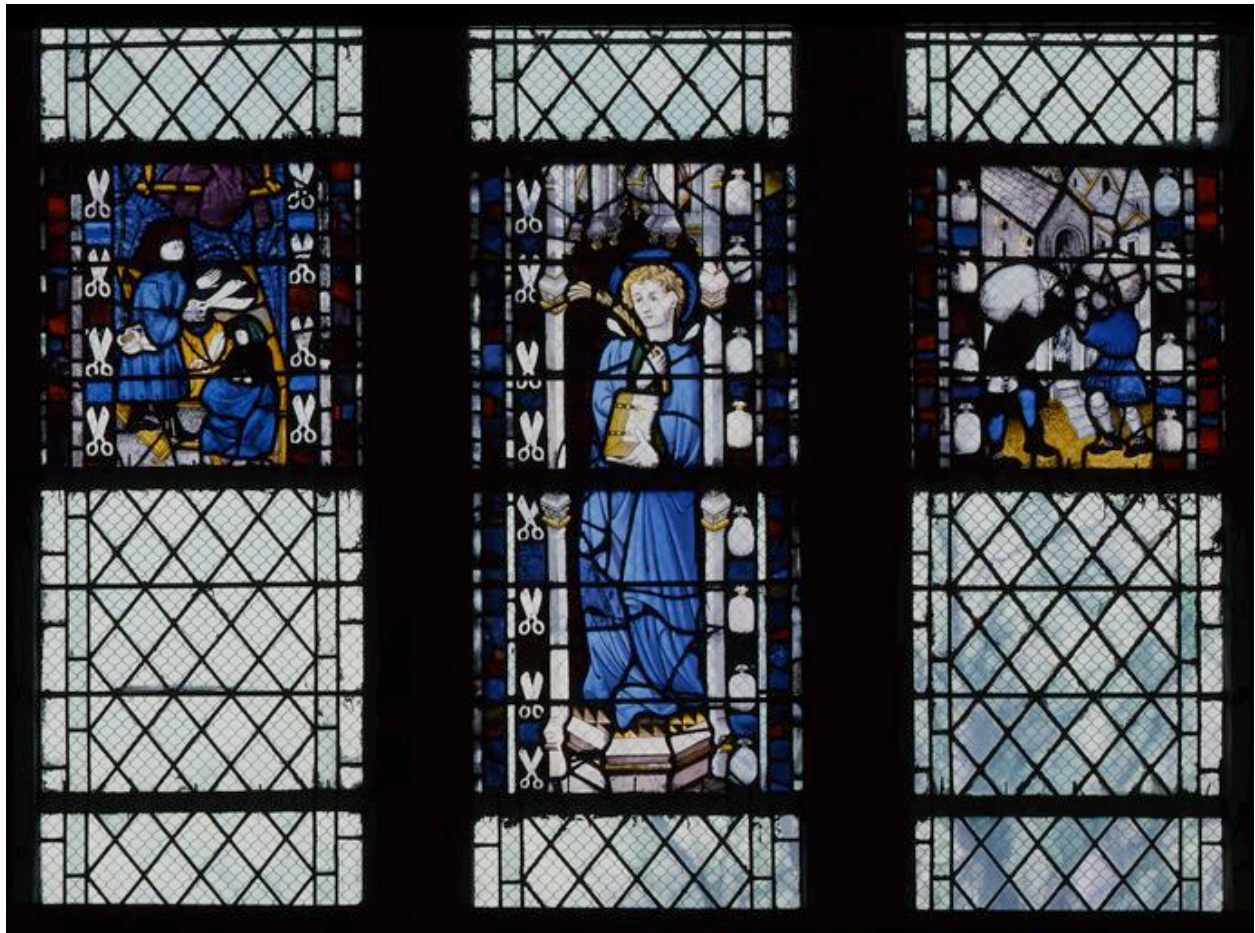
Phot. Thierry Lefébure
IVR22_20010203080XA

Vue générale.

La baie est constituée de trois lancettes juxtaposées, terminées chacune par un arc polylobé. Les deux lancettes latérales, plus basses que la centrale, sont surmontées d'un jour trilobé. Le tympan est ajouré par cinq jours de réseau et par une rose circulaire divisée intérieurement en six jours de réseau. Cette fenêtre est occupée par une verrière incolore à losanges, dans le bas de laquelle ont été intégrés quatre panneaux figurés. Les détails sont rendus par un généreux emploi de la grisaille et du jaune d'argent.

Le panneau figuré de la lancette gauche est occupé par des tondeurs de drap dans leur atelier. Un homme debout sur un marchepied et de trois-quarts, vêtu d'une robe et d'un chapeau, tond un tissu posé sur une table inclinée à l'aide des grands ciseaux caractéristiques. Un autre homme, également de trois-quarts, s'occupe d'une autre pièce de drap. Ses ciseaux sont posés sur la table. Au-dessus d'eux, un tissu posé sur une barre de bois attend d'être tondue. Le sol est recouvert de bourre. Le fond de la scène est meublé par de grands feuillages. Une large bordure de ciseaux cantonne le panneau. A la lancette droite, le devant de la scène est occupé par deux hommes vus de profil, portant chacun un gros sac sur leurs épaules. Ils se détachent sur un arrière-plan de bâtiments dépeints de trois-quarts. Une bordure de sacs cantonne cette scène, sur l'interprétation de laquelle personne n'est d'accord. Beaucoup y voient des meuniers portant des sacs de blé, ou des portefaix. Néanmoins, le baron de Guilhermy en 1855 y a vu deux hommes apportant des sacs pleins de chardons, les têtes de chardon étant employées dans la draperie pour carder les draps. Les deux panneaux superposés de la lancette centrale sont réservés à une représentation de saint Quentin, debout et de trois-quarts, reconnaissable par les extrémités des broches qui dépassent de ses épaules. Le saint auréolé tient une palme à la main droite et un livre à la main gauche. Le personnage est mis en valeur par une niche architecturée avec socle et dais. Une bordure latérale de ciseaux et une autre de sacs complètent la représentation.

Ces panneaux figurés ne sont que les éléments subsistants d'une verrière qui occupait jadis la fenêtre de la cinquième travée du collatéral nord. L'oeuvre a été plusieurs fois restaurée, la dernière restauration intervenant après la Seconde Guerre mondiale. A cette occasion, les panneaux ont été élargis d'une mosaïque colorée pour s'adapter à leur nouvel emplacement.
