Hauts-de-France, Nord
Le Quesnoy
2 boulevard Vauban

Ferme

Numéro de dossier : IA59005927
Date de l'enquête initiale : 2023
Date(s) de rédaction : 2024
Cadre de l'étude : inventaire topographique Le Quesnoy centre
Degré d'étude : repéré

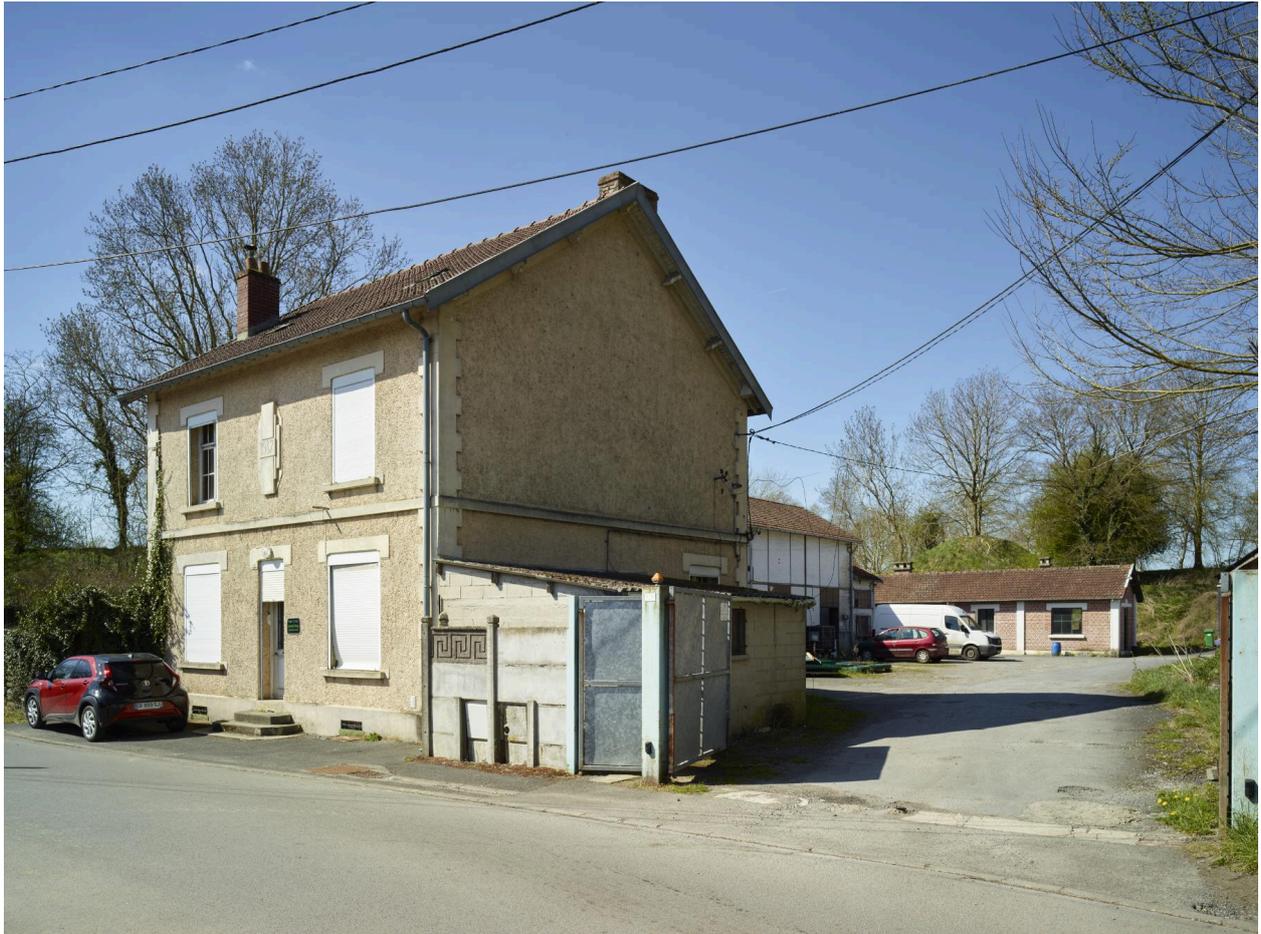
IVR32_20255900225NUCA

Vue générale orientée nord/sud.

La ferme est composée de bâtiments disjoints formant un U. Le côté nord de la parcelle est libre de constructions. Il est fermé par le talus de la fortification. Les hangars, granges, et l'étable sont situés dans la cour, tandis que la maison d'habitation occupe l'avant de la parcelle sur la rue. À droite de la maison, un portail interrompant un mur bahut en plaques de béton permet d'accéder à la cour.

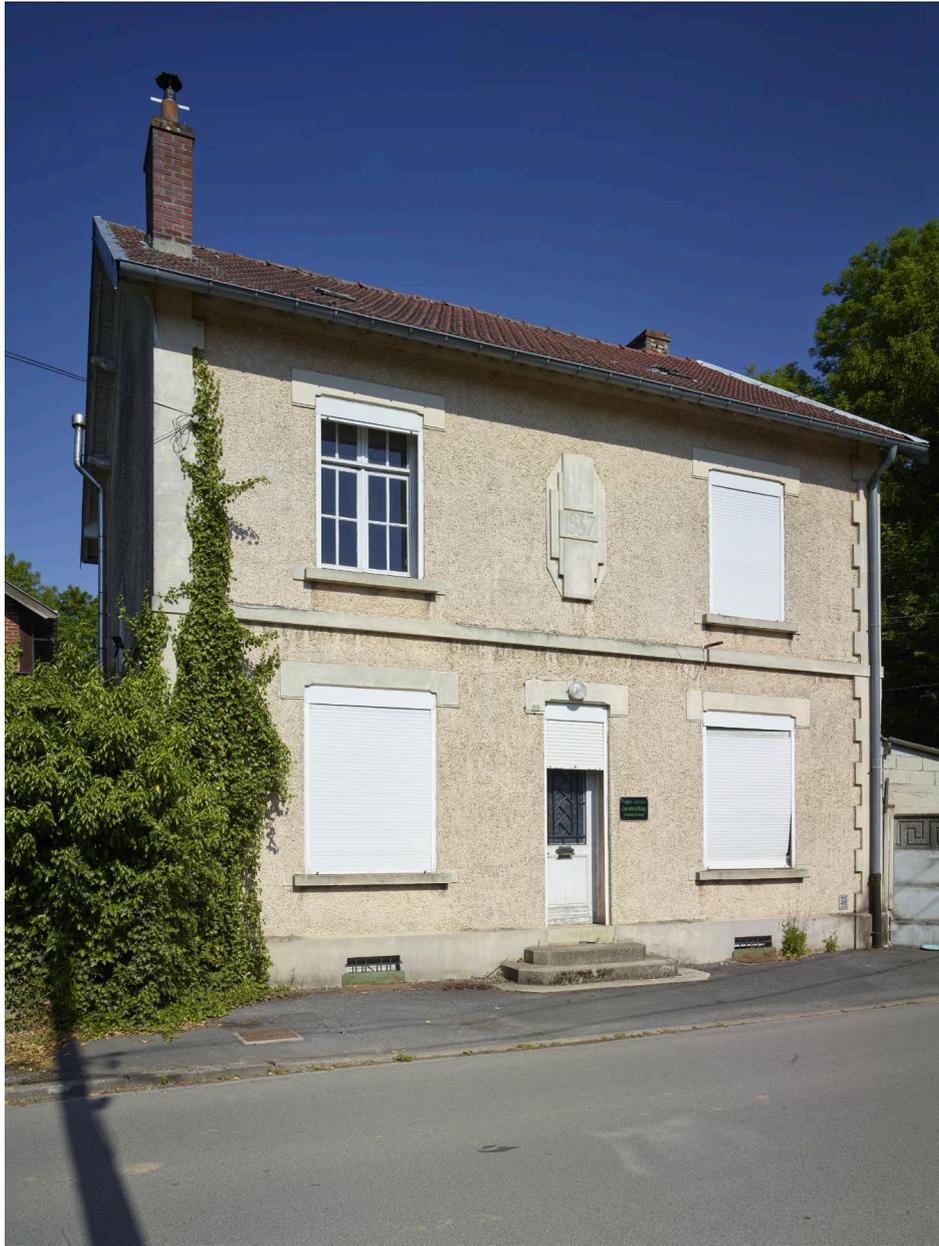
IVR32_20255900490NUCA

Façade principale du logis depuis le boulevard Vauban.

La maison est couverte par une toiture à longs pans débordante en tuiles mécaniques. Le rez-de-chaussée légèrement surélevé est surmonté d'un étage carré. La façade principale compte trois travées. La porte, précédée d'un petit degré rectangulaire, est située au centre. Les fenêtres verticales sont surmontées d'un linteau à retours. La façade arrière présente une organisation similaire à celle de l'avant, avec une porte centrale - ce qui laisse supposer une distribution traversante. Les façades latérales sont percées d'une seule ouverture : celle sur le côté gauche, plus petite et située à mi-hauteur, laisse supposer la présence d'un escalier que la baie viendrait éclairer.

La façade est entièrement recouverte d'enduit tyrolien, très utilisé depuis la Première Reconstruction. Quelques éléments en béton lisse viennent animer la façade : le soubassement, un bandeau entre les deux niveaux, les linteaux des baies et les chaînes harpées aux angles de la maison.

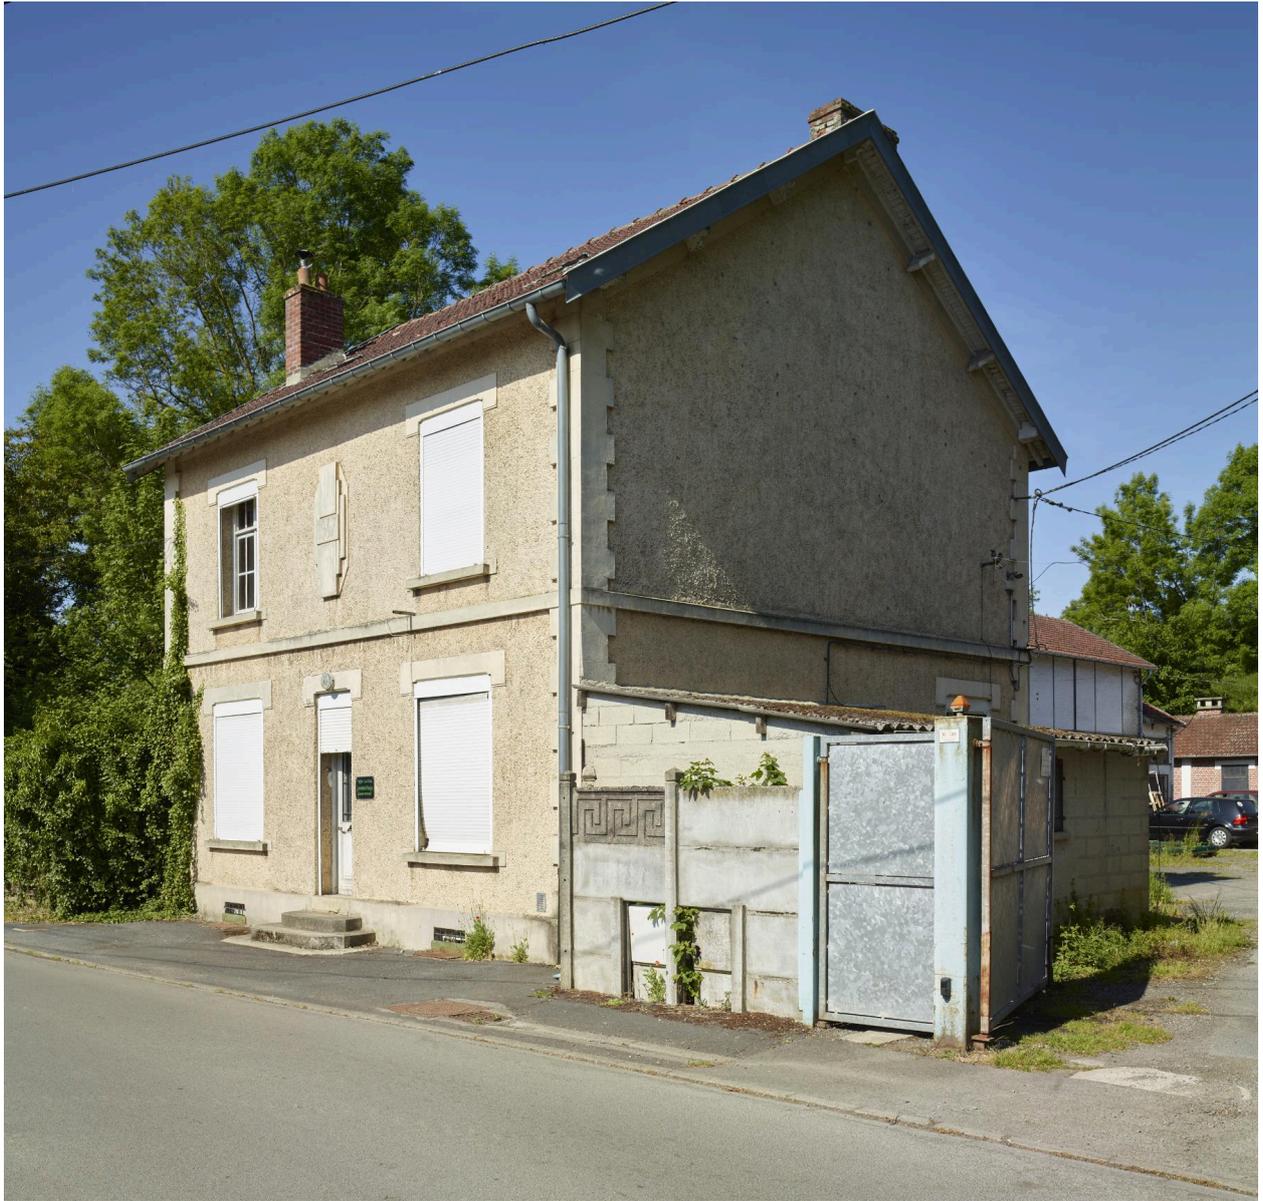
IVR32_20255900491NUCA

Façade principale et façade latérale droite depuis le boulevard Vauban.

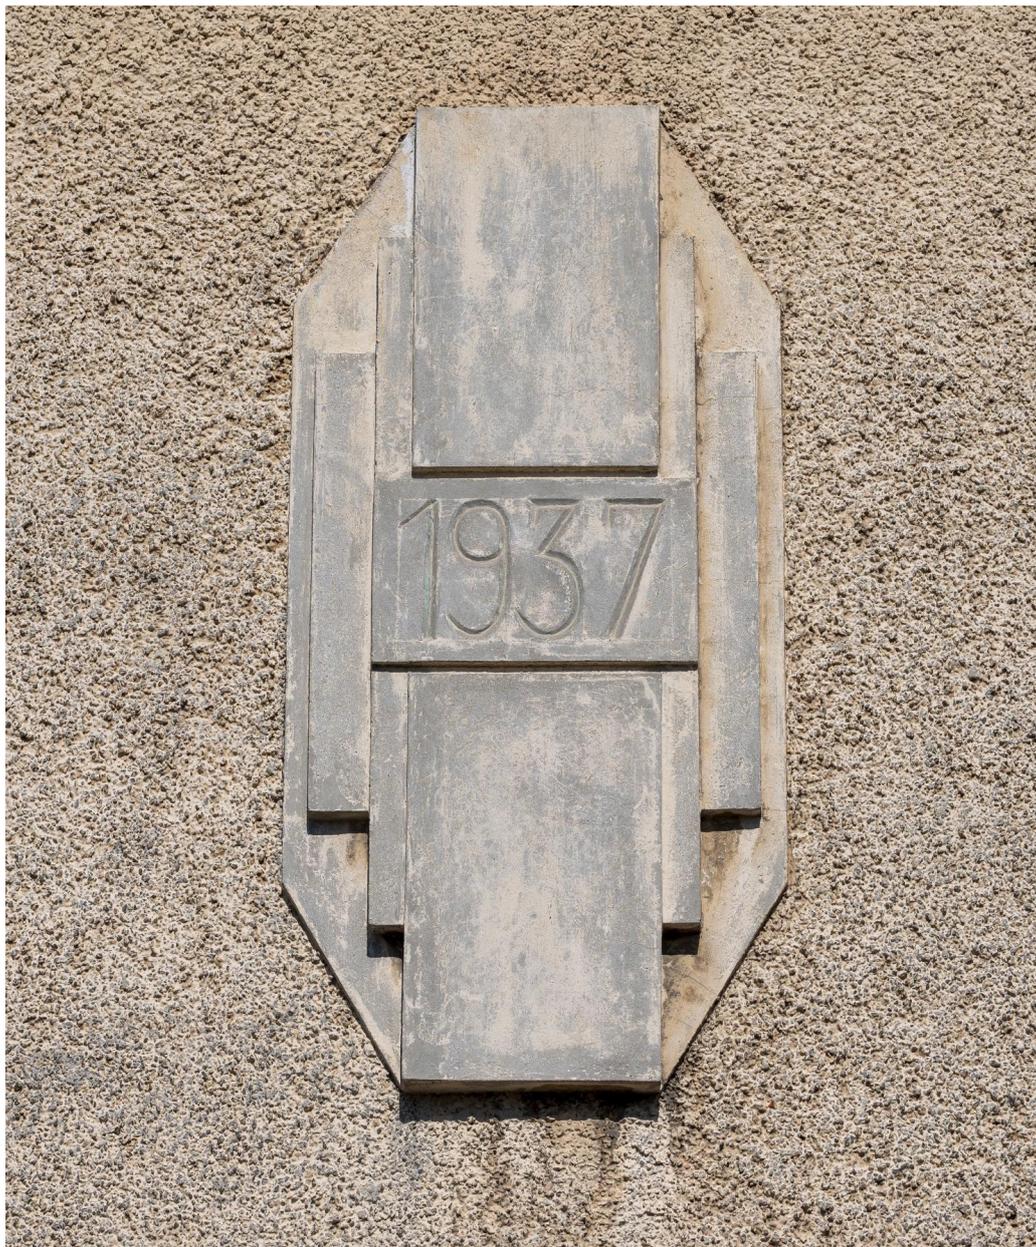
IVR32_20255900509NUCA

Détail du médaillon avec la date portée.

La date de 1937 est inscrite dans un cartouche géométrique au milieu de la façade et reportée sur le linteau d'un des bâtiments agricoles, ce qui permet de confirmer que l'ensemble de la ferme a été bâti en même temps.

Au centre de la façade, au-dessus de la porte d'entrée, un écusson en forme d'hexagone allongé dans lequel s'inscrivent des rectangles superposés est gravé. La partie centrale est occupée par la date de 1937. Il rappelle les pendentifs Art déco en vogue à la même époque.

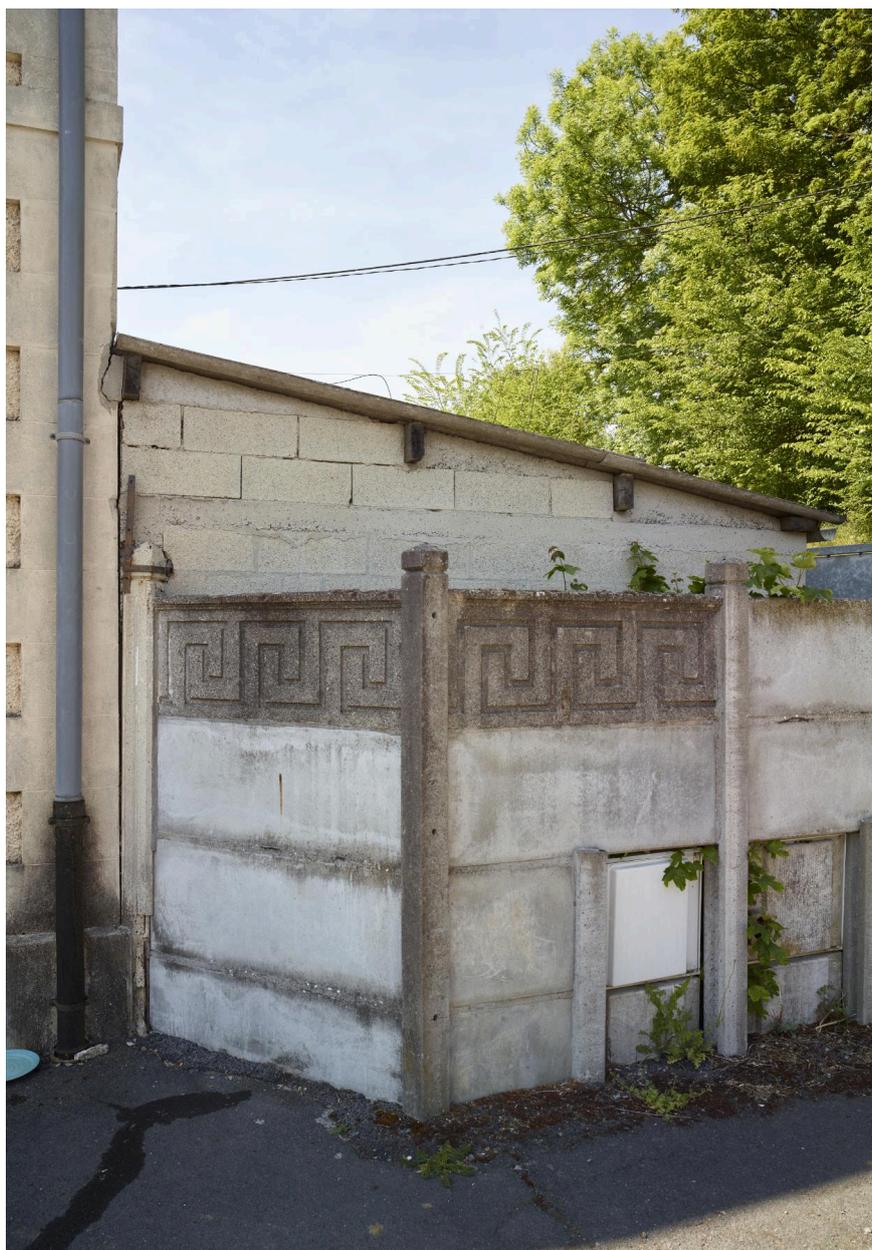
IVR32_20255900532NUCA

Détail de la palissade en béton fermant la parcelle sur la rue, avec son décor de grecques caractéristique des années 1930.

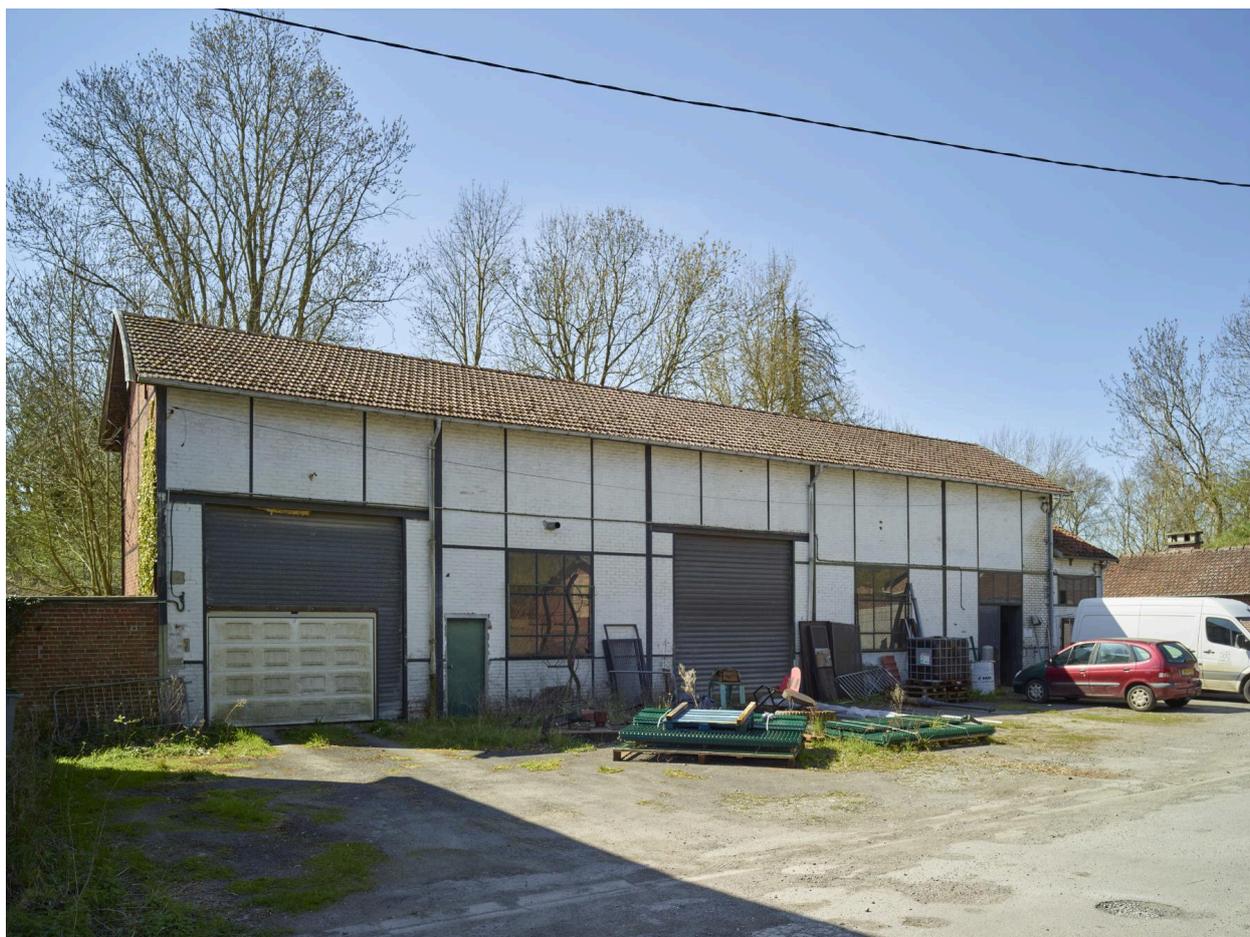
IVR32_20255900226NUCA

Détail du bâtiment agricole bordant le côté sud de la cour.

Le plus grand est le premier rencontré en rentrant dans la cour dont il occupe tout le côté sud. Composé d'une ossature métallique avec remplissage de brique, c'est un bâtiment de plan rectangulaire de grande hauteur couvert par une toiture

à longs pans débordantes en tuile mécanique. Seule la façade sur cour comporte des ouvertures, avec une alternance de grandes portes cochères et de fenêtres. Il est possible que les profilés métalliques qui servent de linteaux aux portes aient à l'origine accueilli un système de porte en un seul vantail sur rail.

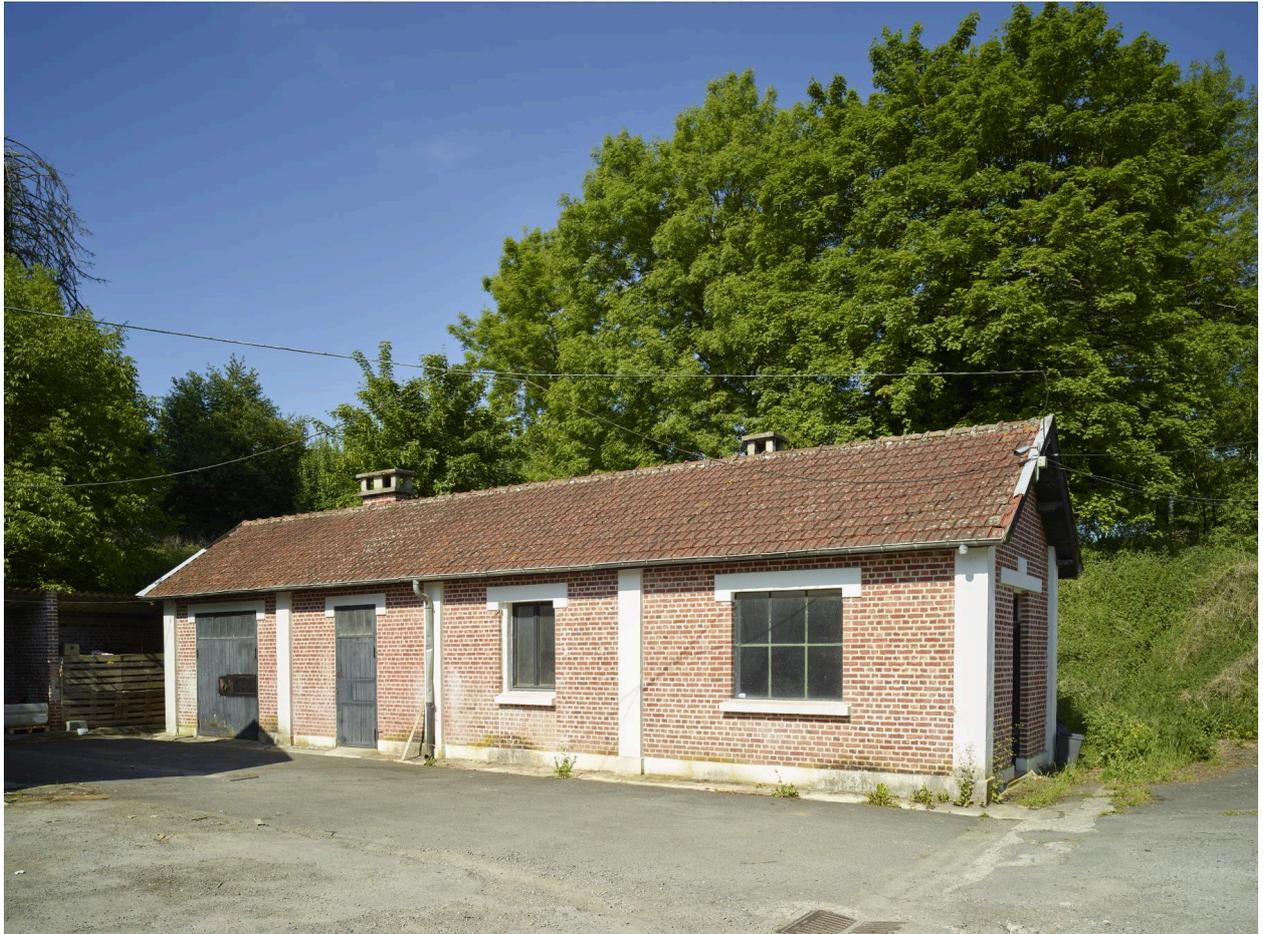
IVR32_20255900493NUCA

Bâtiment au fond de la cour : façade sous le mur gouttereau.

Perpendiculaire à ce premier bâtiment et occupant le fond de la parcelle se trouve un bâtiment bas d'un seul niveau, de plan rectangulaire. Il est également couvert par une toiture débordante à longs pans en tuile mécanique. Il présente une structure de poteaux en béton avec un remplissage de brique. Chaque pan du mur gouttereau, scandé par les poteaux en béton qui reposent sur une petite base et évoquent des pilastres, est percé d'une baie : porte plus ou moins grande pour les deux travées de gauche et fenêtres pour les deux de droite. Il devait sans doute s'agir d'une étable ou d'une porcherie. Toutes les baies sont surmontées, comme pour la façade de la maison principale, d'un linteau en béton en forme de bandeau avec retour. Le pignon est percé d'une porte, au-dessus de laquelle un cartouche rectangulaire en béton porte la date de 1937. Enfin, un dernier bâtiment bas, de petite dimension, occupe une partie du côté nord tout au fond de la cour. Il vient prendre appui sur les flancs fortifiés qui délimitent le bastion. Il présente la même structure de poteaux et poutres métalliques rivetés et remplissage de brique sans soubassement que le grand hangar. Seul le mur-pignon est percé d'une porte, ceux gouttereaux n'étant percés que de fenêtres. La partie triangulaire du pignon, qui ne présente pas le même appareil de brique que la partie basse posée en appareil picard, est une surélévation récente.

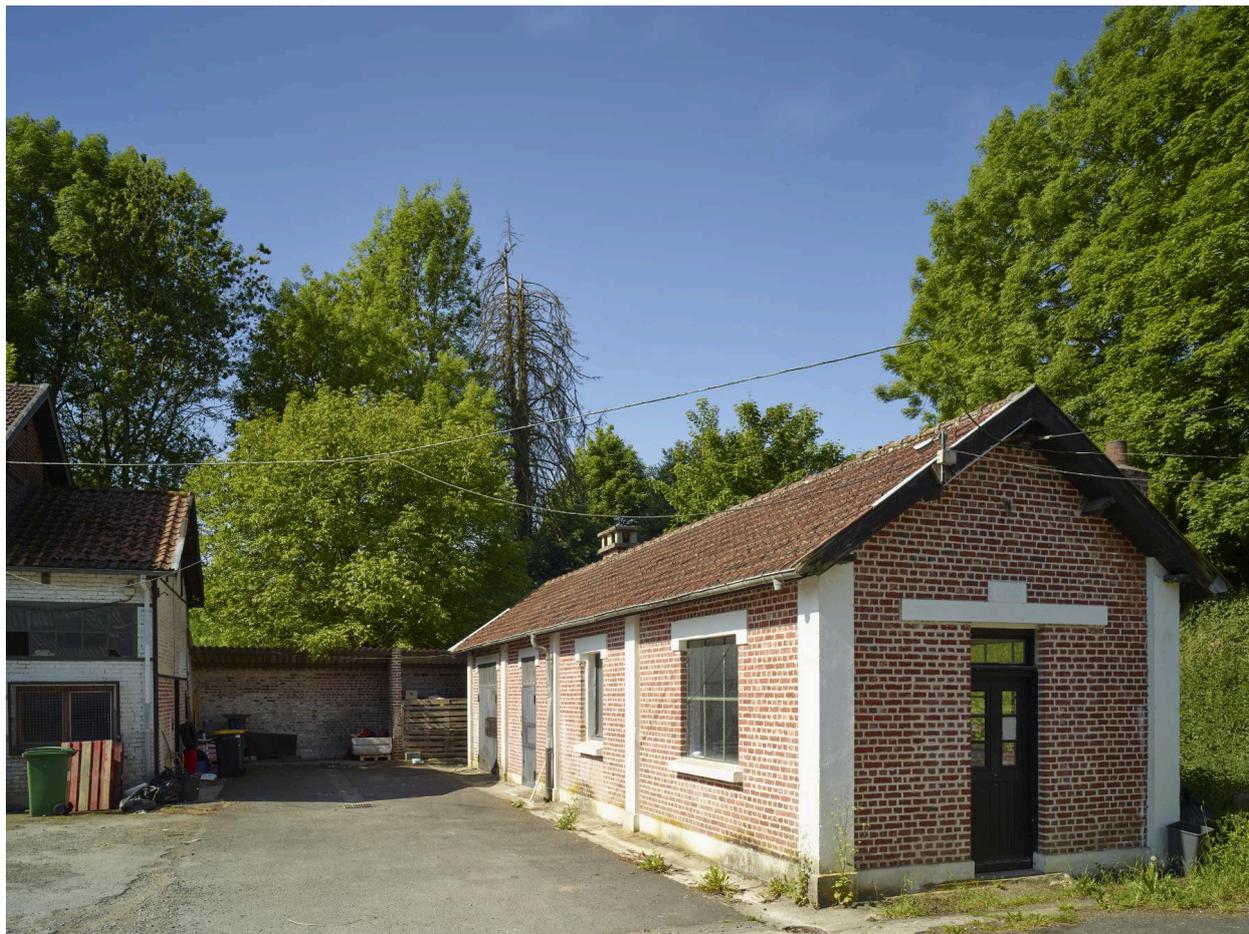
IVR32_20255900495NUCA

Bâtiment au fond de la cour : façade-pignon, avec la date portée de 1937.
