Hauts-de-France, Somme
Ponthoile
Romaine
100 rue du Bonnelle

Ancienne ferme

Numéro de dossier : IA80007873
Date de l'enquête initiale : 2004
Date(s) de rédaction : 2004
Cadre de l'étude : inventaire préliminaire arrière-pays maritime picard
Degré d'étude : étudié

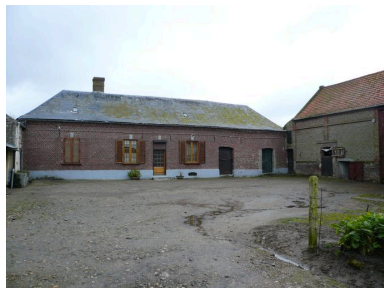
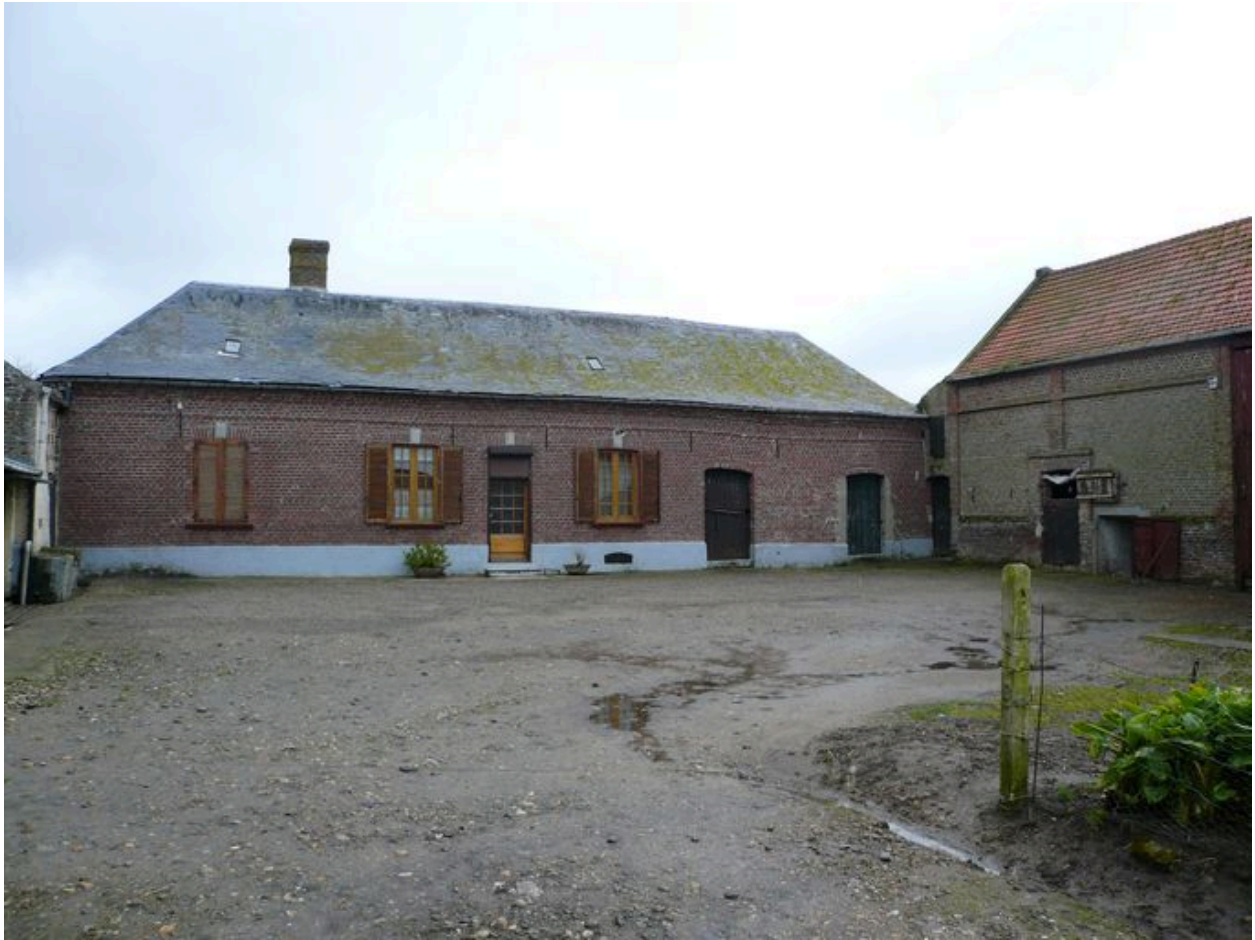
Vue du logis.
Phot. Inès Guérin
IVR22_20078005554NUCA

Vue du logis.

La ferme se compose de bâtiments en brique disposés sur les trois côtés de la cour. Le logis occupe le fond de la cour. Long de trois travées, il est couvert d'un toit à longs pans et croupes en ardoise. Les deux travées sud sont consacrées aux chevaux. Les ouvertures sont distribuées de façon totalement irrégulière. Au sud se situe la grange. Relativement haute, pourvue d'un couloir central traversant, elle est couverte d'un toit à longs pans en tuile. La partie orientale est occupée par un boxe à chevaux. Les porcheries sont implantées à l'est de la cour, le long de la rue. Perpendiculairement au logis, sont situés deux petits bâtiments en brique : une porcherie et un fournil, tous deux couverts en ardoise. Au nord-ouest de la cour se trouvent les étables en parpaing et briques, surmontées d'un grenier de stockage.

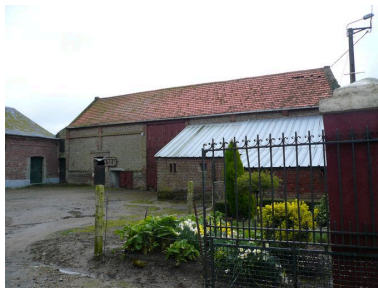
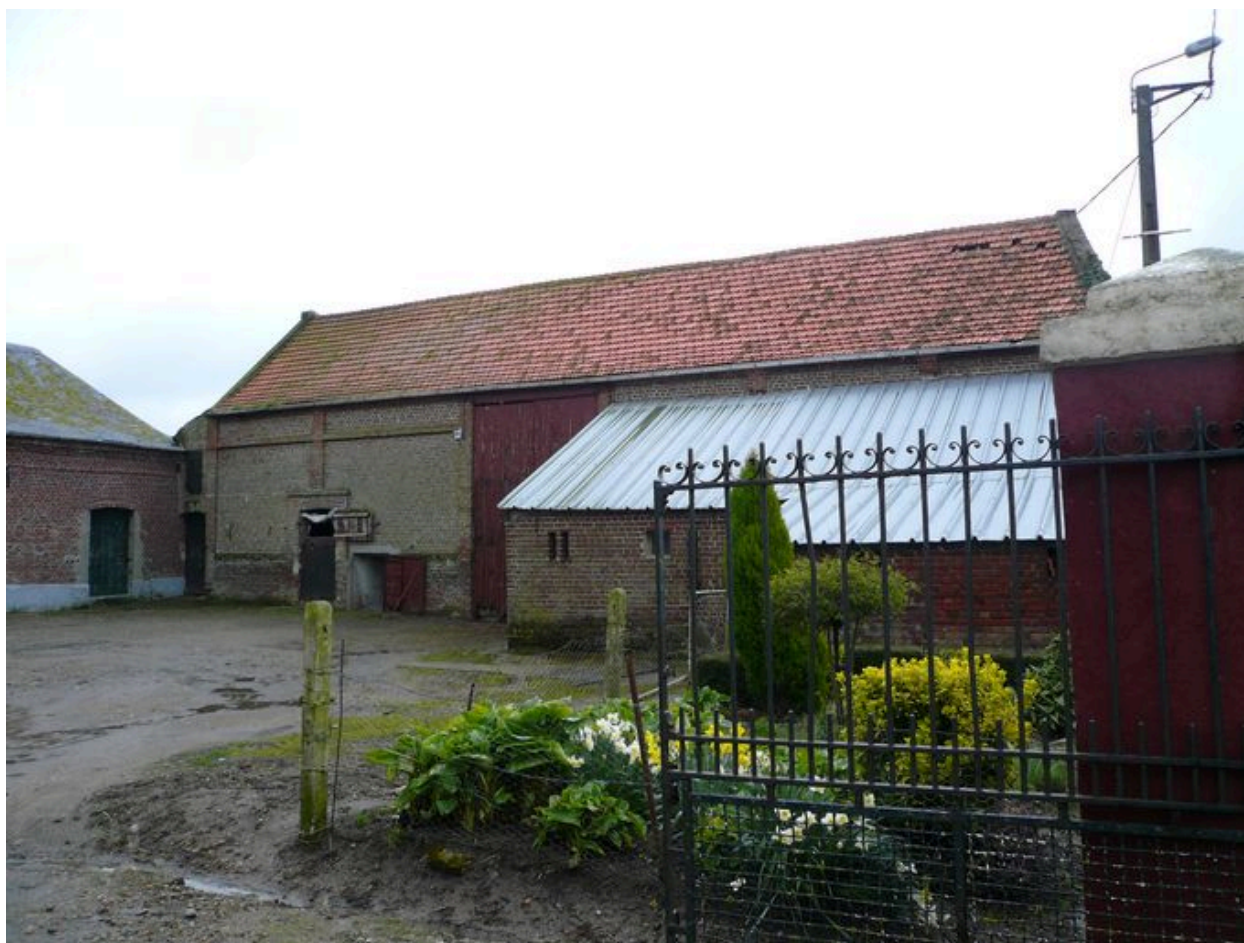
Vue de la grange.
Phot. Inès Guérin
IVR22_20078005555NUCA

Vue de la grange.

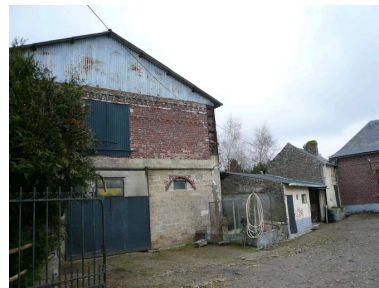
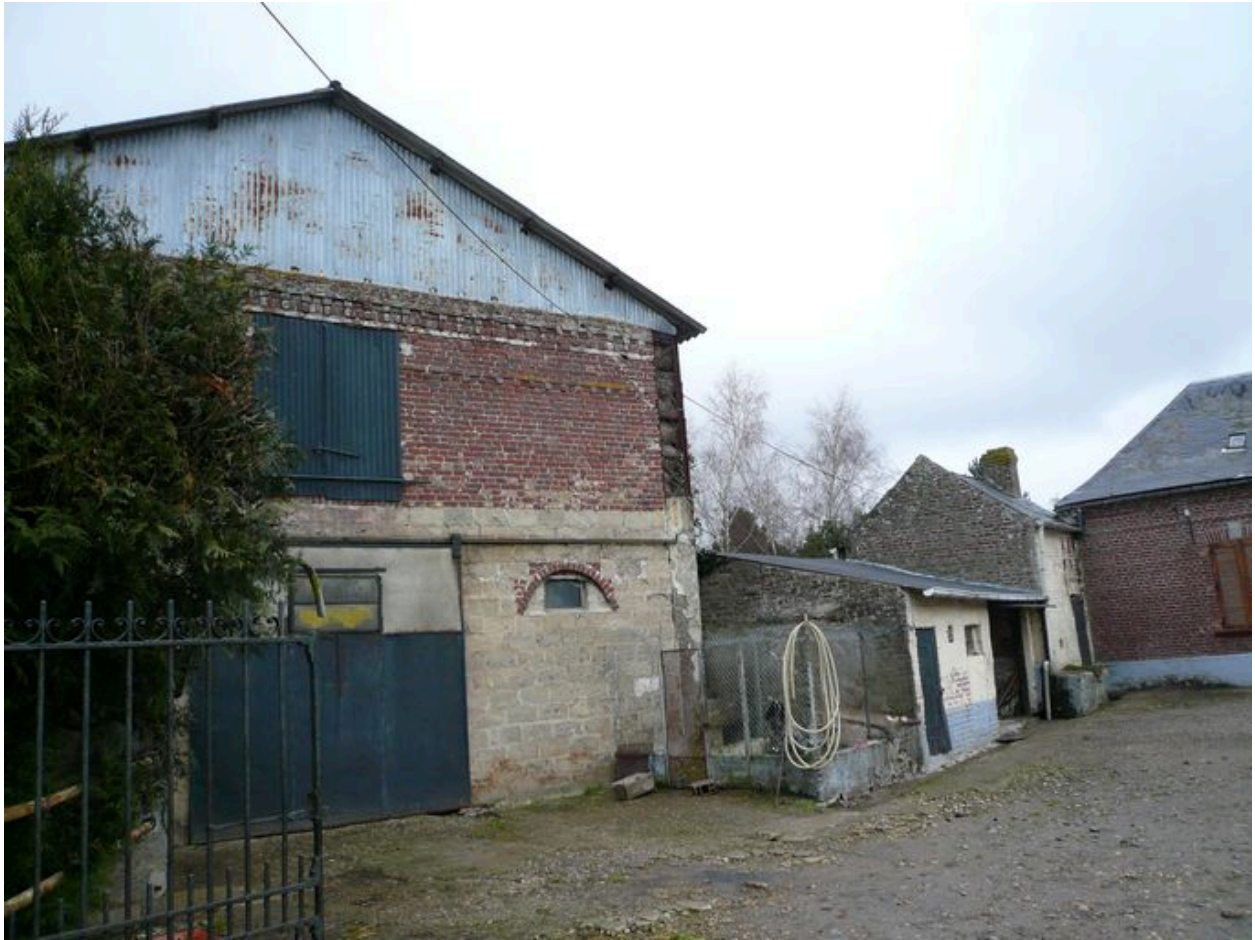
Vue des porcheries,
fournil et étables sur rue.
Phot. Inès Guérin
IVR22_20078005556NUCA

Vue des porcheries, fournil et étables sur rue.

L'ensemble de ces bâtiments a été construit à la fin du 19e siècle (début du 20e siècle pour les étables sur rue) d'après la couleur de la brique.
Statut de la propriété : propriété privée

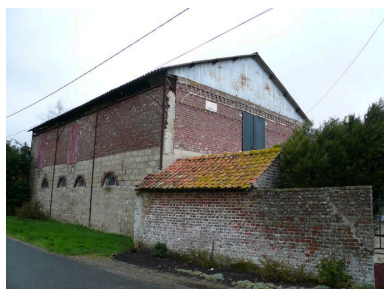
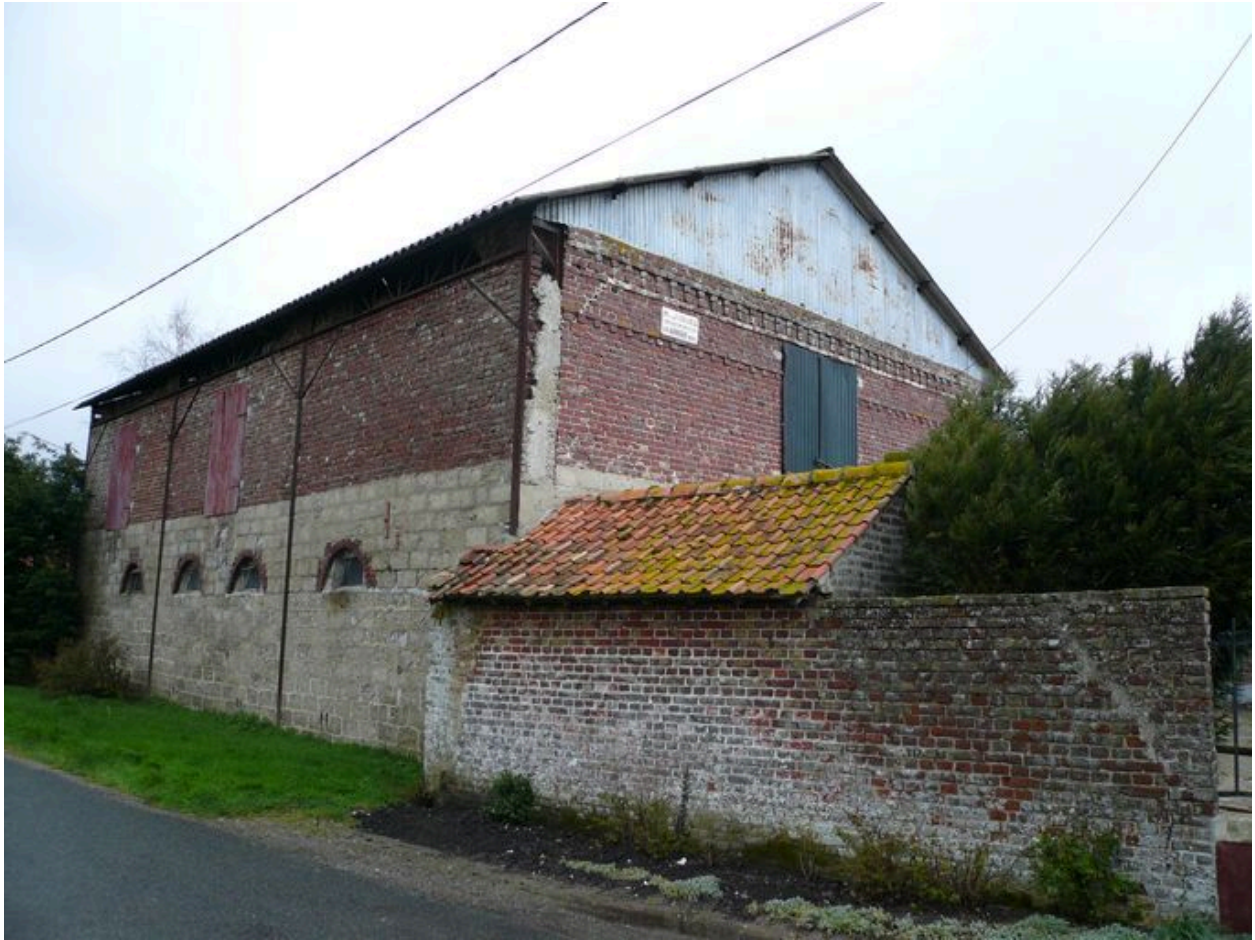
Vue des étables depuis la rue.
Phot. Inès Guérin
IVR22_20078005557NUCA

Vue des étables depuis la rue.
