Hauts-de-France, Somme  
Favières  
le Hamelet  
550 rue de la Chapelle

## Ferme

Numéro de dossier : IA80007253  
Date de l'enquête initiale : 2004  
Date(s) de rédaction : 2004  
Cadre de l'étude : inventaire préliminaire arrière-pays maritime picard  
Degré d'étude : étudié

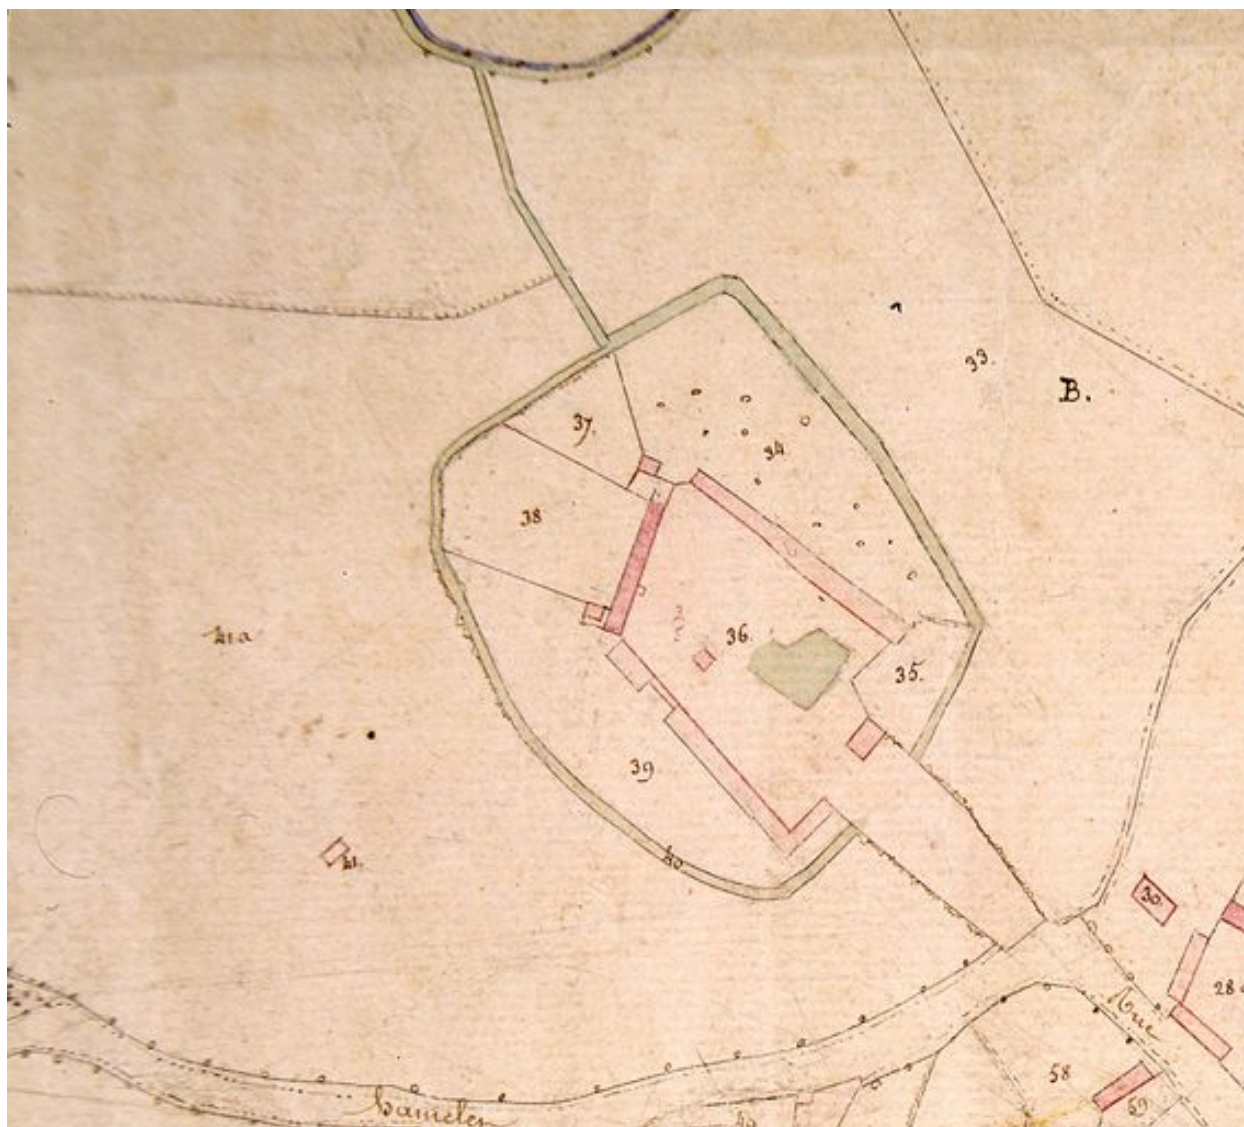
Extrait du cadastre napoléonien présentant le plan de la ferme en 1828.

Extrait du cadastre  
napoléonien présentant le  
plan de la ferme en 1828.  
Phot. Monnehay-Vulliet Marie-Laure  
IVR22\_20078005786XAB

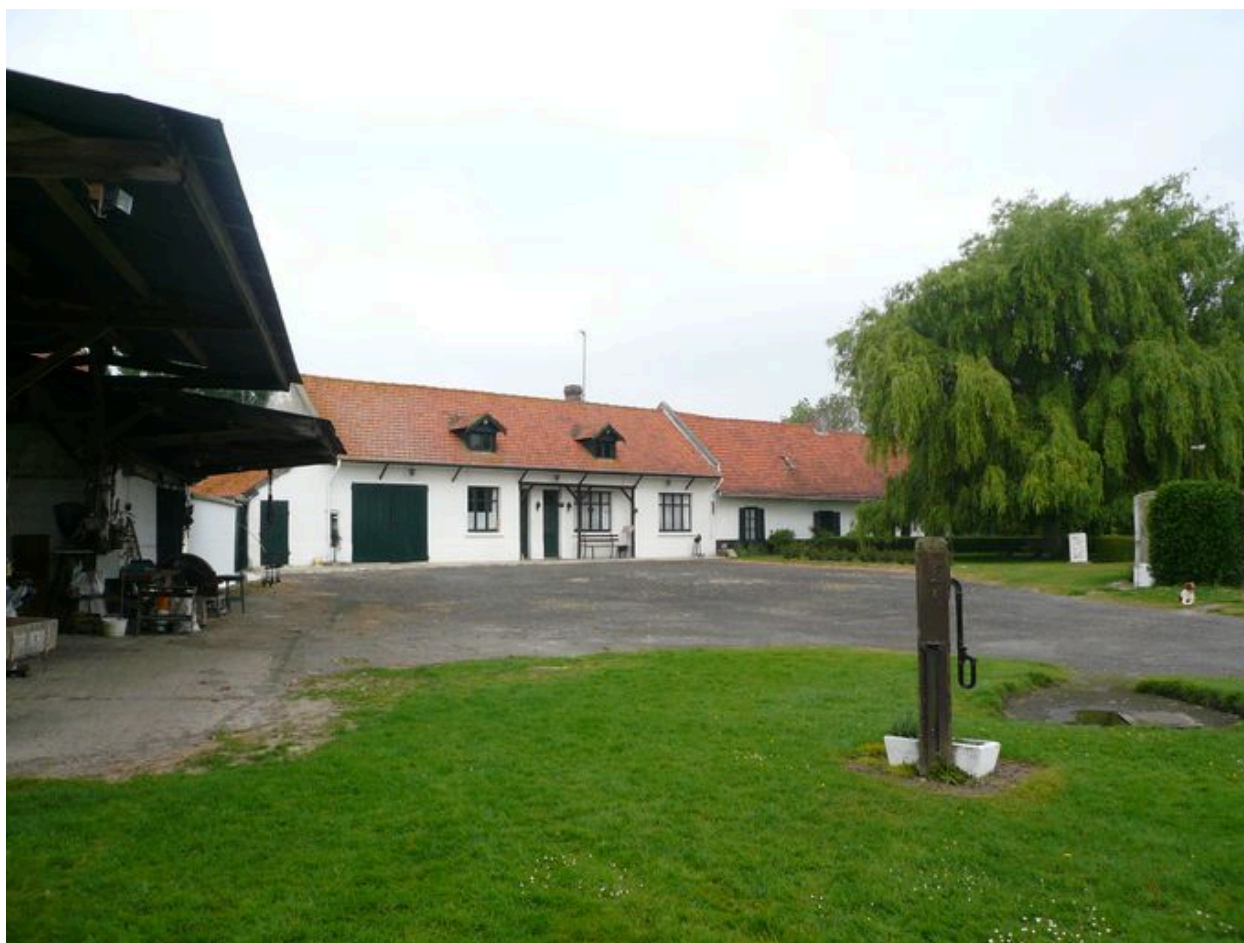
Vue sur les deux logis, notamment sur celui construit au début du 20e siècle.

Vue sur les deux logis, notamment sur  
celui construit au début du 20e siècle.  
Phot. Inès Guérin  
IVR22\_20078005818NUCA

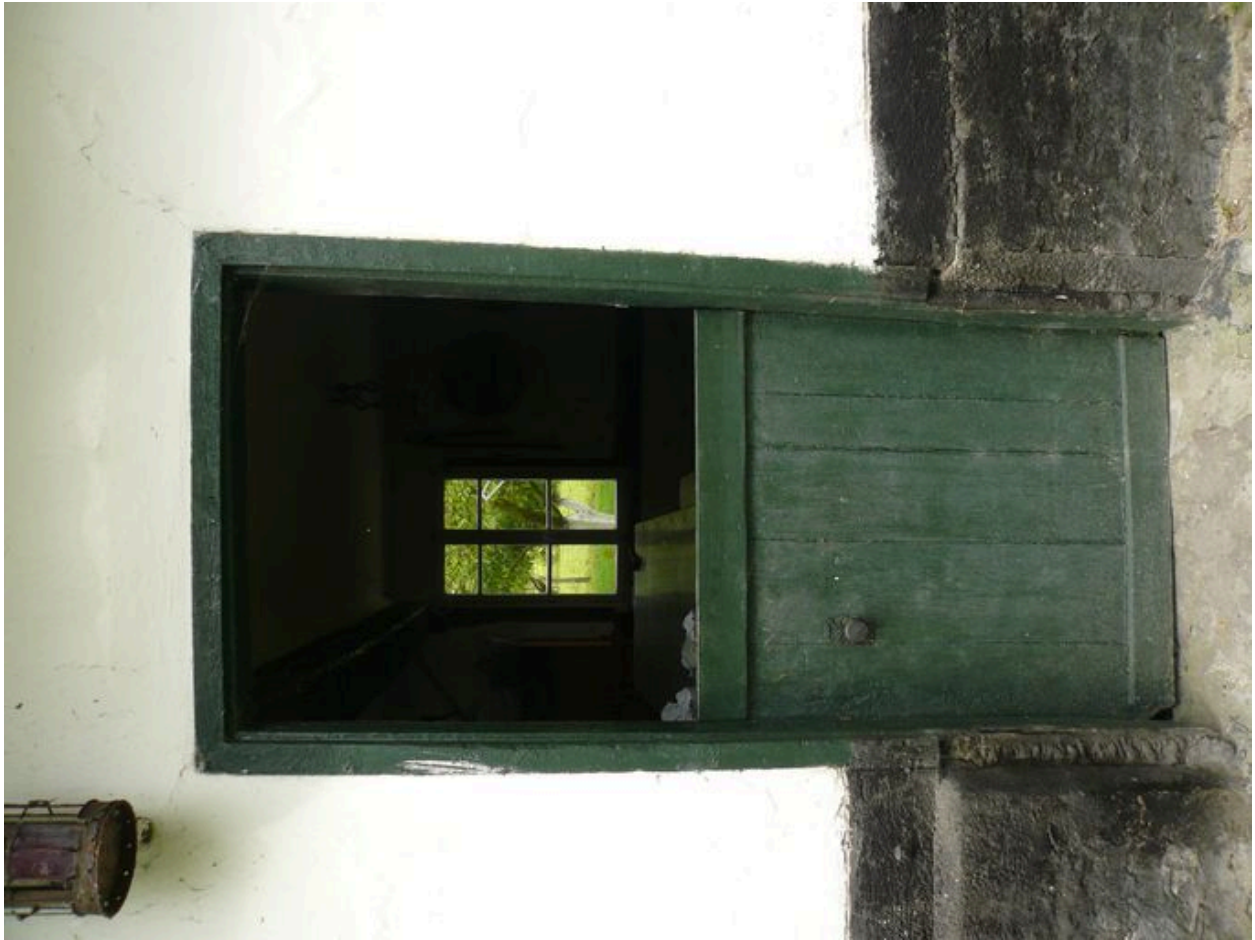
Vue de la porte d'entrée à deux battants verticaux avec poignée en fonte stylisée.

Vue de la porte d'entrée à  
deux battants verticaux avec  
poignée en fonte stylisée.  
Phot. Inès Guérin  
IVR22\_20078005822NUCA

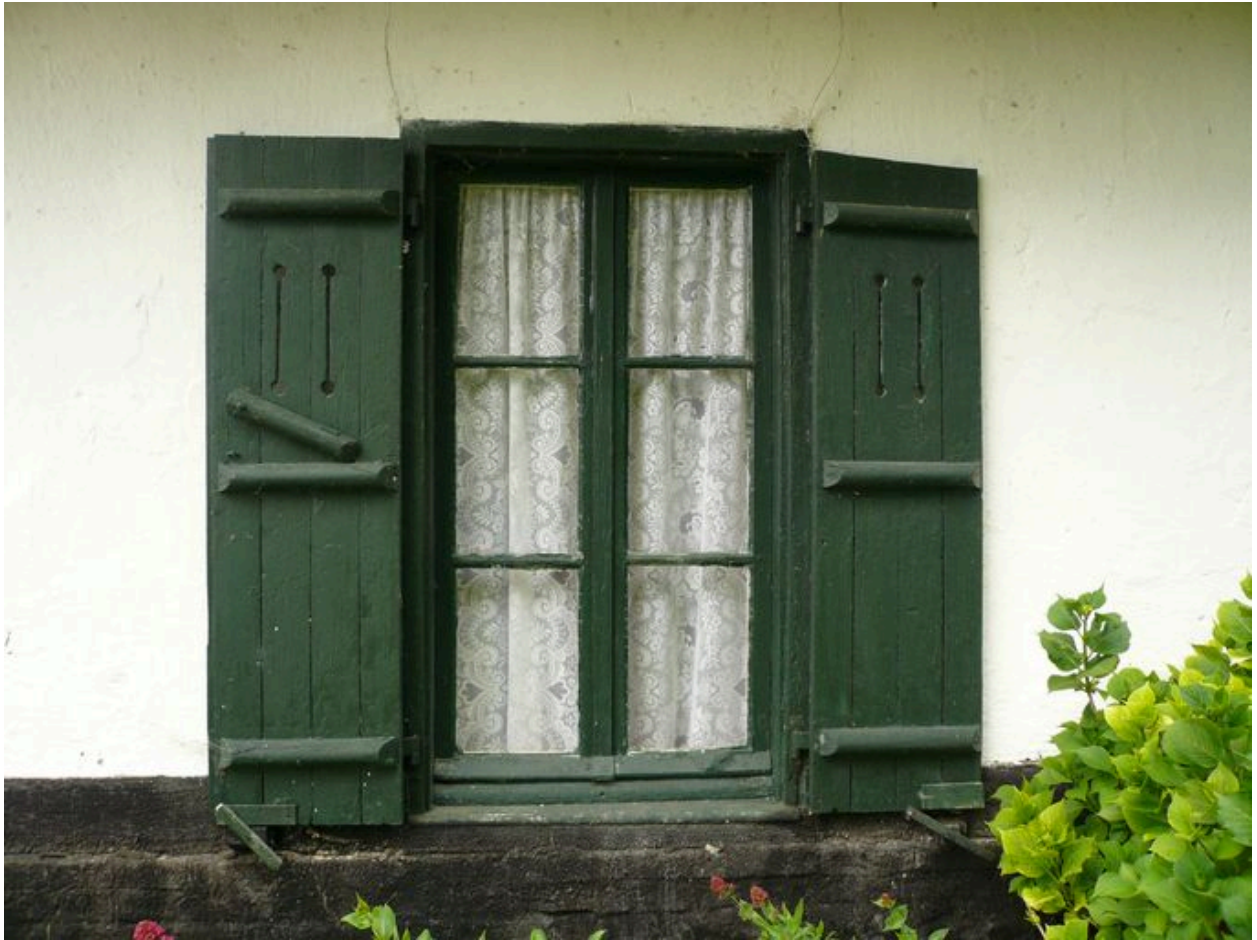
Vue détaillée d'un contrevent.

Vue détaillée d'un contrevent.  
Phot. Inès Guérin  
IVR22\_20078005820NUCA

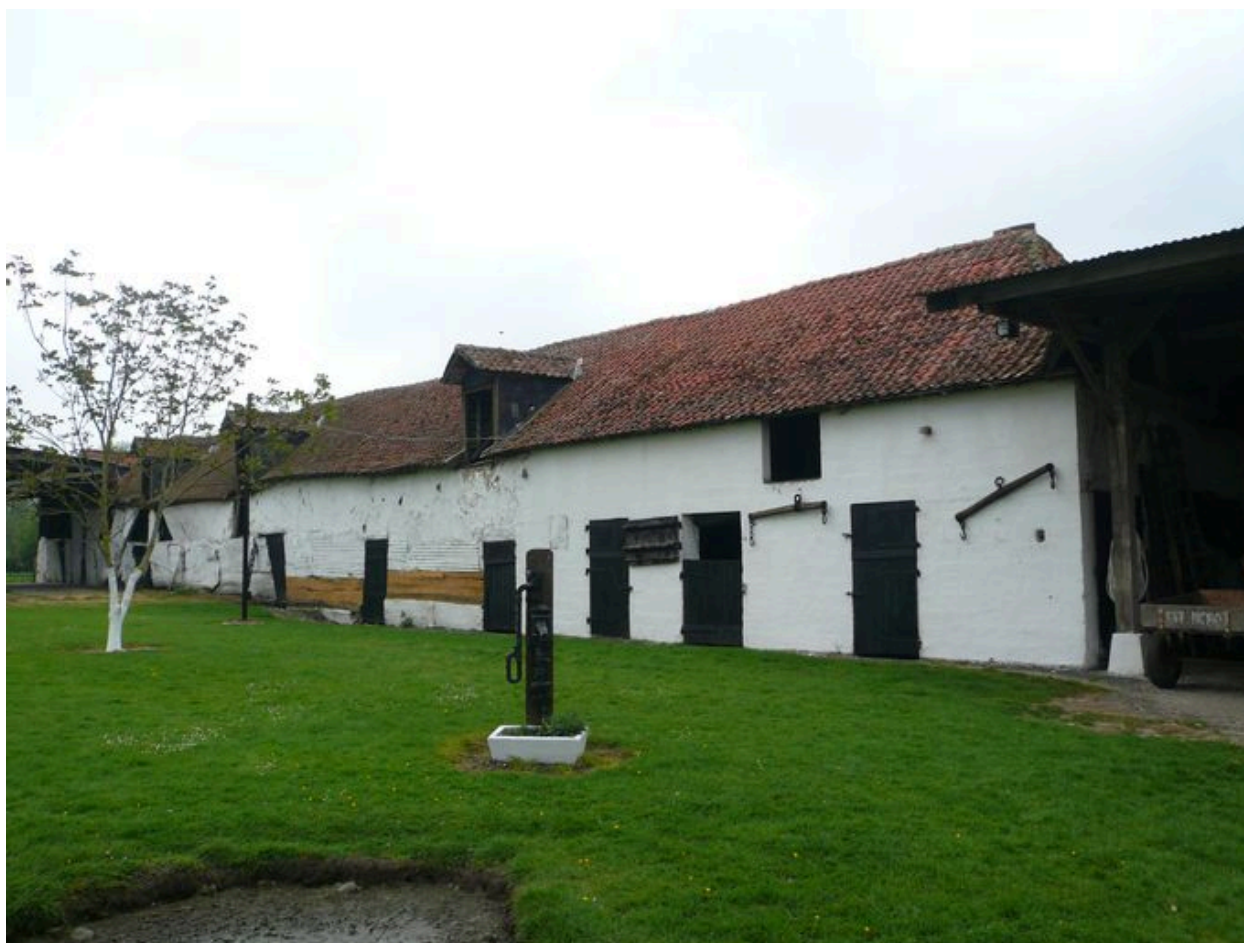
Vue sur l'étable-grange.

baies larges et de deux portes placées en retrait, ainsi abritées par une avancée. L'extrémité occidentale est occupée par un garage, flanquée d'une saillie en appentis (sans doute une remise). Le toit à longs pans et pignons découverts est en tuile. Au nord de la cour se situent les étables en brique, composées de quatre boxes, disposant d'un toit à longs pans en pannes. Le pignon ouest, percé d'une porte, a été reconstruit en parpaing. Le décor se concentre à la corniche, composée de briques disposées en épi. Au nord-est de la cour, à l'entrée de la propriété, se trouvent les écuries en brique, aujourd'hui en ruine. Elles se composent de trois compartiments, percés de portes à arc segmentaire. L'ouest est occupé sur toute la longueur par un bâtiment tenant lieu de grange (au sud) et d'étables (au nord). En torchis et pans de bois avec solin en brique (parpaings pour une partie), l'édifice est protégé sur les côtés par des tôles ondulées. Le toit en tuiles à longs pans et croupe au nord présente une ondulation caractéristique qui indique l'ancienneté de la charpente. Le grenier est accessible depuis la cour par la présence de quatre lucarnes, dites gerbière, couvertes en tuiles dont les joues sont protégées d'un essentage d'ardoise. La partie réservée aux animaux dispose d'un plafond en plancher avec poutres apparentes. Les portes qui les distribuent sont à deux vantaux horizontaux. La partie réservée aux récoltes est un vaste espace où la charpente est laissée apparente. Cette disposition permet d'observer l'intérieur de l'édifice : un surcroît a été ajouté sur chaque mur gouttereau lors du passage du toit de chaume au toit de tuile. Les cloisons intérieures, dépourvues de solin, sont en torchis et pans de bois. Un hangar moderne ainsi qu'une resserre en parpaing et essentage de planches flanquent cet édifice au nord. La mare ainsi que le colombier en brique occupent le cœur de la cour. Le pigeonnier se compose d'un rez-de-chaussée réservé au poulailler et d'un comble accueillant les pigeons. La corniche a reçu une frise de boutisses saillantes non accolées.

Vue sur l'étable-grange.  
Phot. Inès Guérin  
IVR22\_20078005823NUCA

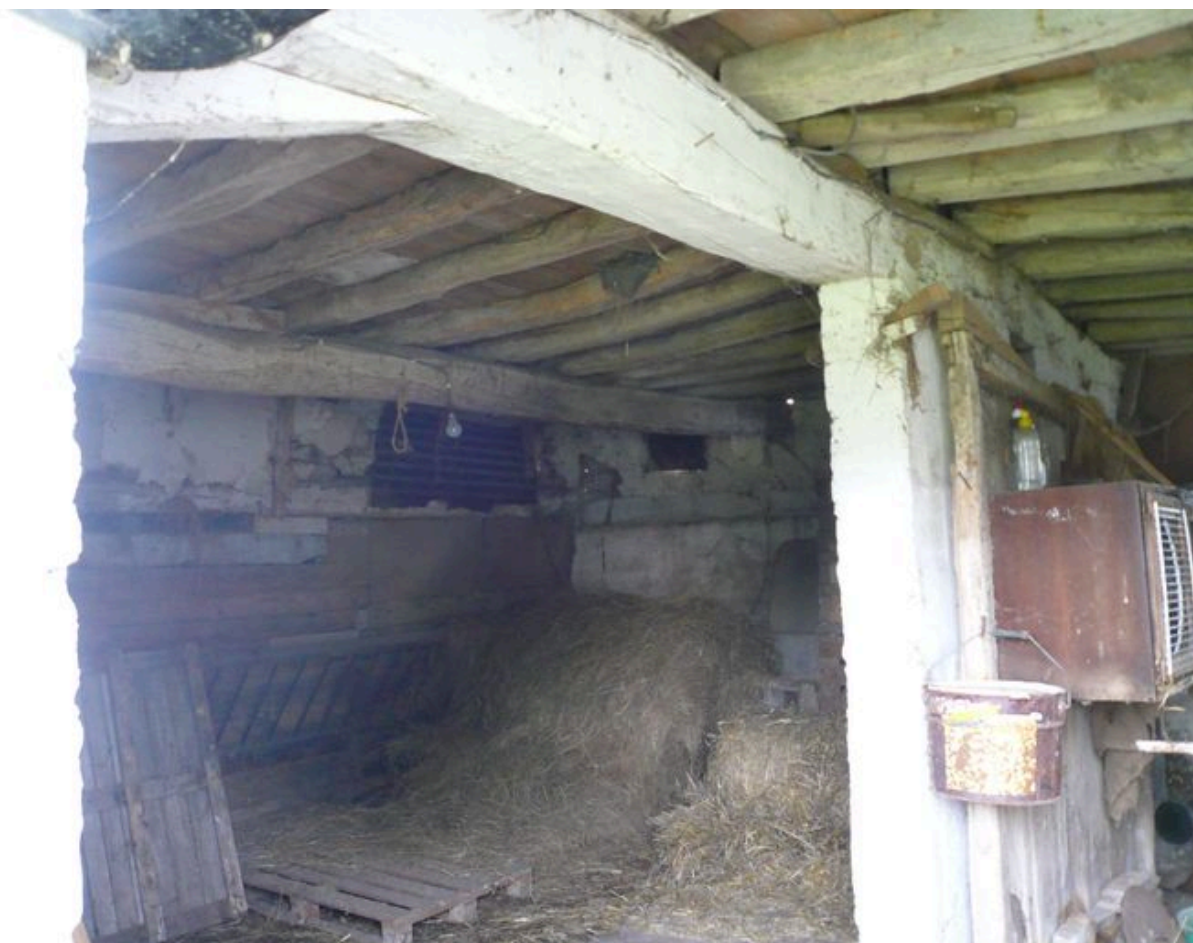
Vue intérieure de la partie étable.

Vue intérieure de la partie étable.  
Phot. Inès Guérin  
IVR22\_20078005824NUCA

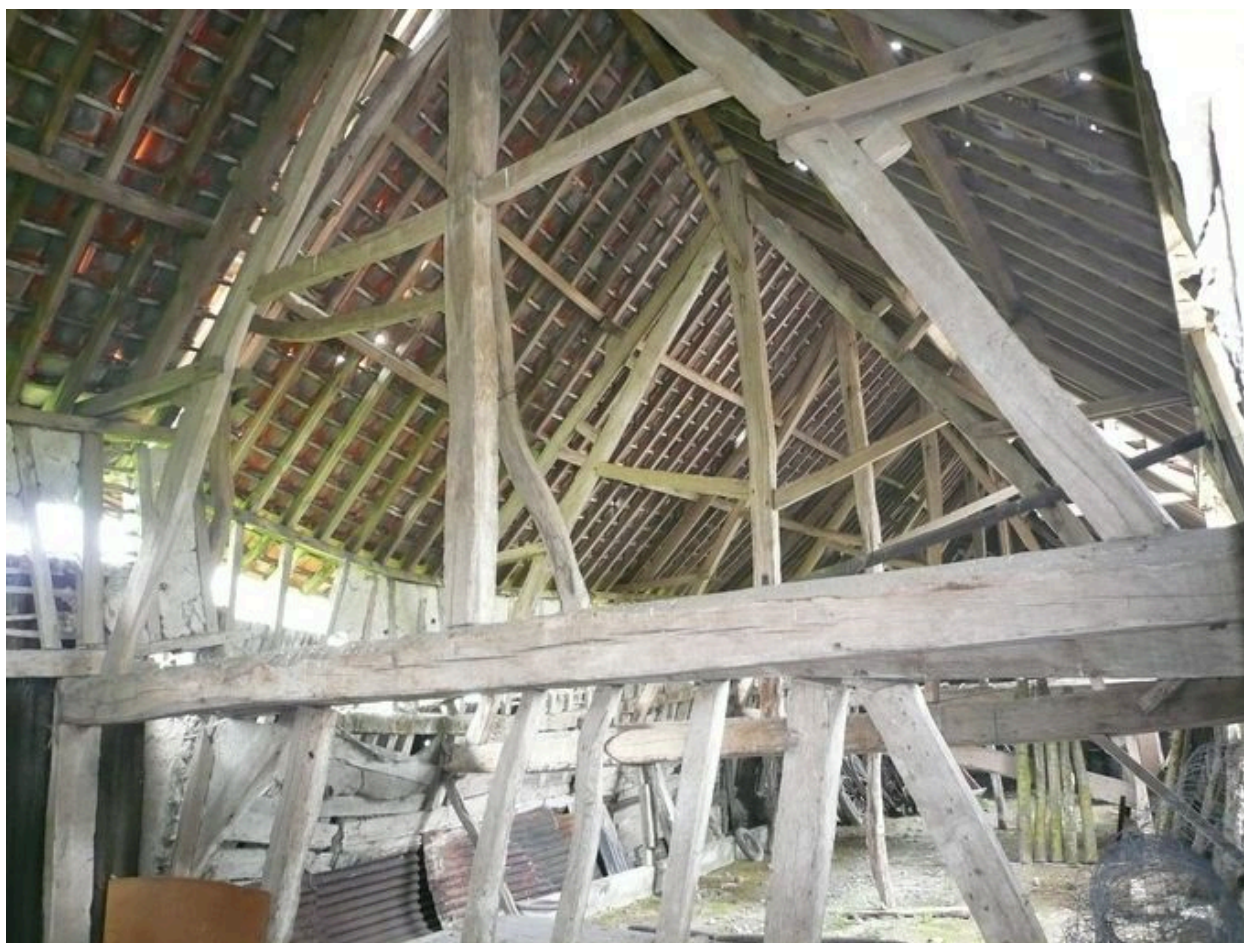
Vue intérieure de la partie grange.

Vue intérieure de la partie grange.  
Phot. Inès Guérin  
IVR22\_20078005825NUCA

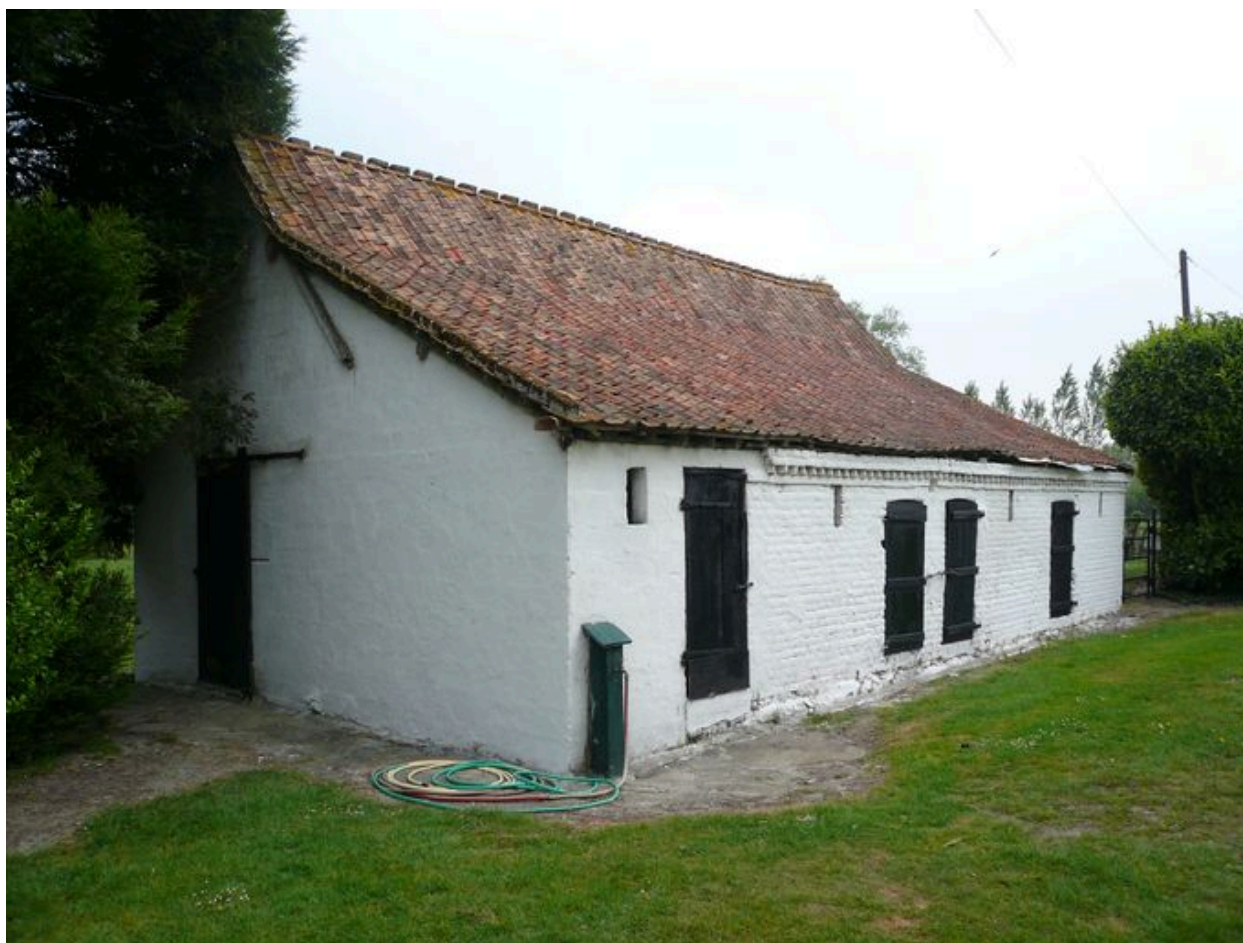
Vue des étables à cochons.

Vue des étales à cochons.  
Phot. Inès Guérin  
IVR22\_20078005826NUCA

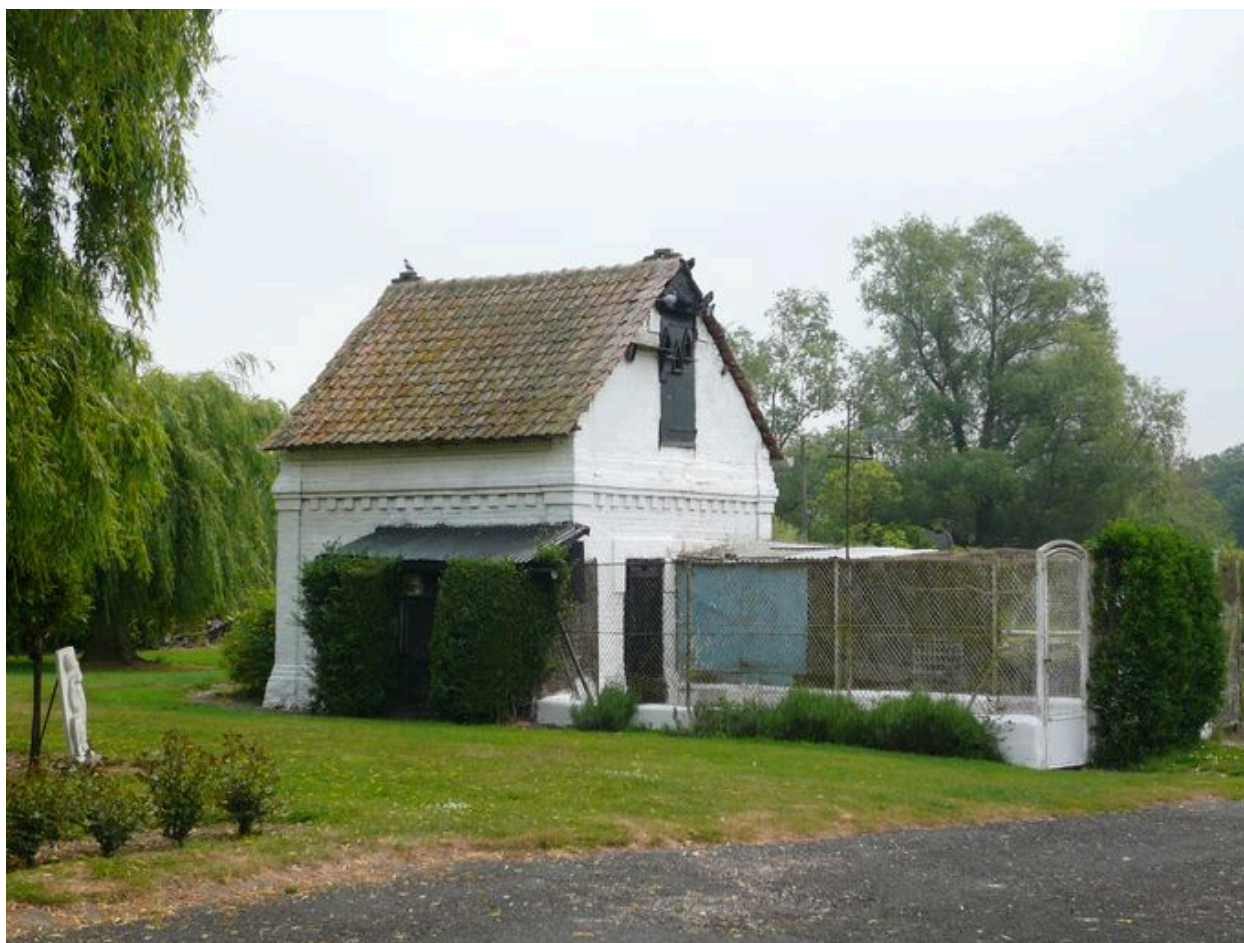
Vue du pigeonnier.

Vue du pigeonnier.  
Phot. Inès Guérin  
IVR22\_20078005827NUCA
