Hauts-de-France, Aisne
Villers-Cotterêts
Église paroissiale Saint-Nicolas, rue de l' Hôtel-de-ville

Ensemble de deux verrières décoratives (baies 1 et 2)

Numéro de dossier : IM02000750
Date de l'enquête initiale : 1992
Date(s) de rédaction : 2002
Cadre de l'étude : inventaire topographique canton de Villers-Cotterêts, mobilier et objets religieux
Degré d'étude : étudié
Référence du dossier Monument Historique : PA00125659

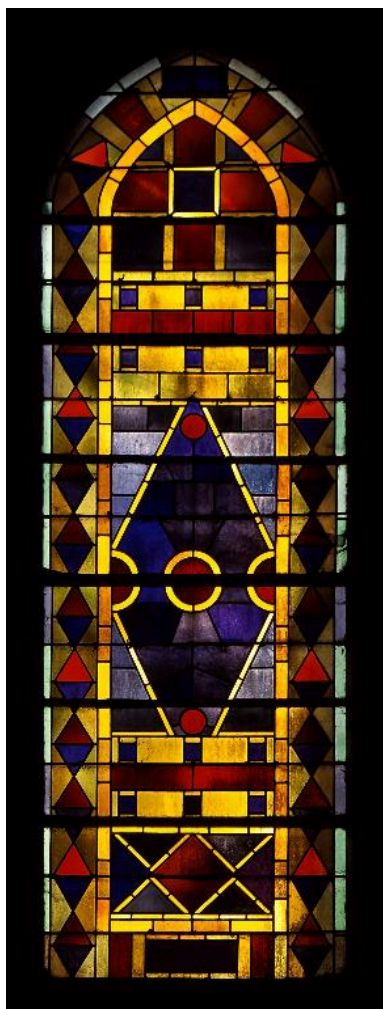
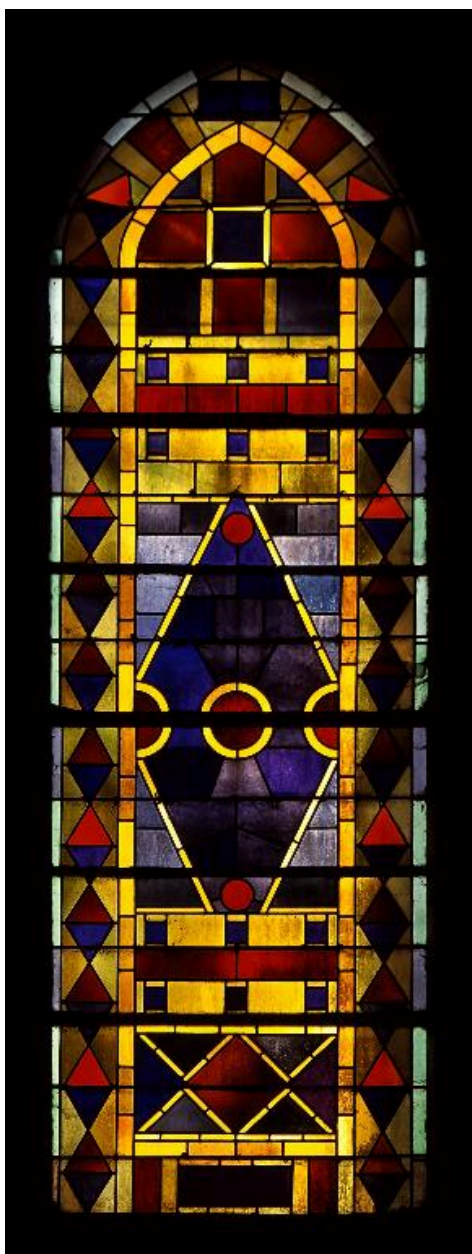
Chacune des deux verrières est installée dans une baie libre, en forme de lancette s'achevant en arc brisé. Ce vitrail coloré est réalisé avec des pièces de "verre antique", assemblées par un réseau de plomb. Aucun rehaut peint n'a été remarqué sur les verres.

La verrière de la baie 1 est ornée d'un losange, d'une croix et d'une étoile, qui se détachent sur un fond de rectangles, de carrés et de cercles. Le décor de la verrière de la baie 2 repose principalement sur un grand losange vertical et une croix.

Seule la baie 2, qui donne sur la rue, est protégée par un grillage. Quelques verres sont fendus.

Vue générale de la
verrière de la baie 2.
Phot. Thierry Lefébure
IVR22_20020200429VA

Vue générale de la verrière de la baie 2.
