Hauts-de-France, Nord
Beaufort
32 rue Pasteur

Ancienne ferme

Numéro de dossier : IA59002422
Date de l'enquête initiale : 2004
Date(s) de rédaction : 2004
Cadre de l'étude : inventaire préliminaire PNR Avesnois
Degré d'étude : repéré

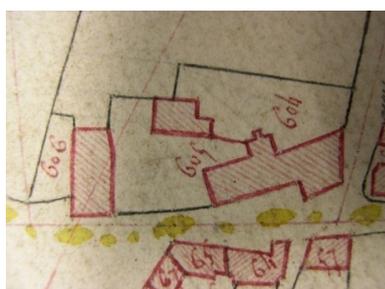
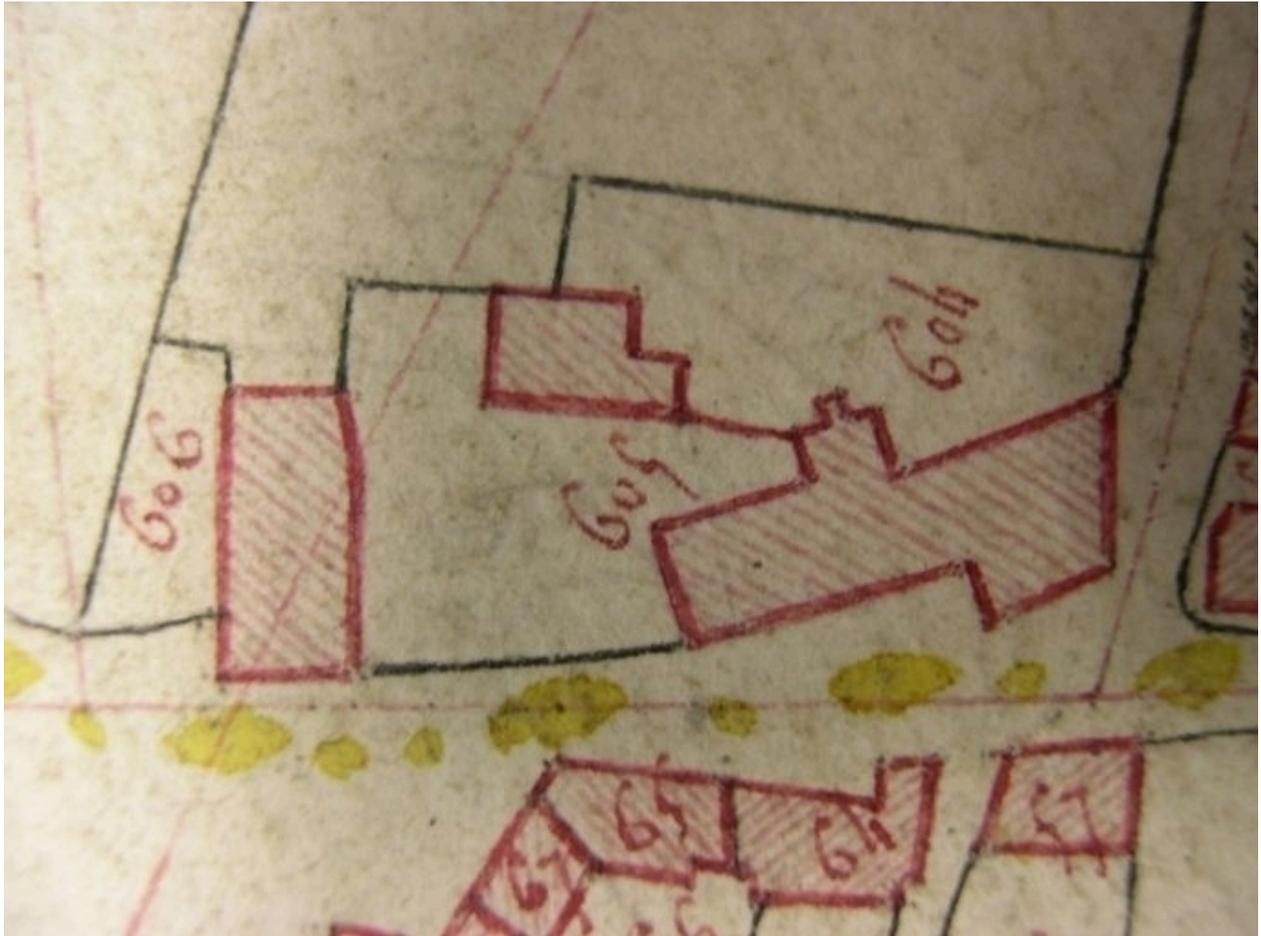
Extrait de la feuille cadastrale
A2. Plan de situation en 1810.

Extrait de la feuille cadastrale A2. Plan de situation en 1810.

Aussi, sur les cadastres de 1810 et de 1845, la disposition de la ferme est proche de celle que l'on observe aujourd'hui. Cependant, un grand volume prolongeait le logis, sur son pignon est, le long de l'actuelle rue Victor Hugo. Avant 1845, l'étable a été étoffée par deux volumes situés de part et d'autre de l'étable initiale.

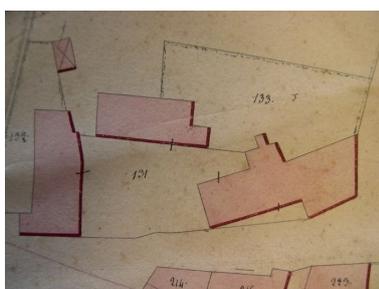
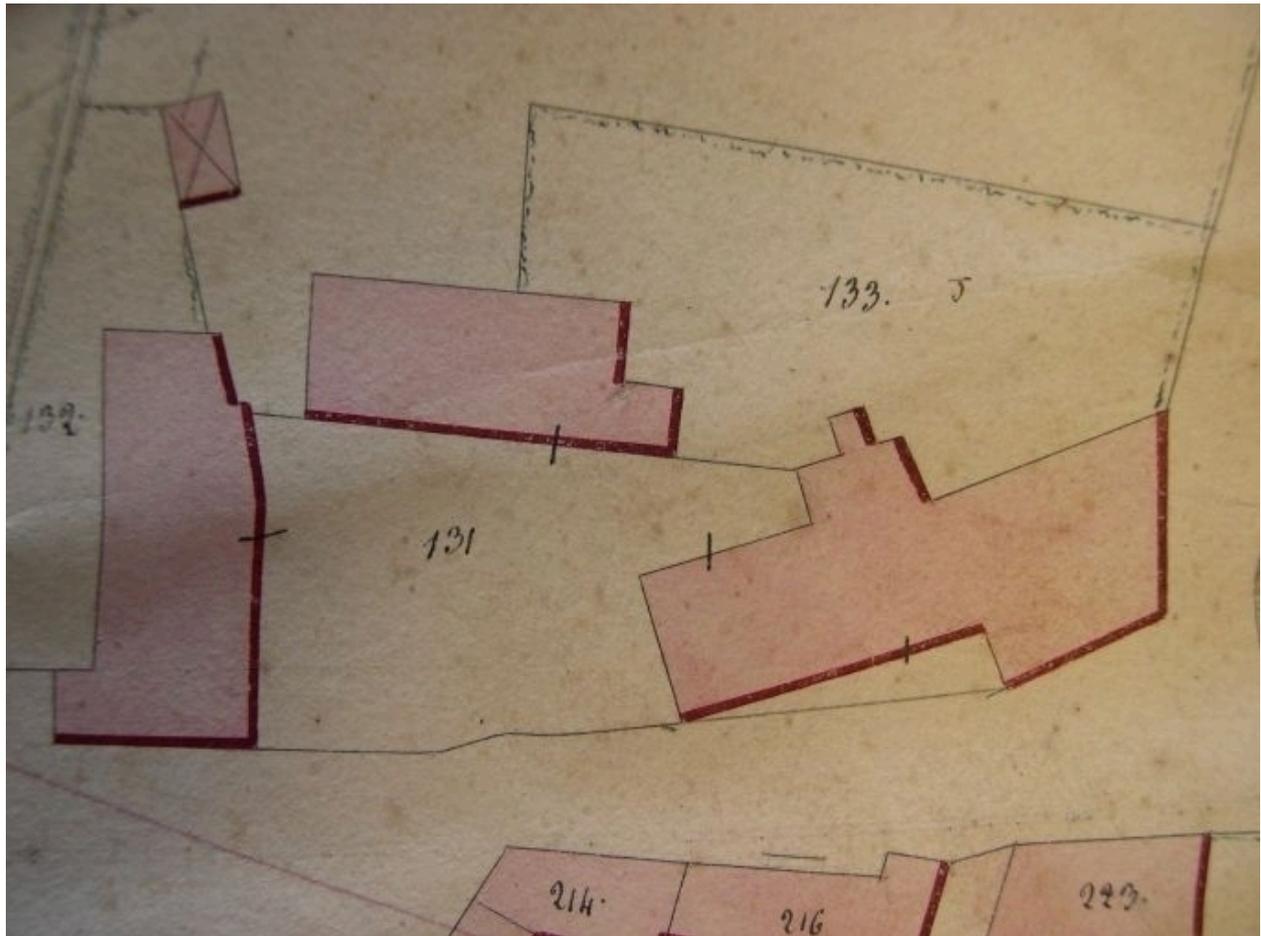
Extrait de la feuille cadastrale
D1. Plan de situation en 1845.

Extrait de la feuille cadastrale D1. Plan de situation en 1845.

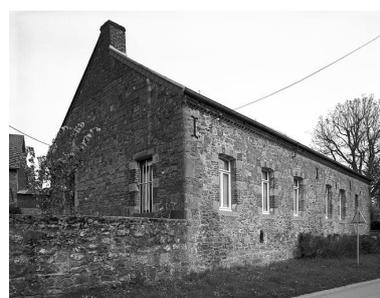
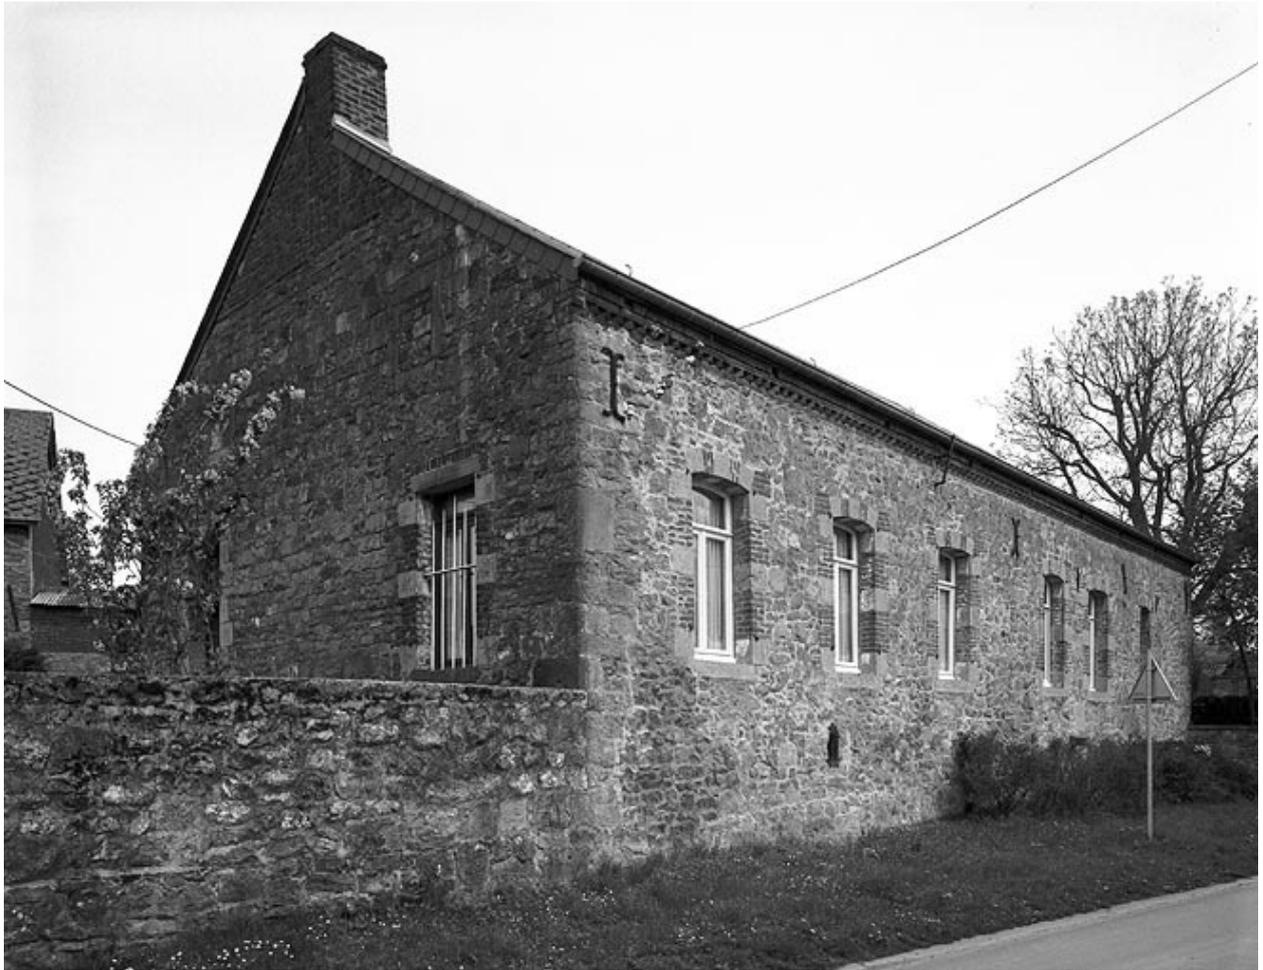
Vue générale du logis, depuis la voie.

Cette ferme est légèrement surélevée par rapport à la voie. Organisée autour d'une cour, elle est composée de trois ensembles distinctes. Le logis, de plan en L, épouse l'angle formé par la rue Pasteur et la rue Victor Hugo. Il se développe dans sa plus grange partie le long de la rue Pasteur. Des traces de reprise sur son pignon ouest montre qu'il a été agrandi en profondeur vers la rue Pasteur. Il est accessible par trois portes, donnant toutes sur la cour, à l'intérieur de la parcelle : une sur le pignon ouest (surmontée d'un imposte et portant une inscription BC AM) , une sur le volume situé le long de la rue Pasteur et une sur le retour implanté le long de la rue Victor-Hugo.

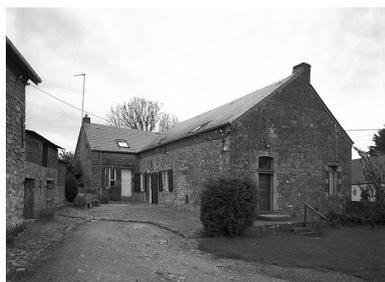
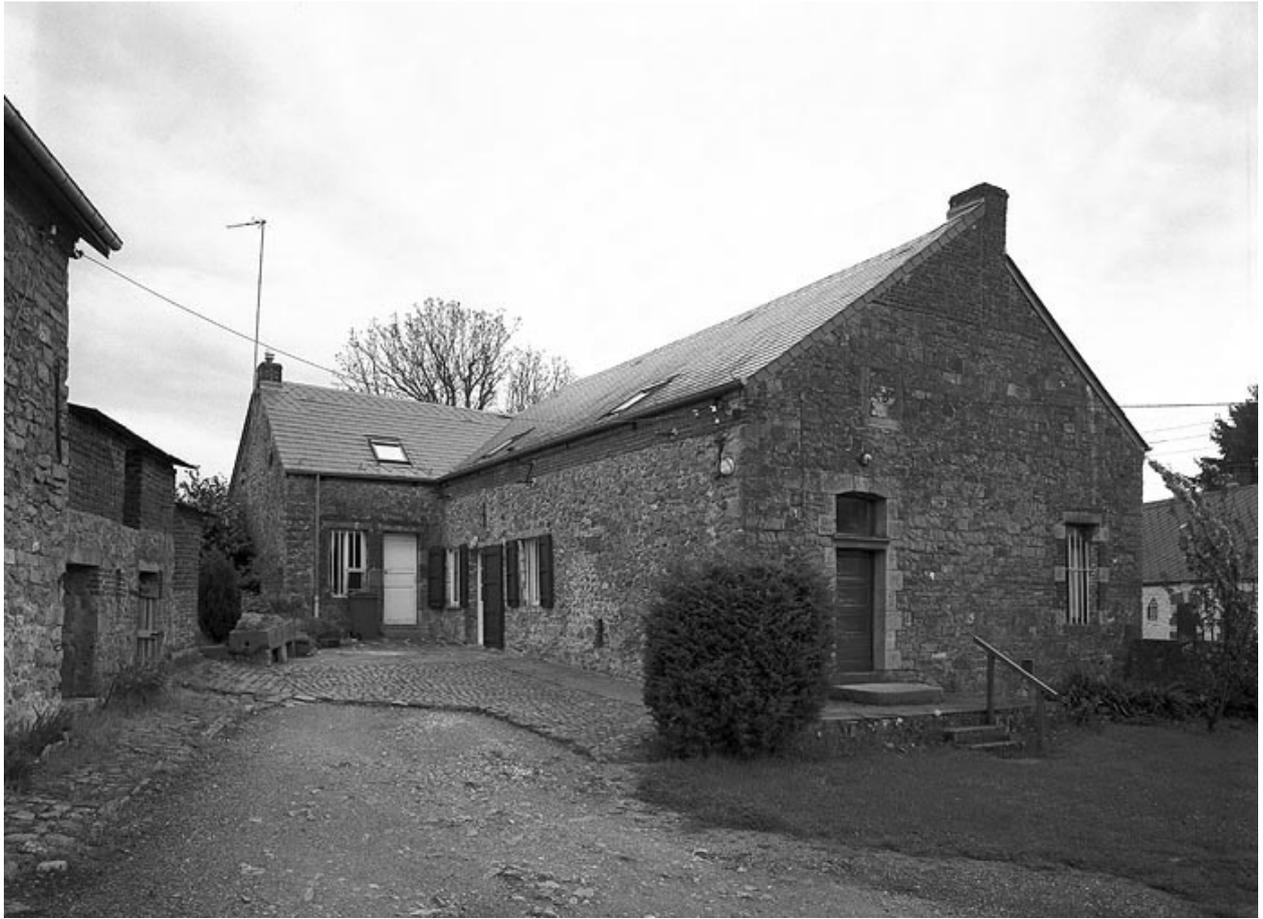
Vue du logis, depuis la cour.

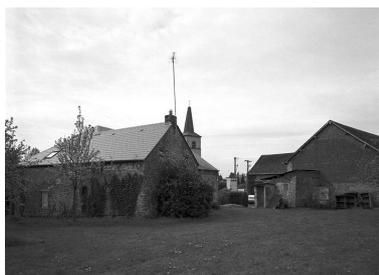
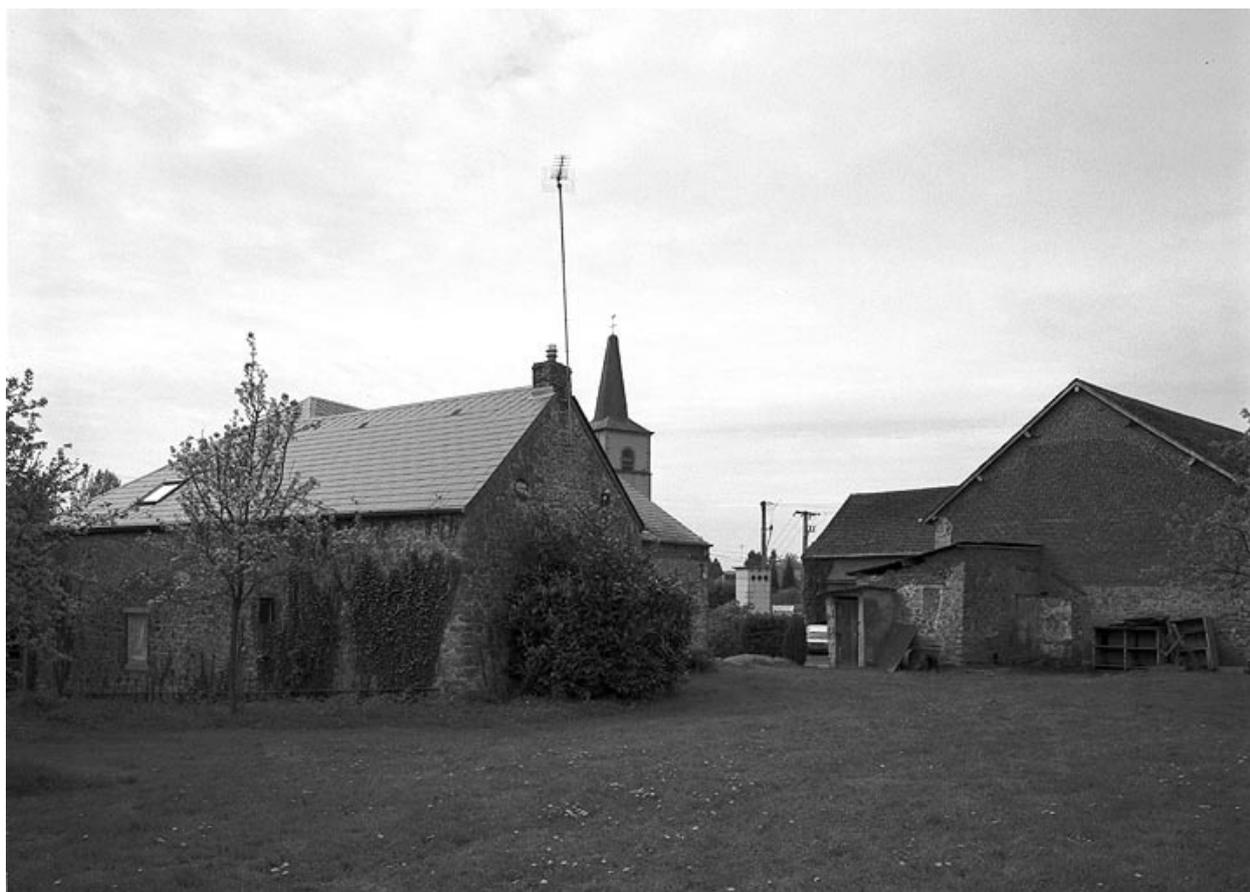
Vue de l'élévation
postérieure du logis.

Vue de l'élévation postérieure du logis.

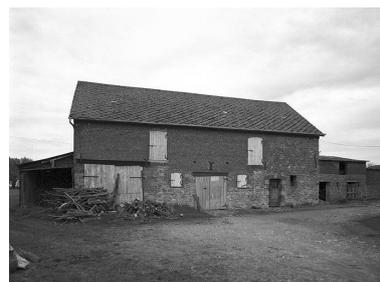
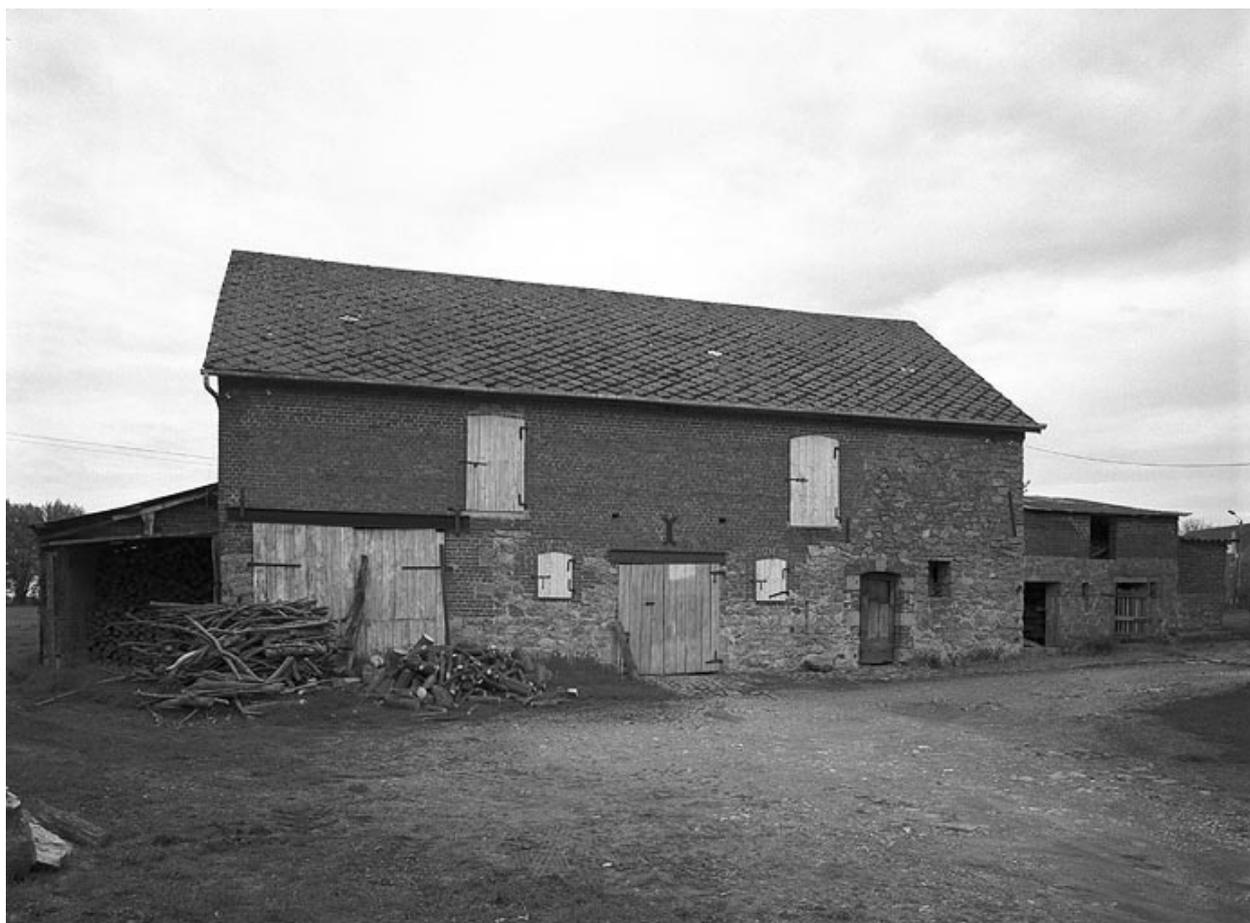
Vue de l'étable-fenil, située au nord.

Face au logis principal se trouvent les étables surmontées de fenils. En mauvais état, elles sont abritées dans trois petits volumes mitoyens. Le volume du centre en calcaire est le plus ancienne. Perpendiculaire à la rue Pasteur, se trouve le grange. L'accès à la ferme est délimité par un mur de clôture en calcaire, un porche disparu fermait peut-être la cour. Un trottoir en pavés de grès relie les différents volumes.

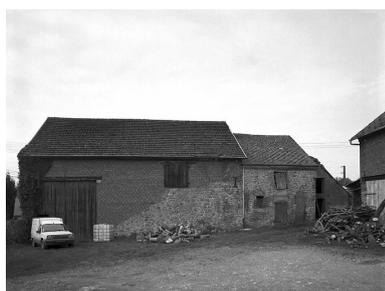
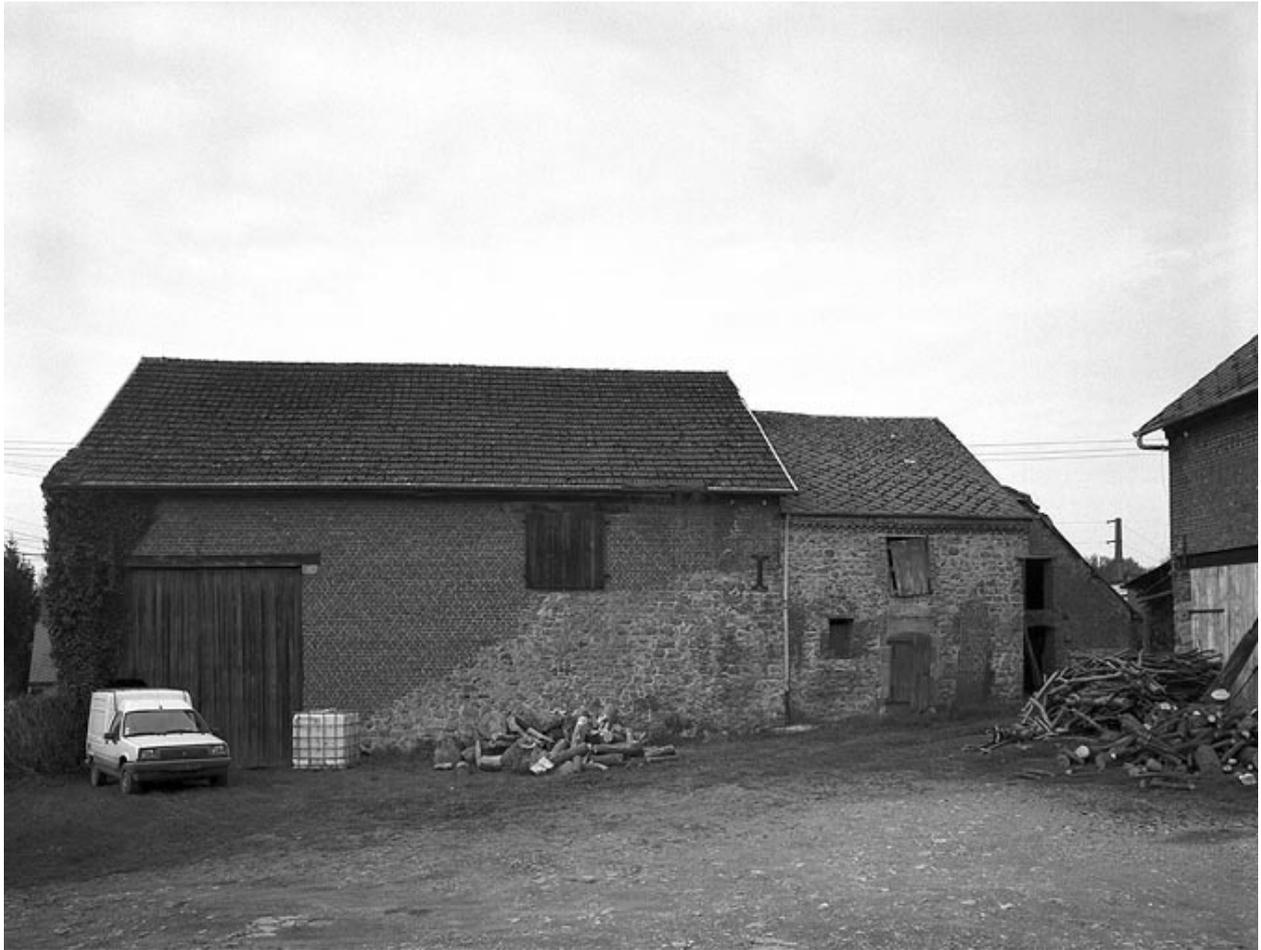
Vue des bâtiments
d'exploitation situés à l'ouest.
Phot. Pierre Thibaut
IVR31_20055904321V

Vue des bâtiments d'exploitation situés à l'ouest.

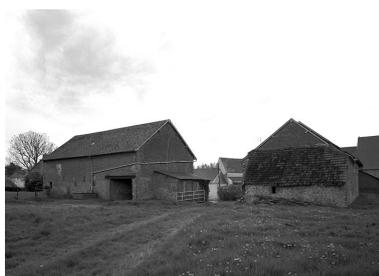
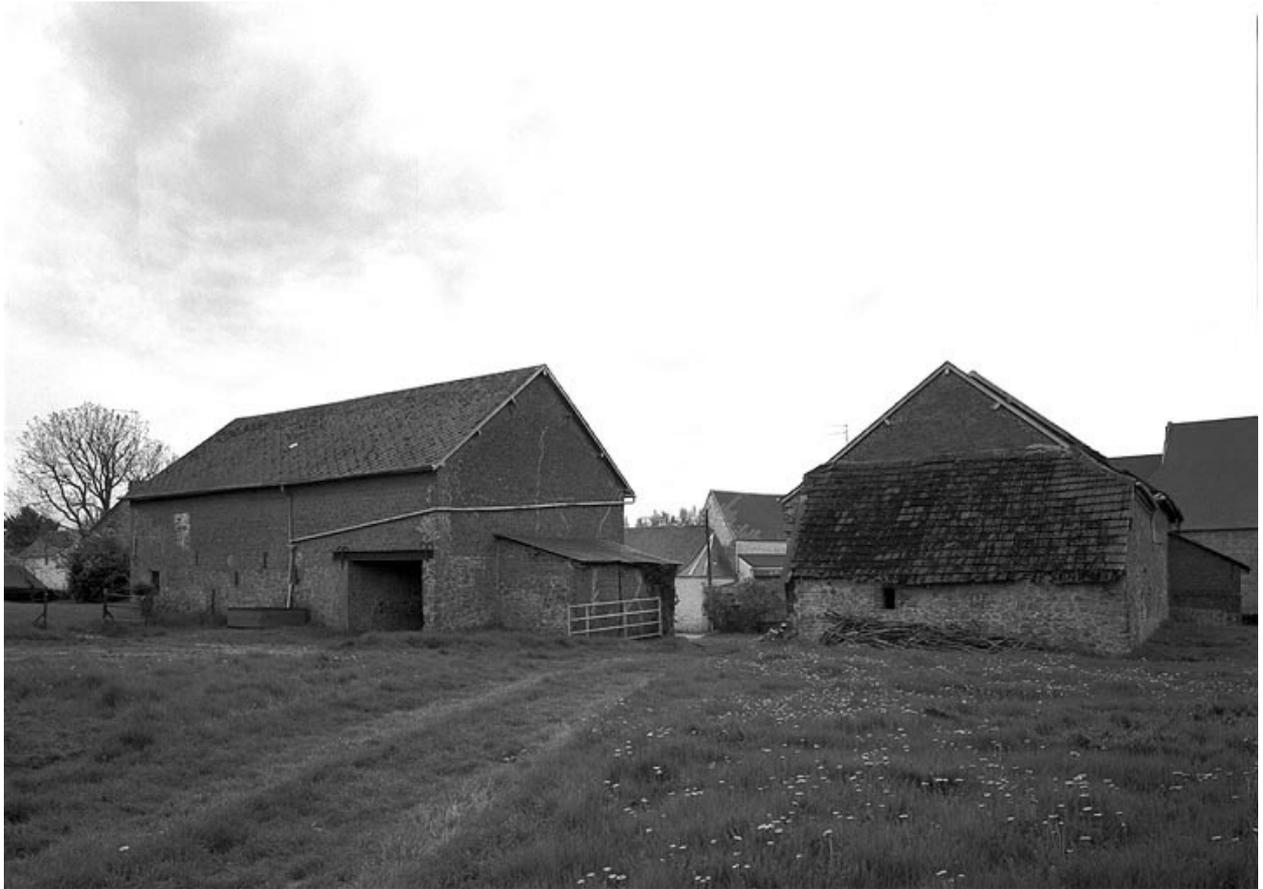
Vue de l'élévation postérieure
des bâtiments d'exploitation.
Phot. Pierre Thibaut
IVR31_20055904323V

Vue de l'élévation postérieure des bâtiments d'exploitation.
