Hauts-de-France, Somme
Pendé
place de l' Eglise

Eglise paroissiale et cimetière Saint-Martin de Pendé

Numéro de dossier : IA80007340
Date de l'enquête initiale : 2004
Date(s) de rédaction : 2004
Cadre de l'étude : inventaire préliminaire arrière-pays maritime picard, patrimoine funéraire
Degré d'étude : étudié
Référence du dossier Monument Historique : PA00116213

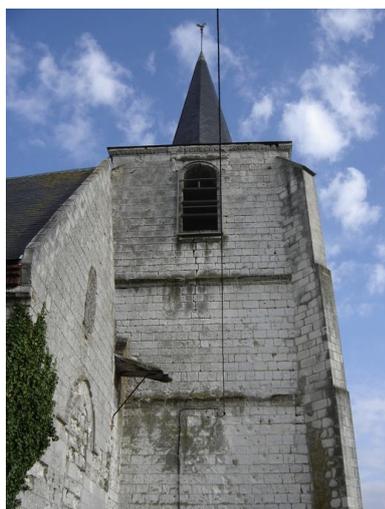
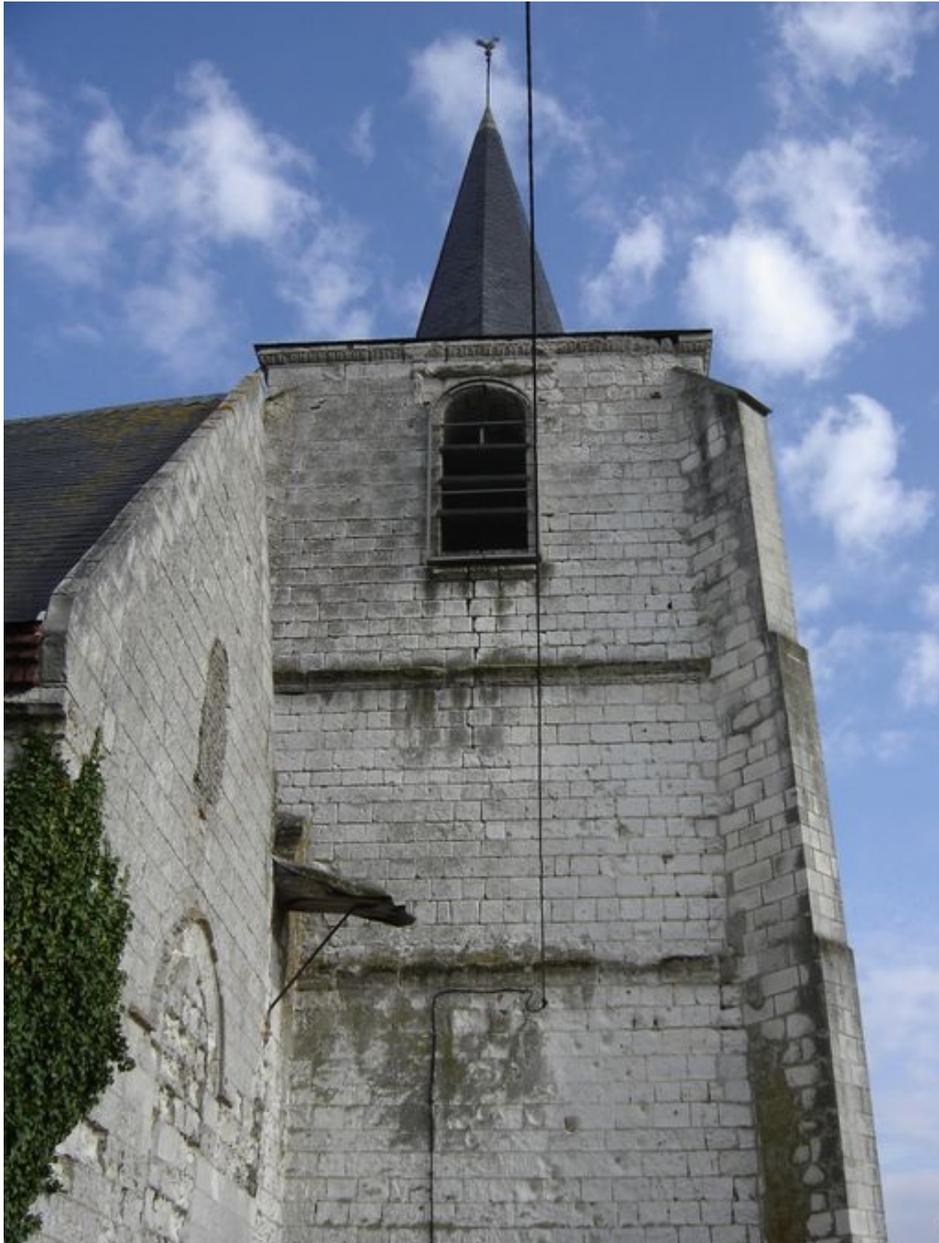
Vue détaillée de la tour.
Phot. Inès Guérin
IVR22_20078005276NUCA

Vue détaillée de la tour.

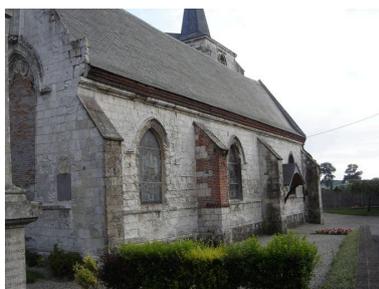
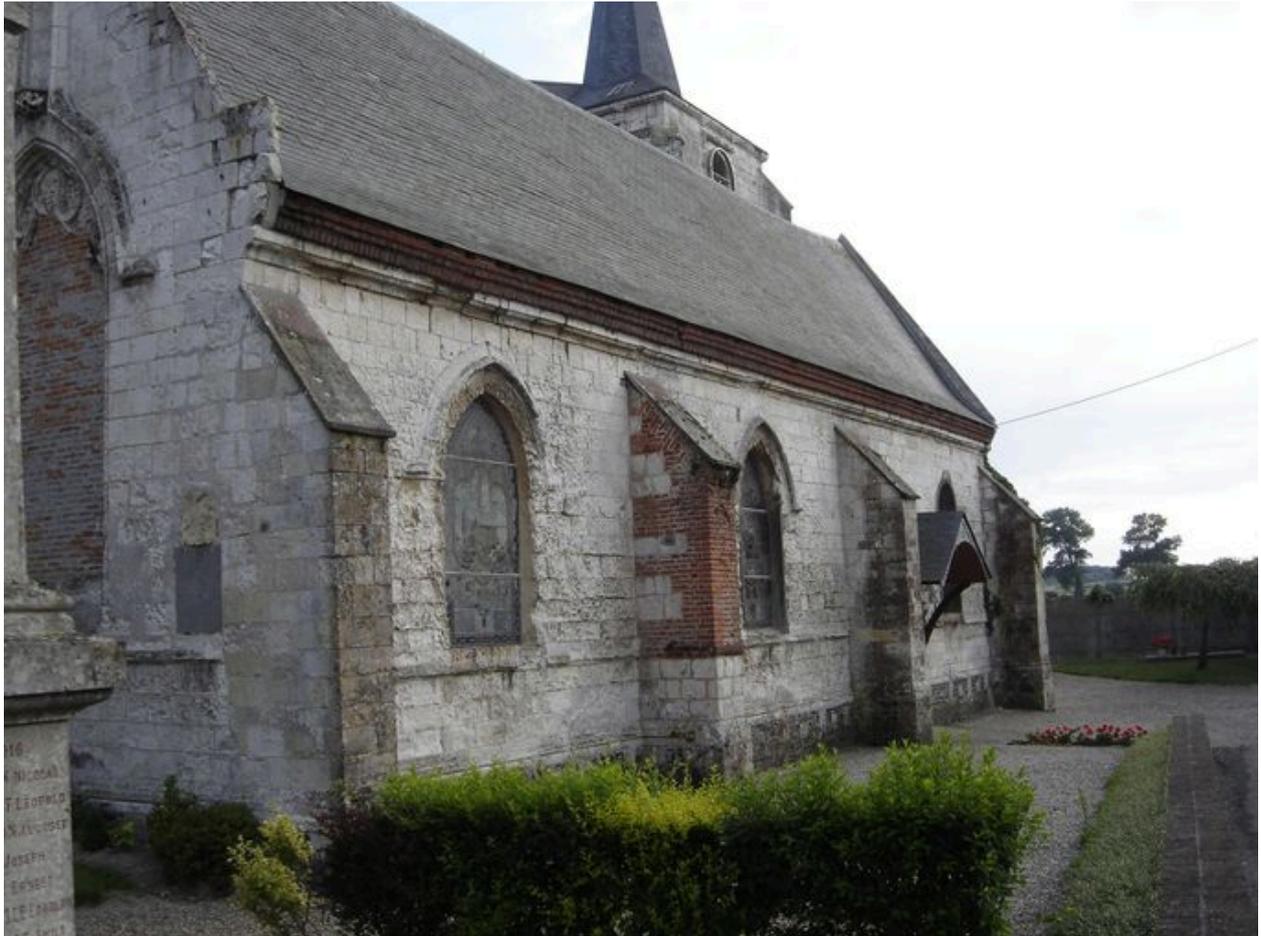
Vue du bas-côté nord.
Phot. Inès Guérin
IVR22_20078005275NUCA

Vue du bas-côté nord.

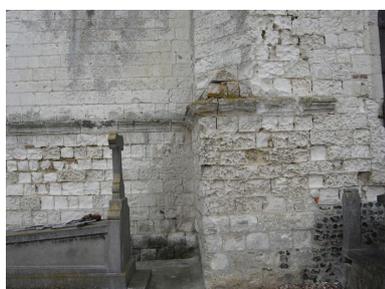
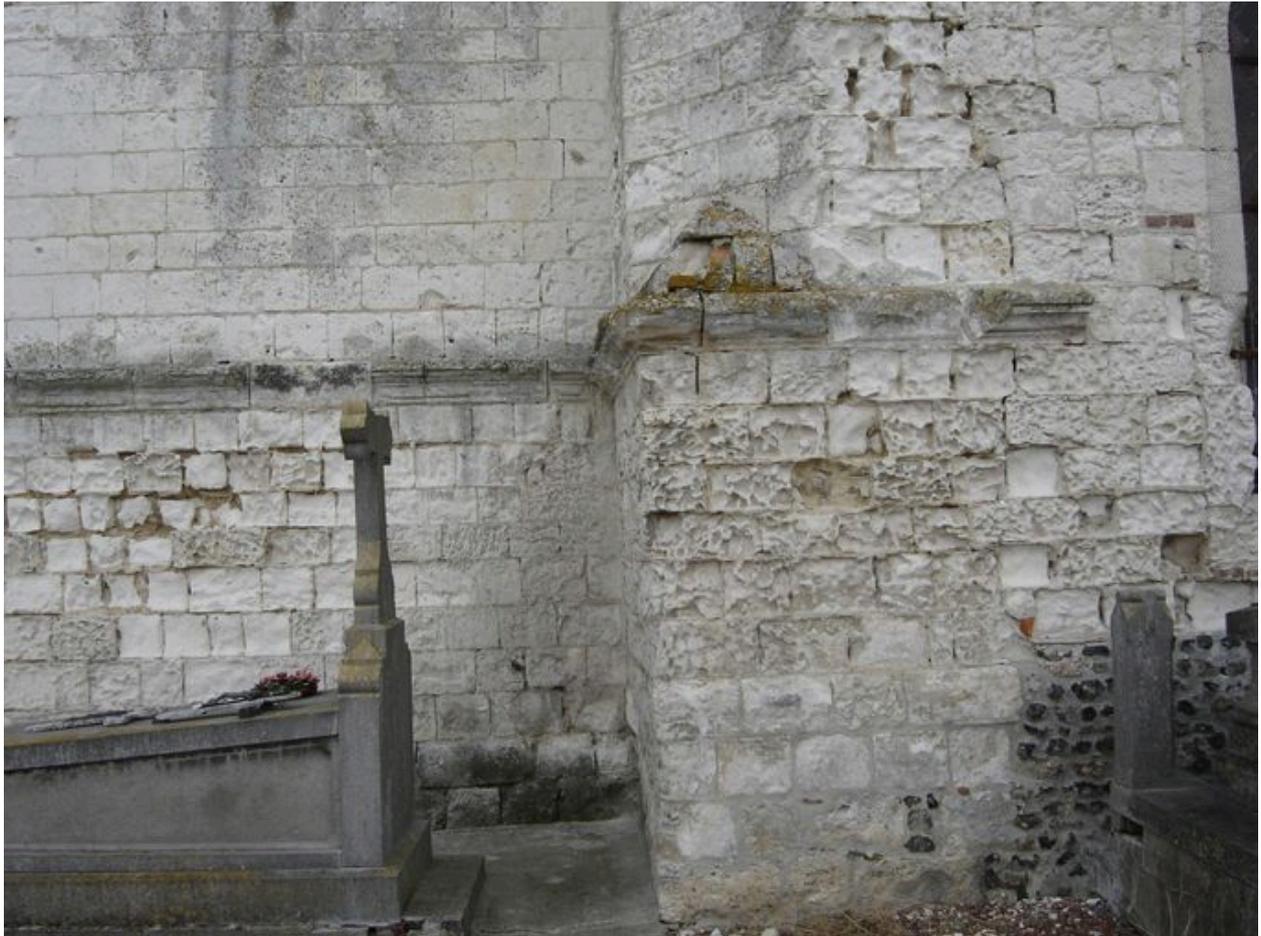
Vue partielle du mur nord dont
la maçonnerie est littéralement
attaquée par l'érosion éolienne.
Phot. Inès Guérin
IVR22_20078005273NUCA

Vue partielle du mur nord dont la maçonnerie est littéralement attaquée par l'érosion éolienne.

Le calcaire tendre composant la majorité de la maçonnerie est très érodé par le vent et les intempéries, surtout au sud. Il a d'ailleurs été remplacé par une maçonnerie en brique ou en silex, matériaux plus résistants. L'une des deux rangées composant la sablière haute sud du transept nord semble avoir été buchée ou recouverte de plâtre. Au nord-ouest, toujours dans le transept, la sablière haute a été buchée. La ferme de la nef la plus à l'ouest est entièrement rongée par les insectes xylophages, tout comme les poutres de renforcement situées dans le clocher.

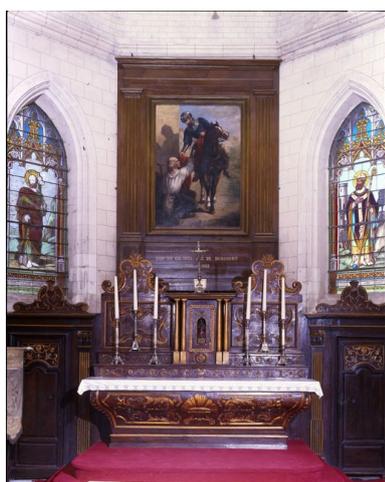
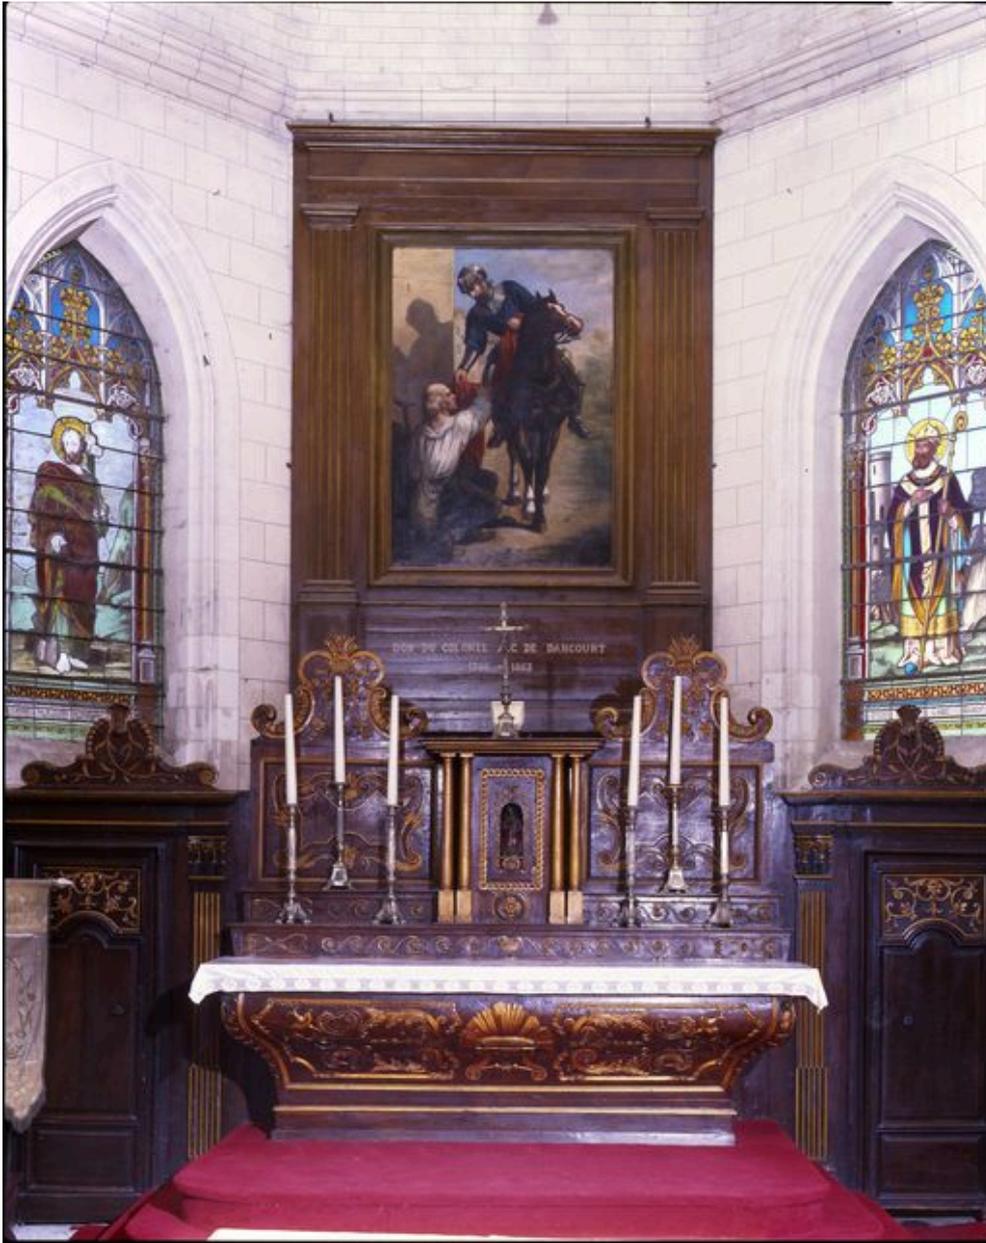
Vue du maître-autel surmonté de
tableau présentant saint Martin.
Phot. Irwin Leullier
IVR22_20068000552XA

Vue du maître-autel surmonté du tableau présentant saint Martin.

Le maître-autel, riche de motifs floraux (18e siècle) est flanqué de part et d'autre d'une porte permettant l'accès au fond du sanctuaire. Les niches sur les trois côtés du tabernacle comportaient des statues ; une des trois a disparu.

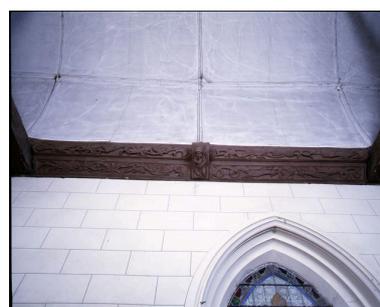
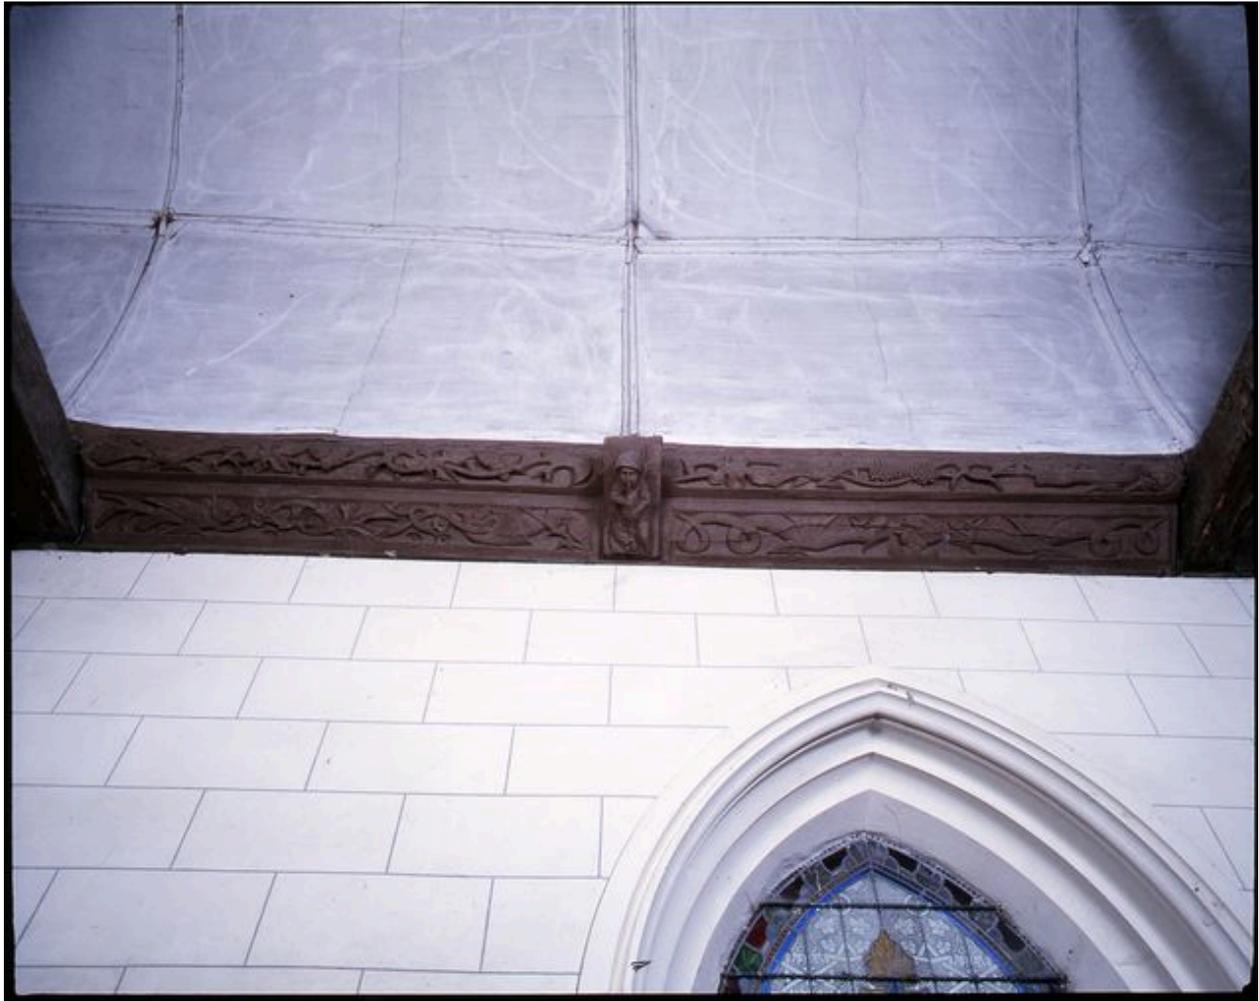
Vue détaillée d'une partie de la
sablière haute du bas-côté nord.
Phot. Irwin Leullier
IVR22_20068000554XA

Vue détaillée d'une partie de la sablière haute du bas-côté nord.

La nef, le collatéral et le chœur de l'église Saint-Martin dataient du début du 16^e siècle et la tour du troisième tiers du 16^e siècle (analyse stylistique). D'après Dimpré, la sablière haute du bas-côté nord laisse apparaître un homme portant un chapeau de l'époque de Louis XII et l'un des blochets représente une femme jouant de la cornemuse et portant la coiffe d'Anne de Bretagne (1477-1514). Le carrelage en damier, lui, semble dater du 18^e siècle. Les nombreuses restaurations du 19^e siècle ont perturbé la construction d'origine (chapiteaux des arcades en plâtre, percement de nouvelles fenêtres dans la nef et reprises des anciennes).

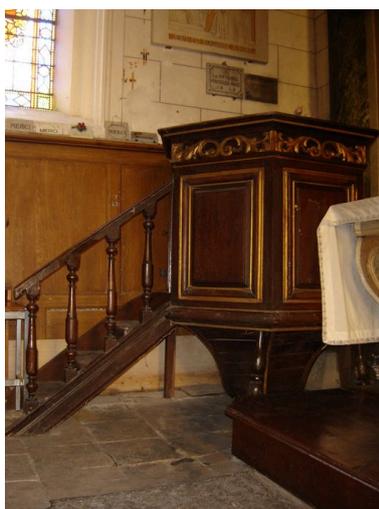
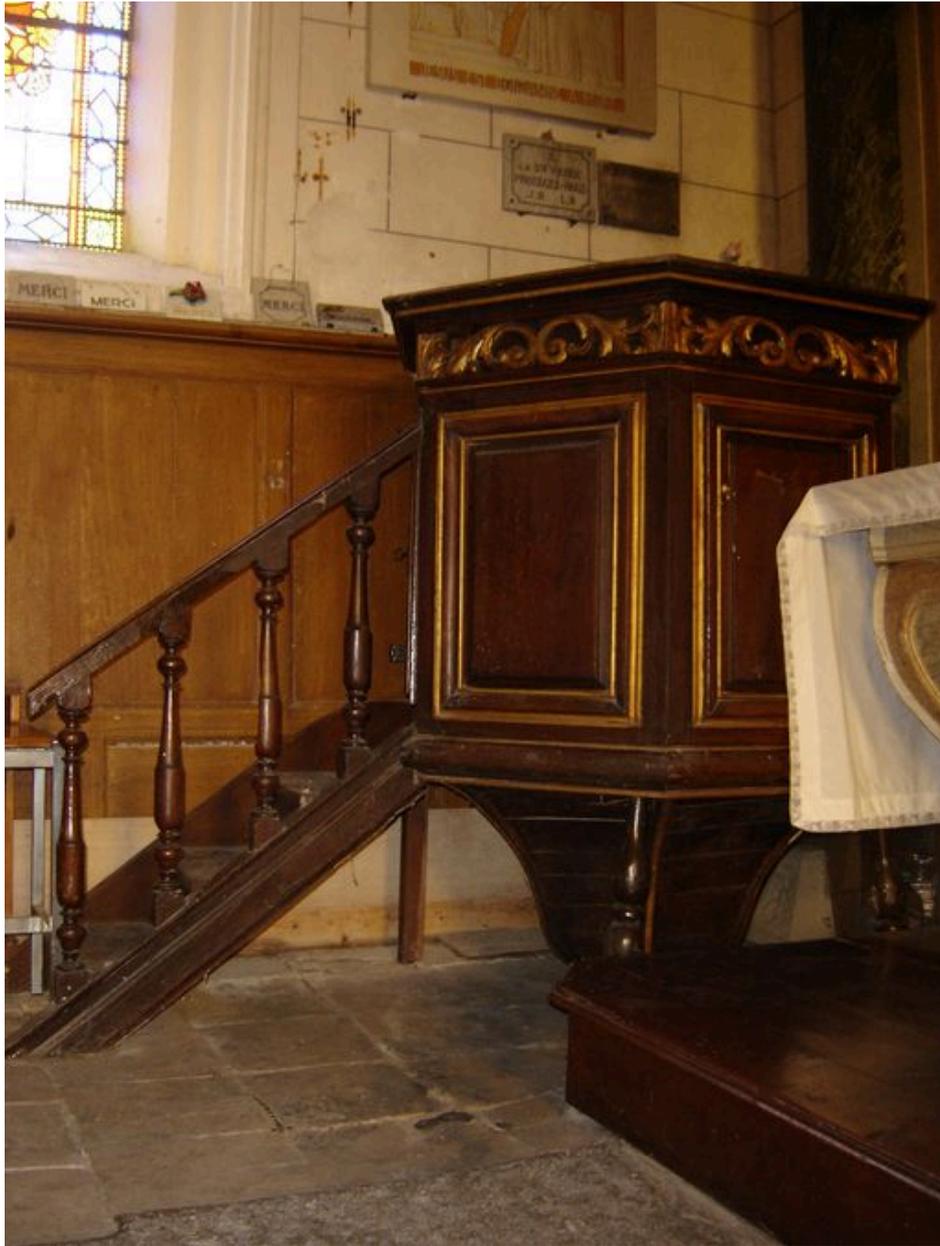
Vue de la chaire à prêcher
désormais dans le bas-côté nord.
Phot. Inès Guérin
IVR22_20078005282NUCA

Vue de la chaire à prêcher désormais dans le bas-côté nord.

La chaire à prêcher est aujourd'hui située dans le bas-côté nord (d'après la marque laissée, elle était auparavant fixée au dernier pilier nord-est de la nef). Son décor se rapproche de celui du maître-autel.

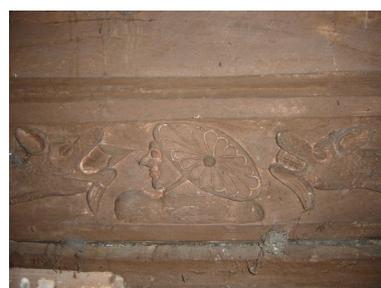
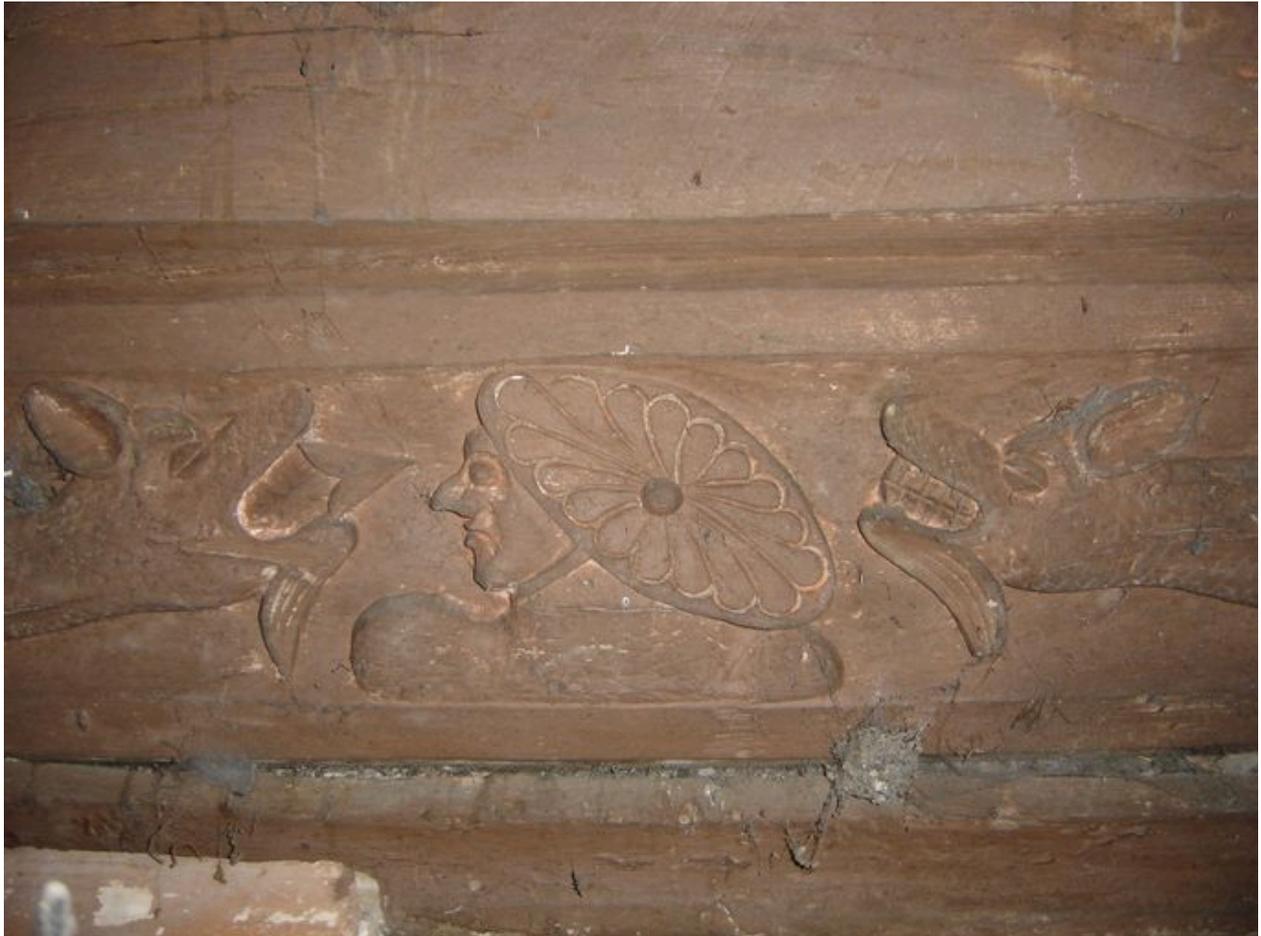
Profil humain à chpaeau renaissant
entre les deux dragons de la
sablière haute du bas-côté nord.
Phot. Inès Guérin
IVR22_20078005287NUCA

Profil humain à chapeau renaissant entre les deux dragons de la sablière haute du bas-côté nord.

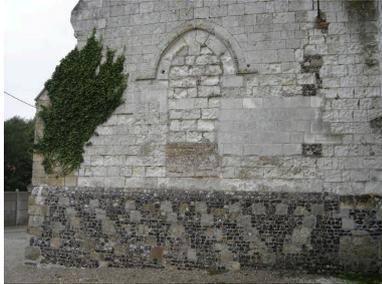
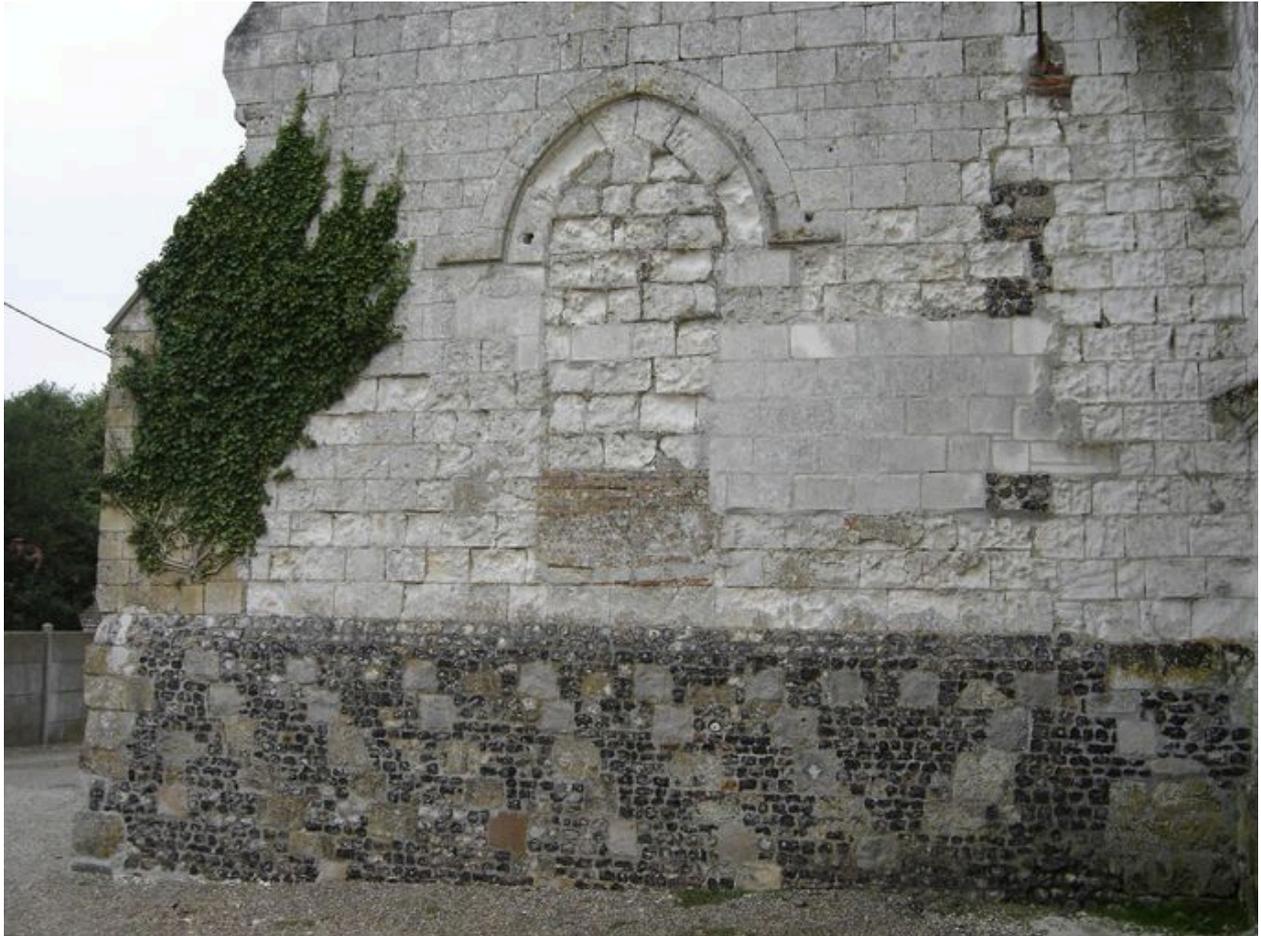
Vue du pignon ouest du bas-côté
nord dont la fenêtre est condamnée.
Phot. Inès Guérin
IVR22_20078005274NUCA

Vue du pignon ouest du bas-côté nord dont la fenêtre est condamnée.
