Picardie, Somme  
Amiens  
6 rue Albert-Catoire

## Poste d'Amiens

Cadre de l'étude : enquête thématique régionale édifices civils et édilitaires d'Amiens des 19e et 20e siècles

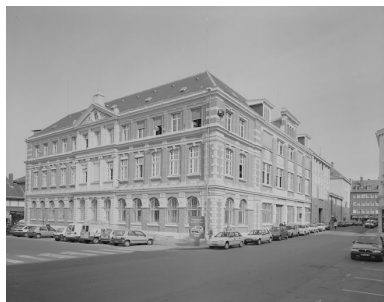
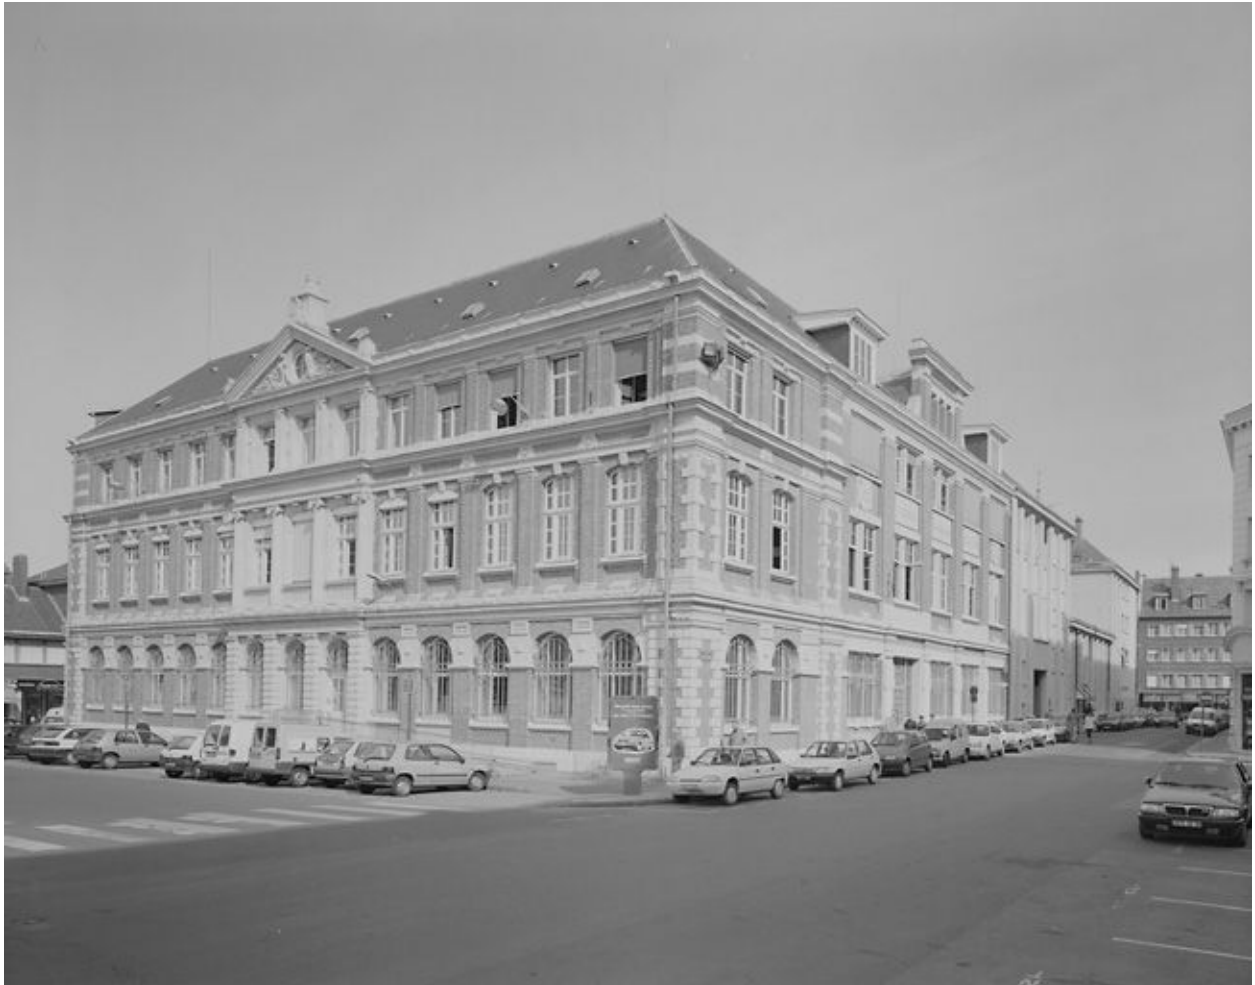
Vue générale, depuis le sud-ouest.  
Phot. Thierry Lefébure  
IVR22\_19978000689V

Vue générale, depuis le sud-ouest.

Ce bâtiment en brique et pierre présente une longue façade rectangulaire avec des chaînes d'angle en bossage de pierre au rez-de-chaussée. Le portail d'entrée et les deux baies du rez-de-chaussée sont dotés d'un bossage de pierre. Les trois baies rectangulaires du premier étage sont séparées par des colonnes engagées d'ordre ionique, celles du deuxième étage sont scandées par des pilastres à chapiteaux feuillagés. Cet ensemble est dominé par un fronton triangulaire. La façade sur la rue Catoire érigée dans les années 1930 présente un grand portail en ferronnerie ouvragé. Ces élévations sont couvertes par des toits à longs pans en ardoise. L'intérieur de l'édifice est entièrement transformé afin de répondre aux exigences des services postaux d'aujourd'hui. Seule la grande salle rectangulaire du rez-de-chaussée autrefois réservée au public a gardé son sol en briques et son plafond à caissons moulurés et poutres chanfreinées.
