Hauts-de-France, Nord  
Illies  
Le Hus

## **Ensemble de 3 casemates (ferme de Hus)**

Numéro de dossier : IA59004887  
Date de l'enquête initiale : 2012  
Date(s) de rédaction : 2014  
Cadre de l'étude : enquête thématique régionale Les ouvrages fortifiés de la Première Guerre mondiale  
Degré d'étude : étudié

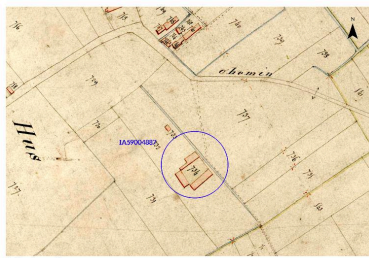
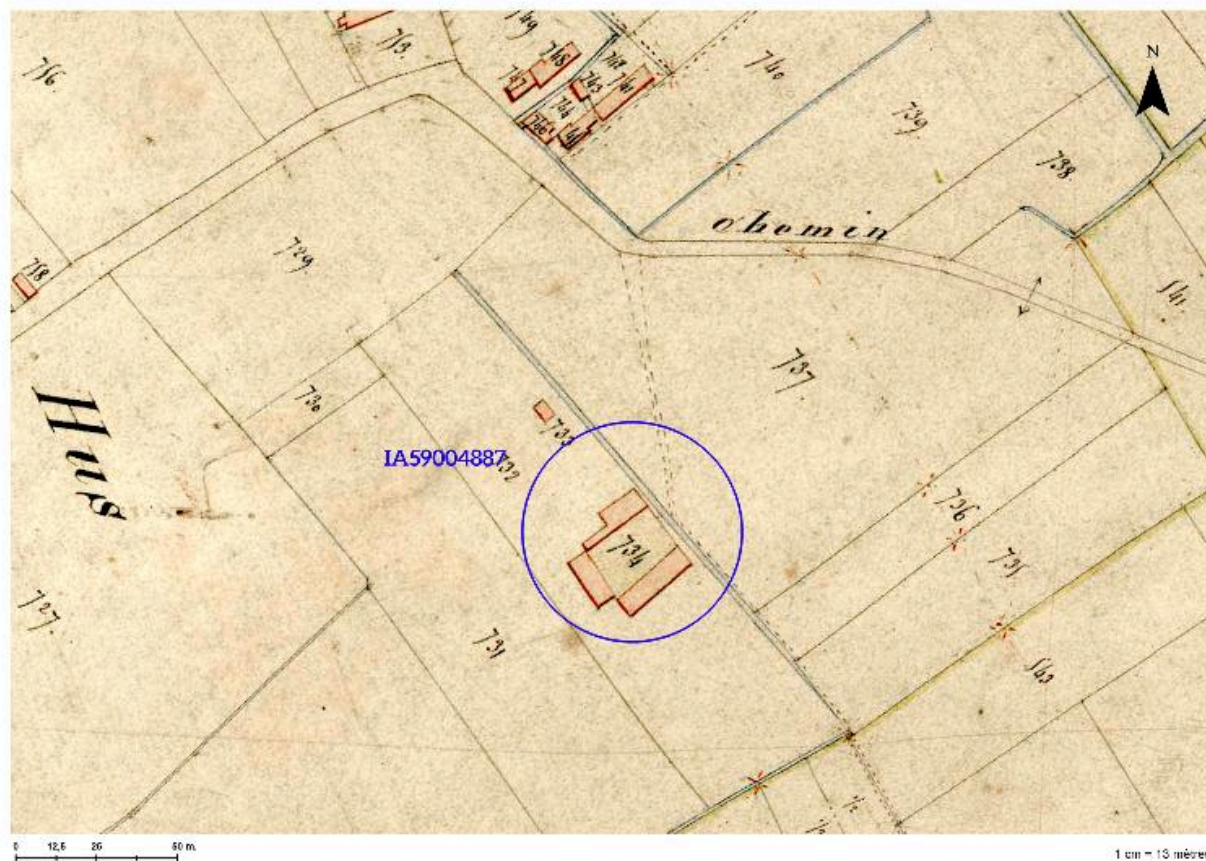
Extrait de la feuille A2 du plan cadastral d'Illies de 1832. Le cercle désigne la ferme au sein de laquelle ont été édifiées, vers 1916 les différentes casemates du poste de commandement.  
Phot. Jean-Marc Ramette  
IVR32\_20175900703NUCA

Extrait de la feuille A2 du plan cadastral d'Illies de 1832. Le cercle désigne la ferme au sein de laquelle ont été édifiées, vers 1916 les différentes casemates du poste de commandement.

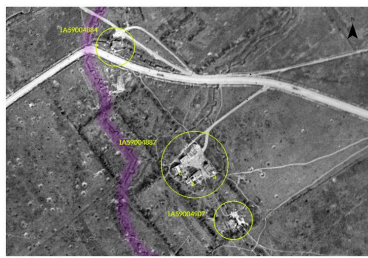
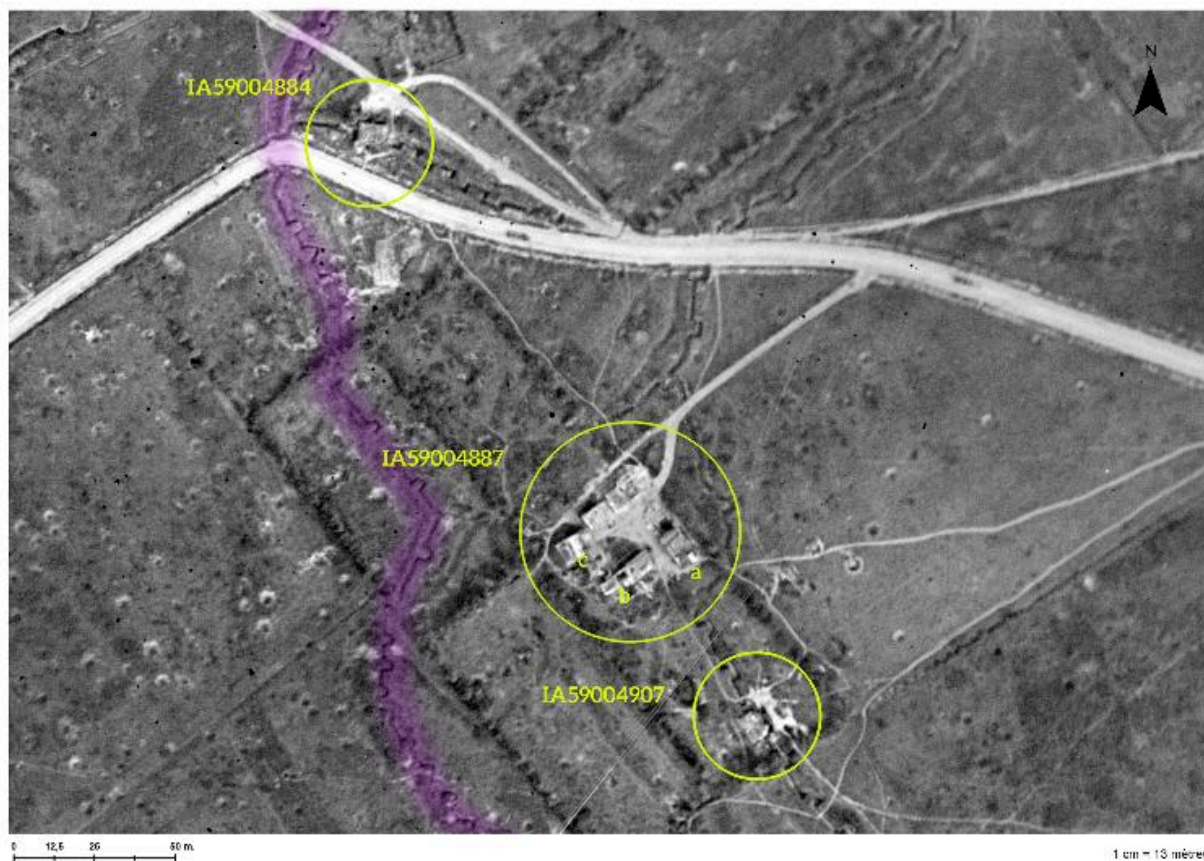
Environnement et position (cercle central) du centre de commandement sur une photographie aérienne britannique du 06/09/1918 avec situation des 3 casemates (a, b, c) encore actuellement visibles.  
Phot. Jean-Marc Ramette  
IVR32\_20175900704NUCA

Environnement et position (cercle central) du centre de commandement sur une photographie aérienne britannique du 06/09/1918 avec situation des 3 casemates (a, b, c) encore actuellement visibles.

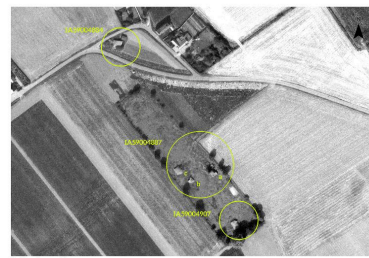
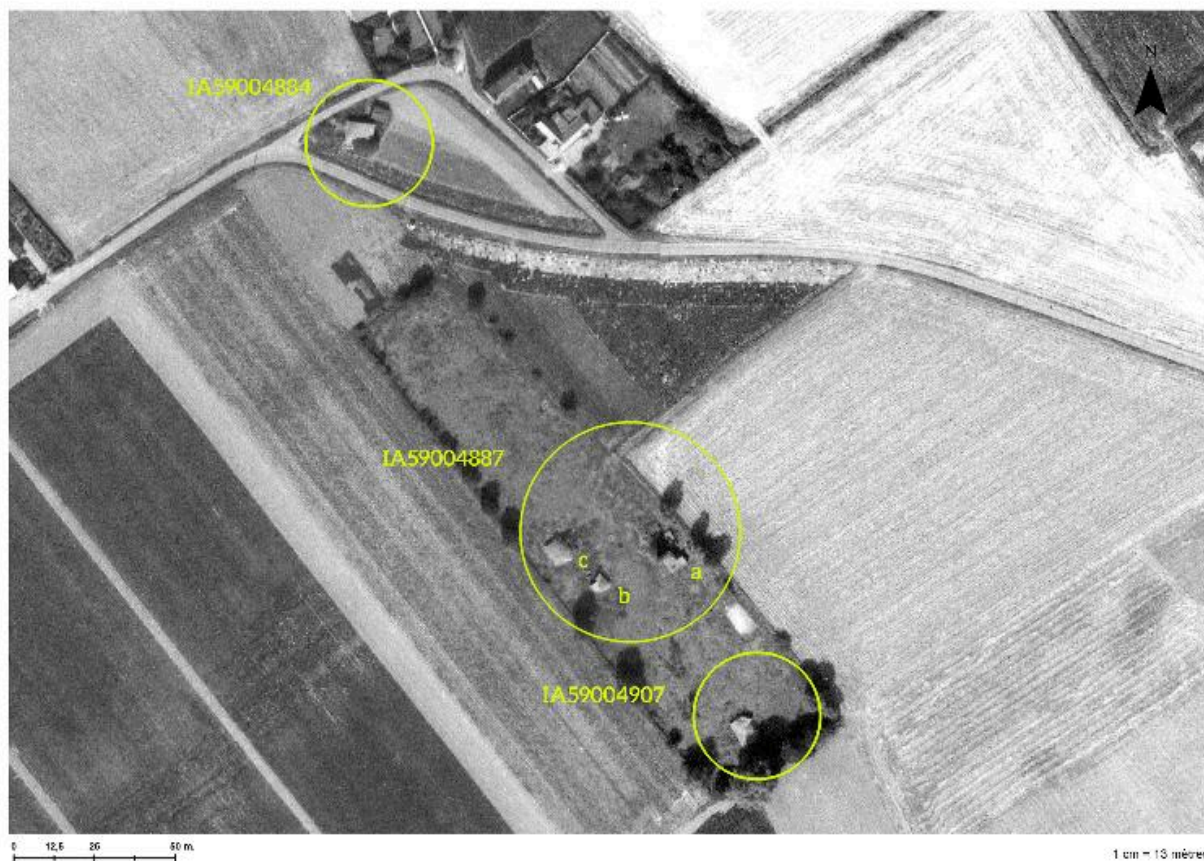
Environnement et position (cercle central) du centre de commandement sur une photographie aérienne de 1981 (IGN, Géoportail) avec situation des 3 casemates (a, b, c) encore actuellement visibles  
Phot. Jean-Marc Ramette  
IVR32\_20175900705NUCA

Environnement et position (cercle central) du centre de commandement sur une photographie aérienne de 1981 (IGN, Géoportail) avec situation des 3 casemates (a, b, c) encore actuellement visibles

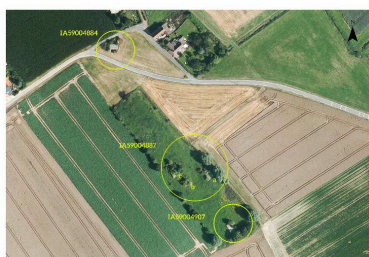
Environnement et position (cercle central) du centre de commandement sur une photographie de 2014 avec situation des 3 casemates a, b, c  
Phot. Jean-Marc Ramette  
IVR32\_20175900706NUCA

Environnement et position (cercle central) du centre de commandement sur une photographie de 2014 avec situation des 3 casemates a, b, c

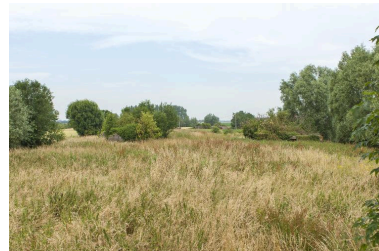
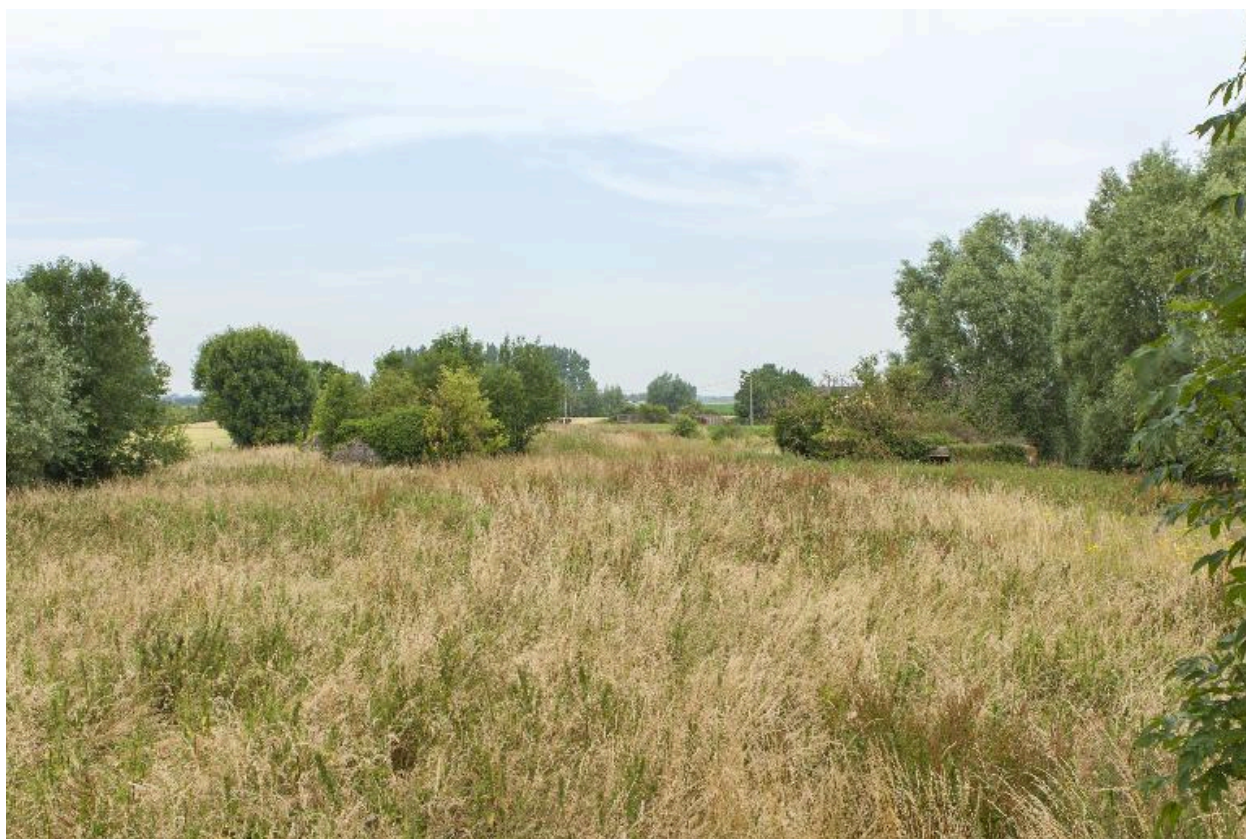
Vue générale vers le nord-ouest. A droite, la casemate a), à gauche les casemates b) et c). Au milieu et à l'arrière-plan, la casemate à mitrailleuse IA59004884  
Phot. Jean-Marc Ramette  
IVR31\_20145905180NUCA

Vue générale vers le nord-ouest. A droite, la casemate a), à gauche les casemates b) et c). Au milieu et à l'arrière-plan, la casemate à mitrailleuse IA59004884

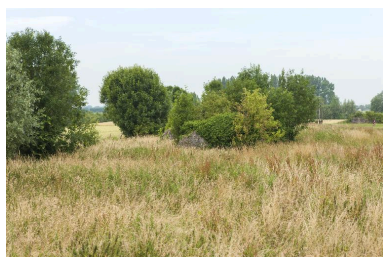
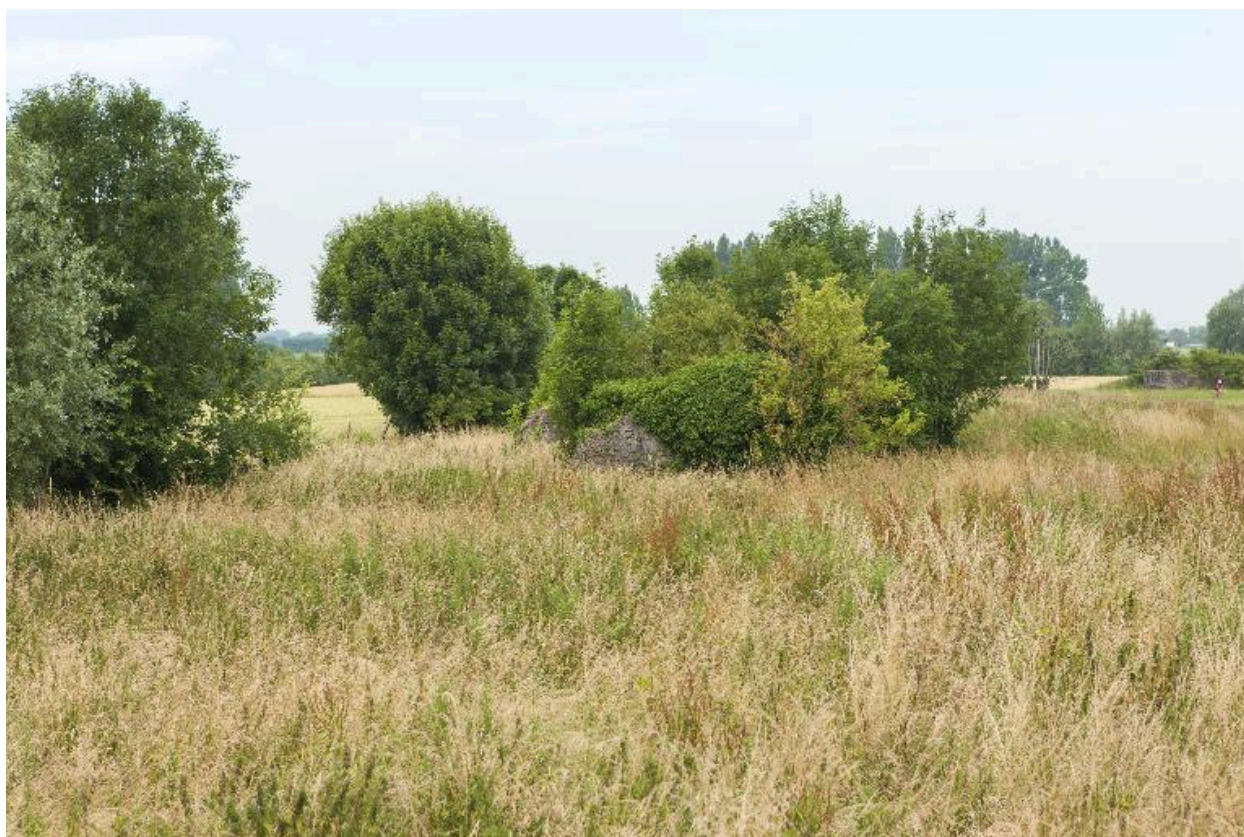
Vue générale vers le nord-ouest. A gauche les casemates b) et c) ; à droite, en arrière-plan, la casemate à mitrailleuse IA59004884  
Phot. Jean-Marc Ramette  
IVR31\_20145905179NUCA

Vue générale vers le nord-ouest. A gauche les casemates b) et c) ; à droite, en arrière-plan, la casemate à mitrailleuse IA59004884

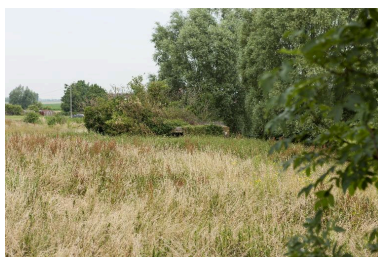
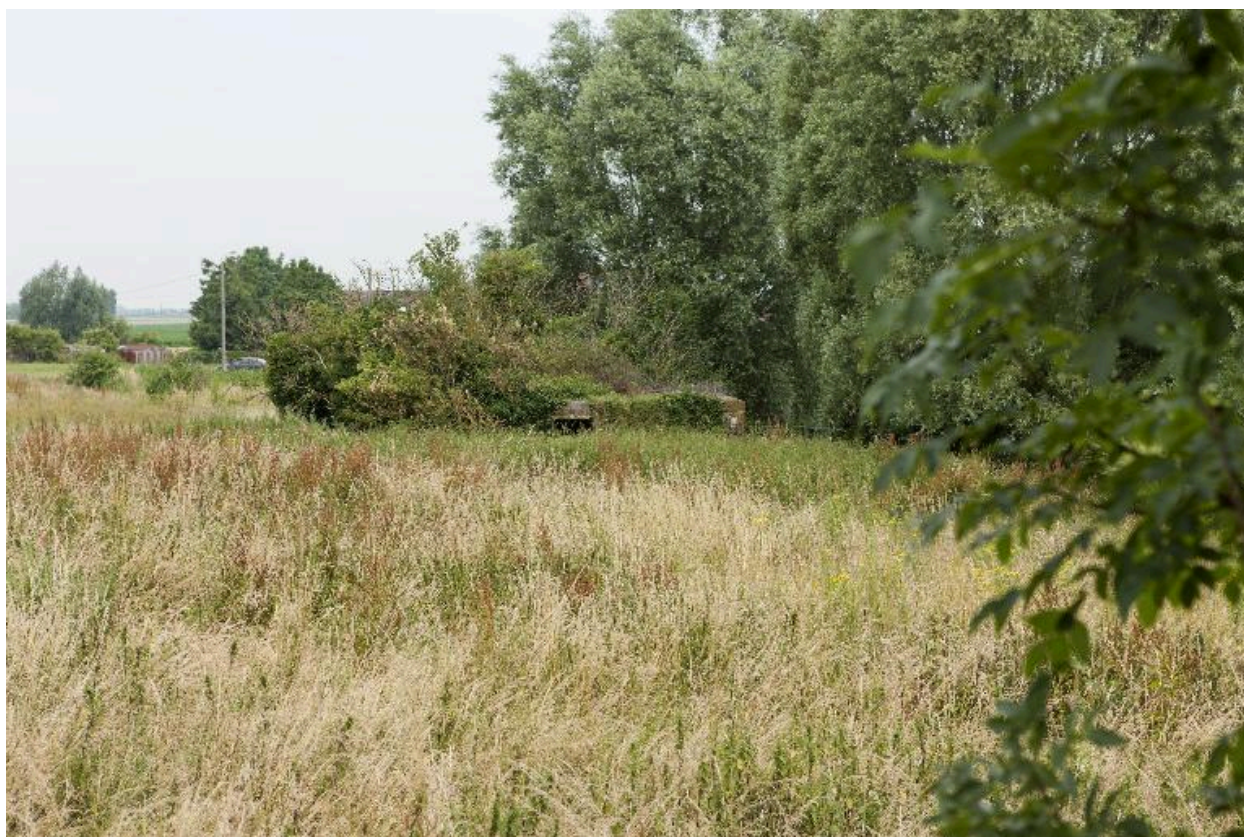
Vue générale vers le nord. A droite, la casemate a). A gauche, à l'arrière-plan, la casemate à mitrailleuse IA59004884  
Phot. Jean-Marc Ramette  
IVR31\_20145905178NUCA

Vue générale vers le nord. A droite, la casemate a). A gauche, à l'arrière-plan, la casemate à mitrailleuse IA59004884

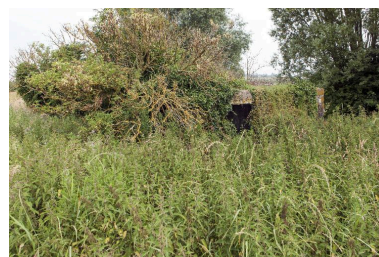
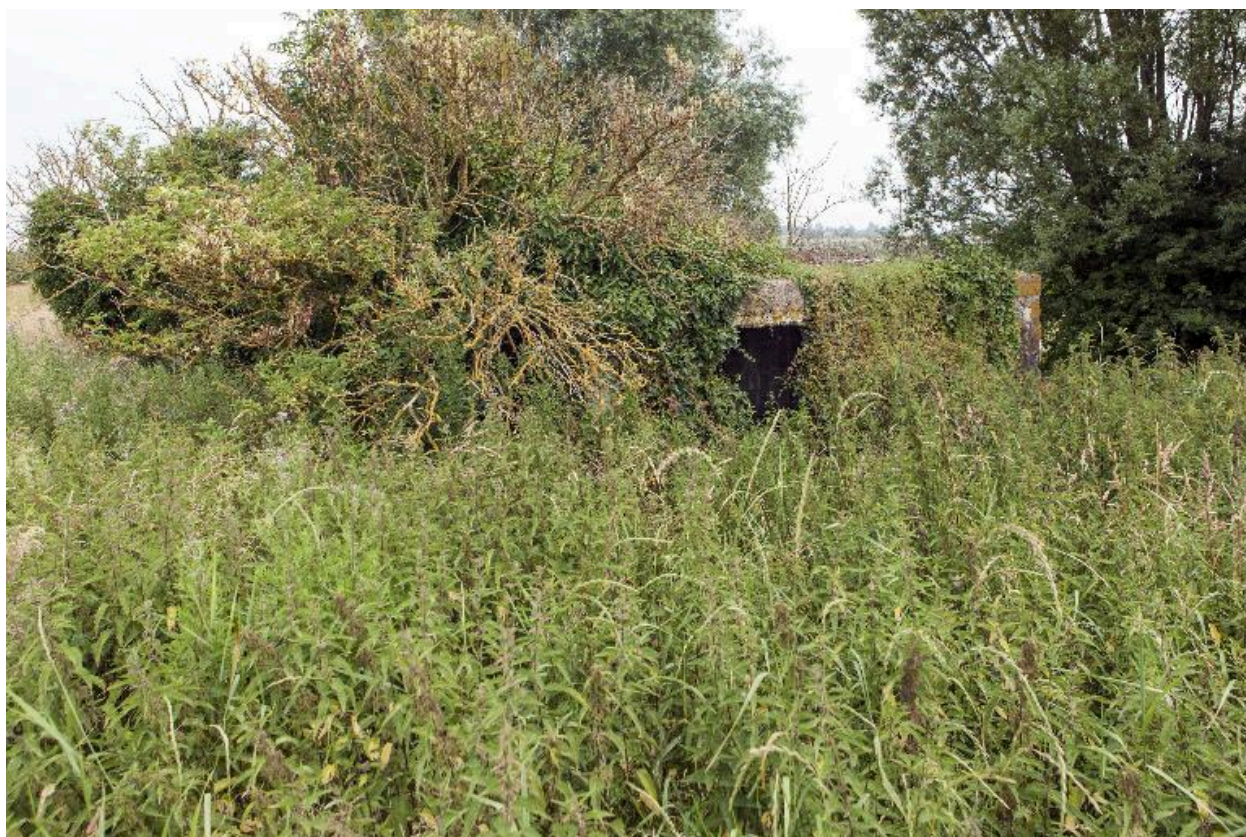
Vue latérale de la casemate a)  
Phot. Jean-Marc Ramette  
IVR31\_20145905177NUCA

Vue latérale de la casemate a)

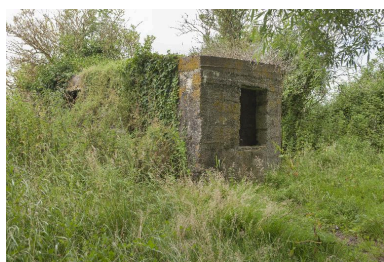
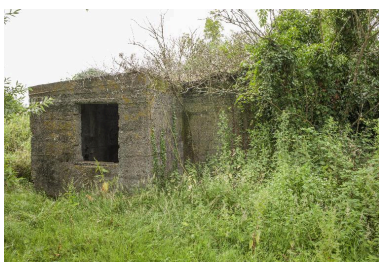
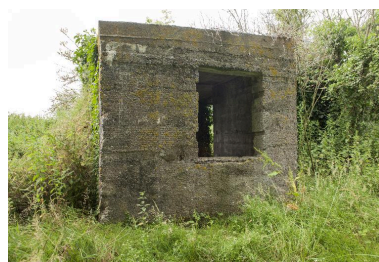
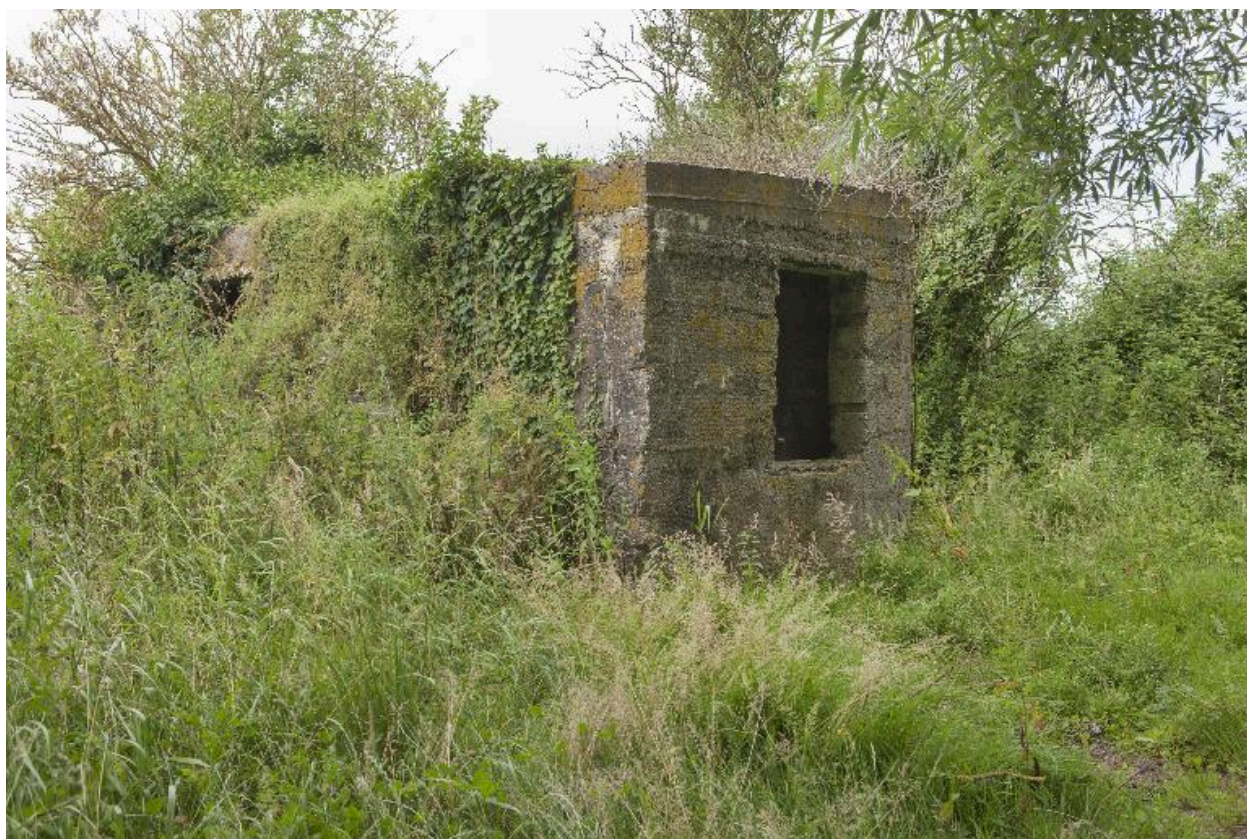
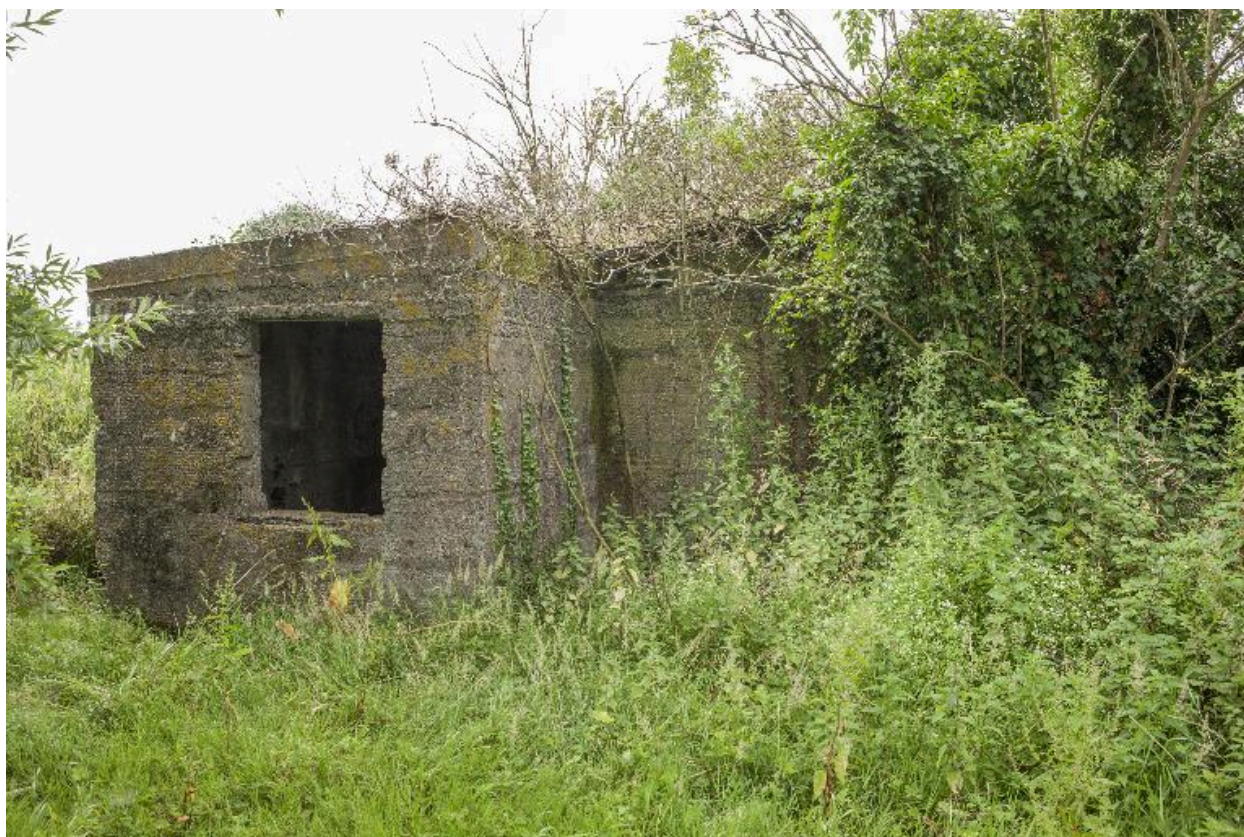
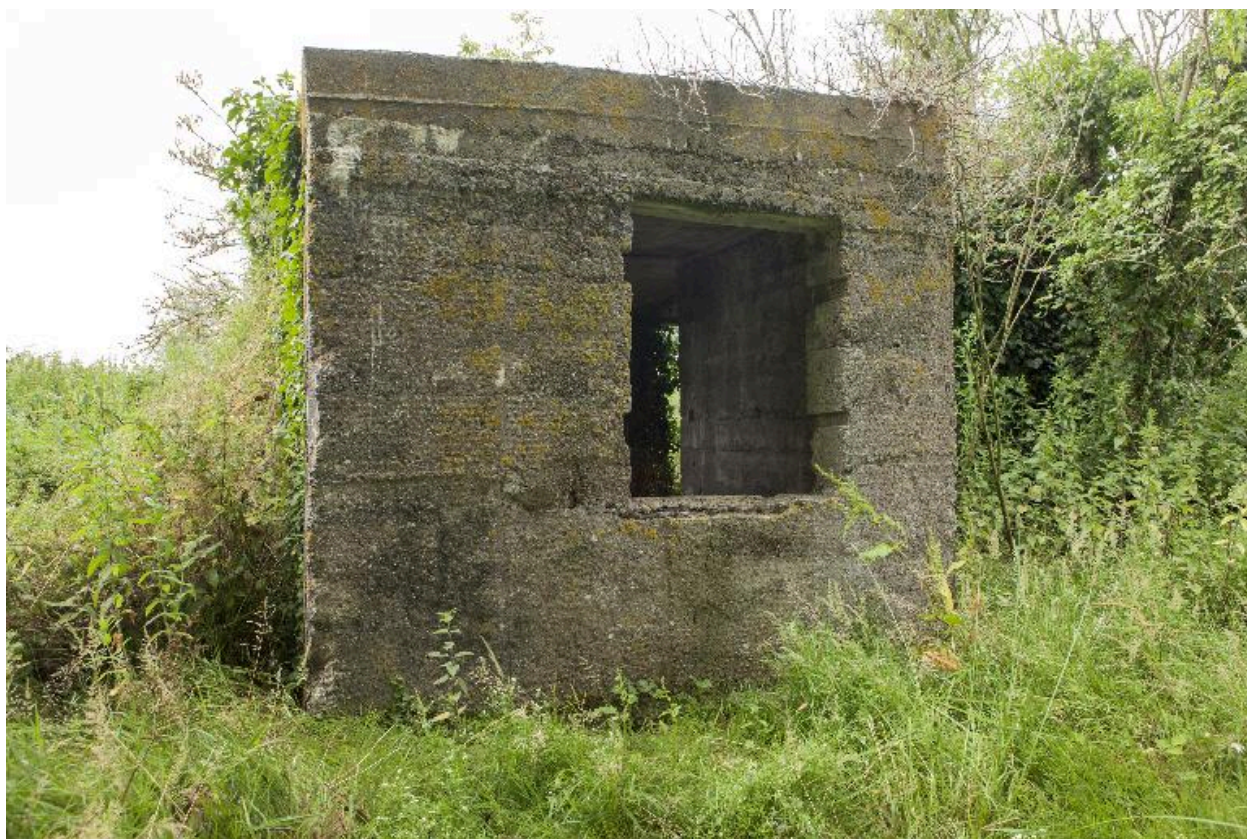
Casemate a), élévation ouest  
Phot. Jean-Marc Ramette  
IVR31\_20145904909NUCA

Casemate a), élévation ouest  
Phot. Jean-Marc Ramette  
IVR31\_20145904908NUCA

Casemate a), élévation ouest  
Phot. Jean-Marc Ramette  
IVR31\_20145904910NUCA

Casemate a), élévation ouest

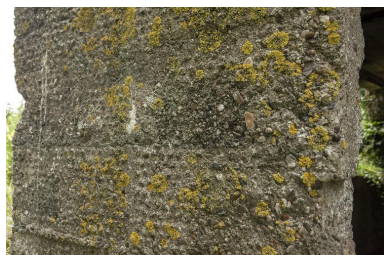
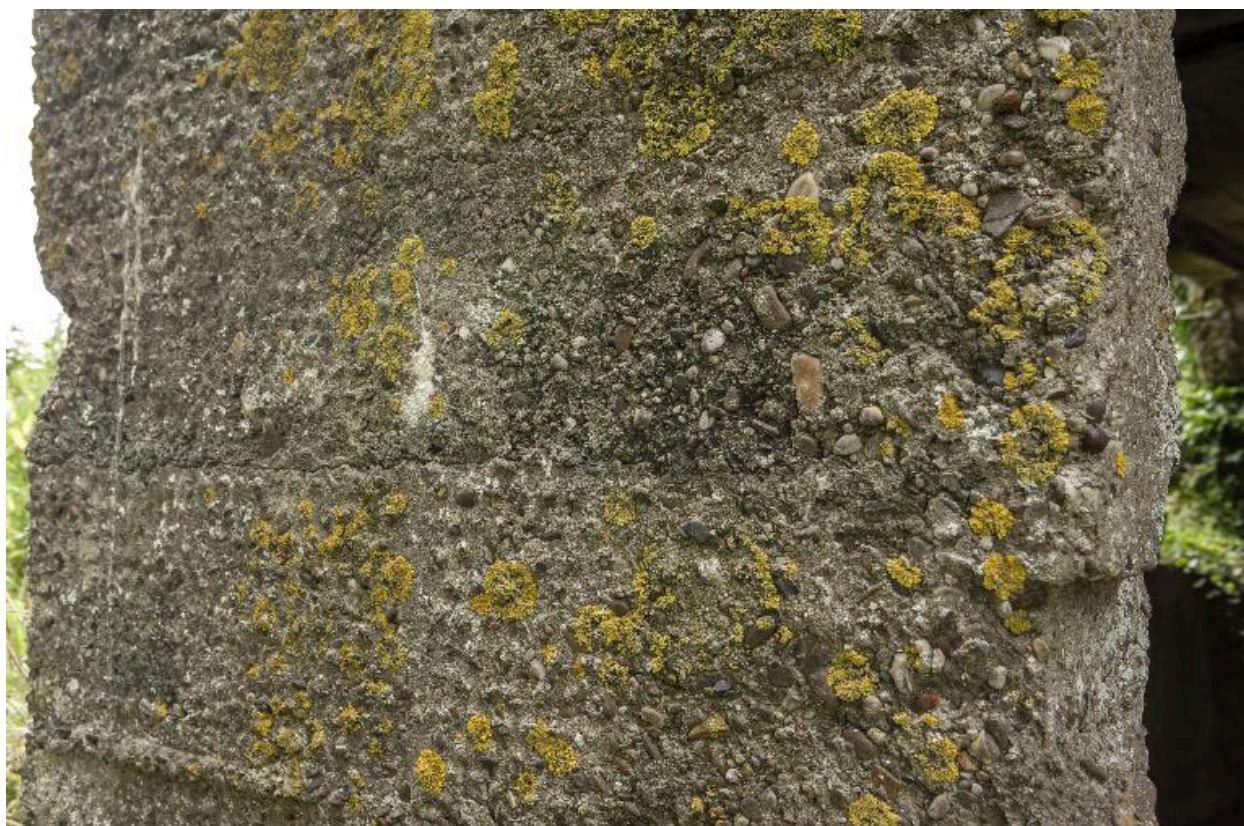
Cet ensemble situé sur la seconde position allemande, comporte alors de nombreux bâtiments. Il en reste aujourd'hui trois. D'eux (b et c) sont des casemates imposantes malheureusement couvertes de végétation lors de la visite. La troisième (a), plus lisible, comprend de larges baies. Les murs portent l'empreinte de grillage qui a sans doute été utilisé lors de la construction (coffrage ?). Une des pièces comporte à un angle, une cheminée.

Casemate a), élévation ouest,  
empreinte de grillage sur le béton  
Phot. Jean-Marc Ramette  
IVR31\_20145904912NUCA

Casemate a), élévation ouest, empreinte de grillage sur le béton

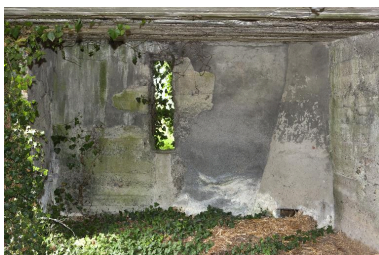
Casemate a). A droite une cheminée  
Phot. Jean-Marc Ramette  
IVR31\_20145904913NUCA

Casemate a). A droite une cheminée

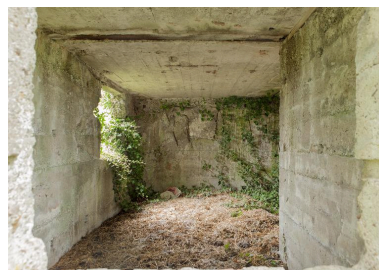
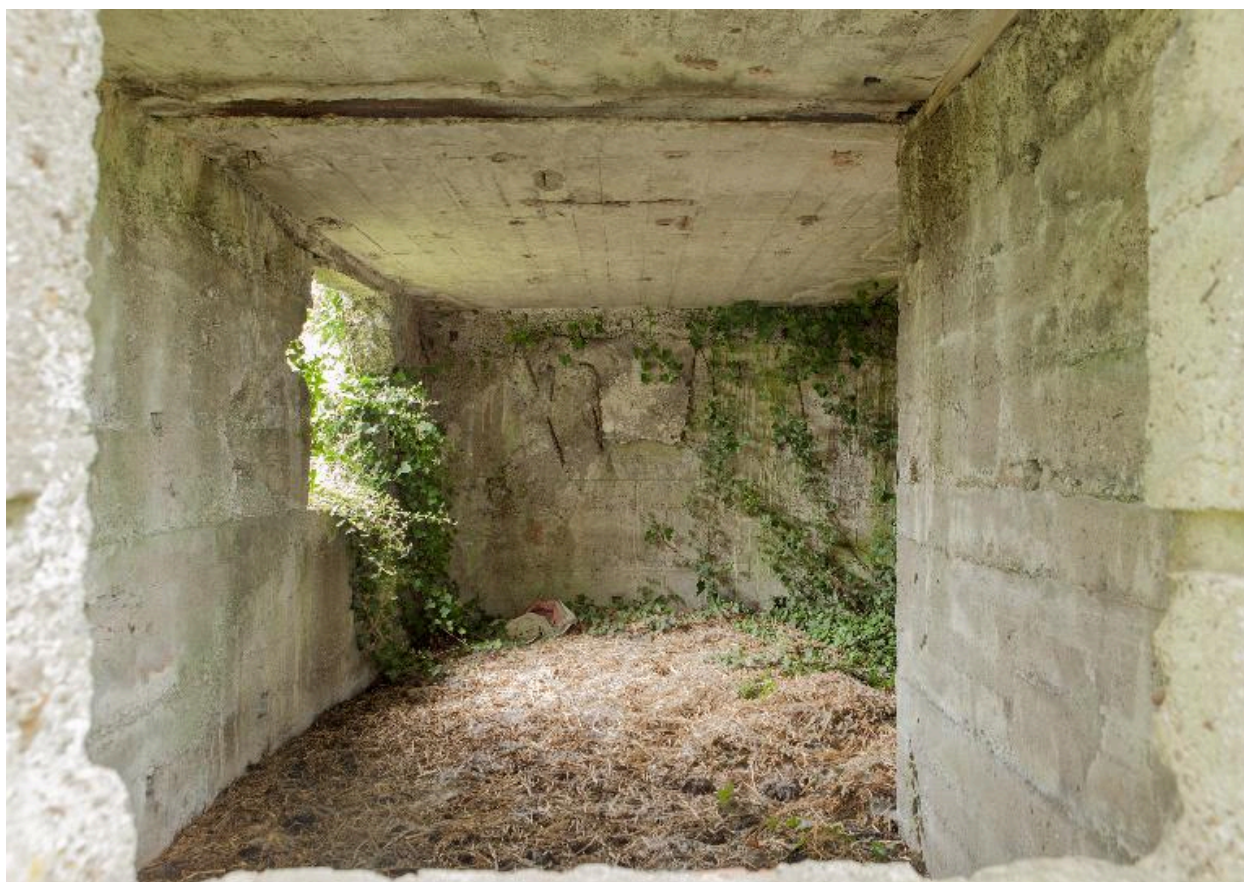
Casemate a), seconde salle en enfilade  
Phot. Jean-Marc Ramette  
IVR31\_20145904911NUCA

Casemate a), seconde salle en enfilade

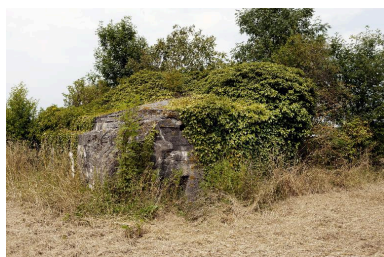
Casemate c), vers l'ouest  
Phot. Jean-Marc Ramette  
IVR31\_20145904905NUCA

Casemate c), vers l'ouest
