Hauts-de-France, Somme
Boismont
le Moulin-de-Bretel

Ferme du Moulin-de-Bretel

Numéro de dossier : IA80007305
Date de l'enquête initiale : 2004
Date(s) de rédaction : 2004
Cadre de l'étude : inventaire préliminaire arrière-pays maritime picard
Degré d'étude : étudié

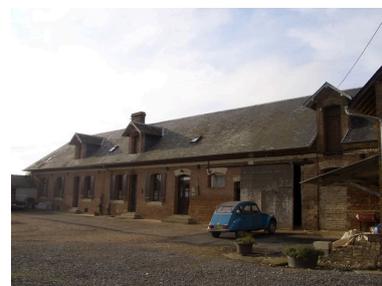
Phot. Inès Guérin
IVR22_20068005416NUCA

Vue du logis.

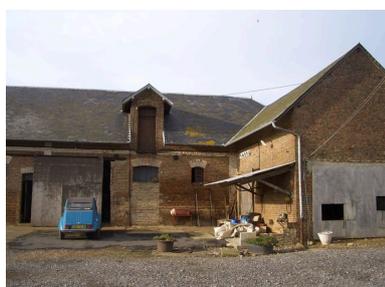
Phot. Inès Guérin
IVR22_20068005417NUCA

Vue depuis la cour des anciennes
étables dans le prolongement du logis.

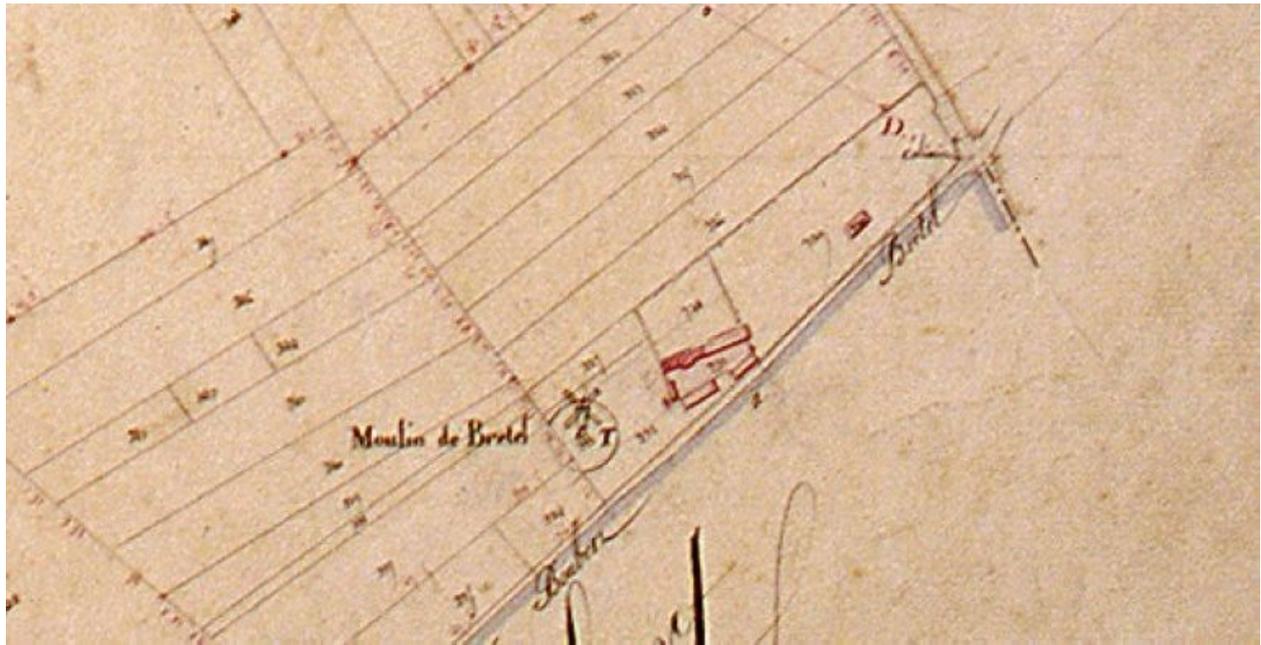
IVR22_20058006405XAB

Extrait du cadastre napoléonien présentant le plan de la ferme et du moulin en 1832.

Situé sur le chemin de Bretel à Mons-Boubert, cet ensemble, moulin à vent et ferme, apparaît sur le cadastre napoléonien. Le logis, orienté vers le sud, est prolongé par un long bâtiment agricole. Deux autres, plus petits, sont situés à l'aplomb de la route. Le moulin est à l'ouest de la ferme. Il servait à la confection de la farine, de la mouture pour les cochons (blé, avoine et orge). Il a disparu au début du 20^e siècle mais son emplacement est encore visible aujourd'hui. D'après une ancienne propriétaire, la butte ainsi que les fondations en grès du moulin auraient été démembrés afin de rendre cet espace à la culture.

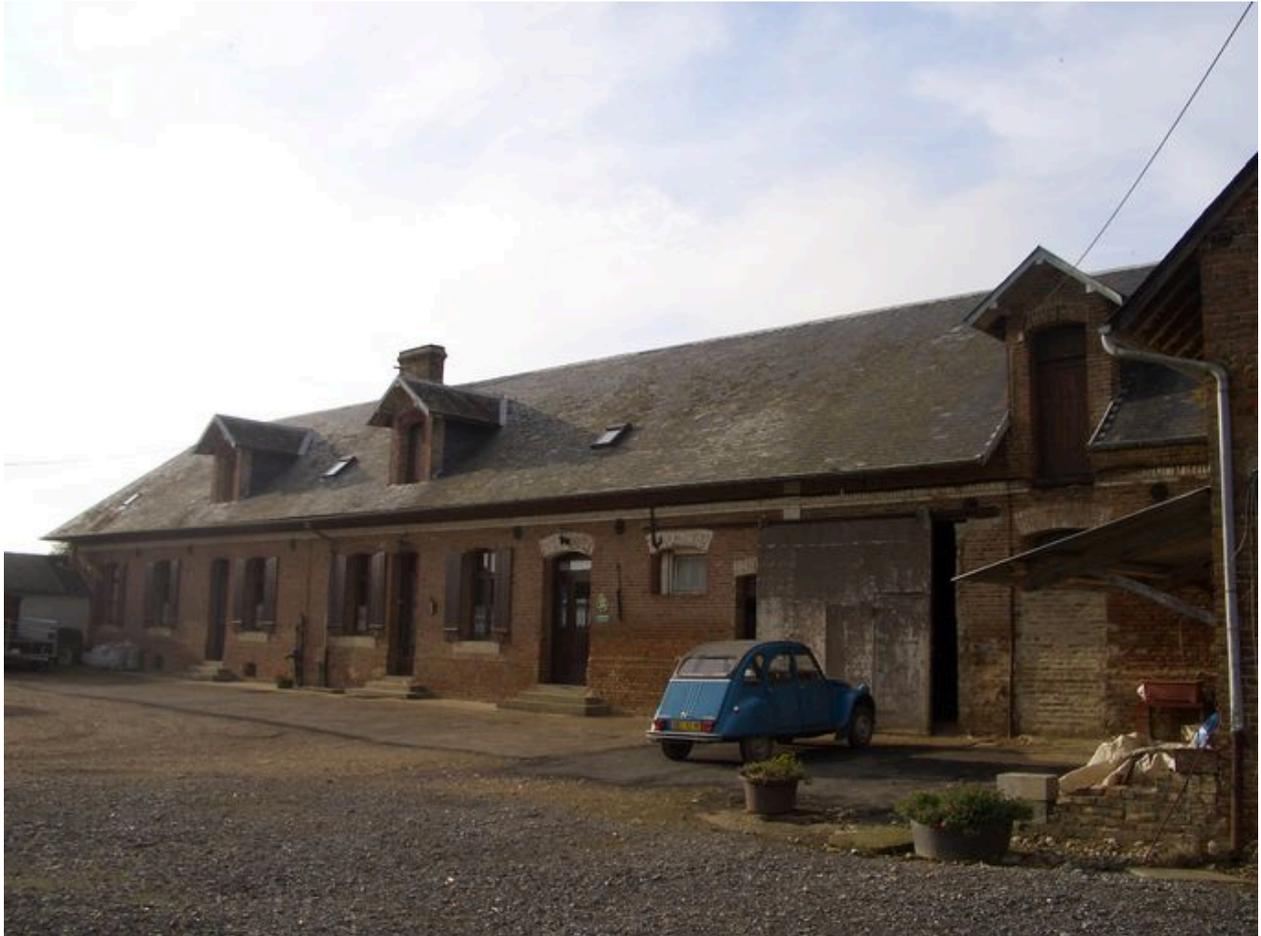
IVR22_20068005416NUCA

Vue du logis.

Ce lieu-dit se trouve tout à fait au sud du village, à la limite du territoire de Mons-Boubert. Isolée, en hauteur, la ferme, entièrement en brique, a conservé son plan d'origine. Le logis, long de huit travées, est en fond de cour. Le rez-de-chaussée, légèrement surélevé, abrite une cave. La façade principale est desservie par trois portes. Le toit à deux pans et croupe en ardoise est percé de deux lucarnes. L'unique décor se concentre à la corniche, composée d'une frise de boutisses verticales de briques blanches.

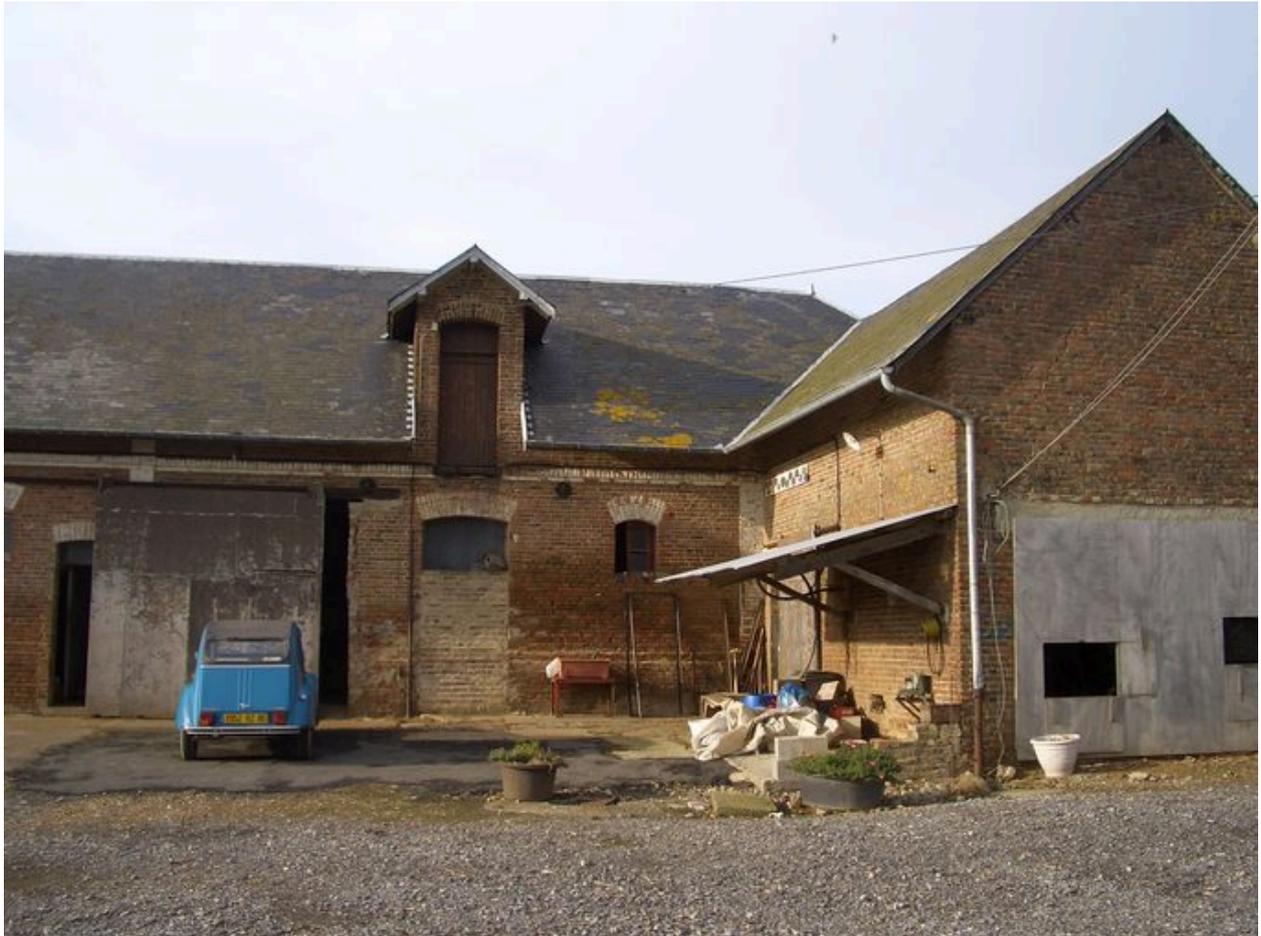
IVR22_20068005417NUCA

Vue depuis la cour des anciennes étables dans le prolongement du logis.

Le logis est prolongé par les anciennes écuries, dont les ouvertures ont été remaniées. Une gerbière trahit la présence d'un grenier. En retour d'équerre se situe un autre bâtiment agricole, très remanié, dont la fonction d'origine devait être le stockage, disposant également d'un grenier accessible par des ouvertures coulissantes au surcroît. Le torchis est utilisé ici pour le niveau supérieur uniquement. Sur rue, le bâtiment en L entièrement en brique, relativement bas, était une
